| | <b>MUNICIPIO DE VILLAVICENCIO</b> | Código: GCT-F-27 |
| | FORMATO INFORME DE SUPERVISOR | Página 1 de 17 |

**Ref.: CONTRATO N°.2928 DE 2024, N°. DEL PROCESO EN SECOP SAMC-013-2024 EL CUAL TIENE COMO OBJETO “REHABILITACIÓN DE PARQUES EN DIFERENTES BARRIOS EN EL MUNICIPIO DE VILLAVICENCIO”**  
**PERIODO No. 04 del 1 de abril de 2025 al 30 de abril de 2025.**

**INFORME TECNICO MENSUAL DE OBRA N°004 MES ABRIL 2025**

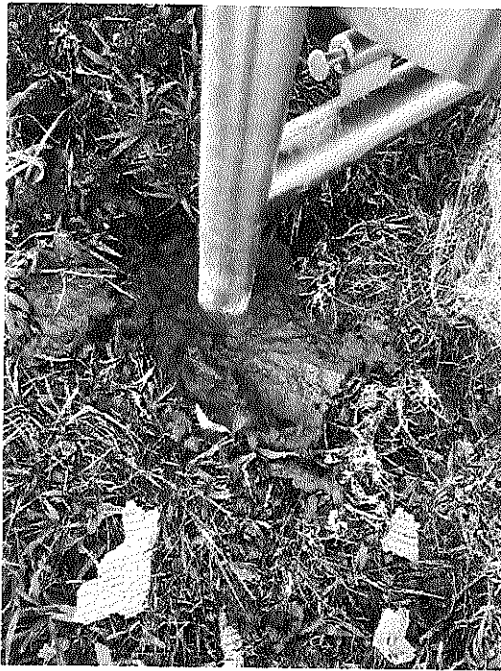
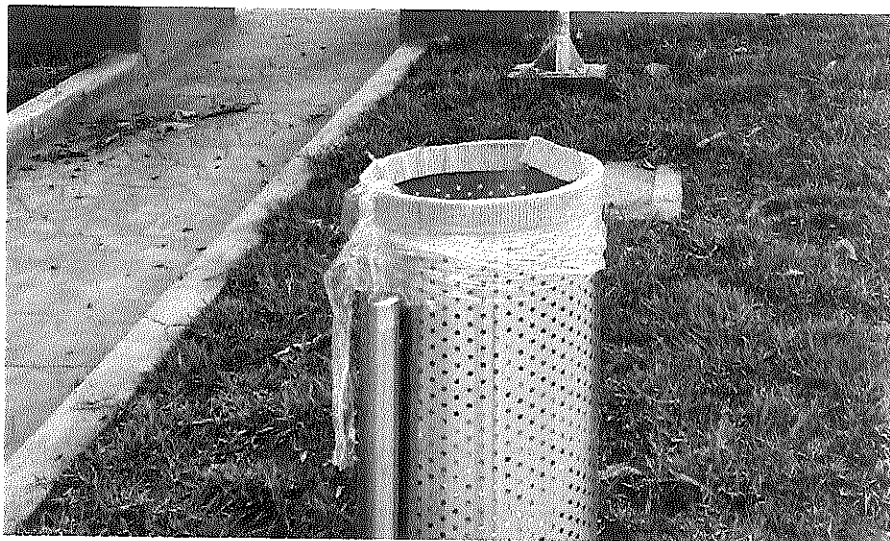
| NP 17 | SUMINISTRO E INSTALACION CANECA M-121 | UN |

Para culminar y dar por terminado en un 100% las actividades en el parque de la azotea, en el presente periodo se instalan 2 canecas en remplazo de las 2 unidades desmontadas, estas canecas son en un 1000% cuerpo en acero inoxidable lo que alarga hasta en 5 veces su lapso de vida útil en comparativo con una de malla convencional, para su instalación se realiza excavación profunda luego se insertan las 2 bases de la caneca en la excavación y se vierte concreto, de esta manera se dejan estas 2 unidades fijadas y funcionales.

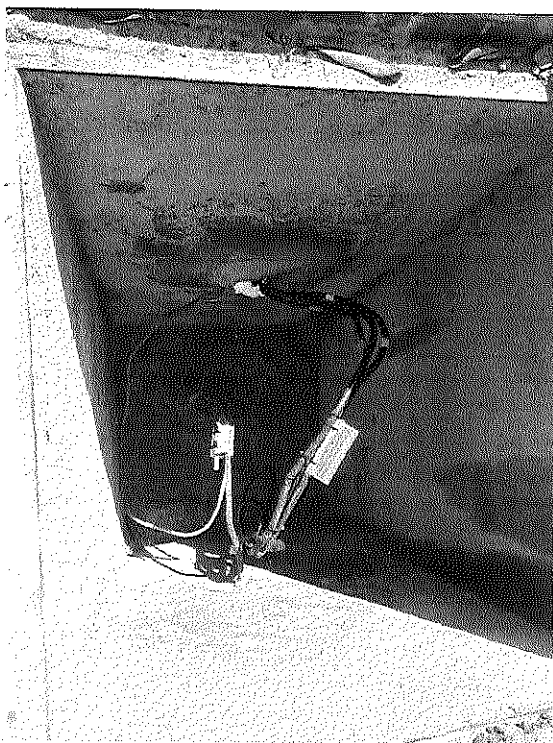
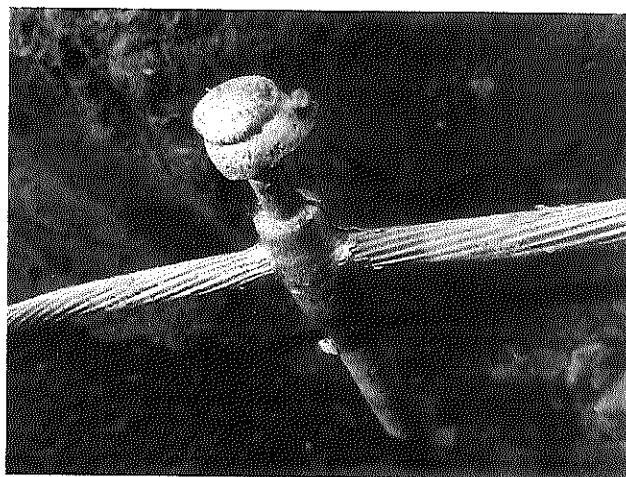
| NP 18 | PUESTA A TIERRA MASTIL LUMINARIA | UN |

Esta actividad fue ejecutada junto con el capítulo de instalaciones eléctricas y comprende la instalación de puestas a tierra para el circuito eléctrico, en el mes numero 4 se realiza esta actividad en el parque Azotea, mediante el cual se instalan 3 puestas a tierra de mástil de luminaria, distribuidas de la siguiente manera, caja principal inicio del circuito y punto medio ya que de esta se derivan los 2 circuitos del parque, y las 2 cajas de finalización, se instala varilla de cobre, y se realiza la conexión a la acometida subterránea por medio de los conectores de varilla.
