Informe No. 05 REGI1 – INFRA 29.25

ASUNTO: Informe de supervisión No. 05 del 27 de noviembre de 2024 - al 26 de diciembre de 2024 del contrato No. PN DESAP No. 38-6-10020-24

Objeto: “MANTENIMIENTO PREVENTIVO Y CORRECTIVO Y/O MEJORAS LOCATIVAS DE LAS INSTALACIONES ADSCRITAS AL DEPARTAMENTO DE POLICÍA SAN ANDRÉS, PROVIDENCIA Y SANTA CATALINA Y A LAS DEMÁS UNIDADES ESPECIALIZADAS DE SU JURISDICCIÓN, CON EJECUCIÓN POR TRACTO SUCESIVO, A PRECIOS UNITARIOS FIJOS SIN FÓRMULA DE REAJUSTE”.

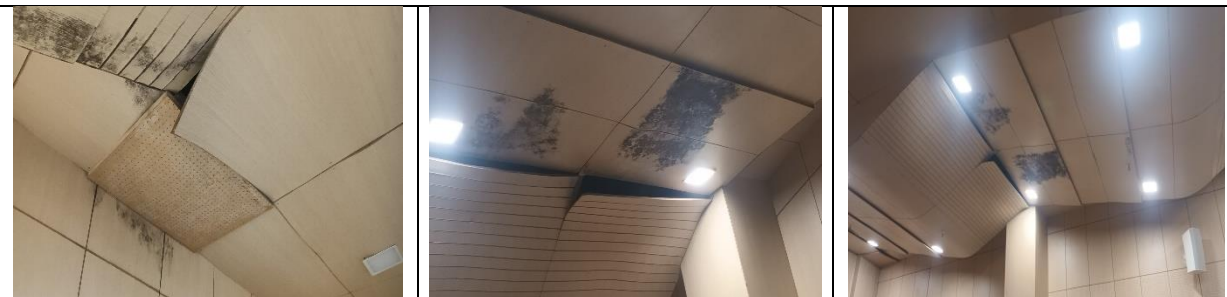
#### Auditorio.

En esta área los elementos del cielo raso se encontraban en mal estado de conservación donde presentaban afectaciones por humedad y otros factores externos, para lo cual se realizaron actividades de reposición de las láminas del cielo raso, se anexa la evidencia fotográfica así:

Se evidencia el deterioro en la laminas del cielo raso.

Una vez realizado el desmonte de los elementos en mal estado, se procedió con el suministro e instalación del cielo raso tipo Tile Lay - In Metalic tipo Hunter Douglas en aluminio con componente acústico para el auditorio.

- El auditorio debido al deterioro por humedades que presentaba el cielo raso en madera tanto en sus laminas con la estructura, fue necesario realizar su intervención de forma total donde se buscó priorizar la reposición con elementos más resistente a este tipo de afectaciones.

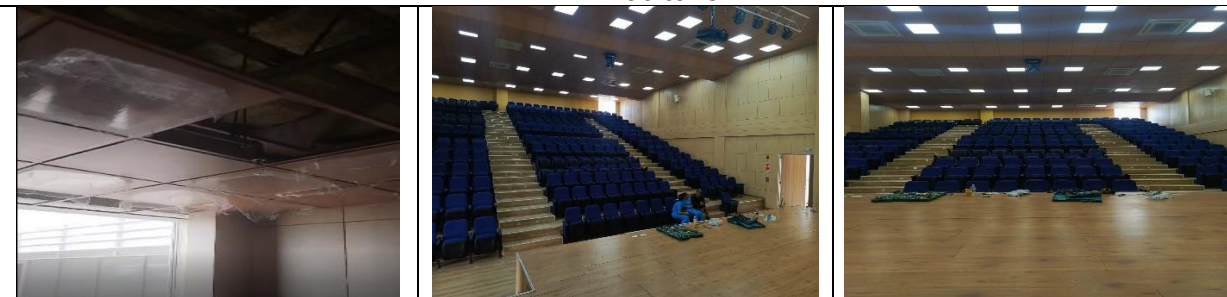
#### Auditorio.

Se evidencia la reposición de las láminas del cielo raso.

- Teniendo en cuenta las adiciones al contrato donde se priorizo la intervención del cielo raso del auditorio, en el cual se reemplazó por cielos raso tile lay-in con un sistema de suspensión en base a perfiles Grid de Hunter Douglas, el contratista recomienda realizar una inspección cada 90 días, limpiar las láminas, verificar que no se estén presentado humedades por condensación o goteos de los aires acondicionados, así como verificar los anclajes.

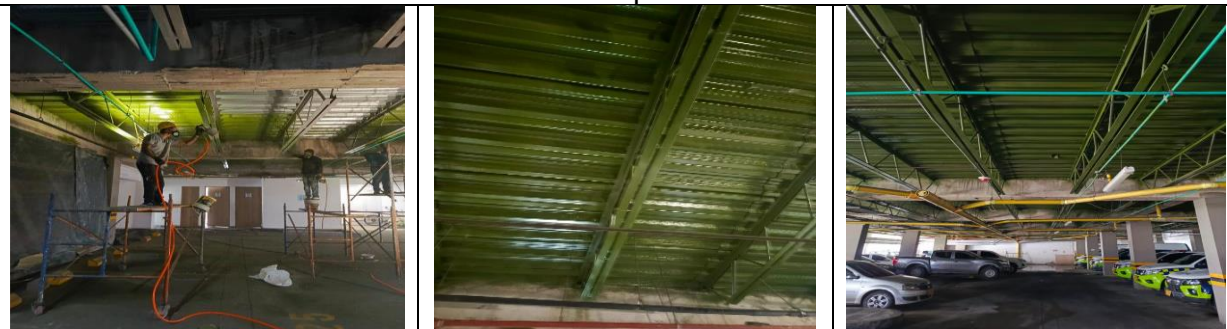
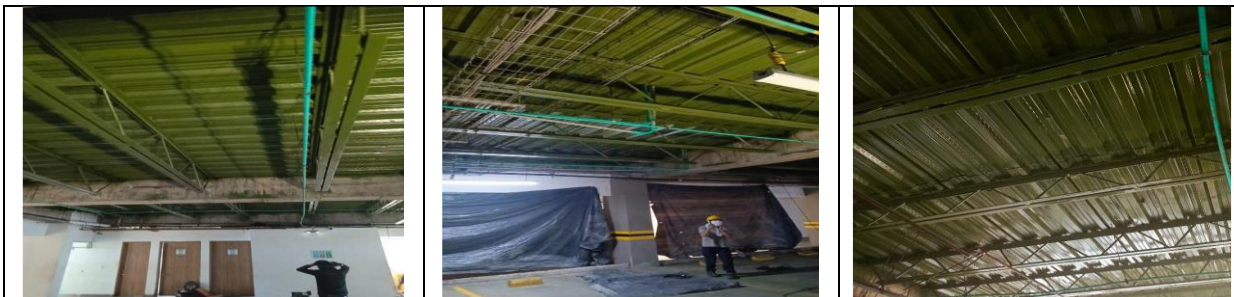
#### Parqueadero.

En esta área se realizaron actividades como fue el grateado para limpieza de elementos corroídos, reposición y aplicación de pintura epóxica para proteger elementos metálicos en ambientes marinos, se anexa la evidencia fotográfica así:

Se evidencia la aplicación de pintura epóxica para proteger elementos metálicos en ambientes marinos.

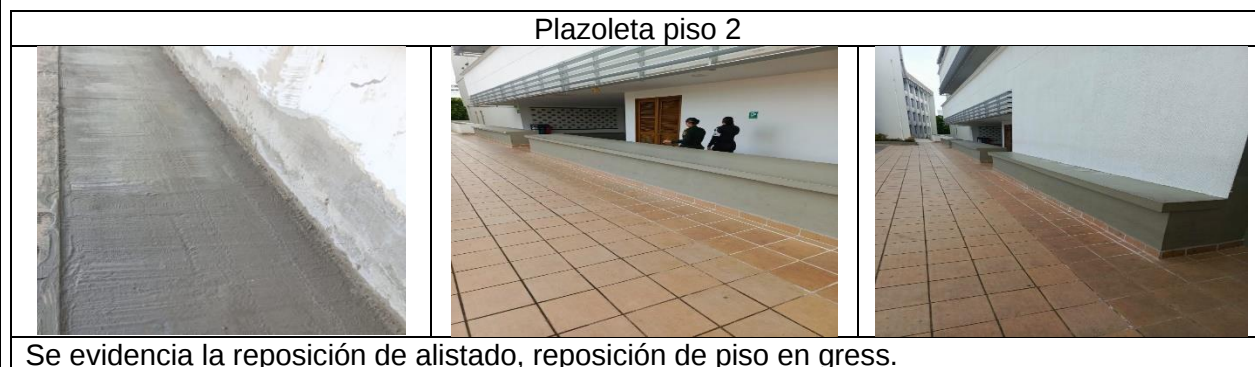
✓ Plazoleta piso 2.

En esta área se presentaba fisuras en la losa lo cual generaba afectación de humedades en el parqueadero, a lo anterior fue necesario realizar intervención realizando actividades de reposición de alístateo, reposición de piso en gress tipo tierra, se anexa la evidencia fotográfica así:

- En el área de plaza de armas se instaló tablón de gres color tierra, donde el contratista recomienda realizar una inspección cada 3 meses con el fin de identificar que la boquilla se encuentre en perfecto estado, lo anterior con el fin de prevenir que se empiece a dañar y esto pueda generar humedades que se pueden ver reflejadas en el área del parqueadero.

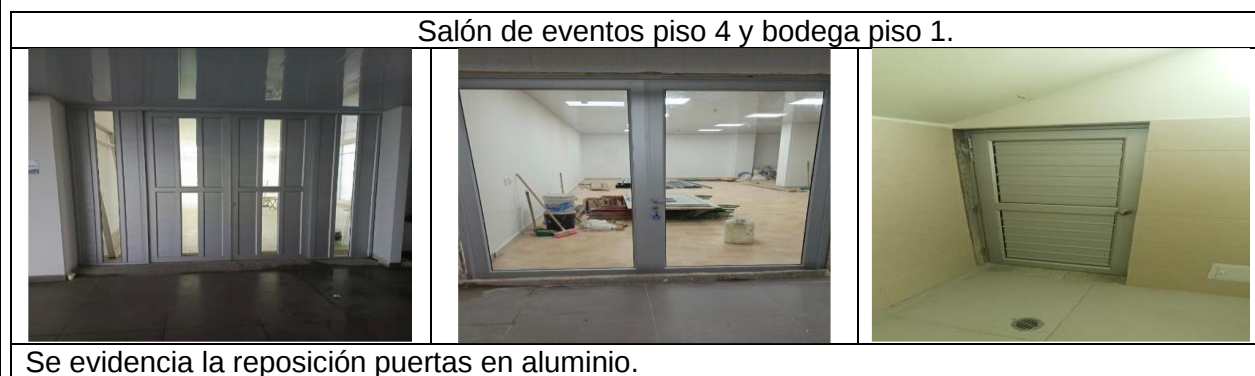
✓ Salón de eventos piso 4 y bodega piso 1.

En esta área se realizó la reposición de puertas en aluminio, se anexa la evidencia fotográfica así:

- En la bodega del primer piso y el salón de eventos del cuarto piso, se realizó la reposición de las puertas en aluminio, el contratista recomienda realizar una limpieza cada ocho días con un trapo seco, igual forma cada tres meses realizar mantenimiento preventivo como aplicar aceite en las bisagras y verificar los empalmes de la puerta, marcos para identificar que no puedan verse afectados por humedades.
