## INFORME DE VISITA

## INFORME VISITA TECNICA

Para el día 13 de Mayo del 2025, se llevó a cabo la visita técnica en la manzana 4 casa 2 barrio 1° DE ENERO, Municipio de Girardot Cundinamarca, con el objeto de verificar lo manifestado en la solicitud dirigida a la Personería Municipal de manera verbal, esta visita tuvo como objetivo realizar la evaluación técnica de la estructura y condiciones físicas de una vivienda habitada por Maria Cemida Torres, una mujer adulta mayor; con el fin de verificar el estado de habitabilidad, identificar posibles riesgos estructurales y establecer recomendaciones para la intervención institucional correspondiente. La visita fue realizada por la funcionaria de la personería municipal: Mabel Daniela Serrano Rodríguez (Ingeniera civil).

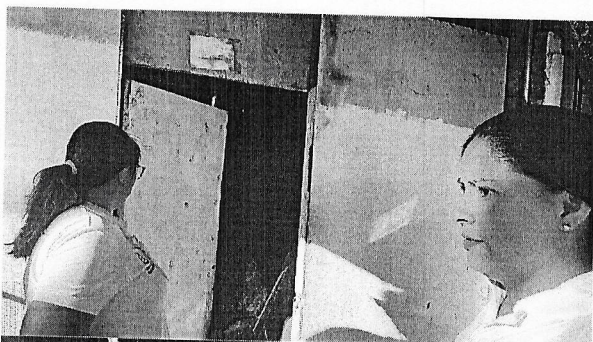
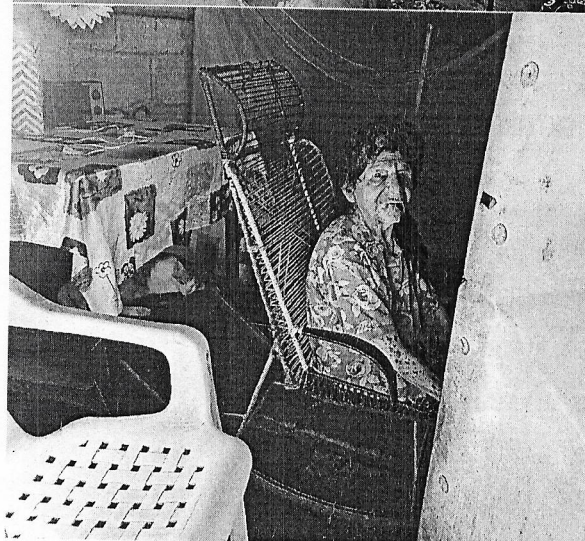
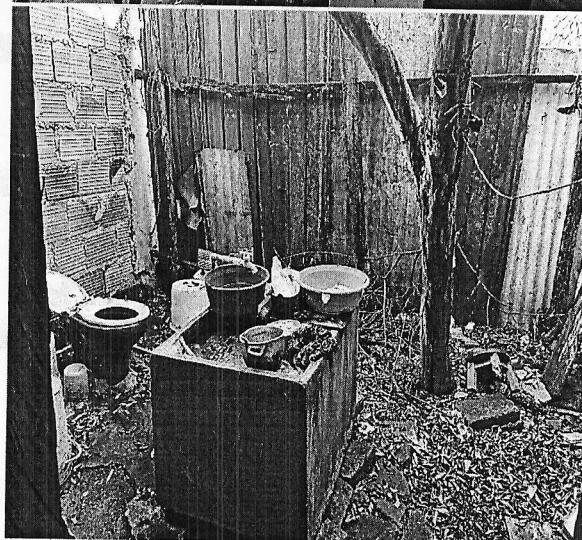
## REGISTRO FOTOGRAFICO DE LA VISITA

- **Estructura de muros:** Conformada en su mayoría por tejas metálicas (zinc) y fragmentos de madera deteriorada, sin sistema estructural aparente que garantice estabilidad ni resistencia ante acciones externas (viento, sismos, etc.).

- **Cubierta:** Techo compuesto por láminas de zinc con presencia generalizada de goteras, corrosión y anclajes inseguros. Se observan filtraciones activas que comprometen la salubridad y habitabilidad interior.

- **Piso:** Superficie de concreto agrietado con evidencia de asentamientos diferenciales importantes. Las grietas son profundas y extensas, lo que genera riesgo de tropiezos y posibles lesiones para la habitante, especialmente considerando su avanzada edad.

- **Zona sanitaria y de lavado:** Se encuentra ubicada en la parte trasera del predio, al aire libre, sin cerramientos. El sanitario está expuesto, sin condiciones mínimas de privacidad ni saneamiento. El área de lavado se encuentra deteriorada, sobre un piso en mal estado, rodeado de vegetación no controlada y elementos insalubres.

- **Ambiente interior:** Se evidencia deterioro generalizado, acumulación de humedad, mobiliario precario y un entorno que no cumple con estándares mínimos de habitabilidad digna ni seguridad para una persona adulta mayor.
