**CONSORCIO VÍAS NACIONALES**  
ADMINISTRACIÓN VIAL DE LAS CARRETERAS NACIONALES A CARGO DE LA  
DIRECCIÓN TERRITORIAL META, MÓDULO 4 - GRUPO 1

INFORME MENSUAL DE ACTIVIDADES TÉCNICAS Y ADMINISTRATIVAS  
CONTRATO N° 1933 2024

**PERÍODO: DEL 01 AL 30 DE NOVIEMBRE 2024**

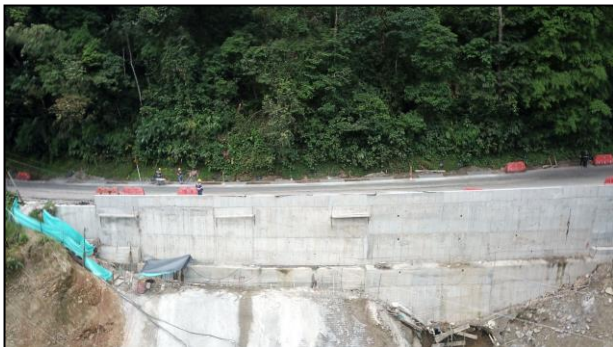
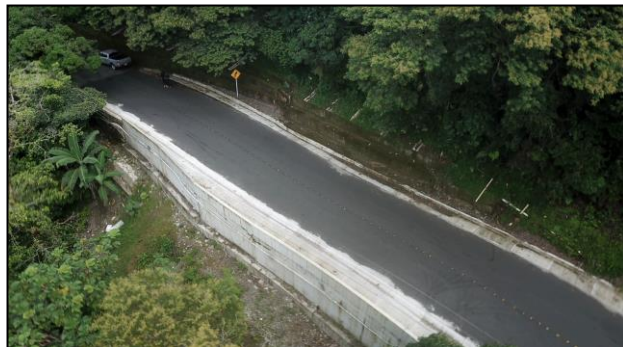
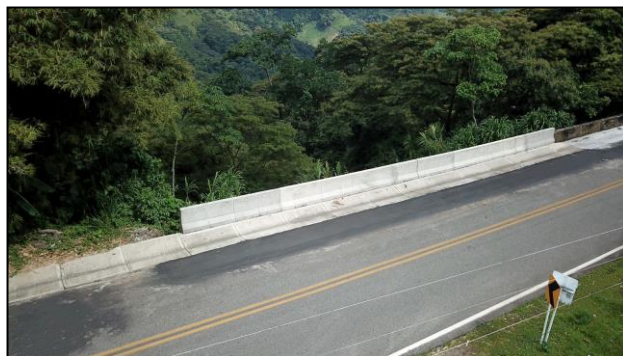
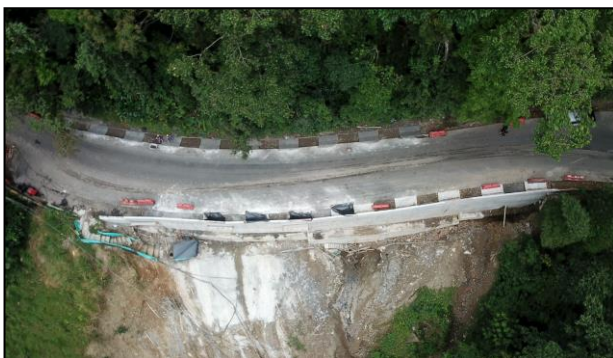
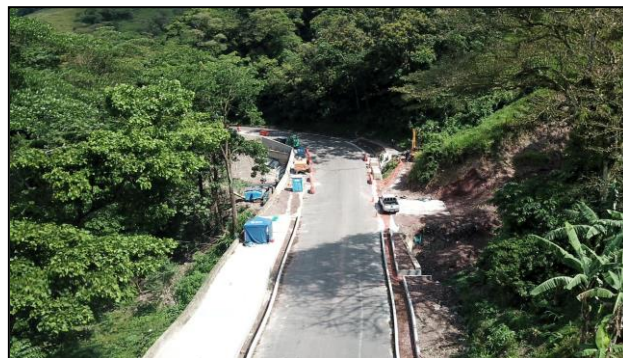
*Ilustración 1 MATERIAL FOTOGRAFICO RUTA 40MTA*

El contrato de obra ya libero los PRs 88+800, 94+500 y 91+400 donde terminaron las obras y se abrió el tráfico. En los PRs 82+500, 83+500, 89+200 y 84+500 se continua con la ejecución de las obras con normalidad, con obras como construcción de cunetas, vaciado de muros, instalación de subbase, base, las cuales tienen proyectado terminar en aproximadamente 30 días.
