## **INFORME DE ACTIVIDADES**

### **ACTA FINAL**

**CONTRATO DE OBRA N. 083 DE 2025**

**“RECONSTRUCCIÓN, REHABILITACIÓN Y REPOSICIÓN  
DE LAS REDES DE ACUEDUCTO Y ALCANTARILLADO  
PARA LA OPTIMIZACION DE REDES COLAPSADAS DEL  
BARRIO RICAURTE Y OTROS SECTORES DEL  
MUNICIPIO DE MONIQUEIRA BOYACA”**

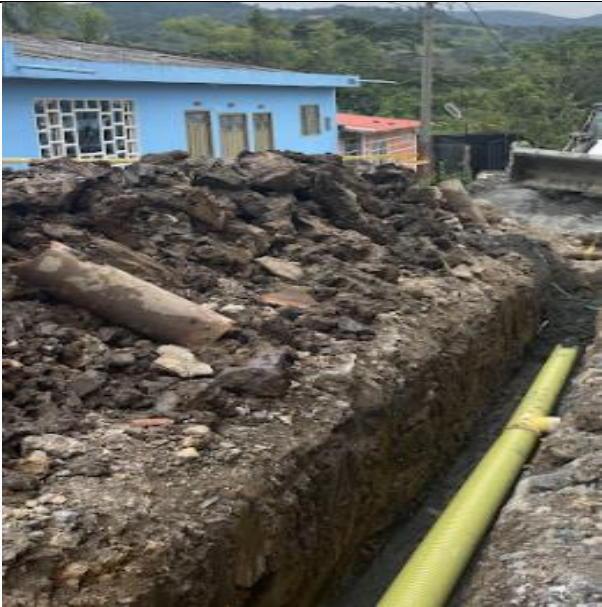
| ACTIVIDADES DEL CONTRATO No 083 DE 2025 | | |
|---|---|---|
| 1.1 | RETIRO DE TUBERÍA EXISTENTE EN GRESS 6" A 10" | |

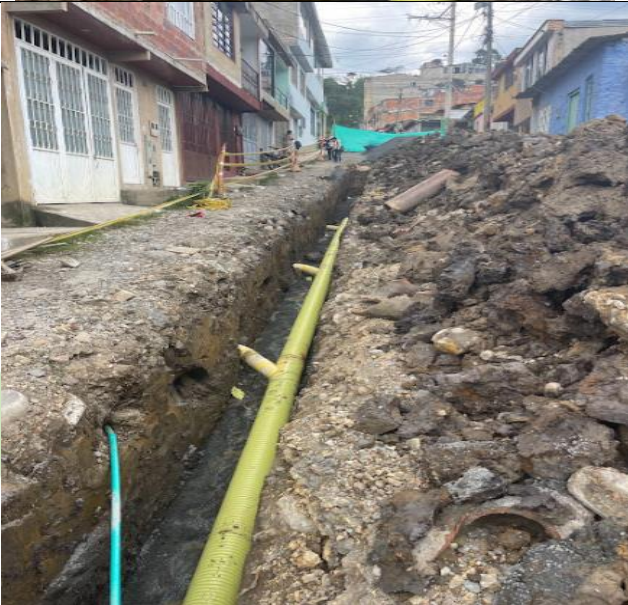
| ACTIVIDADES DEL CONTRATO No 083 DE 2025 | | |
|---|---|---|
| 1.2 | SUMINISTRO E INSTALACIÓN TUBERÍA DE ALCANTARILLADO PVC D=10" | |

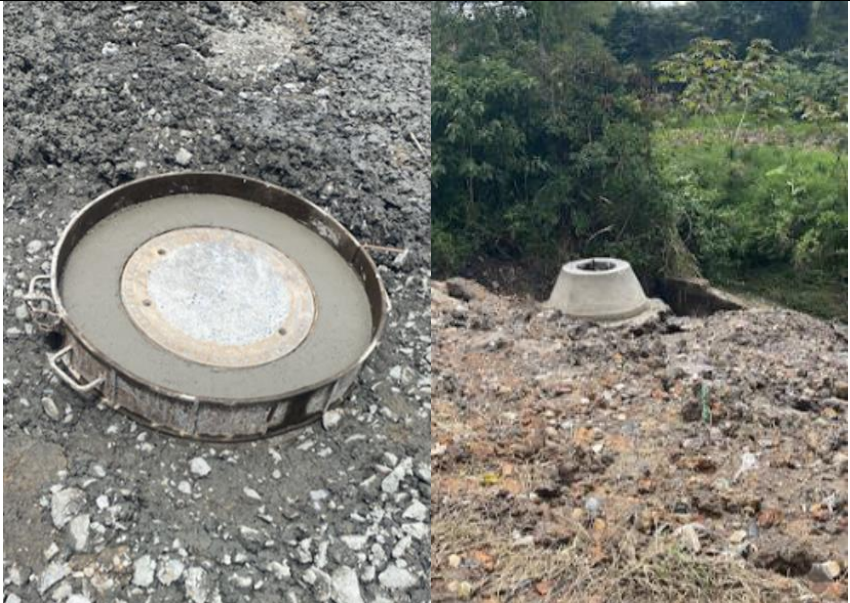
| 1.5 | POZO DE INSPECCIÓN,<br>DIÁMETRO INTERIOR 1.2 M, $1.50 < H < 2.00$ | |

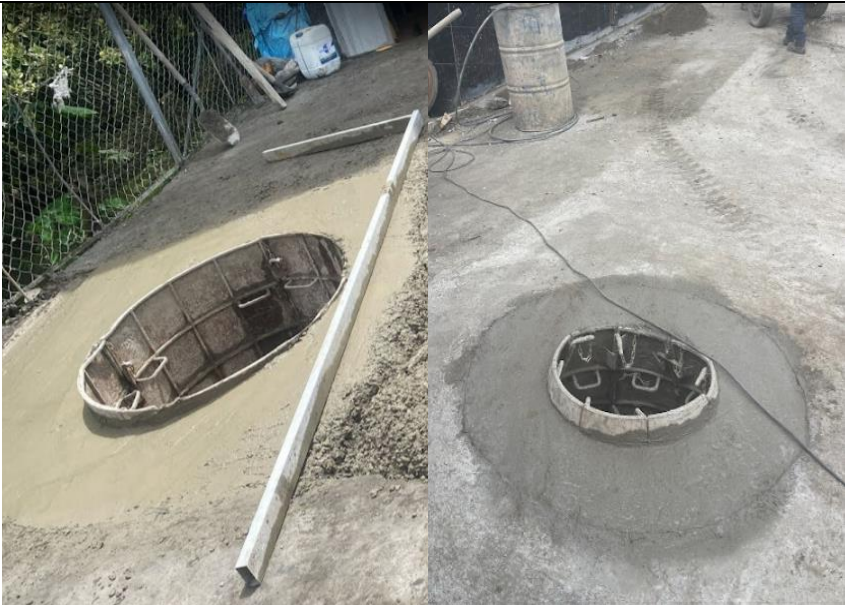
| 2.5 | POZO DE INSPECCIÓN,<br>DIÁMETRO INTERIOR 1.2 M,<br>$1.50 < H < 2.00$ | |

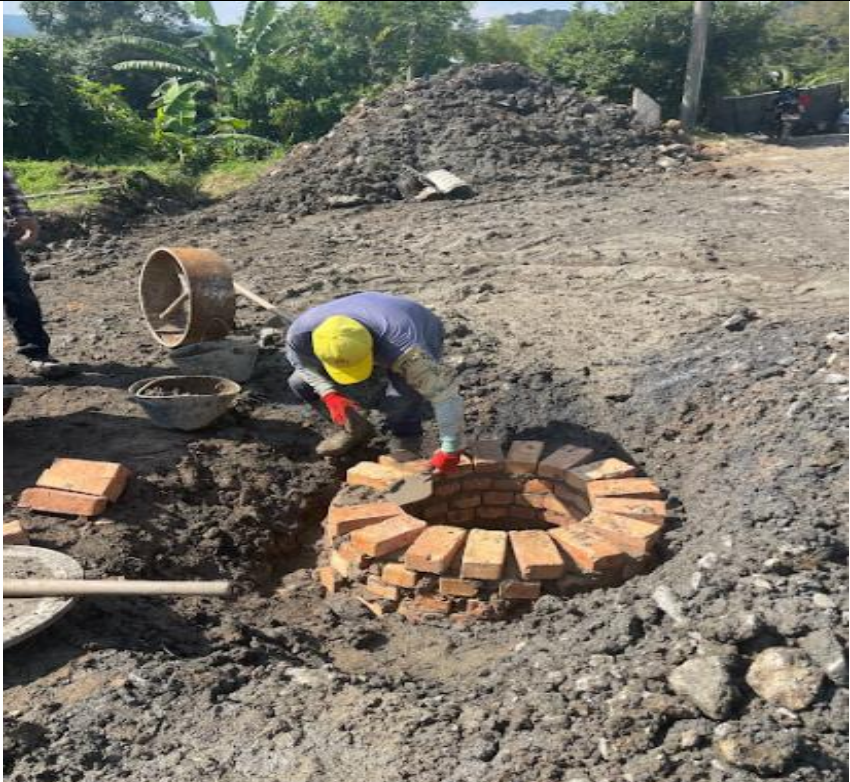
| 3.5 | POZO DE INSPECCIÓN,<br>DIÁMETRO INTERIOR 1.2<br>M, $1.50 < H < 2.00$ | |

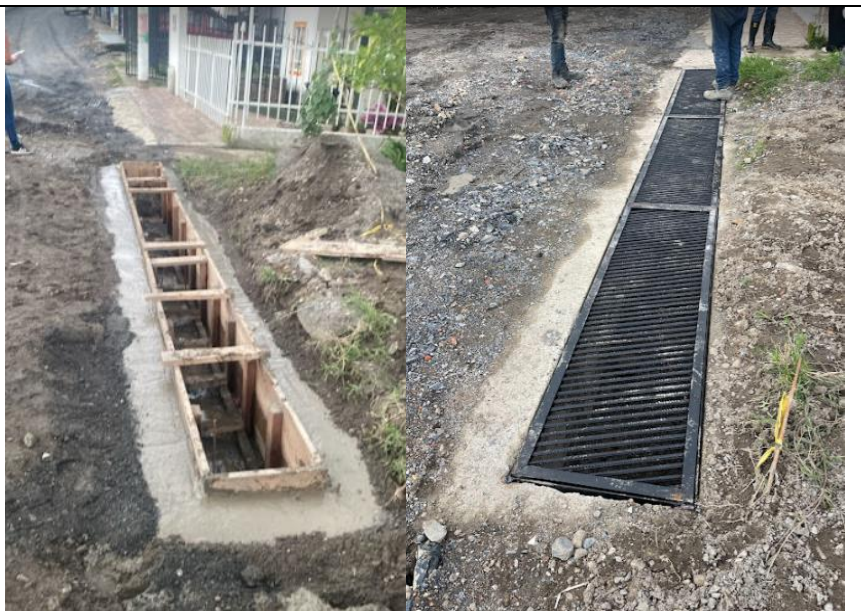
| IT<br>NP-<br>02 | <p>CONSTRUCCIÓN DE CÁRCAMO EN CONCRETO REFORZADO DE 3.000 PSI PAREDES 15 CM ACERO 3/8". INCLUYE REJILLA Y MARCO METÁLICO CON ACABADO EN ANTICORROSIVO Y PINTURA.</p> | |

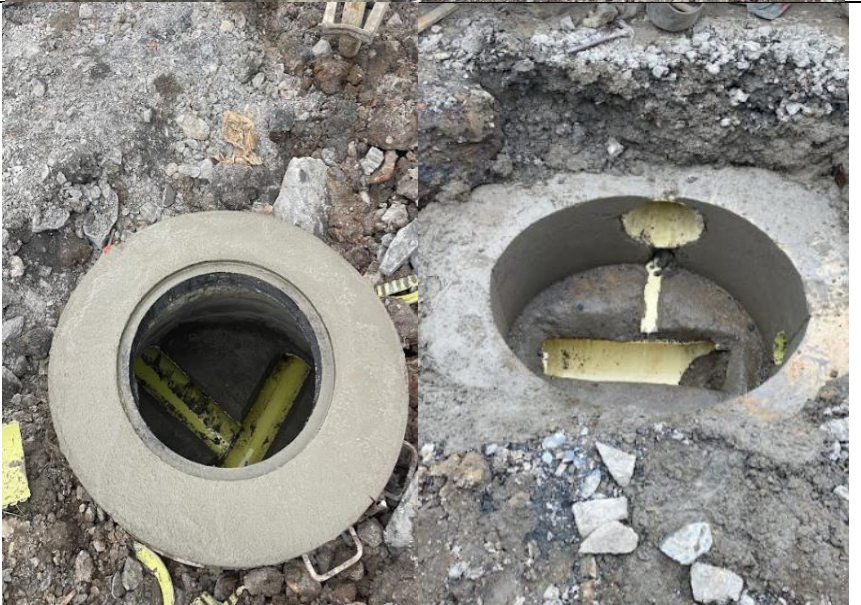
| IT<br>NP-<br>03 | <p>POZO DE INSPECCIÓN EN CONCRETO DE 3.000 PSI, DIÁMETRO INTERIOR 1.2 M, 1.50 &lt; H &lt; 2.00. INCLUYE ARO TAPA Y EL USO DE FORMALETA METÁLICA.</p> | |

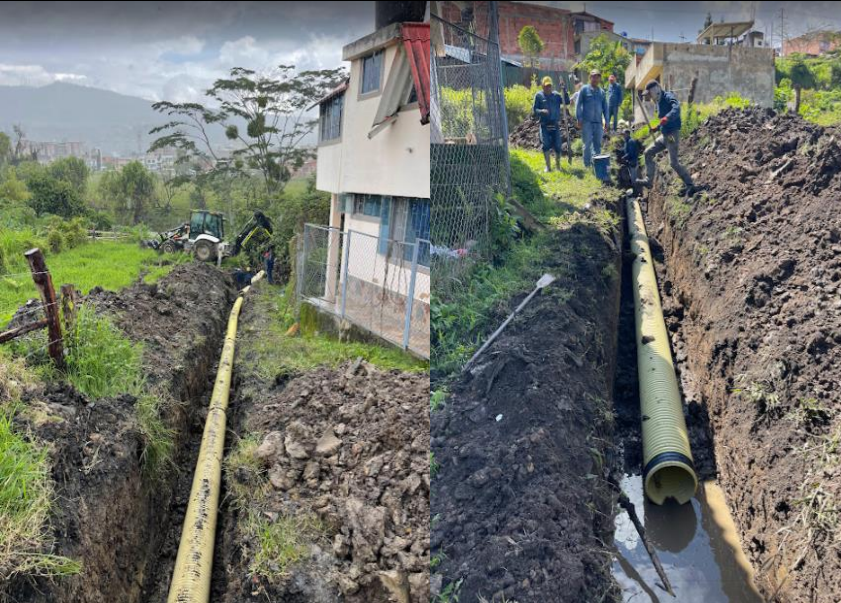
| IT<br>NP-<br>05 | SUMINISTRO E<br>INSTALACIÓN<br>DE TUBERÍA<br>ALCANTARILLA<br>DO NOVAFORT<br>D=14" (355<br>MM) CON<br>SISTEMA DE<br>UNIÓN<br>MECÁNICO,<br>CAMPANA-<br>ESPIGO E<br>HIDRO SELLO<br>DE CAUCHO | |

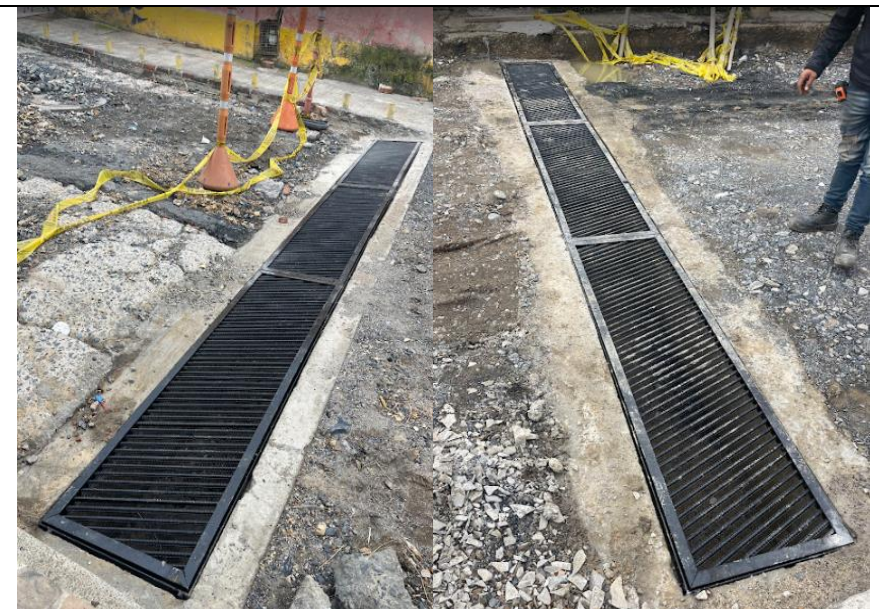
| IT<br>NP-<br>08 | <p>CONSTRUCCIÓN DE CÁRCAMO EN CONCRETO REFORZADO DE 3.000 PSI PAREDES 20 CM ACERO 1/2". INCLUYE REJILLA Y MARCO METÁLICO CON ACABADO EN ANTICORROSIVO Y PINTURA.</p> | |

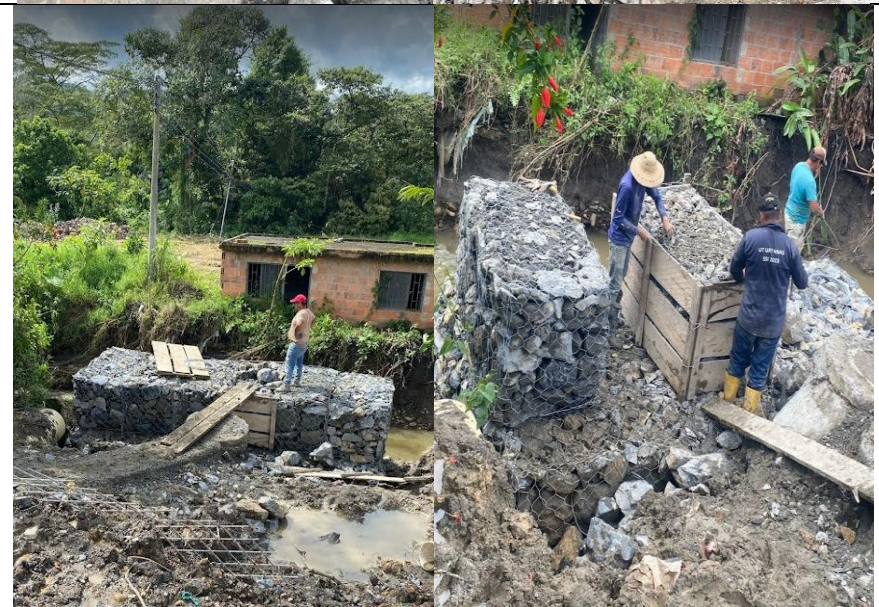
| IT<br>NP-<br>09 | <p>CONSTRUCCION DE MUROS EN GAVIONES, INCLUYE MALLA ESLABONADA TRIPLE TORSION CAL. 12 Y PIEDRA RAJÓN.</p> | |

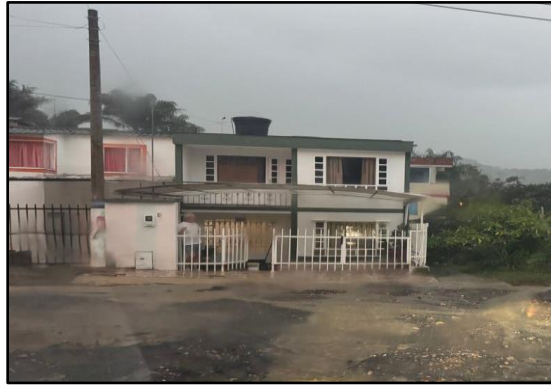
**Fotografía 8. Sector La Carolina - Requerimiento 1**

Debido a las fuertes precipitaciones que se presentan en el barrio la carolina sobre la calle 5, la cual está perpendicular a la calle intervenida para este sector, se ha evidenciado un alto flujo de agua por la ola invernal presente. Es por esto, que por la calle 5 se refleja un flujo de escorrentía alto, el cual está afectando algunas viviendas de la carrera 8c intervenida.

Por este motivo, la comunidad solicita el análisis de la problemática que se presenta actualmente. La supervisión evidencia las afectaciones tanto en las viviendas como en la vía, por lo que determina que se debe llevar a cabo la construcción de un cárcamo de 6 metros de longitud para la recolección de aguas de escorrentía presentes en la calle 5. Así mismo, la tubería de salida por instalar, la cual se recomienda que sea tubería Novafort con sistema de unión mecánico.

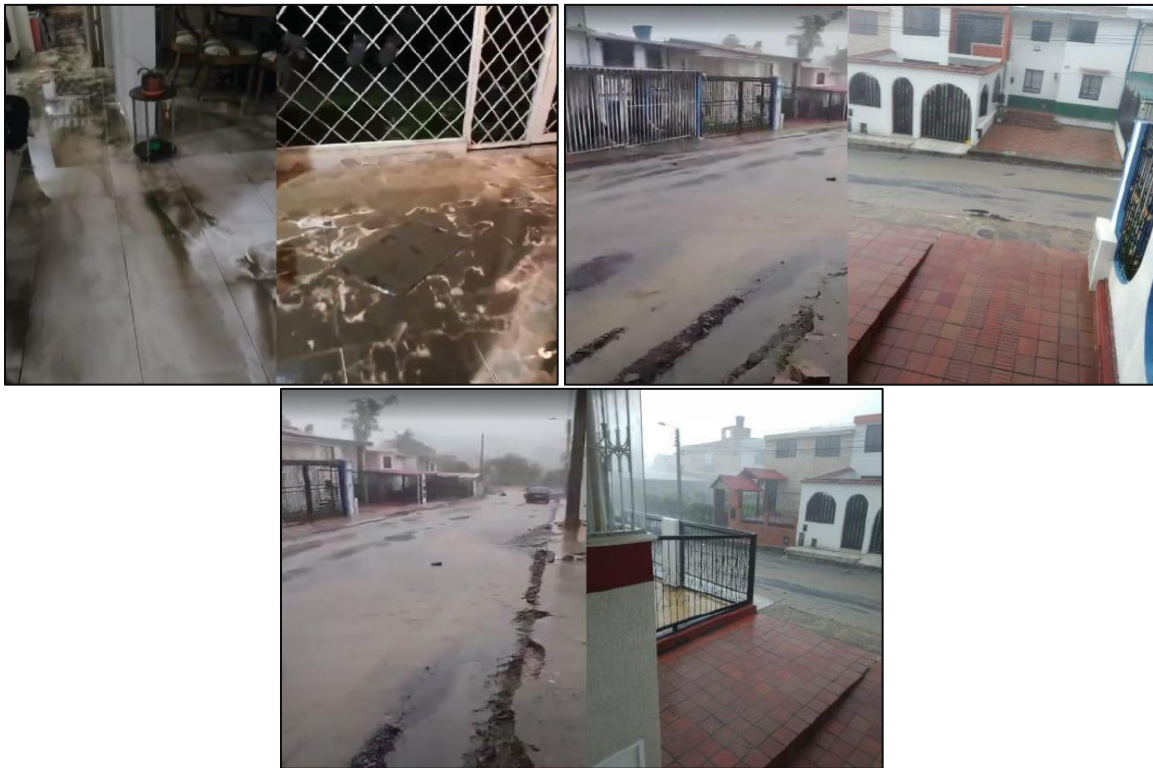
**Fotografía 10. Sector La Carolina - Requerimiento 2**

Sin embargo, por la fuerte ola invernal se ha evidenciado un alto caudal de escorrentía que ha generado inconvenientes en el interior de las viviendas como en la parte externa de la carrera 8c.

La comunidad solicita el análisis de la problemática con base a visitas realizadas tanto por el contratista de obra como por la supervisión del municipio previas al comité. De acuerdo con el respectivo análisis se evidencia todas las afectaciones generadas por la ola invernal, por lo que se determina llevar a cabo la instalación y adecuación de una red independiente para las aguas lluvias. Dicha red deberá conservar el mismo diámetro de la red existente del callejón. Así mismo por la longitud de esta, se deberá realizar los respectivos pozos de inspección para cambio de dirección y como su nombre lo indica, para poder realizar los mantenimientos respectivos. También cabe aclarar que la actividad de pozo de inspección se encuentra en el contrato, sin embargo, se realizará una modificación al material con él que se encuentran diseñados, ya que el pozo contractual se encuentra en mampostería y se recomienda por el alto flujo de agua, construirse totalmente en concreto y así con ello evitar filtraciones.

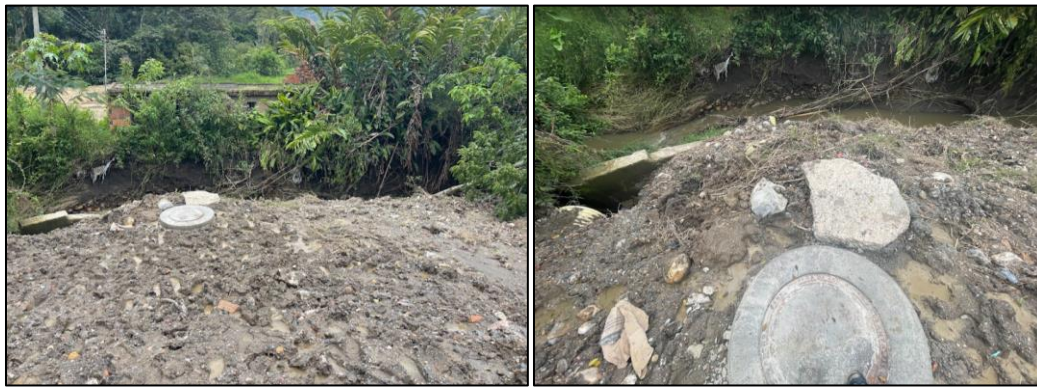
***Fotografía 12. Sector Hospital - Requerimiento 5***

En conjunto con el requerimiento anterior, la zona donde fue construido el pozo para el tramo de descole de la red sanitaria instalada, es un terreno que con el alto flujo de escorrentía presente por la ola invernal y el cual fluye desde la carrera 9 y baja por la calle 4, se ha visto afectado y ha presentado movimiento en el terreno. Con el fin de garantizar la estabilidad de obra en especial en ese sector para el elemento construido y en conjunto con la revisión de la supervisión se determina la necesidad de realizar una obra de contención.

De esta manera, se requerirá proyectar la construcción de un muro de gaviones con su respectiva base en concreto para soporte. Sin embargo, solo se realizará para la protección del pozo construido.

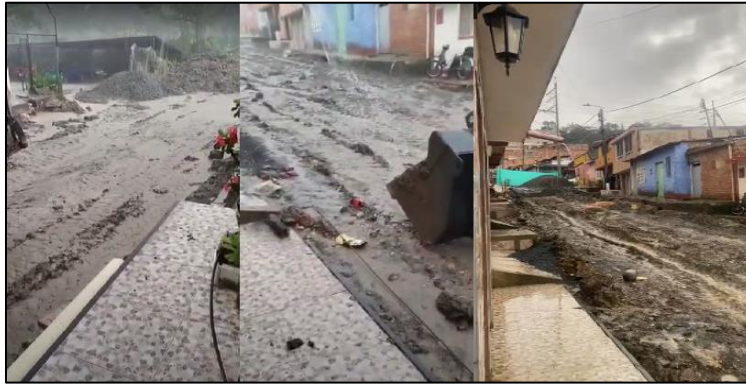
**Fotografía 13. Sector Hospital - Requerimiento 6**

Debido a las fuertes precipitaciones que se presentan en el sector del hospital sobre la calle 4, se ha evidenciado un alto flujo de agua el cual está afectando algunas viviendas.

Por este motivo, la comunidad solicita el análisis de la problemática que se presenta actualmente. La supervisión evidencia las afectaciones tanto en las viviendas como en la vía, por lo que determina que se debe llevar a cabo la construcción de un cárcamo de 6,20 metros de longitud para la recolección de aguas de escorrentía presentes en la calle 4. Así mismo, la tubería de salida por instalar.

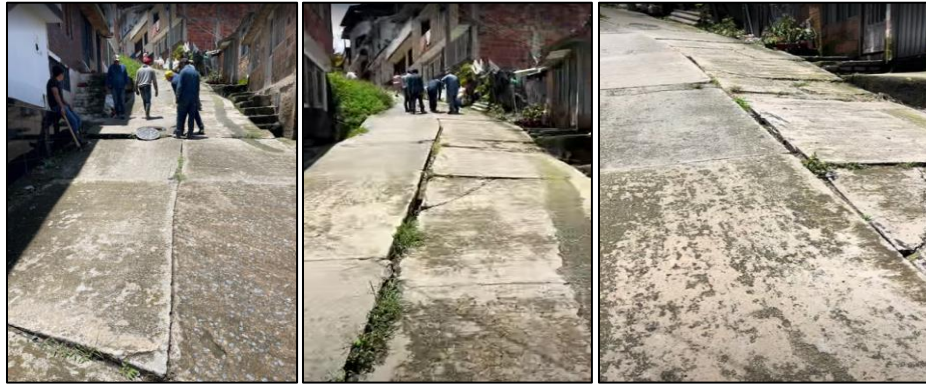
**Fotografía 14. Sector La Calera - Requerimiento 7**

Para el sector la calera, debido al buen estado de la vía, los residentes beneficiarios de la reposición solicitan se evalúe si es posible no realizar la intervención total del contrato, sino iniciar desde el pozo intermedio hasta el debido descole, ya que desde ese punto se evidencia el mal estado de la vía. La supervisión en conjunto con el contratista de obra observa en visita previa al comité, las posibles afectaciones y determina que se deberá intervenir desde el pozo intermedio que colinda con el poste de luz. Así mismo se deberá demoler las losas que presentan afectación y así mismo se realizará su respectiva reposición. Se deberá anexar la capa de material que garantiza el soporte de estas.

Así mismo, no será necesario la reposición de la red potable ya que esta se encuentra en óptimas condiciones.

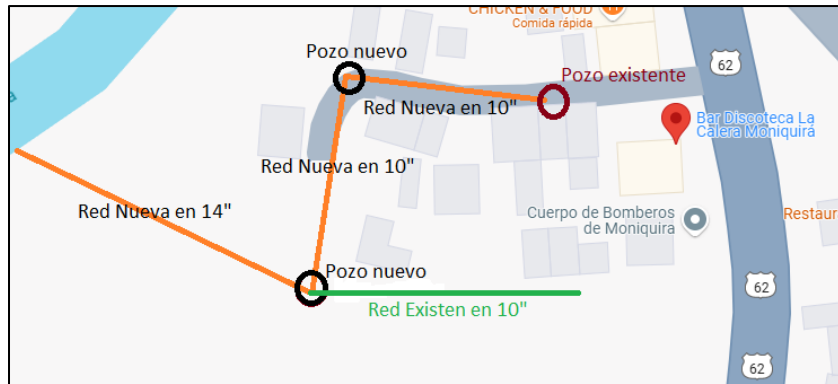
**Fotografía 15. Sector La Calera - Requerimiento 7**

Por otra parte, se verifica el recorrido de la tubería a reponer donde de acuerdo con los niveles presentes en campo y con el fin de evitar la mínima afectación a las viviendas beneficiarias, se estipula que deberá direccionarse la tubería. En este caso, se deberá realizar la construcción de un pozo que no solo recoja las aguas del tramo intervenido sino también las provenientes de la calle continua.

Por esta razón se requerirá la inclusión de tubería Novafort con sistema de unión mecánico de D=14", el cual al ser un diámetro mayor permitirá que flujo desemboque a su disposición final y se evite algún desbordamiento de esta.
