Proyecto: ESTUDIO GEOTÉCNICO DEL MURO DE CONTENCIÓN Y PERIMETRAL  
DE LA INSTITUCIÓN EDUCATIVA TÉCNICO GONZALO SUAREZ  
RENDÓN SEDE CENTRAL TUNJA

## ESTUDIO GEOTÉCNICO Y ESTABILIDAD

ESTUDIO GEOTÉCNICO DEL MURO DE CONTENCIÓN Y PERIMETRAL DE LA  
INSTITUCIÓN EDUCATIVA TÉCNICO GONZALO SUAREZ RENDÓN SEDE  
CENTRAL - TUNJA

TUNJA, BOYACÁ

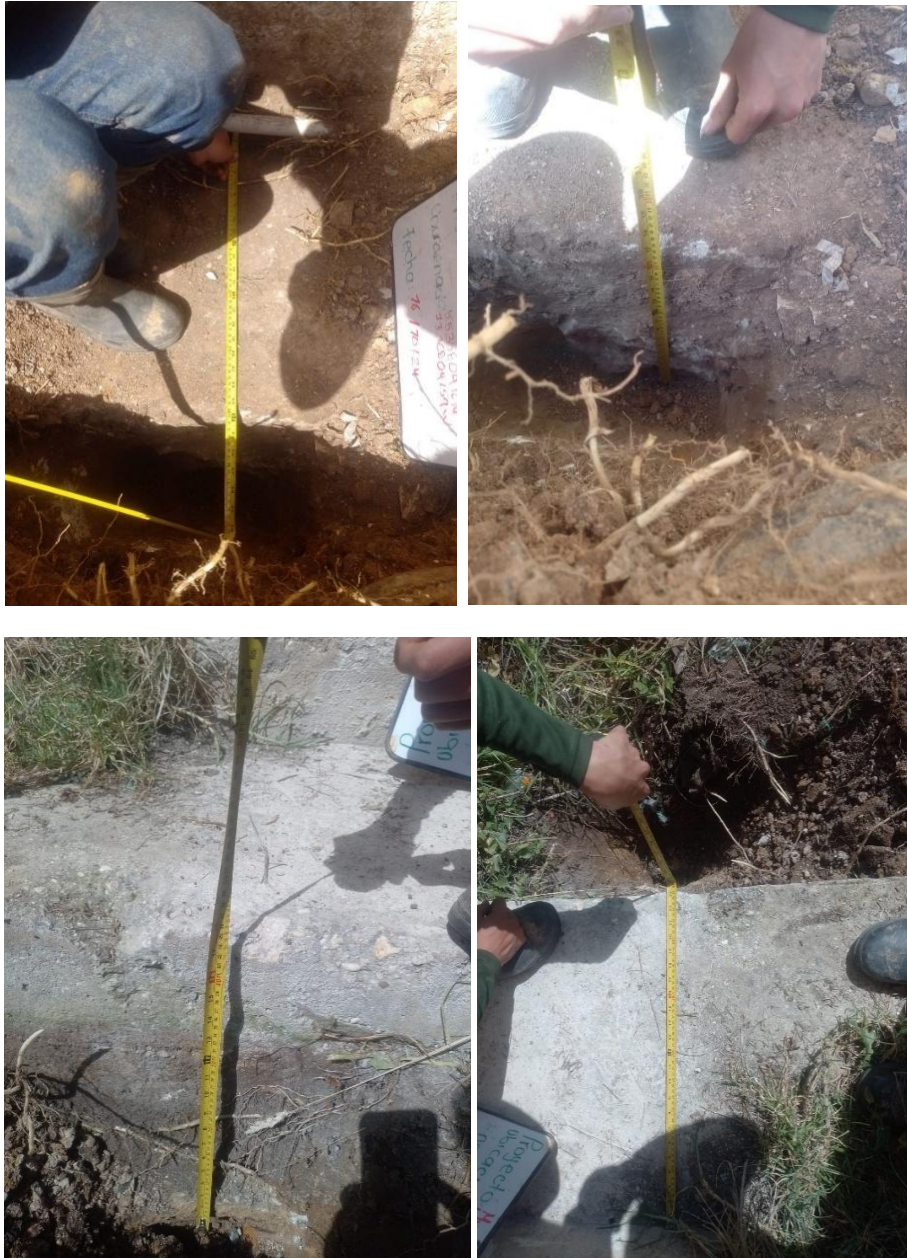
Imagen 2. Exploración de cimentación en campo.

Se llevaron a cabo dos excavaciones en la cimentación, como se puede observar en las imágenes. Durante la inspección, se identificó una puntera con un ancho de 60 cm y una profundidad de 45 cm. Estos hallazgos proporcionan información clave sobre las dimensiones y características de la cimentación

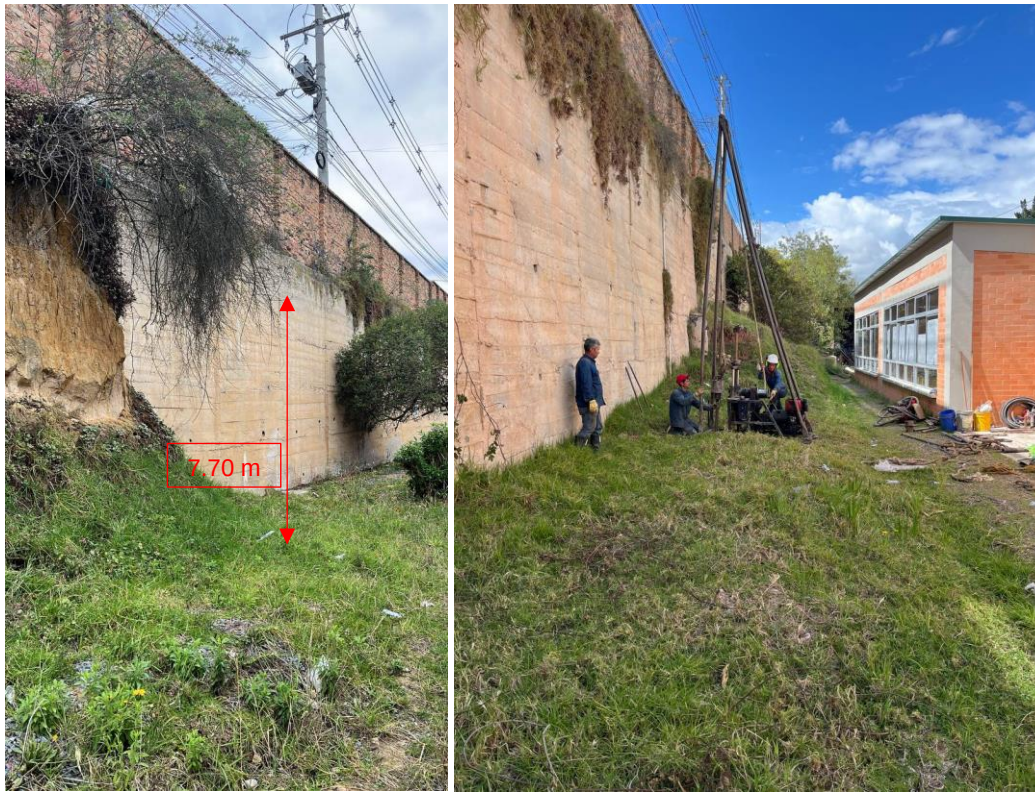
Imagen 3. Altura del muro

La medición del ancho del muro, los drenajes o lloraderos como punto de referencia, confirmó que la estructura tiene un ancho de 1.8 metros a un metro por encima de la puntera. Esta información es crucial para la evaluación estructural del muro de concreto.

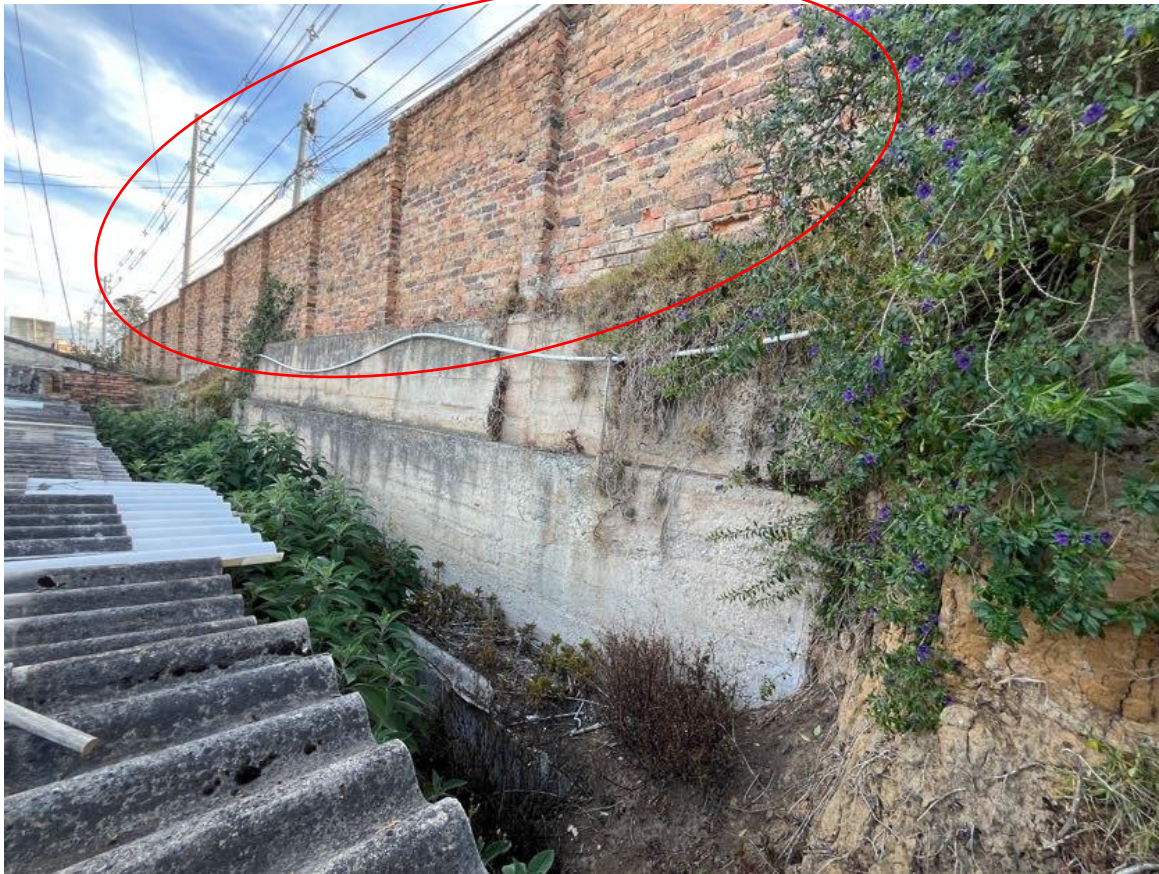
Imagen 5. Muro de cerramiento.

Sobre el muro de contención se encuentra un muro de cerramiento compuesto principalmente por mampostería no confinada. Se identifican algunos elementos tipo columna, también de mampostería. En una pequeña sección del muro de cerramiento se observa una reparación realizada con mampostería confinada anclada al muro de Contención. Según información proporcionada por personal de la institución y habitantes de la zona, esta reparación fue necesaria debido a un choque de vehículo en esa área.

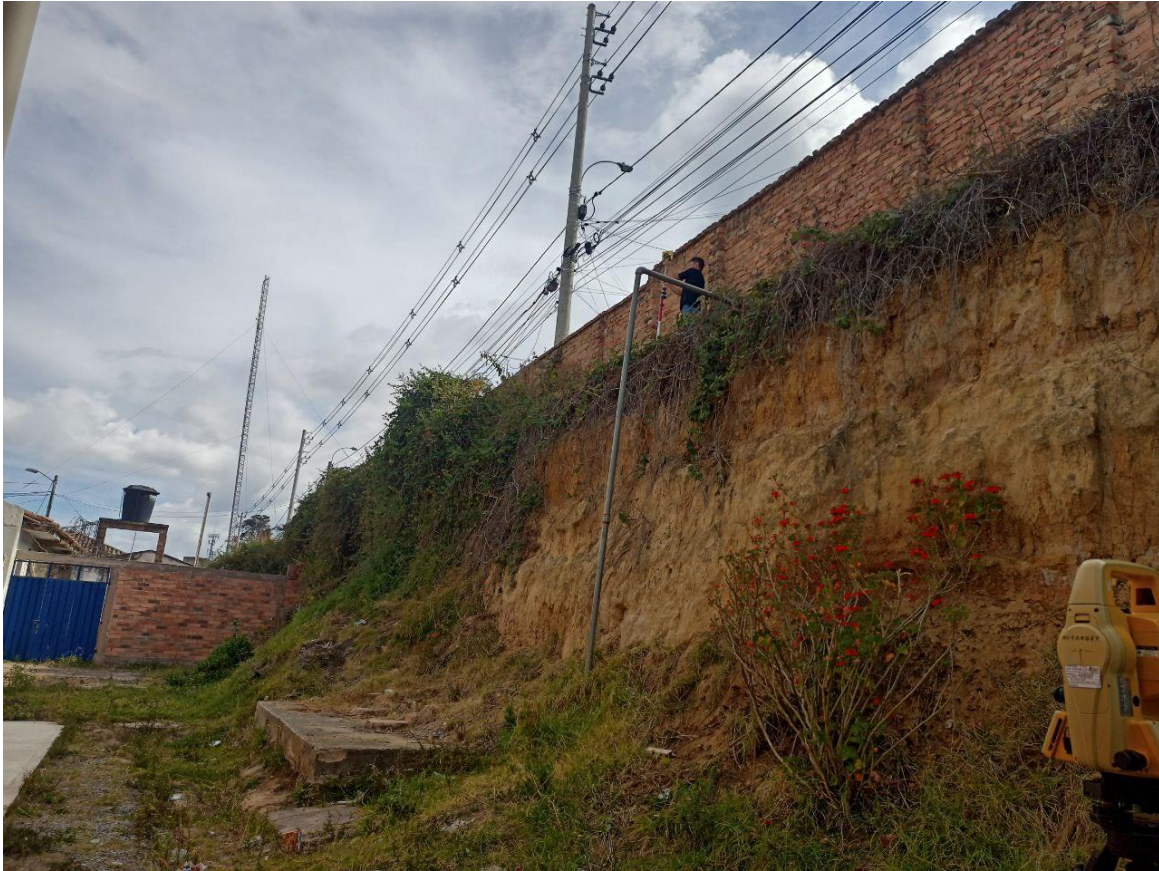
Imagen 7. Sección reparada.

Al lado del muro de contención se observan taludes verticales que exponen el suelo, como se muestra a continuación.
