No.20250616-20009-I

ASUNTO: Respondiendo a la FORMULARIO DE RADICACIÓN DE PQRSFD No 10993

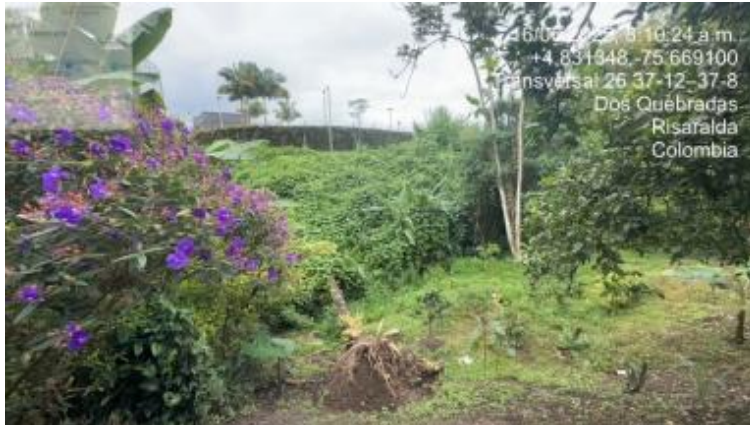
**Registro fotografico:**

Durante una visita técnica realizada en el barrio el progreso, donde se evidencia la presencia **de un drenaje alimentado por la quebrada Cañaveral**, el cual delimita el área entre el **conjunto residencial Molivento de las Villas Uno y el barrio El Progreso**. Se evidenció el colapso de un **individuo arbóreo** que actualmente obstruye el cauce del drenaje mencionado. Esta condición representa un riesgo inminente de **represamiento parcial**, afectación del flujo superficial, y **posible infiltración en el talud adyacente**, lo cual podría derivar en procesos de debilitamiento estructural del terreno o afectaciones futuras a la infraestructura pública.

- Realizar la **evaluación técnica y retiro del árbol colapsado** con criterios silviculturales y de conservación ambiental, garantizando la estabilidad del cauce y evitando la obstrucción del flujo.
- Disponer de manera adecuada los residuos vegetales, conforme a la normatividad ambiental vigente y procedimientos de manejo arbóreo.

- Ejecutar el **mantenimiento de la zona verde** localizada en el contexto del espacio público del sector intervenido, donde se encuentra un **sendero peatonal** que requiere limpieza, despeje y manejo de cobertura vegetal para garantizar la movilidad y seguridad de los transeúntes.
