INFORME POZO PROFUNDO
 SEGÚN VIDEO DE INSPECCIÓN

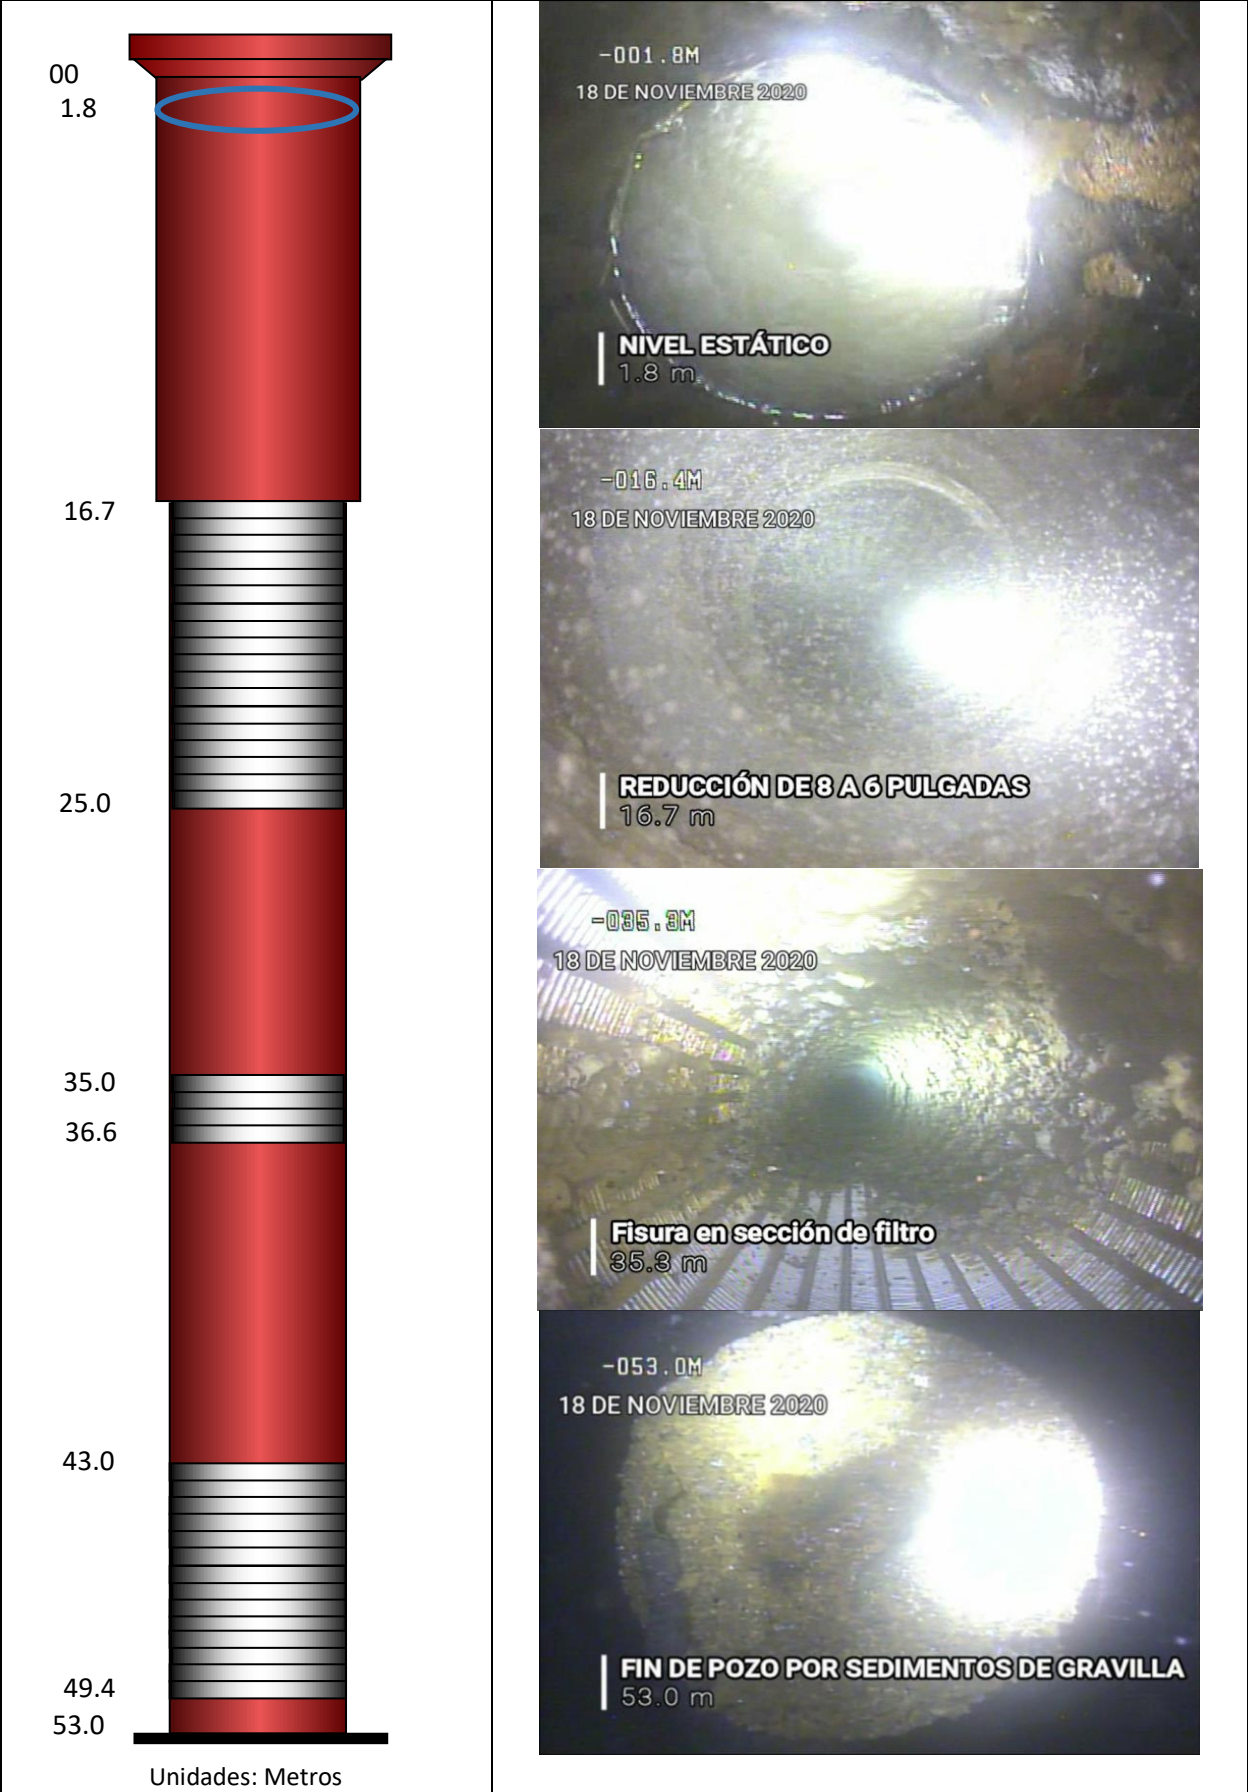
FECHA DE GRABACIÓN	18 de Noviembre de 2020		
UBICACIÓN	SENA “La Granja”. Espinal, Tolima		
TUBERÍA DE REVESTIMIENTO	Acero al Carbón	DIÁMETRO	8 y 6 pulgadas
FILTROS	Ranura continua en acero inoxidable		
COMENTARIOS	Se observó fisuras en diferentes partes de la tubería de revestimiento y filtros, con entrada de gravilla hacia el interior del pozo.
