**INTERVENTORÍA INTEGRAL: TÉCNICA, ADMINISTRATIVA, FINANCIERA, CONTABLE, JURÍDICA Y AMBIENTAL A LA OPTIMIZACIÓN DE LA CONDUCCIÓN Y LAS REDES DE ACUEDUCTO QUE ABASTECEN AL MUNICIPIO DE USIACURÍ EN EL DEPARTAMENTO DEL ATLÁNTICO”.**

**CONTRATO DE INTERVENTORÍA No. 202203060**

**INFORME MENSUAL No. 7**

**DEL 13 MARZO DE 2023 AL 10 ABRIL DE 2023**

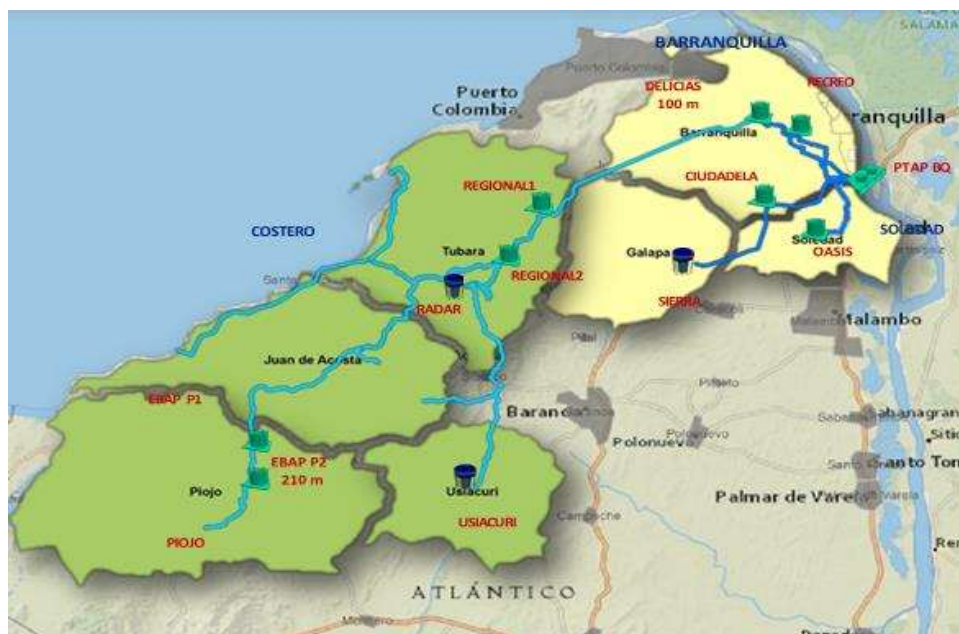
Actualmente, se encuentran contruidos y operando los siguientes componentes del sistema Acueducto Regional Costero, correspondientes a las fases I, II y III de la primera Etapa, de la siguiente manera:

Imagen 1. Sistema de abastecimiento Acueducto Regional Costero.  
Fuente: Anexo Técnico Contrato de Obra (Equipo de telemando de Triple A)

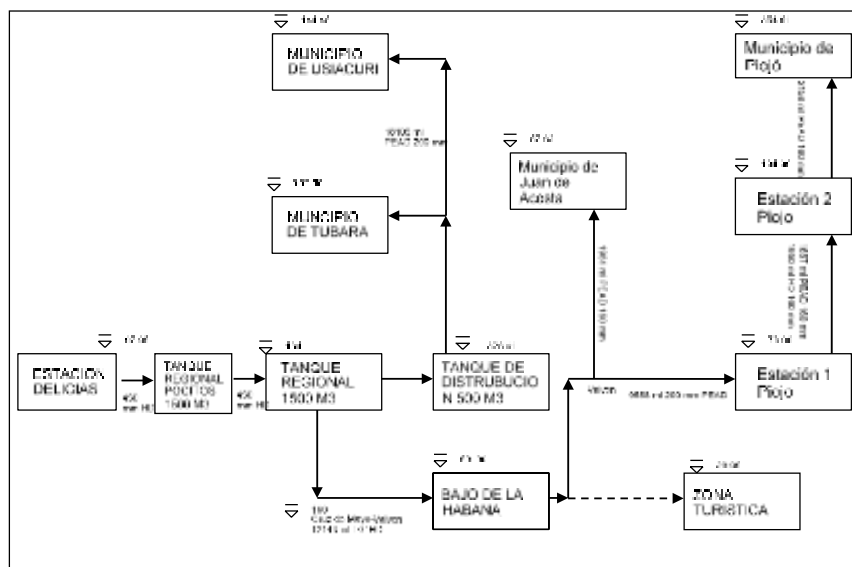
Figura 2. Esquema de componentes del Acueducto Regional Costero.  
Fuente: Anexo Técnico Contrato de Obra

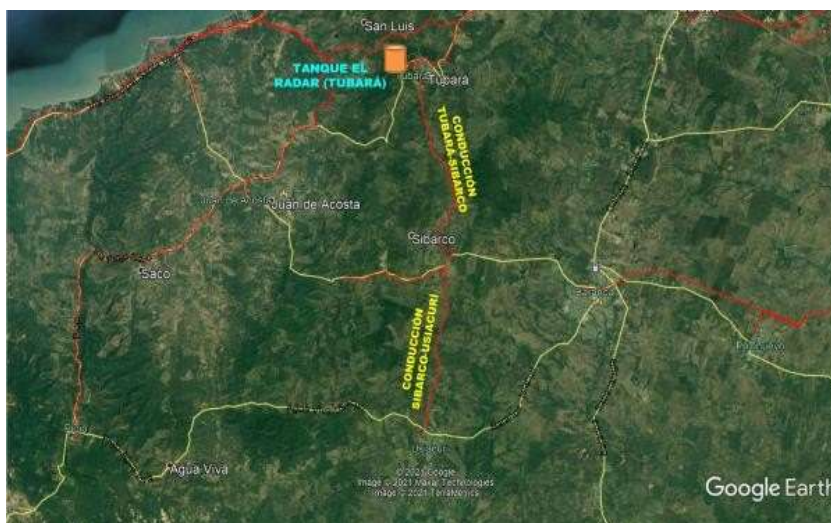
En la actualidad, el municipio de Usiacurí se abastece desde el Tanque El Radar, ubicado en el municipio de Tubará con una capacidad de almacenamiento de 500m<sup>3</sup>, del cual se deriva una tubería de 6" de PVC que abastece la cabecera municipal de Tubará, y otra tubería de 200mm de PEAD que abastece a los corregimientos de Sibarco (Baranoa) y Chorrera (Juan de Acosta) y a la cabecera municipal de Usiacurí.

Imagen 3. Sistema de abastecimiento al municipio de Usiacurí.  
Fuente: Elaboración Propia con imágenes de Google Earth

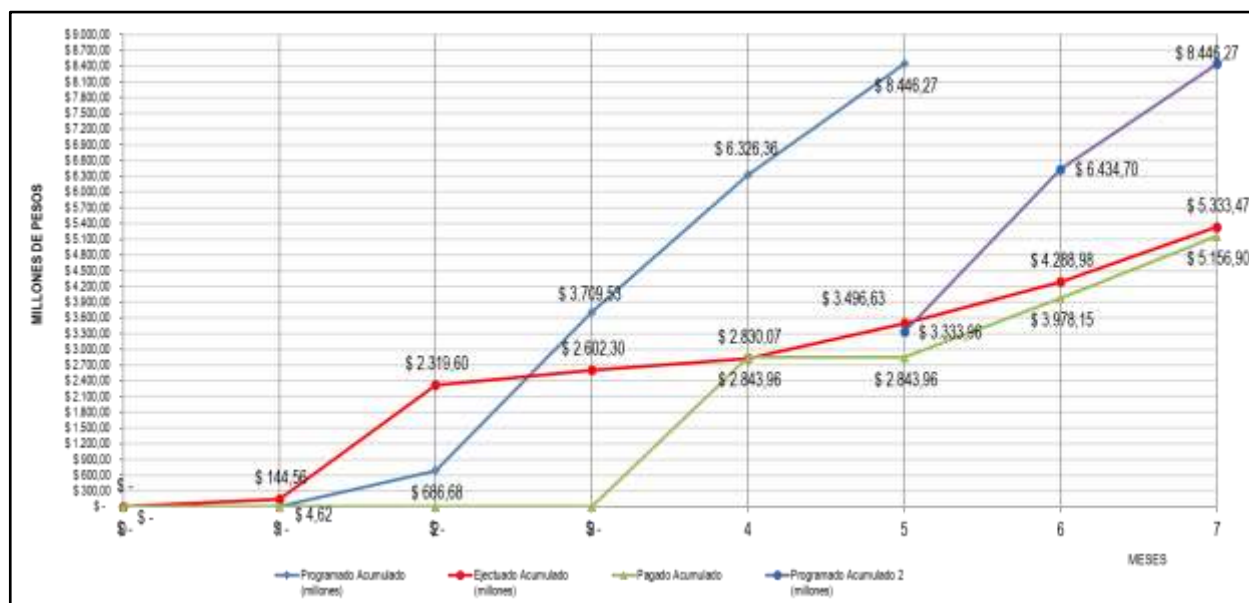
Imagen 6. Curva "S" del proyecto mes a mes.

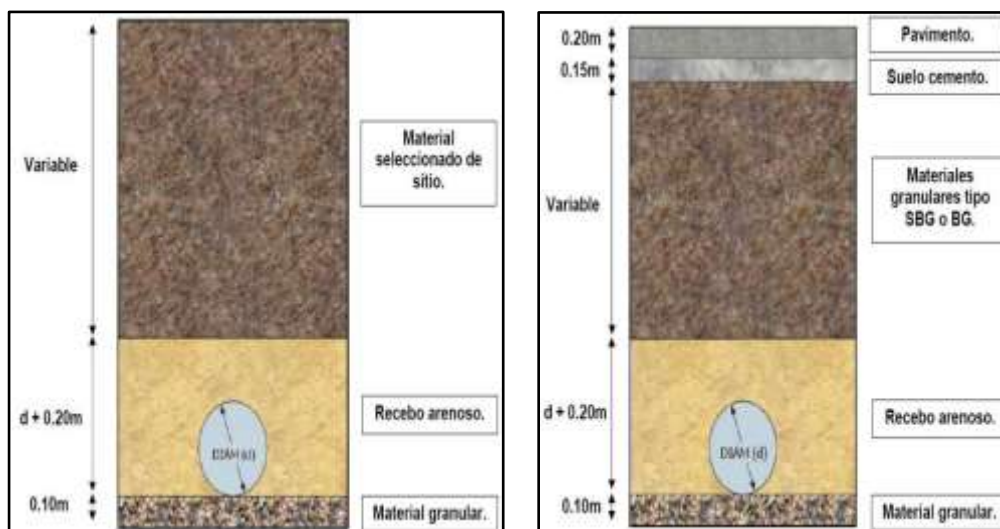
Las excavaciones, cimentaciones y rellenos se realizan acordes con secciones típicas determinadas por diseñador AAA dependiendo si la tubería va instalada en zona verde o vía según los siguientes esquemas.

Imagen 7. Sección Típica instalación en Zona verde y Sección Típica Vías.

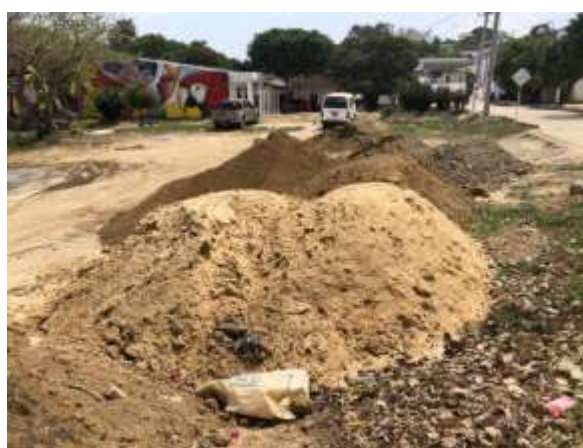
Imagen 8. Acopio de materiales pétreos de forma inadecuada.

Mediante comunicado GNGS\_ATL\_3060\_2022\_067 del 15 de marzo de 2023, se solicitó mantener los acopios de materiales pétreos cubiertos y señalizados, evitando dispersión de polvo o material particulado en tiempo seco. Del mismo modo, se recuerda enviar los certificados de procedencia de los materiales que ingresan a la obra con las cantidades adquiridas durante el periodo comprendido entre el 13 de febrero al 12 de marzo de 2023.

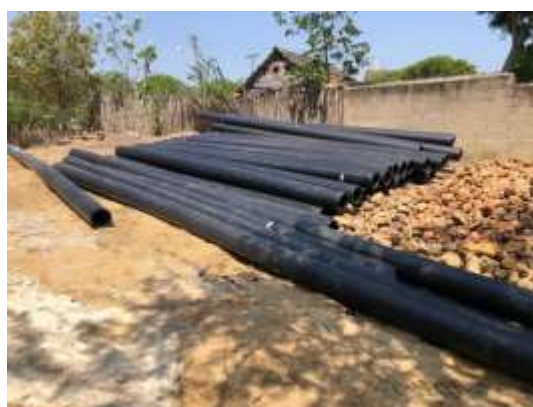
Ilustración 9. Acopio de materiales de forma inadecuada

Del mismo modo, se solicitó cubrir y señalizar los materiales de construcción que se encuentran en obra, tales como tuberías, hierro de forma que se eviten posibles accidentes laborales y afectaciones en la calidad de los materiales.

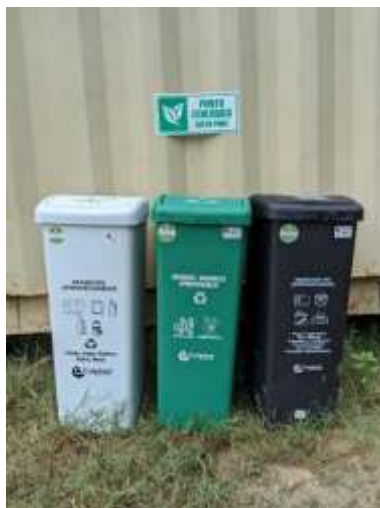
En el sector Usiacurí, se cuenta con punto ecológico en obra para el manejo de los residuos sólidos que se generen durante el desarrollo de las actividades.

Imagen 10. Punto ecológico en campamento

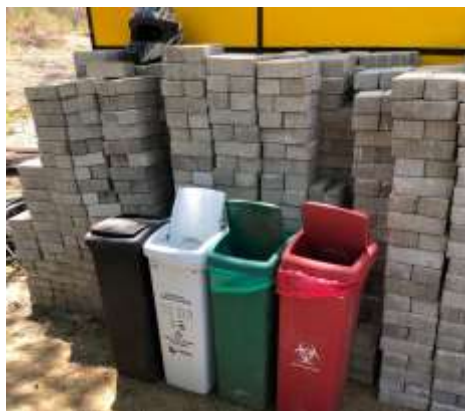
En el sector Sibarco, se cuenta con punto ecológico en obra para el manejo de los residuos sólidos que se generen durante el desarrollo de las actividades.

Imagen 11. Punto ecológico en campamento – Frente línea de conducción.

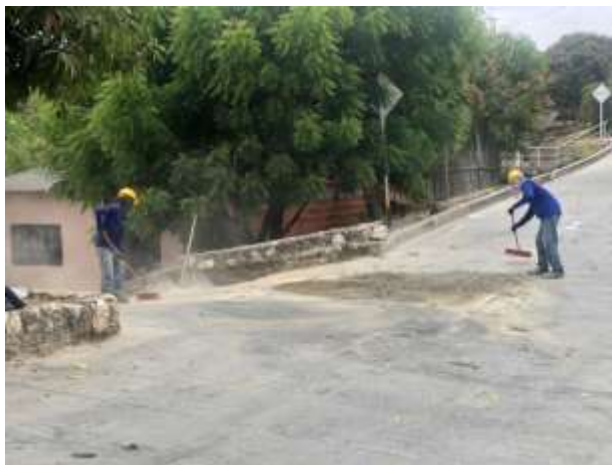
Ilustración 12. Jornadas de orden y aseo

Durante el periodo del presente informe, se realizaron actividades de orden y aseo en obra, con el fin de mantener el área limpia y libre de residuos. Mediante inspecciones en el frente de obra, se recordó continuar realizando estas jornadas en el área de trabajo.

A través de inspección el frente de obra, se le recordó al contratista que los residuos peligrosos que se generen como empaques de cemento, envases de pintura deben estar correctamente almacenados mientras son entregados a una empresa autorizada para su disposición final.

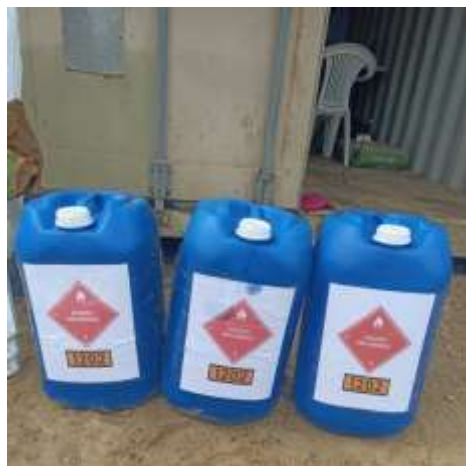
Para el manejo de residuos líquidos, se verificó el almacenamiento de los líquidos que se manejan en la obra (principalmente combustibles), se mantuvo un buen manejo de los mismos, se manejan contenedores plásticos que no superan los 50 litros de capacidad. Estos están debidamente rotulados.

### Ilustración 13. Sustancias químicas

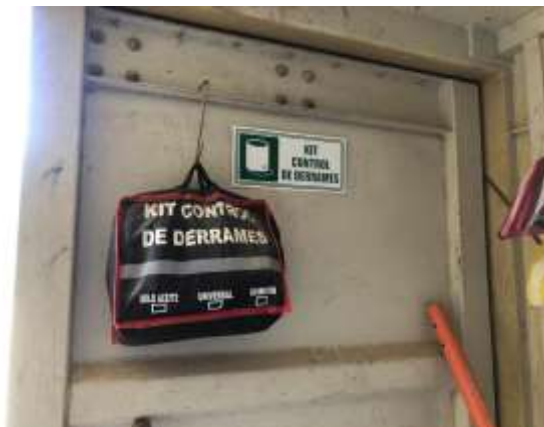
En obra se cuenta con un kit control de derrame, por si ocurre alguna emergencia ambiental.

Imagen 14. Kit control de derrames

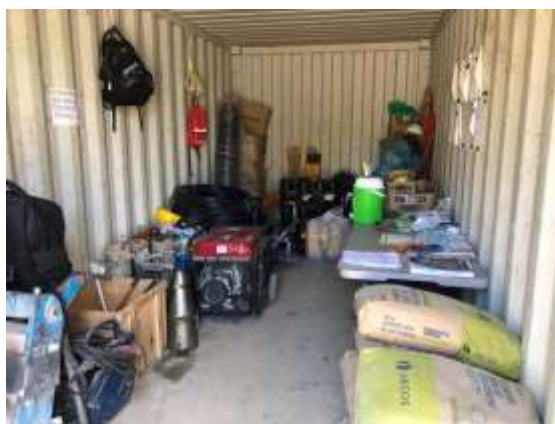
Ilustración 15. Campamento en obra

En el frente de obra contratista cuenta sitio adecuado como campamento de obra en el cual se almacena materiales, herramientas, equipos y maquinaria de obra.

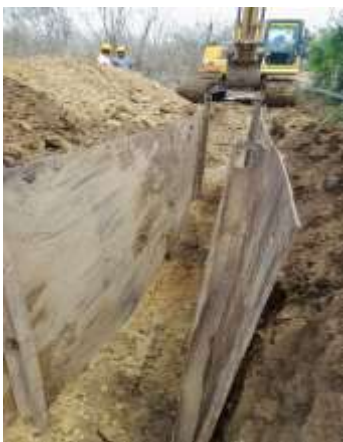
Para este periodo en el frente de conducción (sibarco), se realizan actividades de instalación de tuberías de aguas, así mismo realizan instalación de entibados para la ejecución de la mismas, ya que la profundidad no supera 1.50 m, por el lado de Usiacurí no se ejecuta ninguna actividad de alto riesgo, sin embargo, los responsables SST del contratista realizan las supervisiones de estas actividades.

Imagen 1718. Actividades de instalación de tuberías (Sibarco).

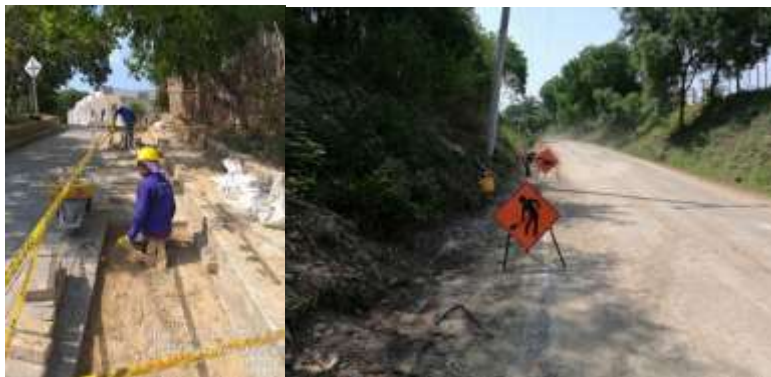
Para este periodo el contratista continua con el suministro de las señalizaciones preventivas en las zonas de intervención en los frentes de usiacurí y de conducción (sibarco), por lo tanto, cuentan con auxiliar vial para las respectivas instalaciones de la tubería y por ende utilizan colombinas hechizadas y conos con cinta de peligro.

Imagen 19. Señalizaciones preventivas en zonas de intervención.

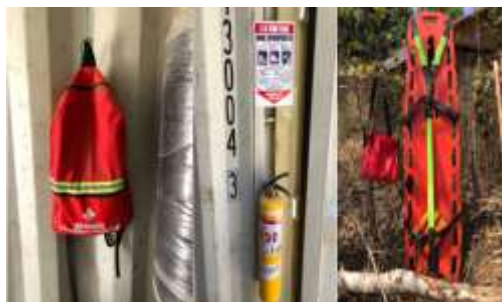
Para este periodo la contratista continua con el kit de emergencia en el proyecto de Usiacurí, sin embargo, en el frente de conducción se debe organizar estos elementos de emergencias.

Imagen 22. Kit de emergencia (Botiquín, Camilla, Extintor).

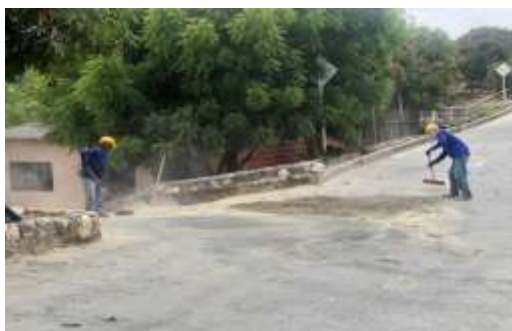
Imagen 23. Aseo en los frentes de obras.

La contratista continua de manera diaria las actividades de orden y aseo en los frentes de conducción y Usiacurí, así mismo se les capacita de la importancia de estas actividades en sus puestos de trabajo.

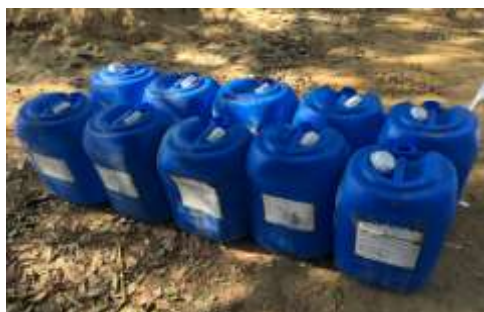
Para este periodo, la contratista continua con el suministro de estos productos, sin embargo, se le solicito al contratista en el frente de conducción implementar de manera adecuada la rotulación de estos puntos.

Imagen 24. Rotulación de productos químicos.

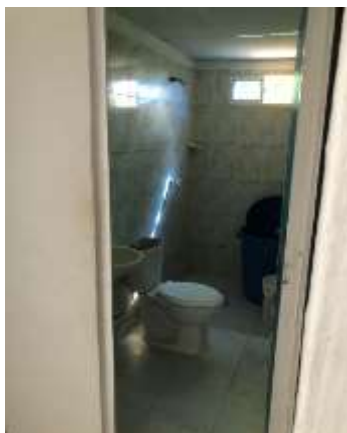
Imagen 25. Unidad sanitaria de oficinas.

Para este periodo el proyecto cuenta con una (1) unidad sanitaria para los frentes de obra ubicada en la oficina administrativa. Estos se encuentran aseado e higienizados por la empresa al cual tiene convenio el Contratista, sin embargo, el contratista debe implementar unidad sanitaria en el frente de conducción para los colaboradores que pertenecen dentro del proyecto.

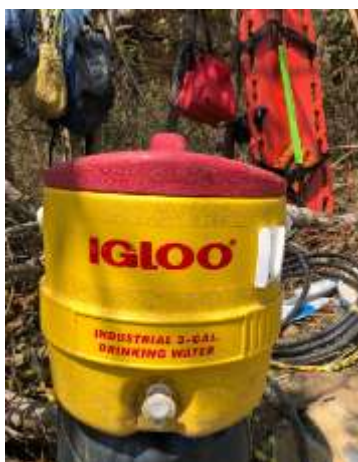
Imagen 26. Puntos de hidratación.

Para este periodo, el contratista en los frentes de conducción (Sibarco) y Usiacurí, cuentan con estos puntos para el personal de campo, sin embargo, debe seguir manteniendo estos puntos de manera habilitada.

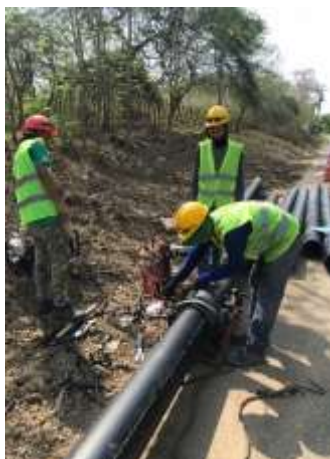
Para este periodo el contratista ejecuta actividades en caliente en el proyecto, así mismo deja registros y son vigilados por el responsable SST.

Imagen 27. Termofusión de tuberías de agua.
