| Informe: FINAL | Periodo comprendido entre el 26 de Mayo al 30 de julio de 2025 |
| Contrato de obra No. 130.19.06-208 del 16 de mayo de 2025 | |
| EJECUTAR LA REPOSICIÓN DEL TRAMO DE RED DE ALCANTARILLADO SECTOR MIRAVALLE EN EL CORREGIMIENTO DE VALLEJUELO DEL MUNICIPIO DE ZARZAL VALLE DEL CAUCA | |

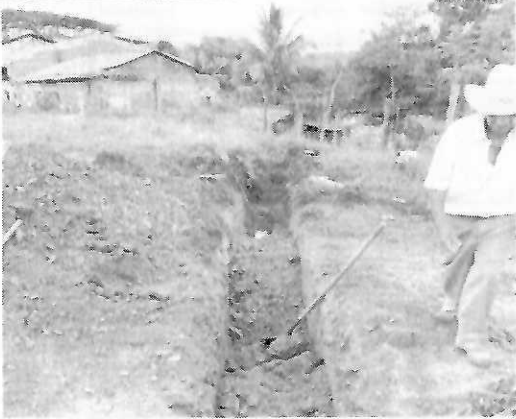
| Excavación manual tramo 1 | Excavación Maquina tramo 2 |

Se realizaron excavaciones a cielo abierto hasta alcanzar la cota necesaria para la instalación de la red, utilizando retroexcavadora y apoyo manual para detalles y protección de redes existentes.  
Las profundidades de excavación oscilaron entre 1.20 m y 2.00 m dependiendo del tramo.

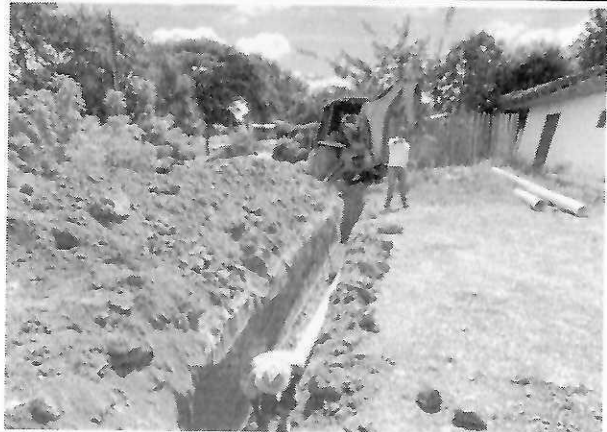
**Instalación de tubería PVC sanitaria**

Se instalaron tramos de tubería en PVC sanitario tipo RD26, con diámetros de 12 y 8 pulgadas, con uniones tipo campana-espiga y anillos de goma.  
Cada tramo fue verificado en su pendiente

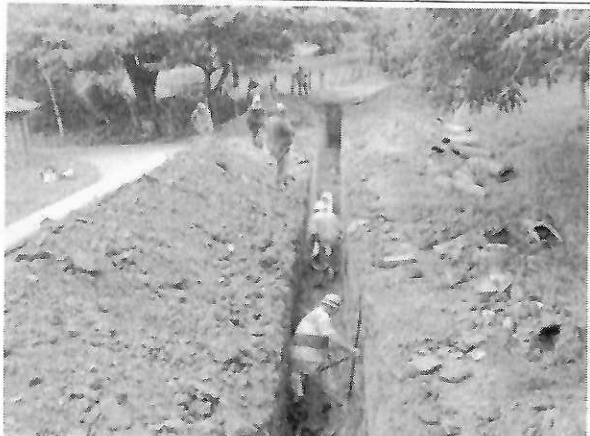
**Relleno red alcantarillado**

Se rellenaron las excavaciones con material seleccionado en capas de 20 cm, compactadas al 95% del Proctor modificado, utilizando compactadores tipo rana y placa.

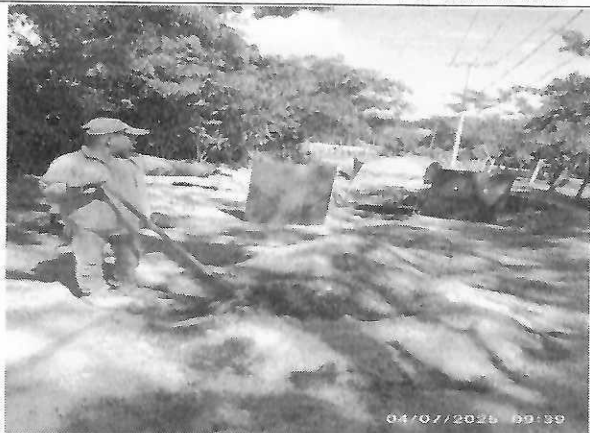
**Preparación de concreto en sitio**

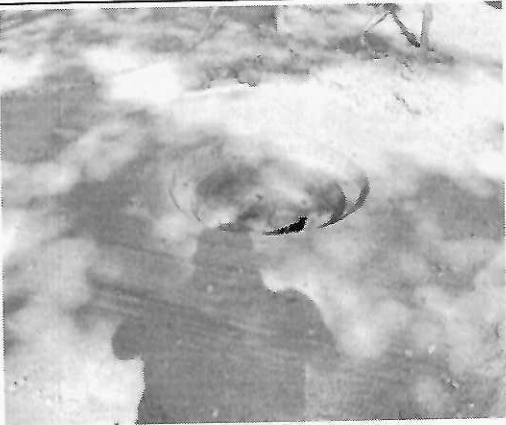
| <b>Fundición cámara y tapa concreto</b> | <b>Empalme cajas de inspección</b> |

Se construyeron cámaras de inspección en concreto reforzado, con formaleta metálica, acero estructural y concreto  $f'c=3000$  psi.  
Se utilizaron marcos y tapas fundidas. También se construyeron cajas menores para la inspección y limpieza de acometidas domiciliarias.

Se solicita al contratista habilitar la transitabilidad sobre las recamaras cuando se cumpla los tiempos de curado del concreto.

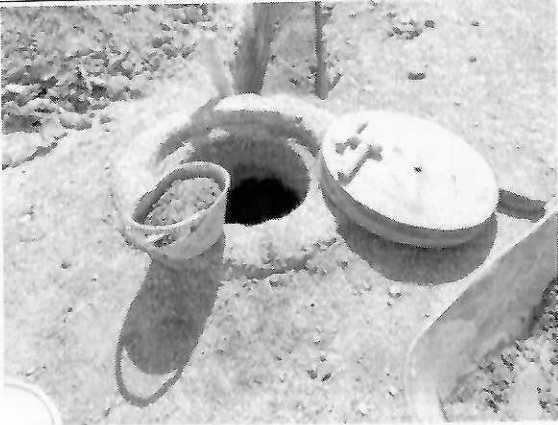
| <b>Empalme cámara existente</b> | <b>Chequeo niveles red alcantarillado</b> |

Se realizaron empalmes técnicos entre la red antigua y la nueva red instalada, utilizando juntas herméticas y sellos según especificación del fabricante, asegurando continuidad hidráulica y estanqueidad del sistema.
