## CONSORCIO VIAS 2024

### CONTRATO N° 1999 DE 2024

ADMINISTRACIÓN VIAL DE LAS CARRETERAS NACIONALES A CARGO DE LA DIRECCIÓN TERRITORIAL NORTE DE SANTANDER, GRUPO AMV2 LOTE 3.

## INFORME MENSUAL DE ADMINISTRACION VIAL

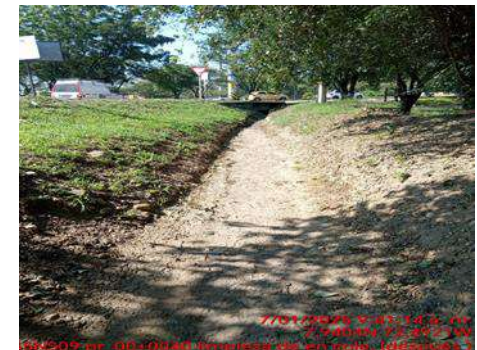
LIMPIEZA DE ENCOLE (DURANTE)

LIMPIEZA DE ENCOLE (DESPUES)

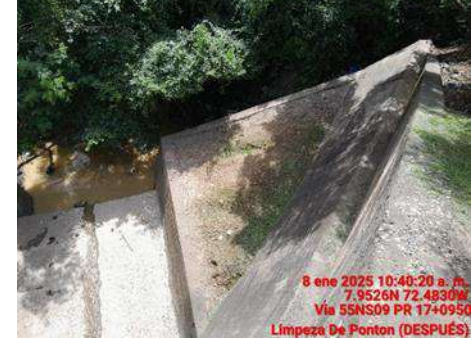
LIMPIEZA DE PONTON  
(DURANTE)

LIMPIEZA DE PONTON  
(DESPUES)

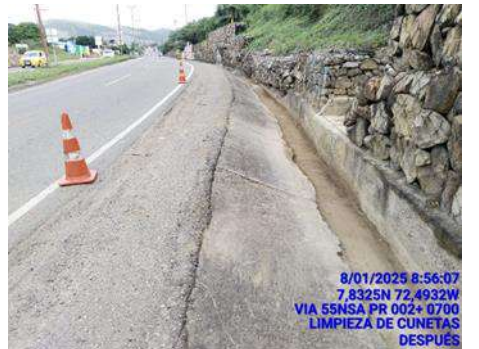
LIMPIEZA DE CUNETA (DURANTE)

LIMPIEZA DE CUNETA (DESPUES)

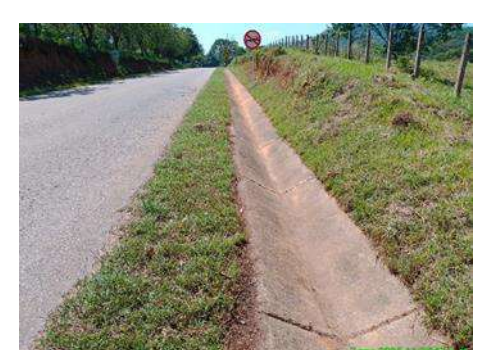
LIMPIEZA DE CUNETAS (DURANTE)

LIMPIEZA DE CUNETAS (DESPUES)

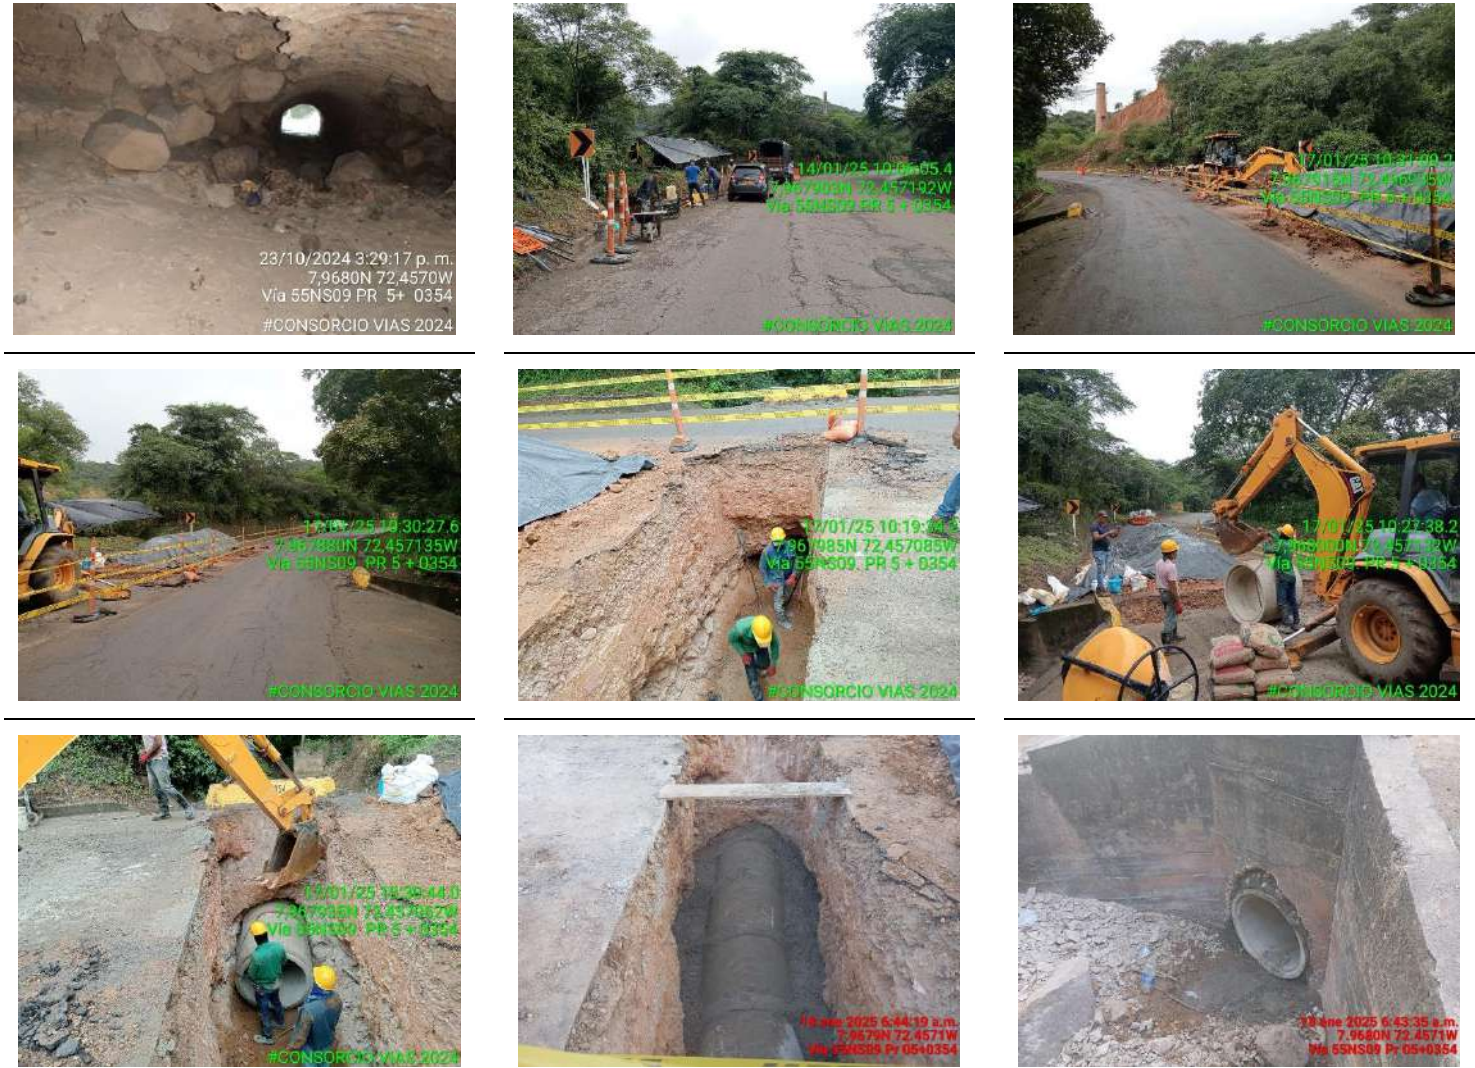
| REGISTRO FOTOGRAFICO |
|---|
| APOYO A LA SUPERVICON |

Se realizan actividades de habilitación de la tubería de la alcantarilla en el PR 5 + 0354.  
 Actividades en ejecución contrato 3080/2024. Vía 55NSA Anillo Vial Oriental de Cúcuta.

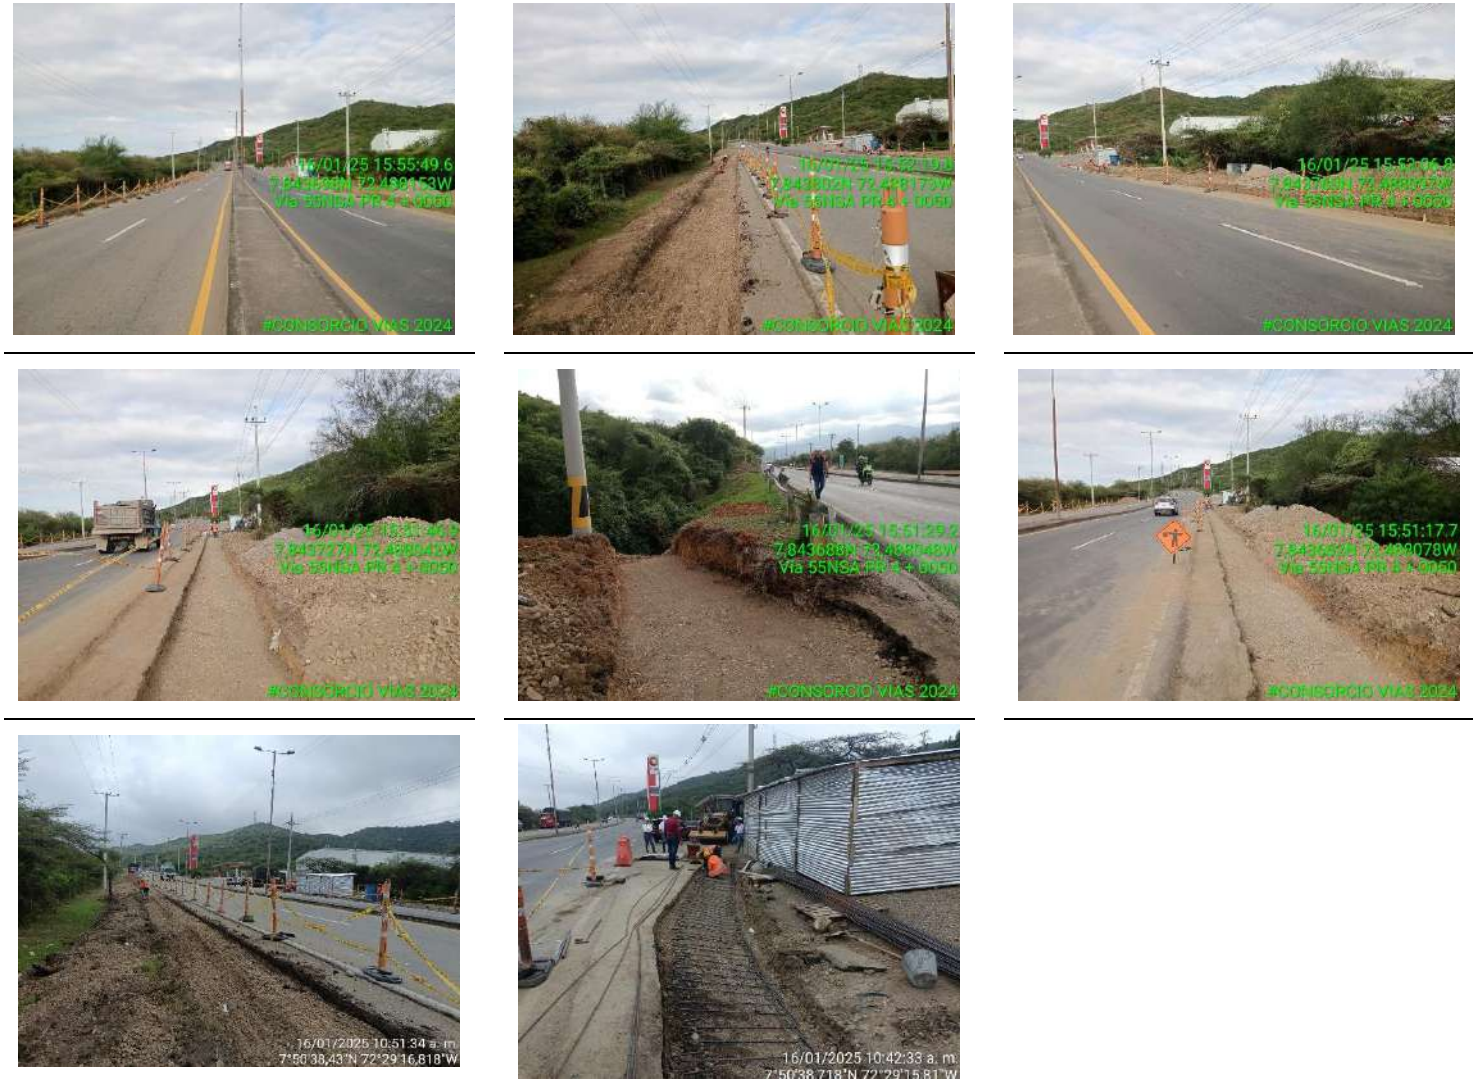
| REGISTRO FOTOGRAFICO |
|---|
| APOYO A LA SUPERVISION |

Inicio de trabajos de construcción de cuneta para el manejo de aguas lluvias en el PR 4 + 0050, margen de la calzada derecha. Continúan los trabajos de construcción de cuneta para el manejo de aguas lluvias en el PR 4 + 0050, margen de la calzada derecha e inicio de la misma actividad en la margen de la calzada izquierda.

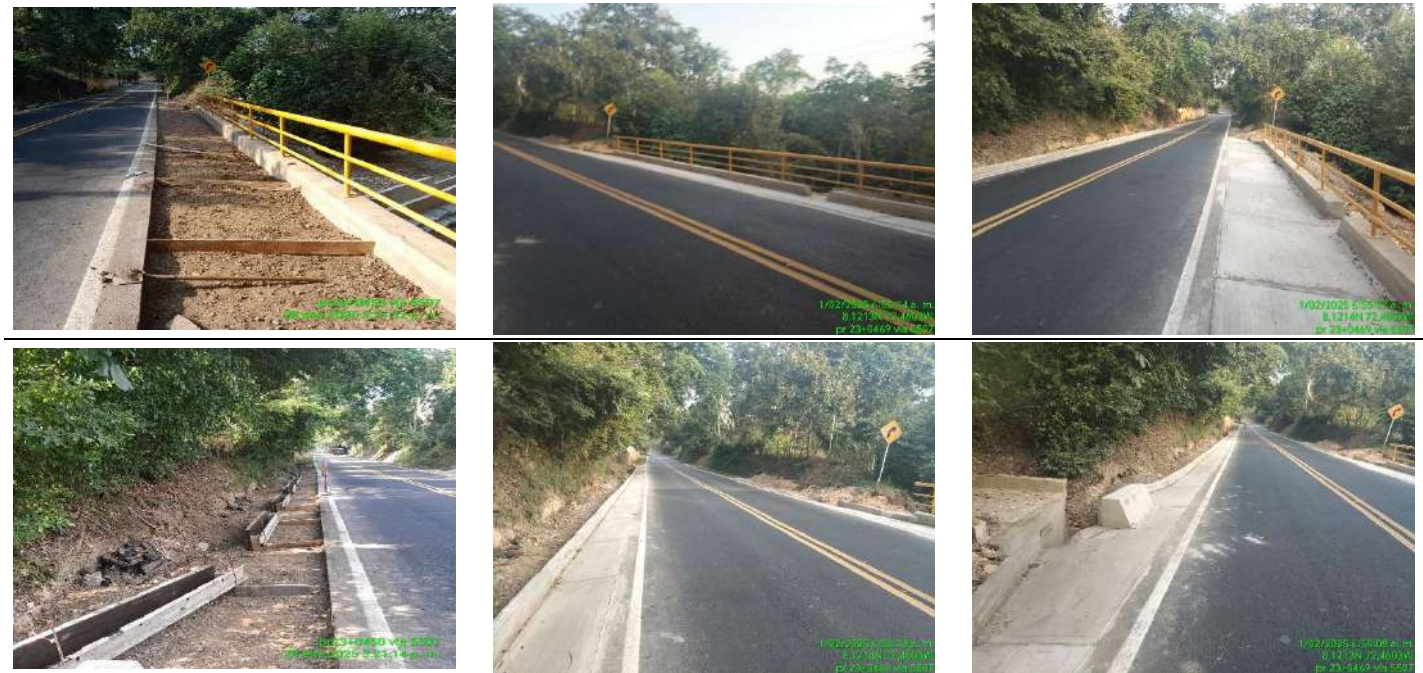
| REGISTRO FOTOGRAFICO |
|---|
| APOYO A LA SUPERVISION |

Registro de construcción de cuneta en concreto en ambas márgenes en el PR 23 + 0458 de la vía 5507. Contrato 2471/2023 y adicionales.

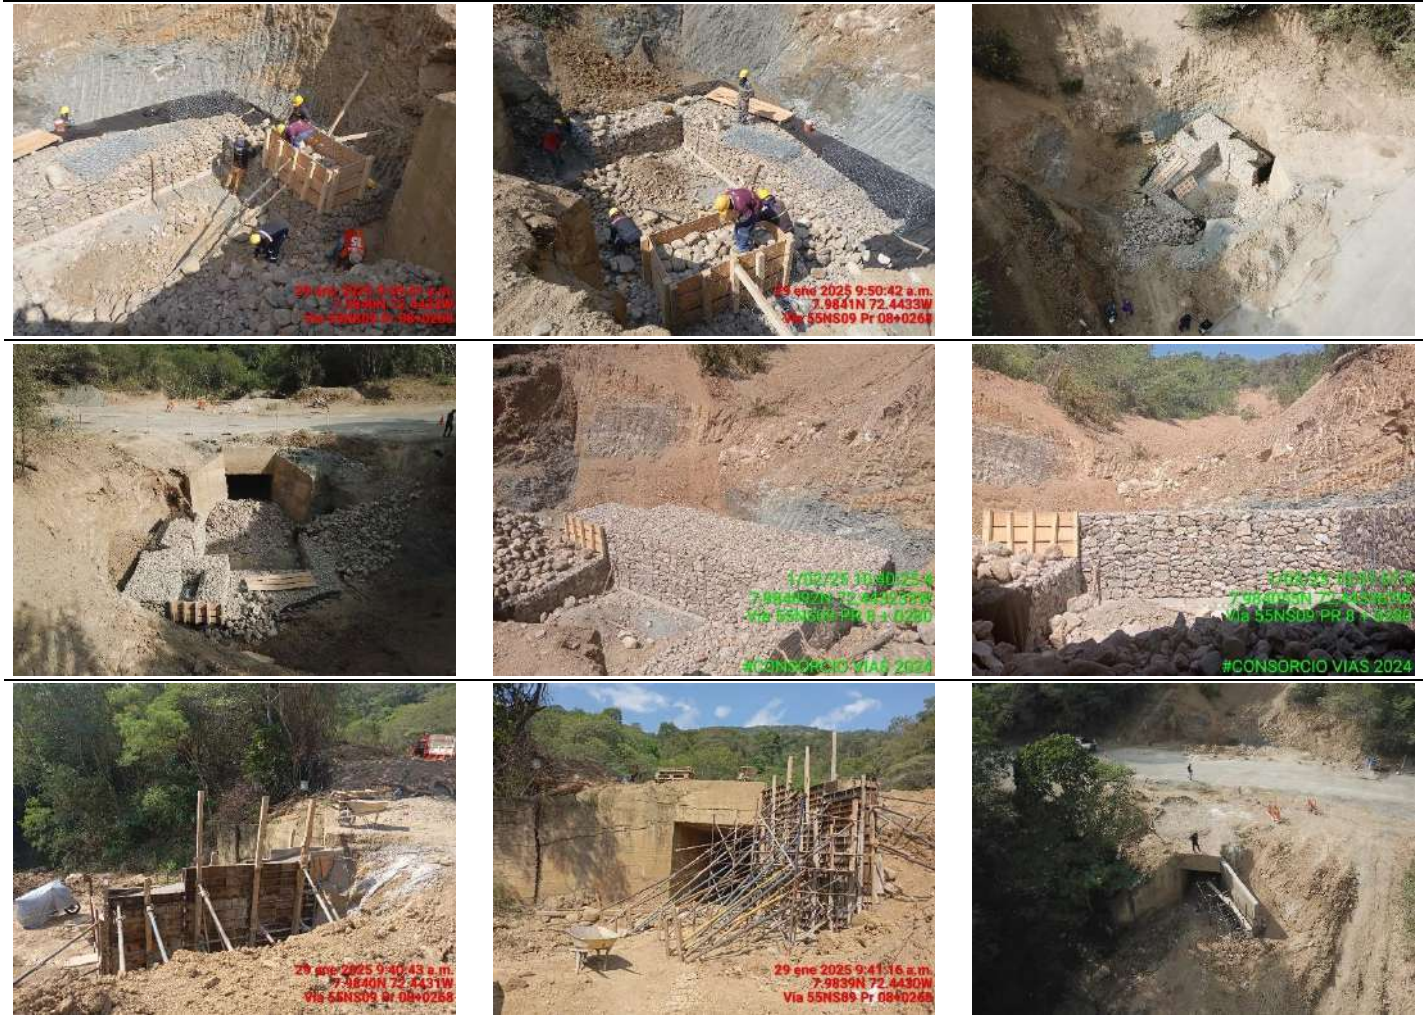
| REGISTRO FOTOGRAFICO |
|---|
| APOYO A LA SUPERVISCION |

Actividades en ejecución contrato 4365/2024. Vía 55NS09 Cúcuta - Dos Ríos - San Faustino - La China. Durante la semana se realizan actividades de construcción de pantalla en gaviones en la entrada del box coulvert y obras de reconstrucción de aleta a la salida del box coulvert.

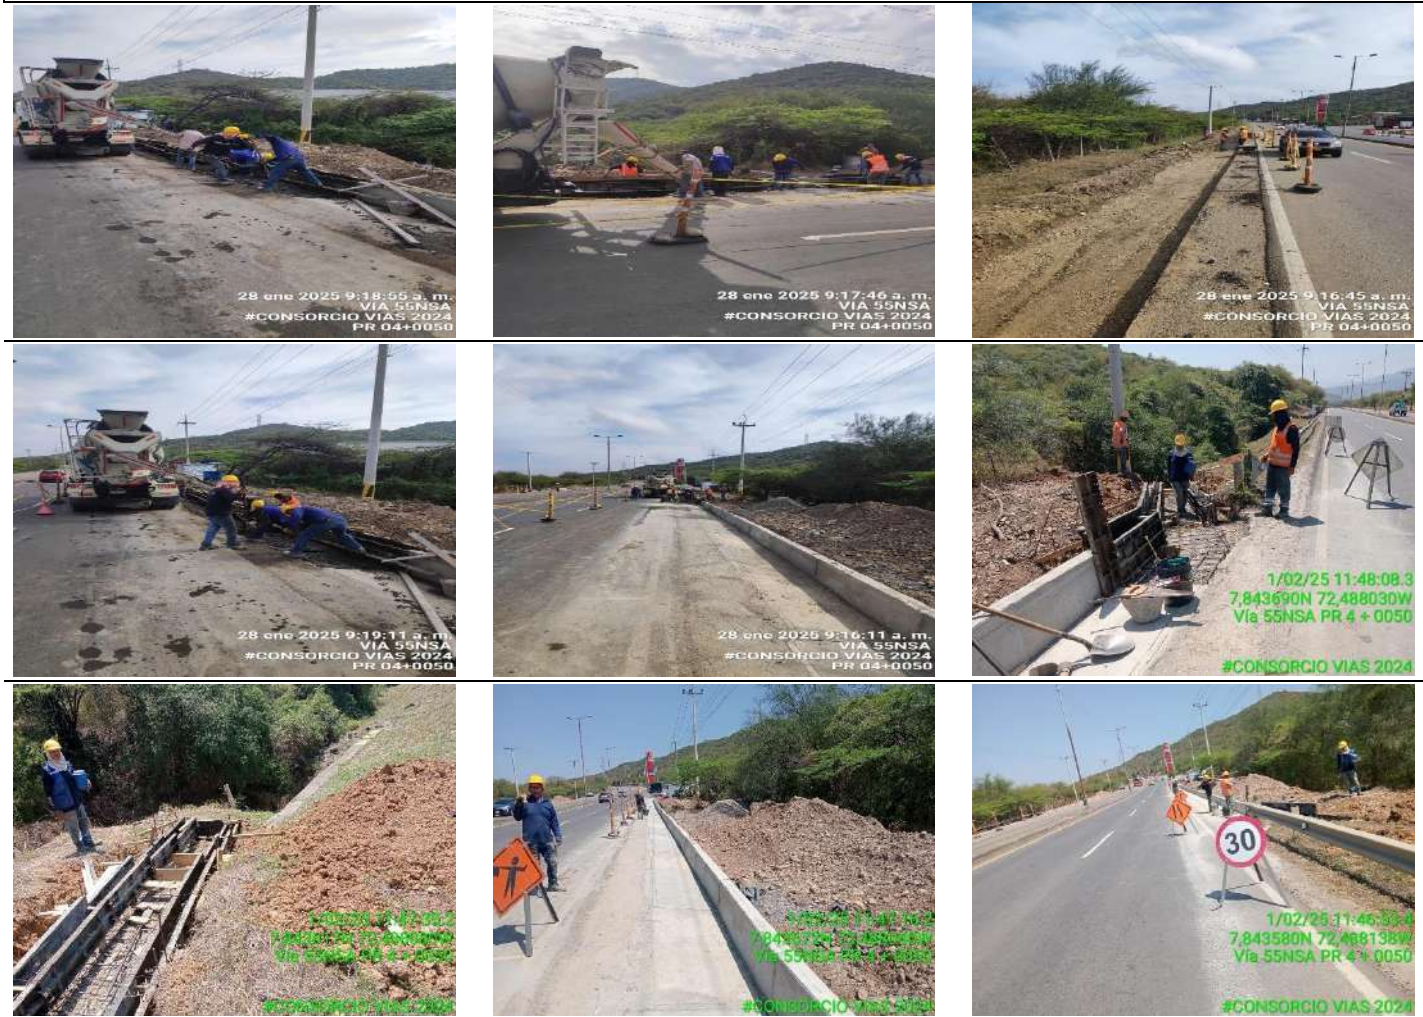
| REGISTRO FOTOGRAFICO |
|---|
| APOYO A LA SUPERVISION |

| <p>Actividades en ejecución contrato 3080/2024. Vía 55NSA Anillo Vial Oriental de Cúcuta.</p> <p>Continúan los trabajos de construcción de cuneta para el manejo de aguas lluvias en el PR 4 + 0050, margen de la calzada derecha y margen de la calzada izquierda.</p> <p>Se realiza instalación de acero de refuerzo y fundida de secciones de cuneta en la margen de la calzada derecha</p> <p>En la margen de la calzada izquierda, se realiza excavación para construcción de cuneta, instalación de refuerzo y fundida de secciones de cuneta y demolición de muro en concreto.</p> |

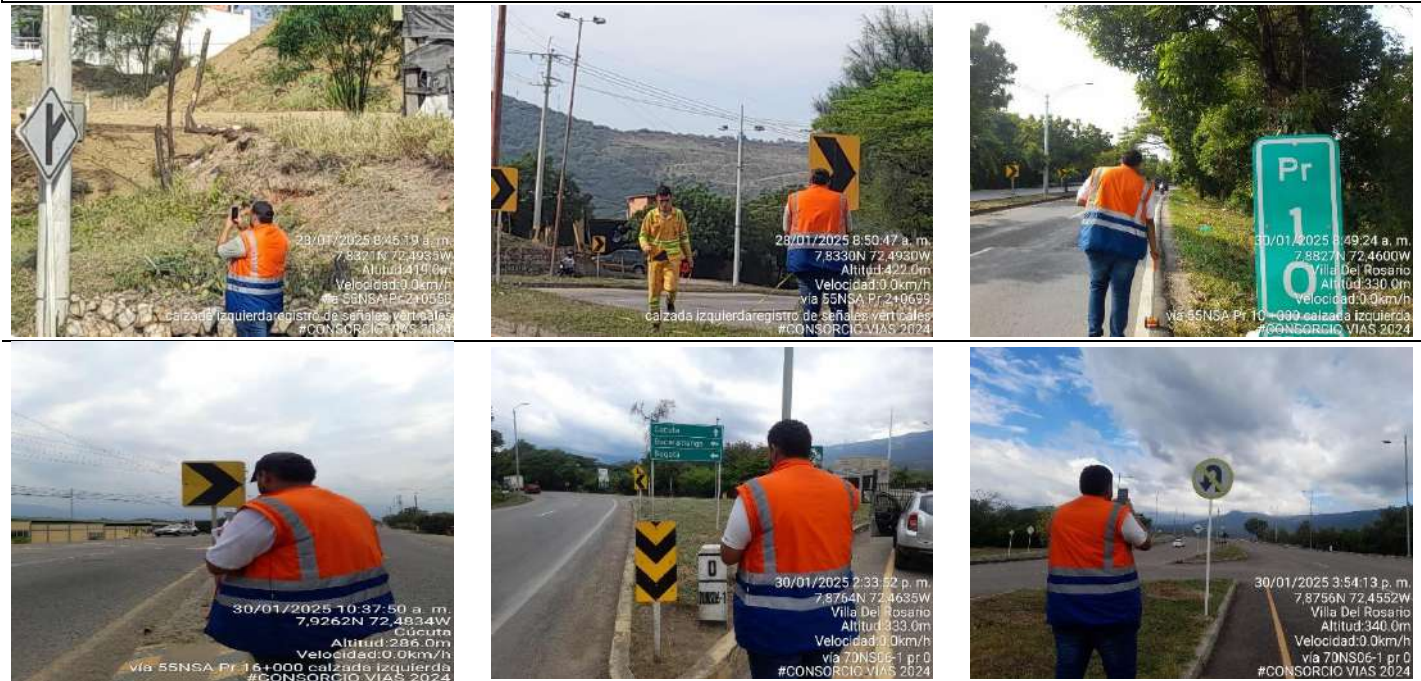
| REGISTRO FOTOGRAFICO |
|---|
| APOYO A LA SUPERVISON |

Registro de actividad de inventario e inspección de señalización vertical instalada en la red vial a cargo, por parte del personal de la Administración Vial.

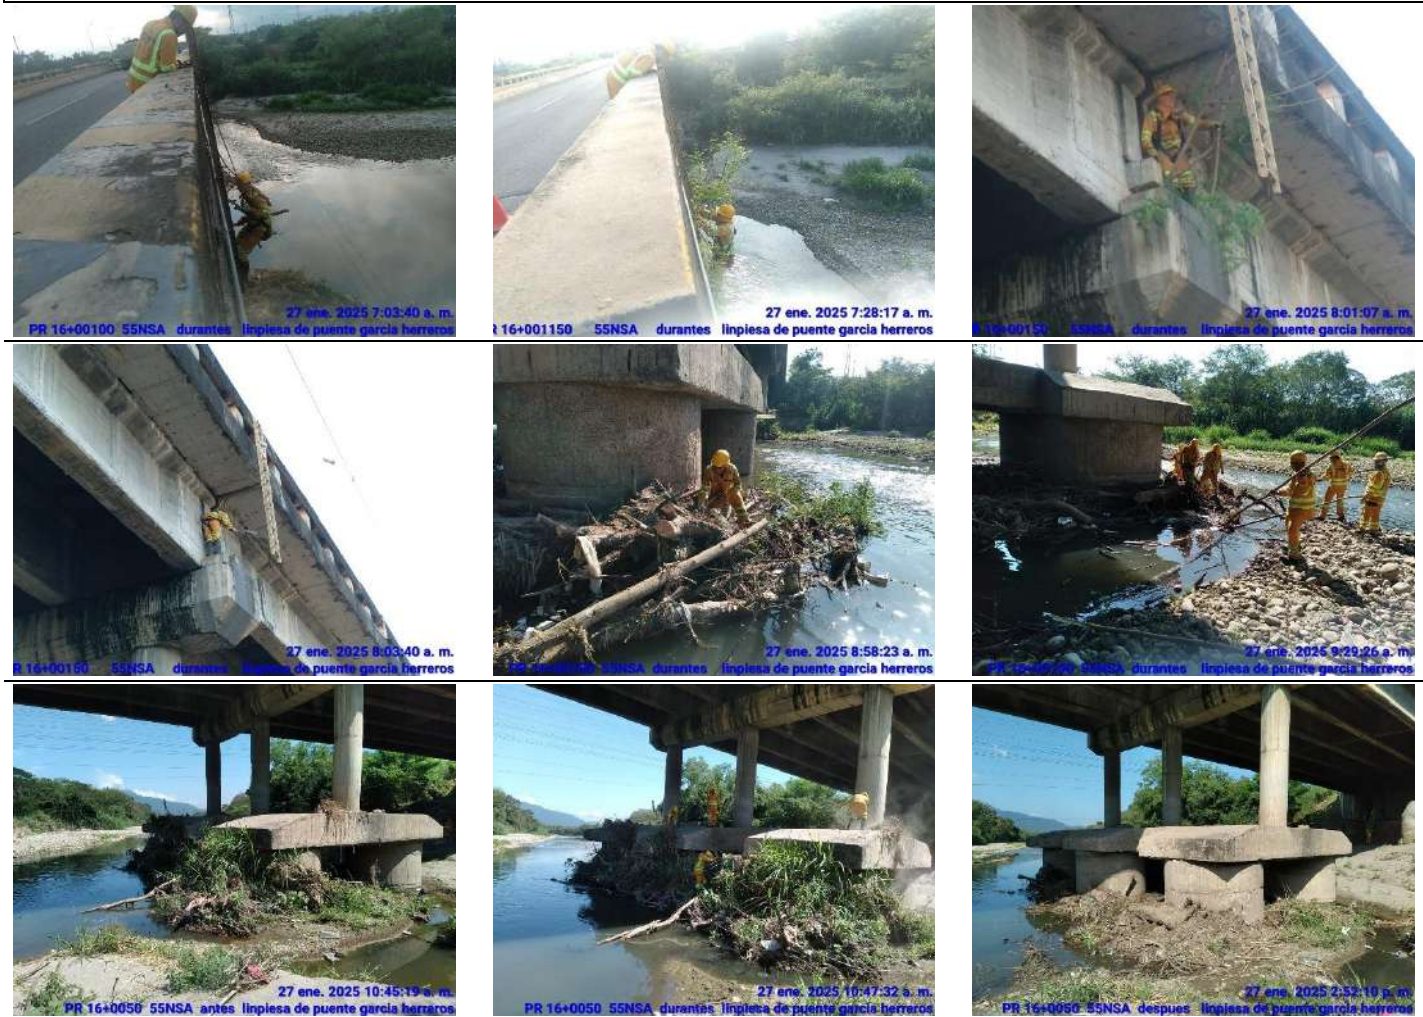
| REGISTRO FOTOGRAFICO |
|---|
| APOYO A LA SUPERVISION |

Registro de actividad programada y ejecutada, con personal de la Microempresa TONCHALÁ, para terminación de retiro de empalizada de las pilas del puente García Herreros y de limpieza general de la estructura, en el PR 16 + 0058 de la vía 55NSA.
