## CONSORCIO VIAS 2024

### CONTRATO N° 1999 DE 2024

ADMINISTRACIÓN VIAL DE LAS CARRETERAS NACIONALES A CARGO DE LA DIRECCIÓN TERRITORIAL NORTE DE SANTANDER, GRUPO AMV2 LOTE 3.

## INFORME MENSUAL DE ADMINISTRACION VIAL

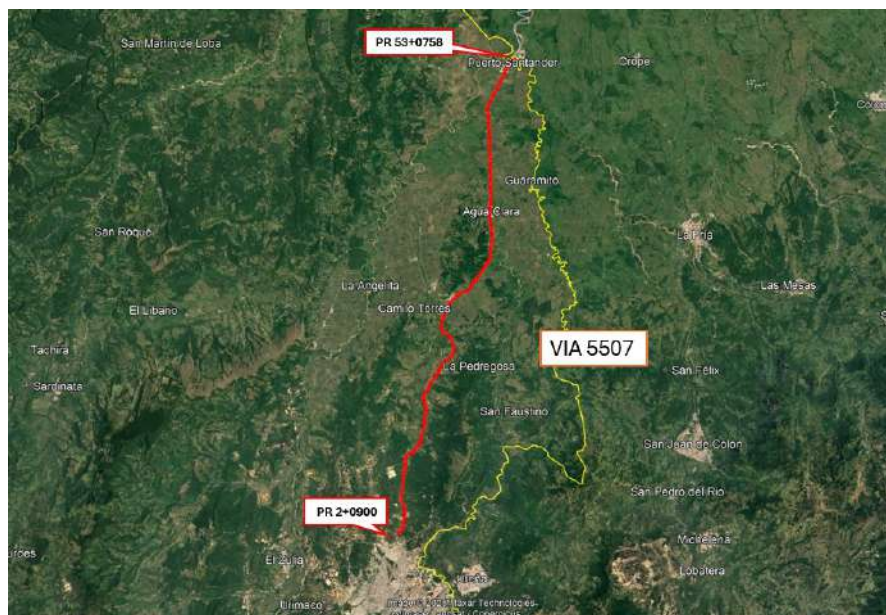
Ruta 55 – Troncal central del norte, Tramo 5507 Nueva Terminal de Cúcuta - Puente Internacional Pedro de Hevia carretera del PR 2+0900 al PR 53+0758 en una longitud de 50.760 kms

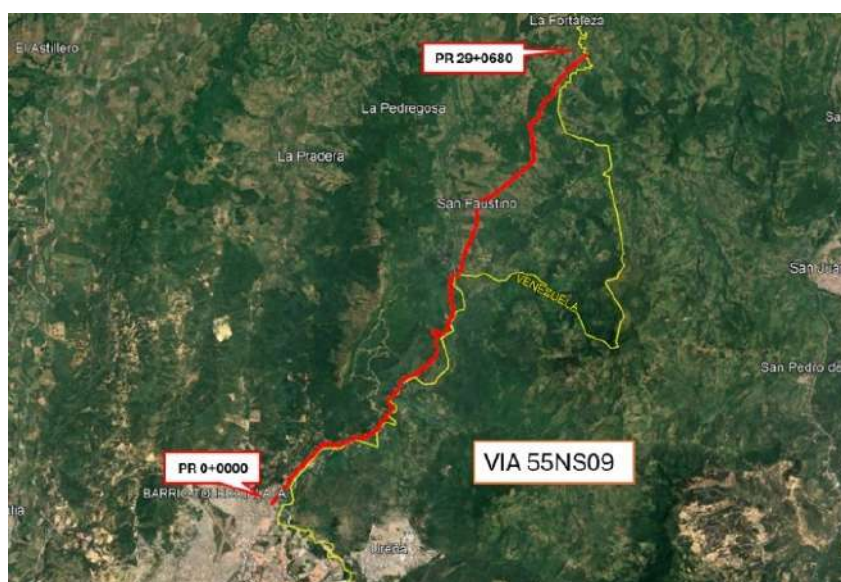
Ruta 55- Conexión Colombia-Venezuela, Tramo 55NS09 Cúcuta (Redoma El Salado) - La China del PR 0+0000 al PR 29+0660 en una longitud de 28.203 kms

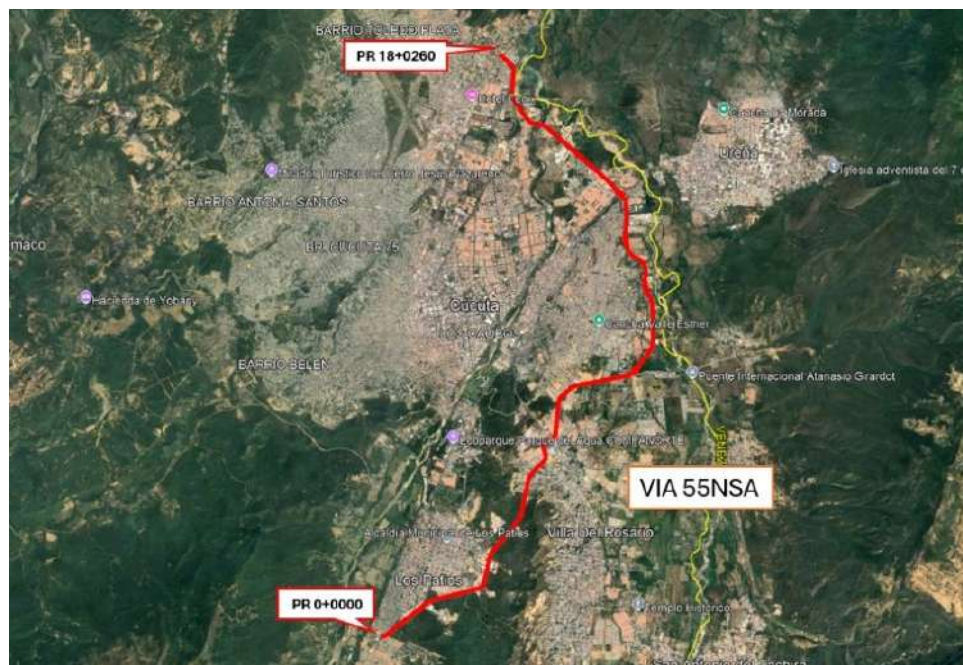
Ruta 55 – Alternas a la troncal central del norte, Tramo 55NSA Glorieta K8- Redoma el Salado – anillo vial oriental de Cúcuta del PR 0+0000 al PR 18+0160 en una longitud de 18.202 kms.

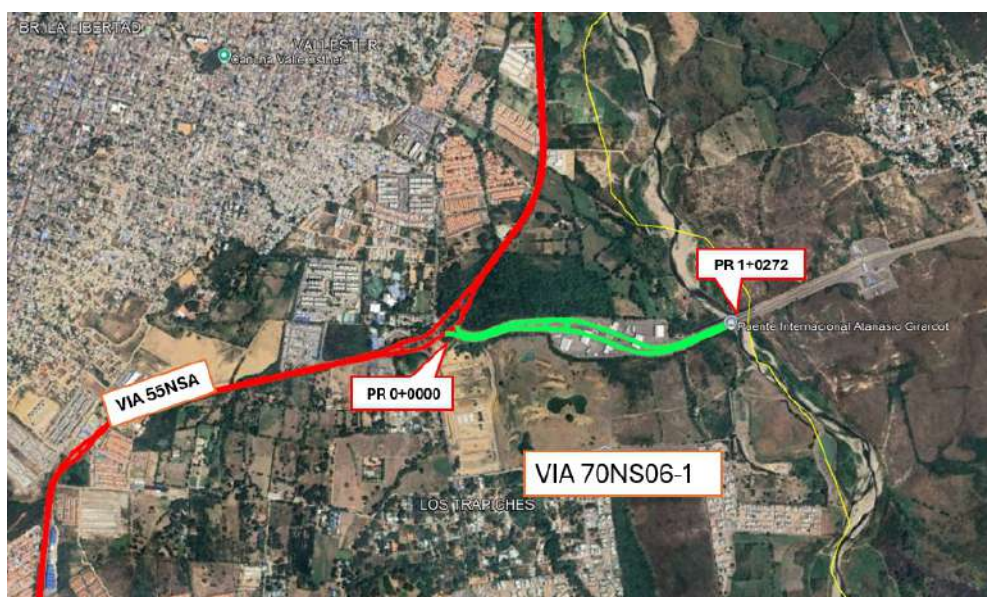
Ruta 70 – Conexión Colombia – Venezuela, Tramo 70NS06-1 Cúcuta - Puente Binacional Tienditas del PR 0+0000 al PR 1+0272 en una longitud de 1.27 kms.

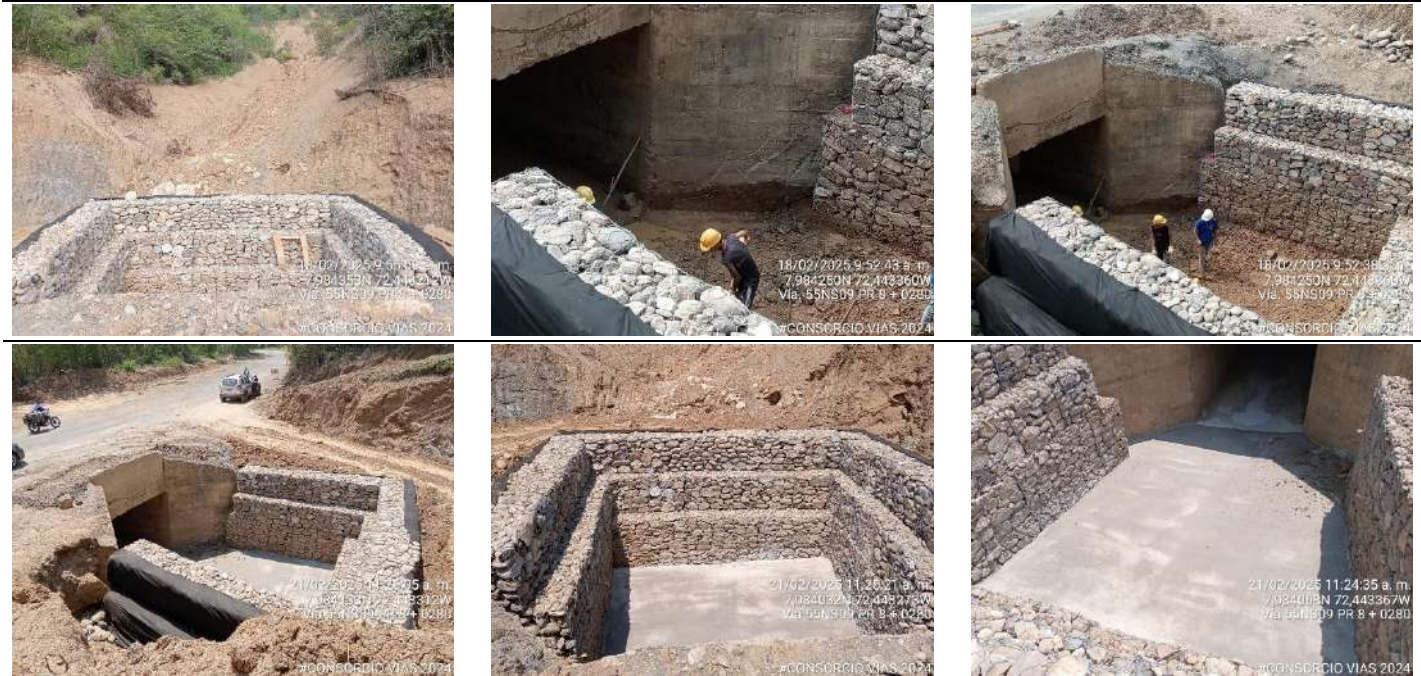
| APOYO A LA SUPERVICION |

Actividades en ejecución contrato 4365/2024. Vía 55NS09 Cúcuta - Dos Ríos - San Faustino - La China.

Durante la semana se terminó de realizar la construcción de pantalla de cajón en gaviones en la entrada del box coulvert. Adicionalmente se realizó la fundida de piso en concreto, en la sección de la caja construida a la entrada del box coulvert.

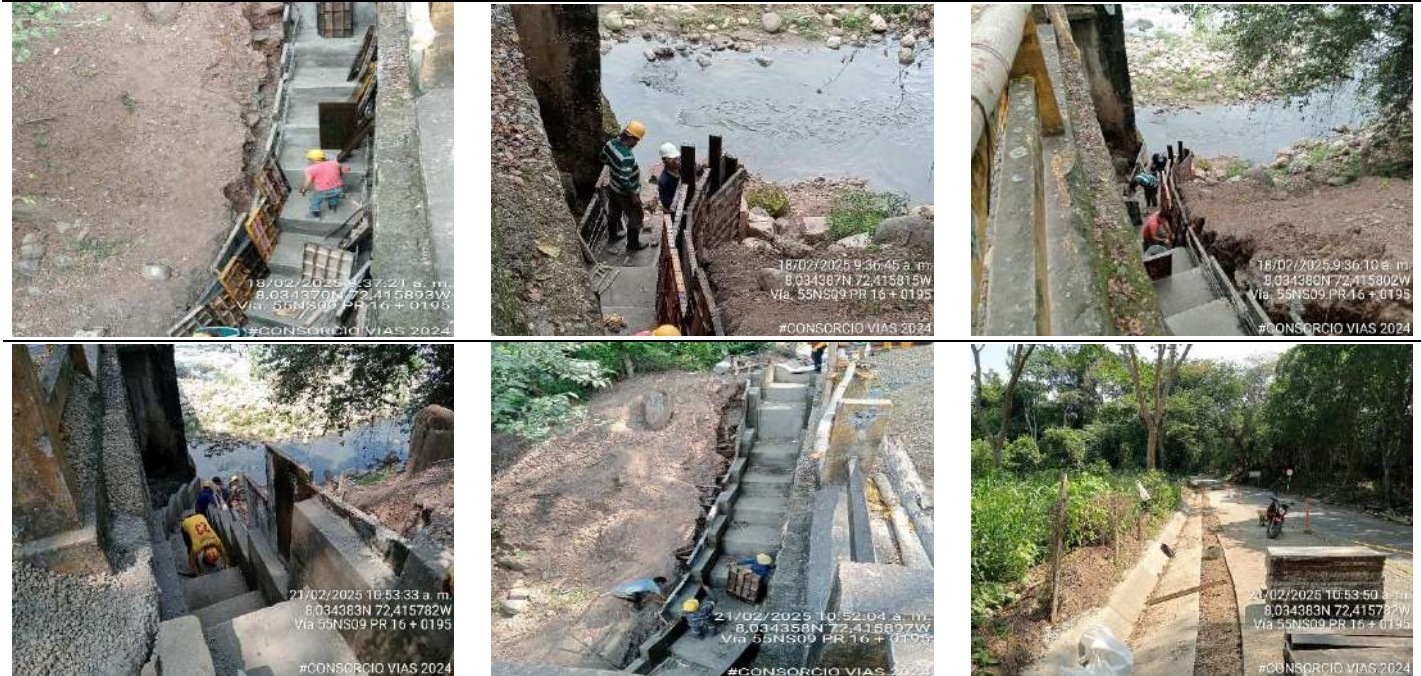
| <b>APOYO A LA SUPERVICION</b> |

Actividades en ejecución contrato 4365/2024. Vía 55NS09 Cúcuta - Dos Ríos - San Faustino - La China.  
Continúan actividades de construcción de cunetas en la margen izquierda, entre el PR 16 + 0195 al PR 16 + 0350 y de disipador para descargar aguas lluvias en la margen izquierda del puente Paso Dos Ríos.

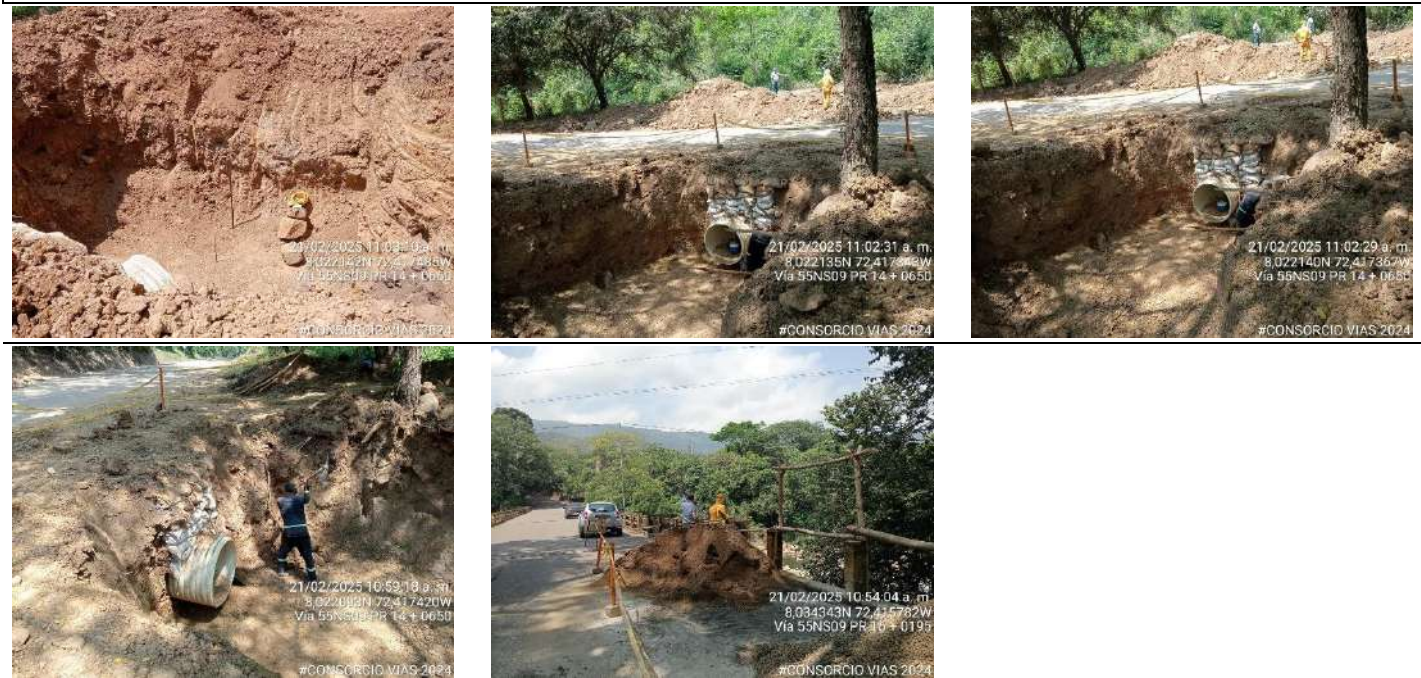
APOYO A LA SUPERVICION

Actividades en ejecución contrato 4365/2024. Vía 55NS09 Cúcuta - Dos Ríos - San Faustino - La China. Durante la semana se continuó con la construcción de una nueva alcantarilla en el PR 14 + 0650. Se realiza excavación y figurado del refuerzo para la construcción de los cabezotes de entrada y salida de la obra.

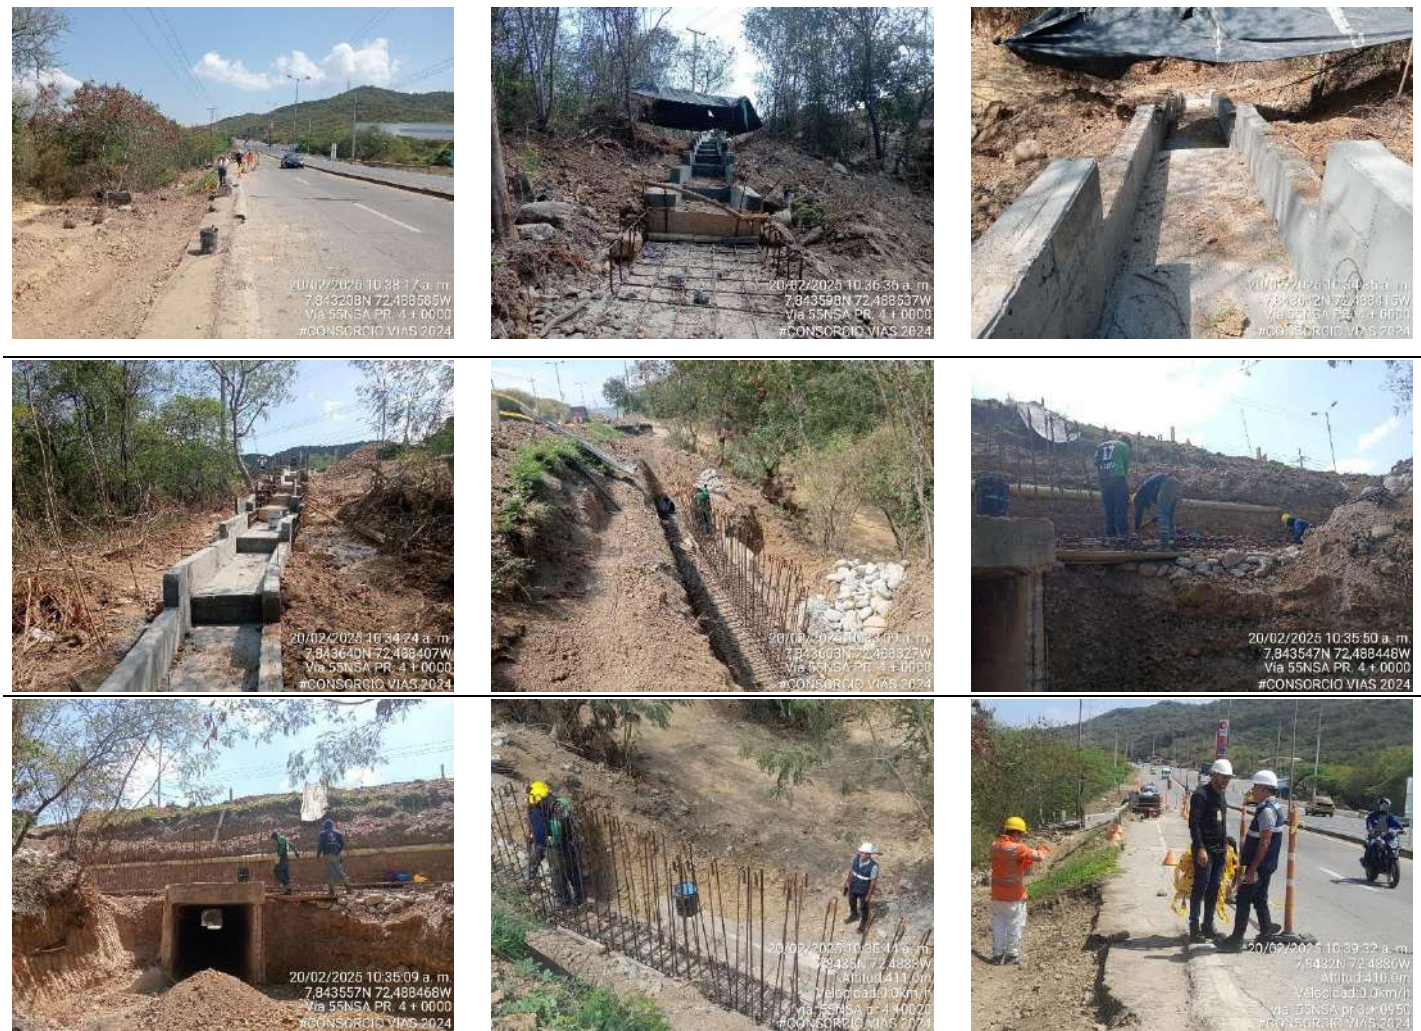
| REGISTRO FOTOGRAFICO |
|---|
| APOYO A LA SUPERVISION |

Actividades en ejecución contrato 3080/2024. Vía 55NSA Anillo Vial Oriental de Cúcuta.  
Se termina la construcción de dissipador en la margen de la calzada derecha.  
En la margen de la calzada izquierda, se realiza excavación, instalación de refuerzo y fundida de secciones de dissipador, se termina demolición de muro y aletas en concreto en el box coulvert localizado en el sitio y se realiza la instalación de refuerzo para reconstrucción de muro de confinamiento del terraplén.

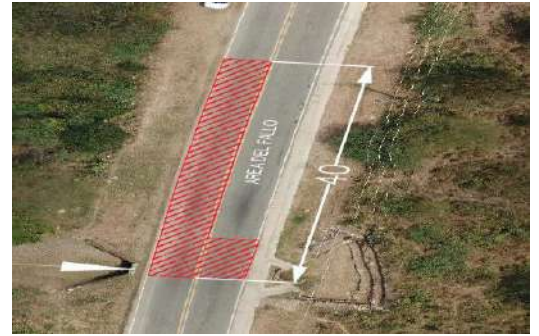
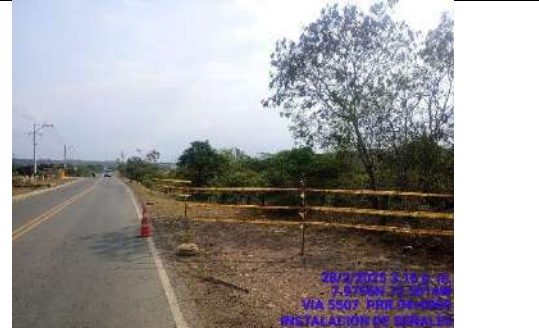
#### APOYO A LA SUPERVISION

Por otra parte, en el PR4+0865 se localiza un box coulvert del sistema de drenaje de las aguas lluvias del sector, el cual a la fecha presenta reducción parcial de su área hidráulica por colmatación y represamiento del descole, situación que afecta el normal drenaje de las aguas lluvias y por consiguiente incidiendo en el represamiento e infiltración de las mismas, agravando la condiciones a la estabilidad de la vía en este sitio.

Registro de novedad en la calzada entre el PR 4 + 0865 al PR 4 + 0905 de la vía nacional 5507. Deformación y hundimiento de la calzada que afecta el normal flujo vehicular.

- 1.- Realizar una renivelación en los sitios que presentan hundimiento y deformación, para lo cual se requieren 14 metros de mezcla asfáltica.
- 2.- Realizarla habilitación del descole hasta la cañada localizada a 70 metros del borde de la vía, para poder realizar la limpieza del box coulvert y de esta manera revisar internamente su estado actual y verificar que no se presente infiltración de las aguas que estén afectando al terraplén de la vía nacional.

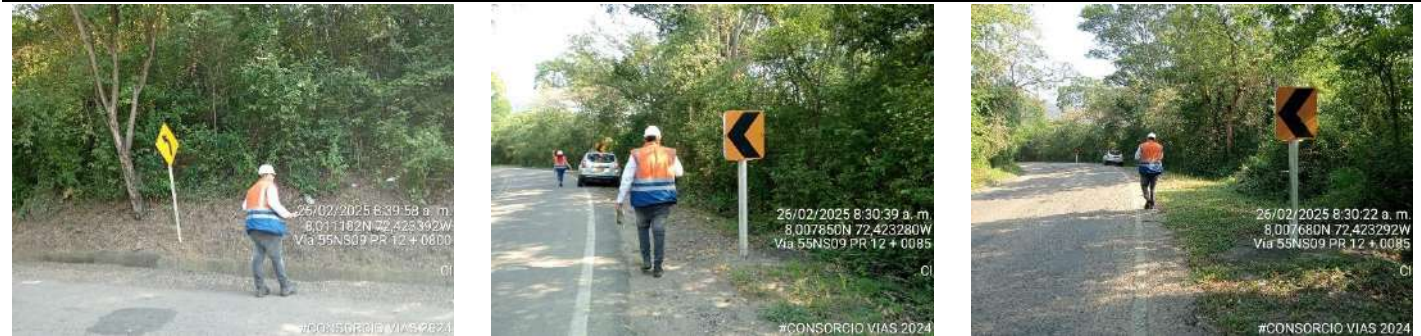
| APOYO A LA SUPERVICION |

Registro de actividad de inventario e inspección de señalización vertical instalada en la red vial a cargo, por parte del personal de la Administración Vial.

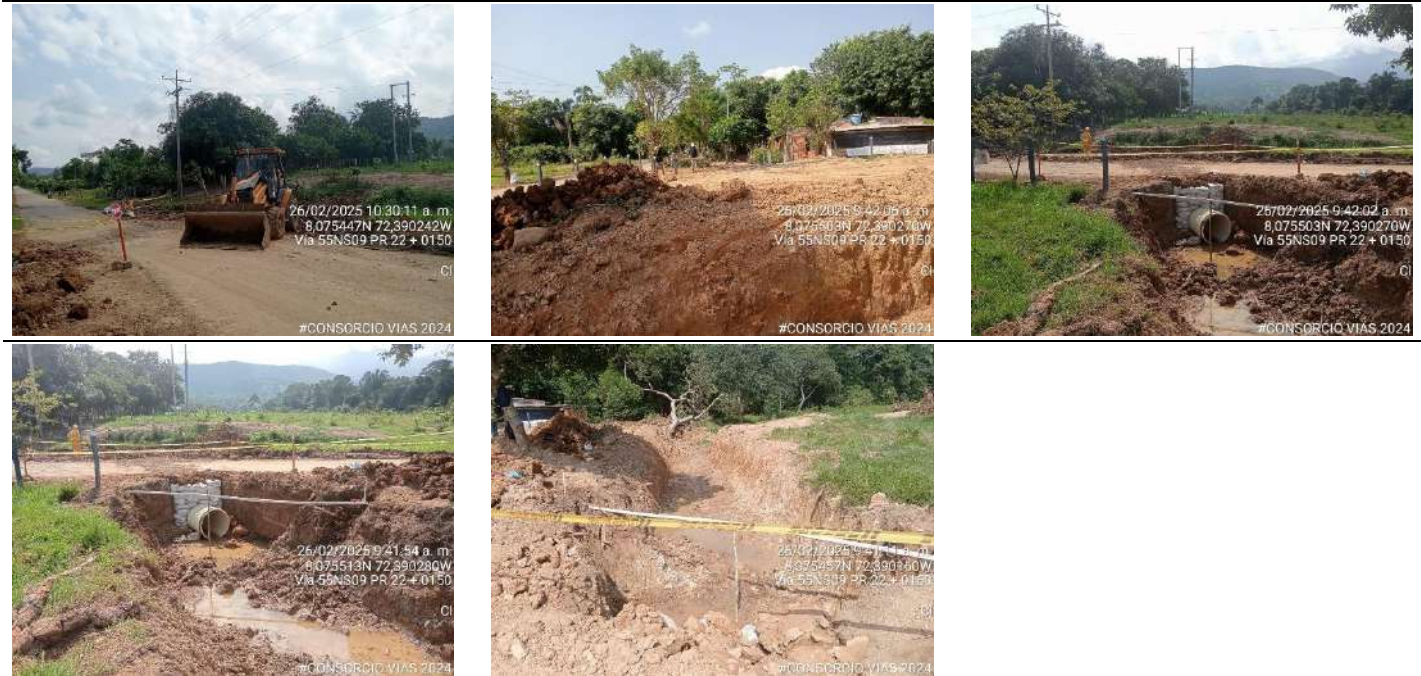
| APOYO A LA SUPERVICION |

Actividades en ejecución contrato 4365/2024. Vía 55NS09 Cúcuta - Dos Ríos - San Faustino - La China.  
Durante la semana se inició la construcción de una nueva alcantarilla de diámetro de 36 pulgadas y longitud de 12 metros, en el PR 22 + 0150 (sector de la vereda La Sabana).

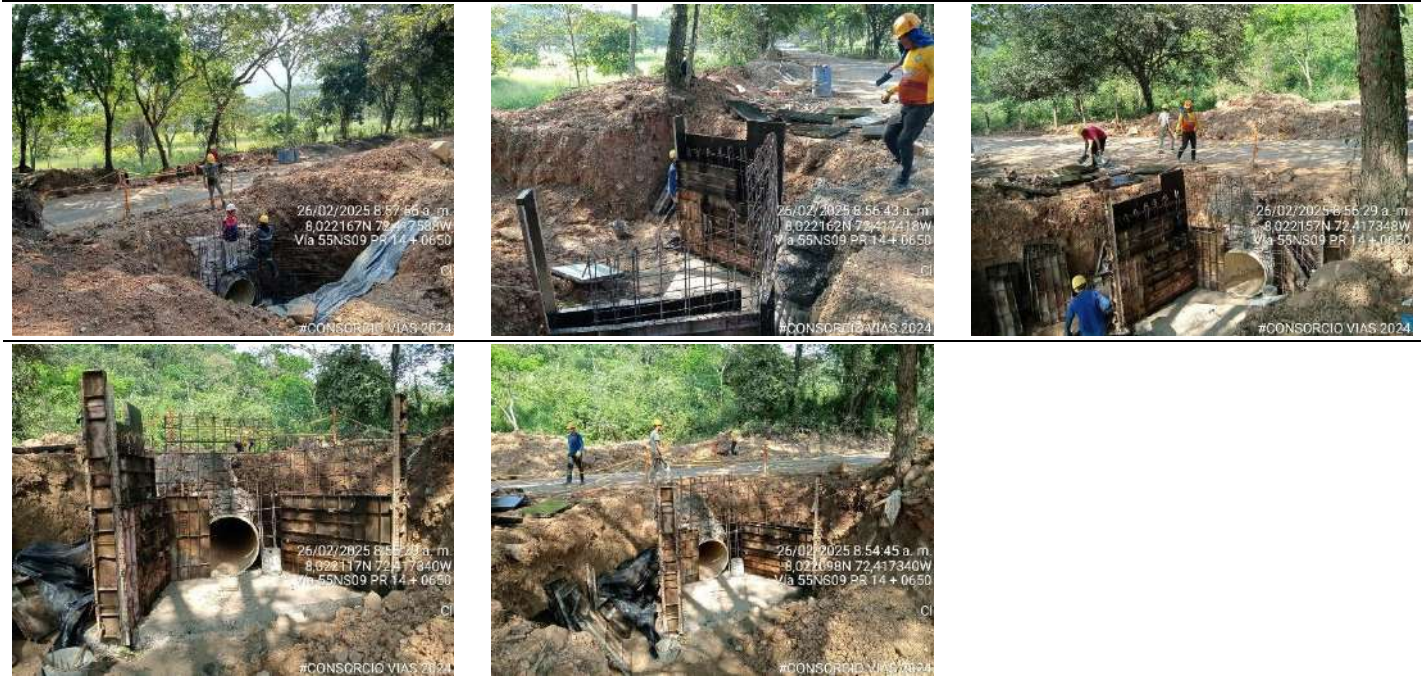
| REGISTRO FOTOGRAFICO |
|---|
| APOYO A LA SUPERVICION |

Actividades en ejecución contrato 4365/2024. Vía 55NS09 Cúcuta - Dos Ríos - San Faustino - La China. Durante la semana se continuó con la construcción de una nueva alcantarilla en el PR 14 + 0650. Se realiza excavación y figuración e instalación del refuerzo y fundida en concreto de aletas de los cabezales de entrada y salida de la obra.

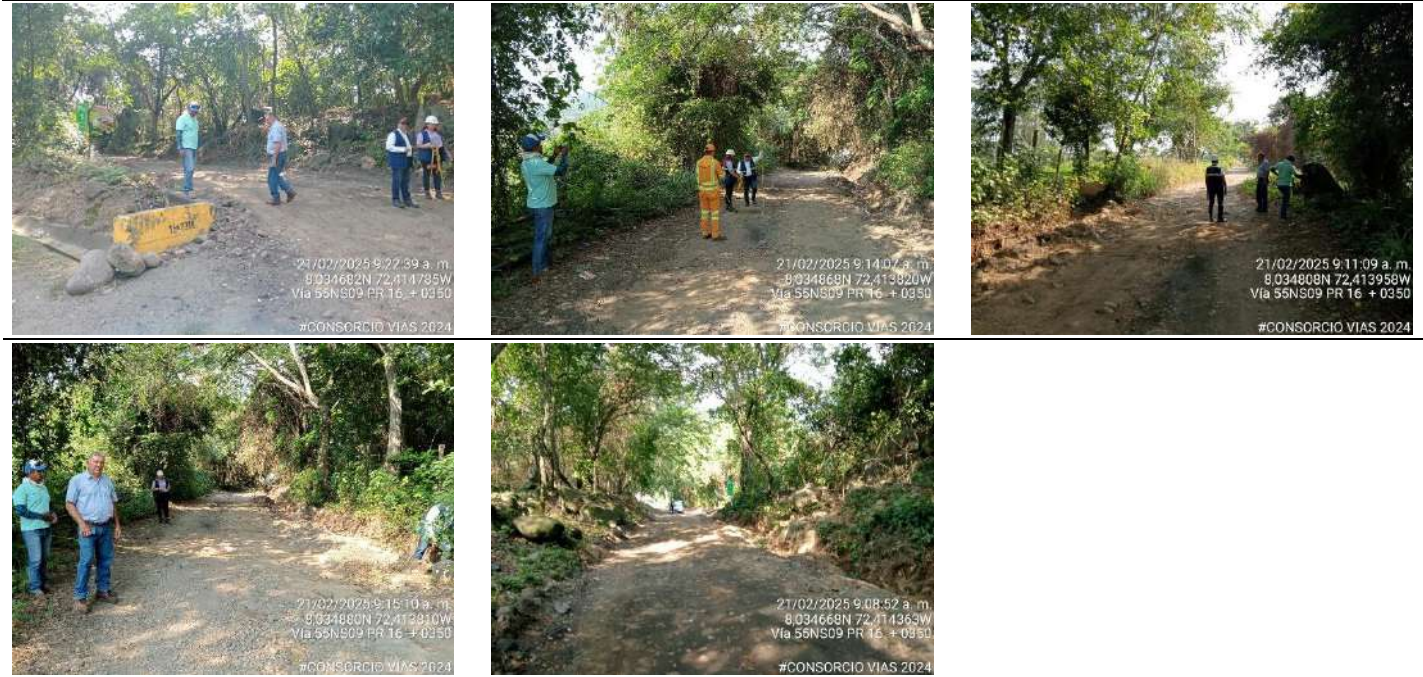
APOYO A LA SUPERVICION

Registro de inspección al sector de intersección de la vía nacional 55NS09 Cúcuta -Dos Ríos -San Faustino - La China, con el ramal 55NS09-1 que conduce al corregimiento de Ricaurte.
