## INFORME MENSUAL No. 6

### CONTRATO DE CONSULTORÍA No. 1995 DE 2024

ADMINISTRACIÓN VIAL DE LAS CARRETERAS NACIONALES A CARGO DE INVÍAS, DE LA DIRECCIÓN TERRITORIAL QUINDIO.

**DEL 1 AL 31 DE DICIEMBRE DE 2024**

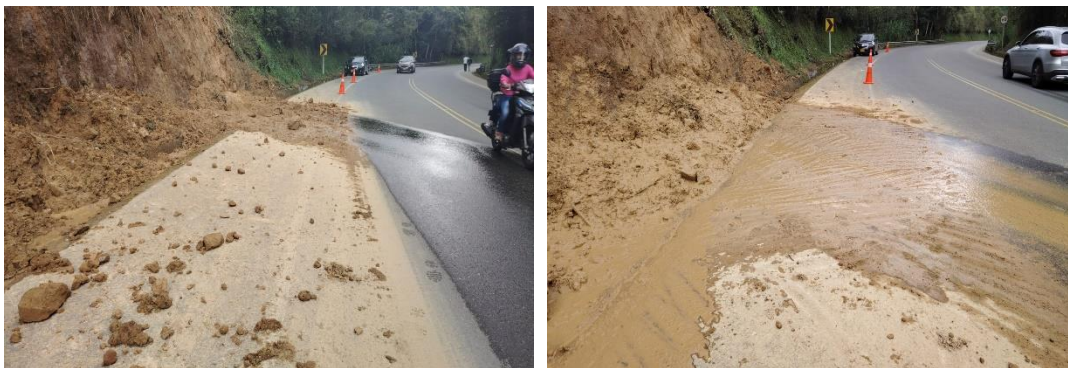
**Imágenes. 1 y 2** RUTA 40QN05 PR 3 +0100 limpieza de calzada

- El día 31 de diciembre del 2024 se presentó emergencia por caída de material, en el PR 3 +0010 de la vía 40QN05, provocado por las constantes lluvias presentada durante la noche. La cooperativa Coopmavial, realizó la limpieza de la calzada

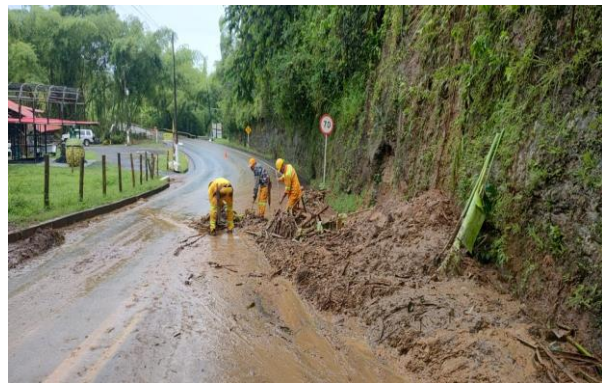
**Imágenes. 1 y 2** RUTA 2901B PR 15 +0500 labores de Remoción de derrumbe

- El día 29 de diciembre del 2024 se presentó emergencia en el PR 15 +0500 de la Ruta 2901B, por la caída de un derrumbe y material sobre la vía, La cooperativa Los Robles atendió inmediatamente la emergencia realizando el despeje del derrumbe del carril.

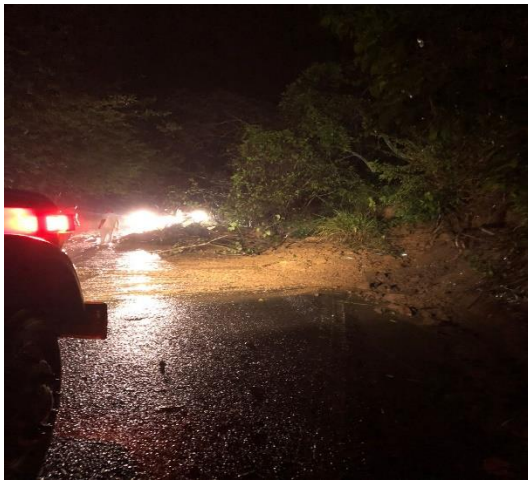
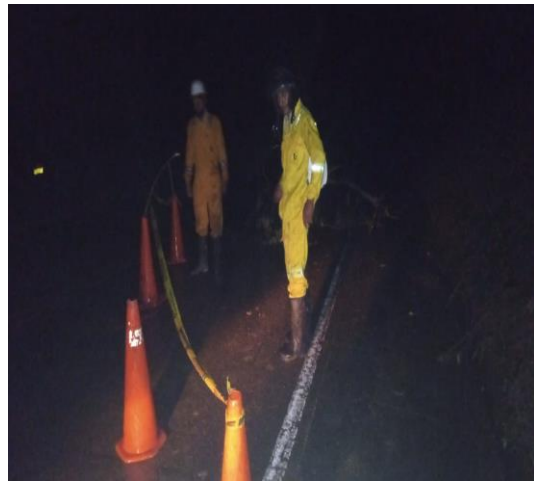
**Imágenes. 1 y 2** RUTA 25VL07 PR 4 +0750 señalización de derrumbe

- El día 31 de diciembre del 2024 se presentó emergencia por caída de material, en el PR 4 +0750, el PR 7 +0350 y PR 8 +0250 de la vía 25VL07, provocado por las constantes lluvias presentada durante la noche. Mediante el contrato 1904-2020 de Dobles calzadas, se realizó la remoción de los derrumbes y la habilitación de la vía, con labores de señalización y limpieza de la calzada de la Cooperativa los Robles.

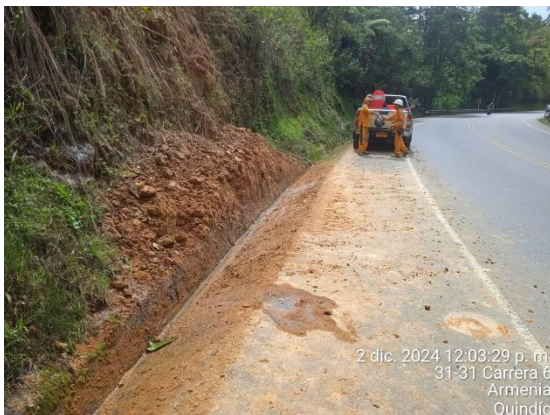
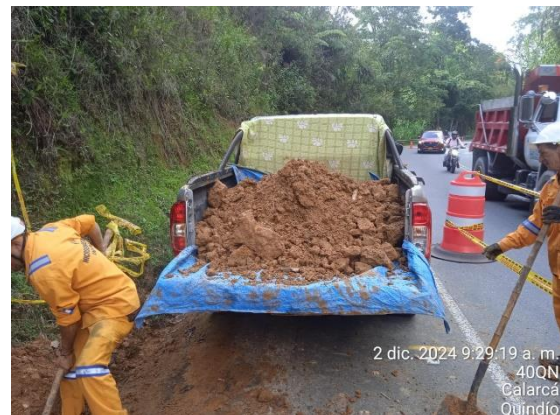
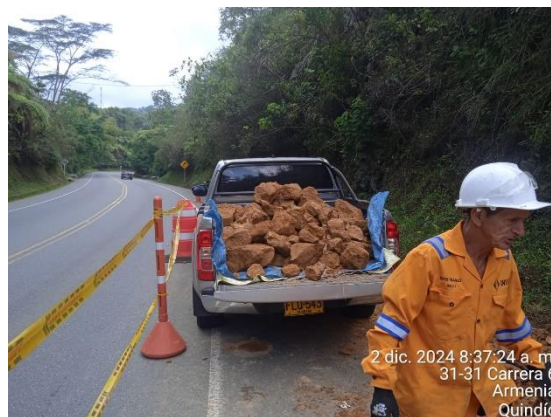
Imagen 1, 2 y 3 Remoción material de derrumbe Ruta 40QN05

- El día 02 de diciembre de 2024, Se realiza remoción material de derrumbe Ruta 40QN05 PR 3+0080

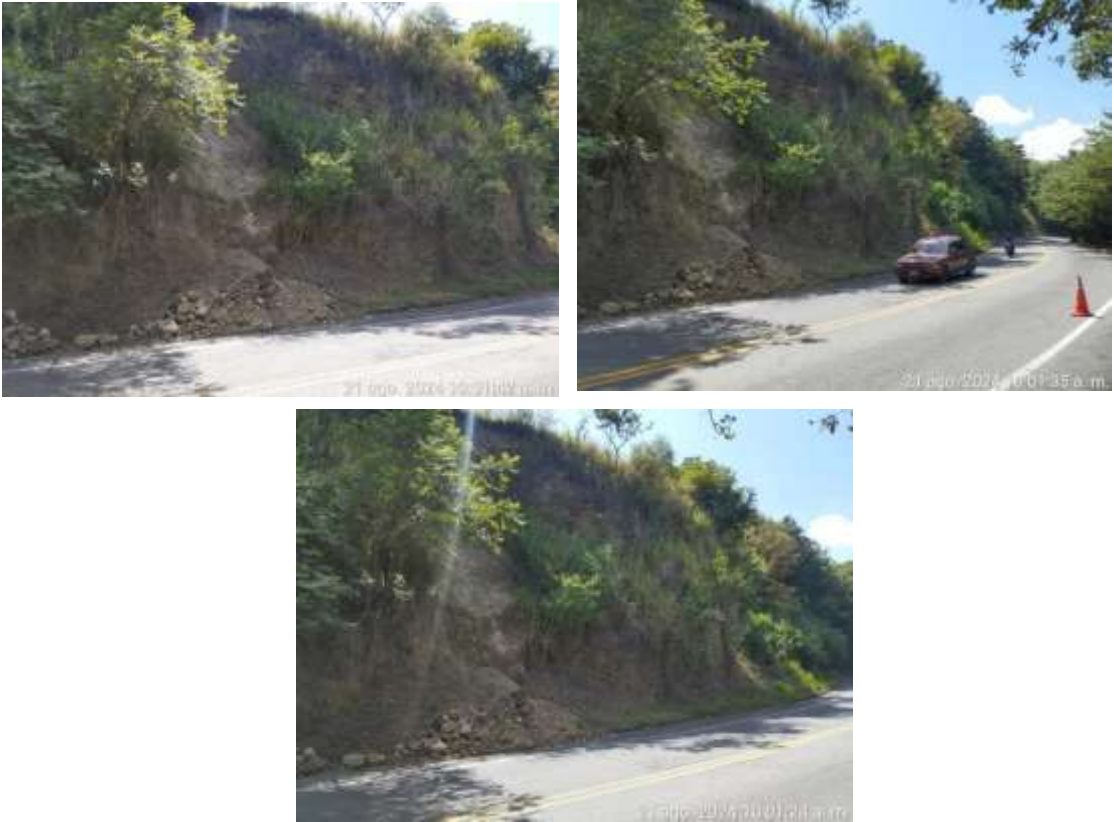
| <p><b>1+0640 A</b><br/><b>1+0665</b></p> | <p>El talud superior es inestable, con constantes derrumbes que afectan el margen izquierdo de la calzada.</p> | <p>Las aguas de escorrentía afectan la cohesión del suelo, (rocas sedimentarias) y provocan constantemente deslizamientos de material sobre la calzada durante la temporada de lluvias.</p> | | <p>Construcción de muro de contención en concreto reforzado, para estabilizar el talud superior margen izquierdo.</p> |

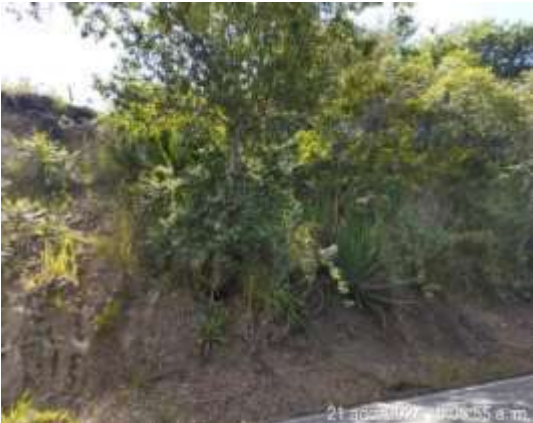
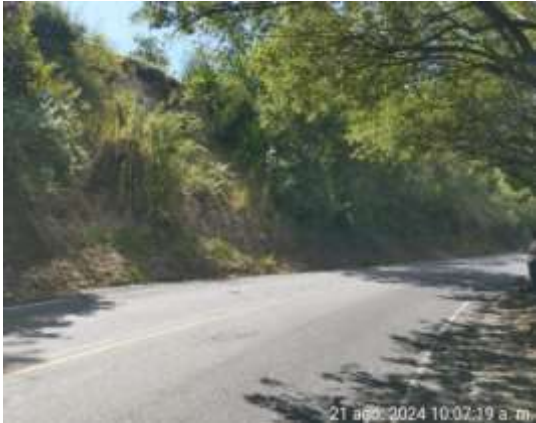
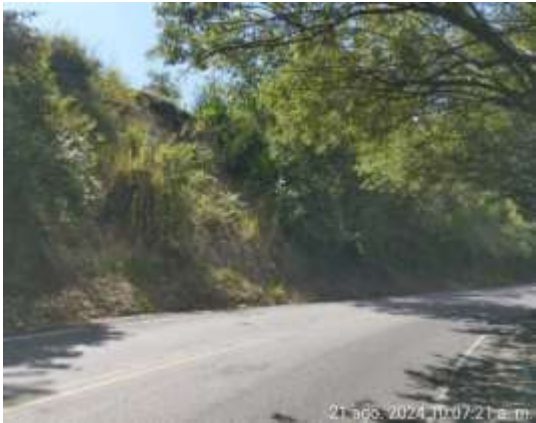
| 1+0690 A<br>1+0705 | <p>El talud superior es inestable, con constantes derrumbes que afectan el margen izquierdo de la calzada.</p> | <p>Las aguas de escorrentía afectan la cohesión del suelo, (rocas sedimentarias) y provocan constantemente deslizamientos de material sobre la calzada durante la temporada de lluvias.</p> | | <p>Construcción de muro de contención en concreto reforzado, para estabilizar el talud superior margen izquierdo.</p> |

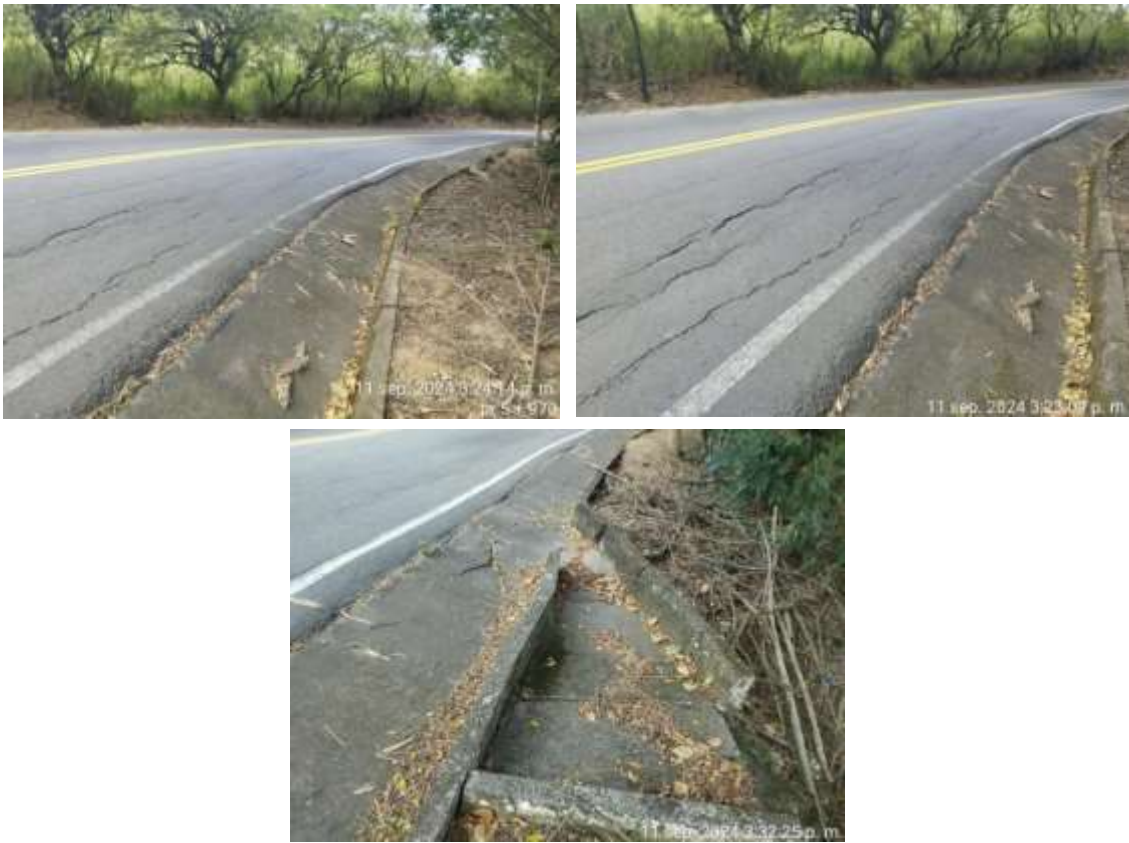
| 5+0970 | <p>Se observa hundimiento de la estructura del pavimento con fisuras longitudinales en el carril derecho de la calzada y daños en las cunetas y en el muro de gavión existente.</p> | <p>Daños causados por deficiencias en el proceso constructivo.</p> | | <p>Construcción de un muro de contención de concreto reforzado, junto con la reconstrucción de la estructura del pavimento y las cunetas.</p> |

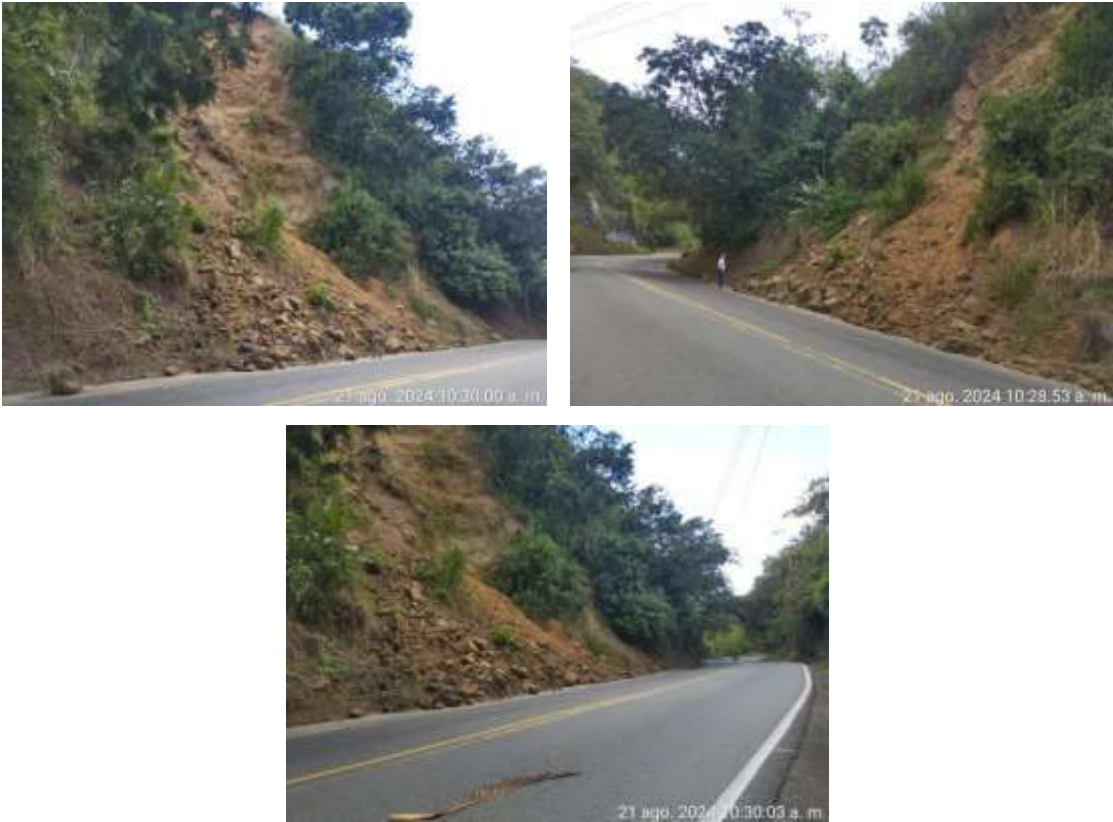
| <b>7+0160</b> | <p>El talud superior es inestable, con constantes derrumbes que afectan el margen izquierdo de la calzada</p> | <p>Se presenta erosión del talud, por las aguas de escorrentía y la falta de capa vegetal en la parte superior del talud.</p> | | <p>Construcción de muro de contención en concreto reforzado, para estabilizar el talud superior margen izquierdo.</p> |

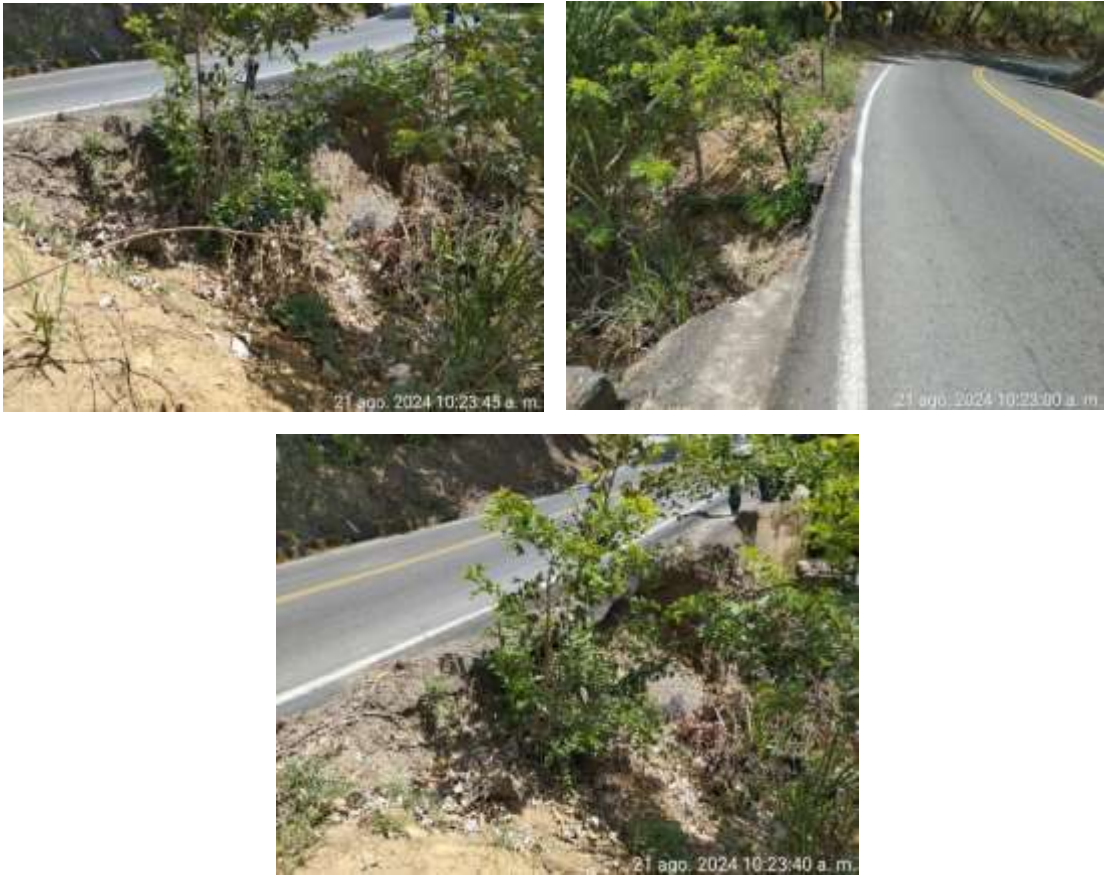
| 7+0280 | Pérdida parcial de la banca por socavación. | <p>Se presenta socavación de la banca, porque la cuneta no dirige adecuadamente las aguas de escorrentía a la alcantarilla existente.</p> | <p>Construcción de muro de contención en concreto reforzado, para recuperar la banca y reconstruir la cuneta para captar y conducir las aguas de escorrentía hasta la alcantarilla existente.</p> |

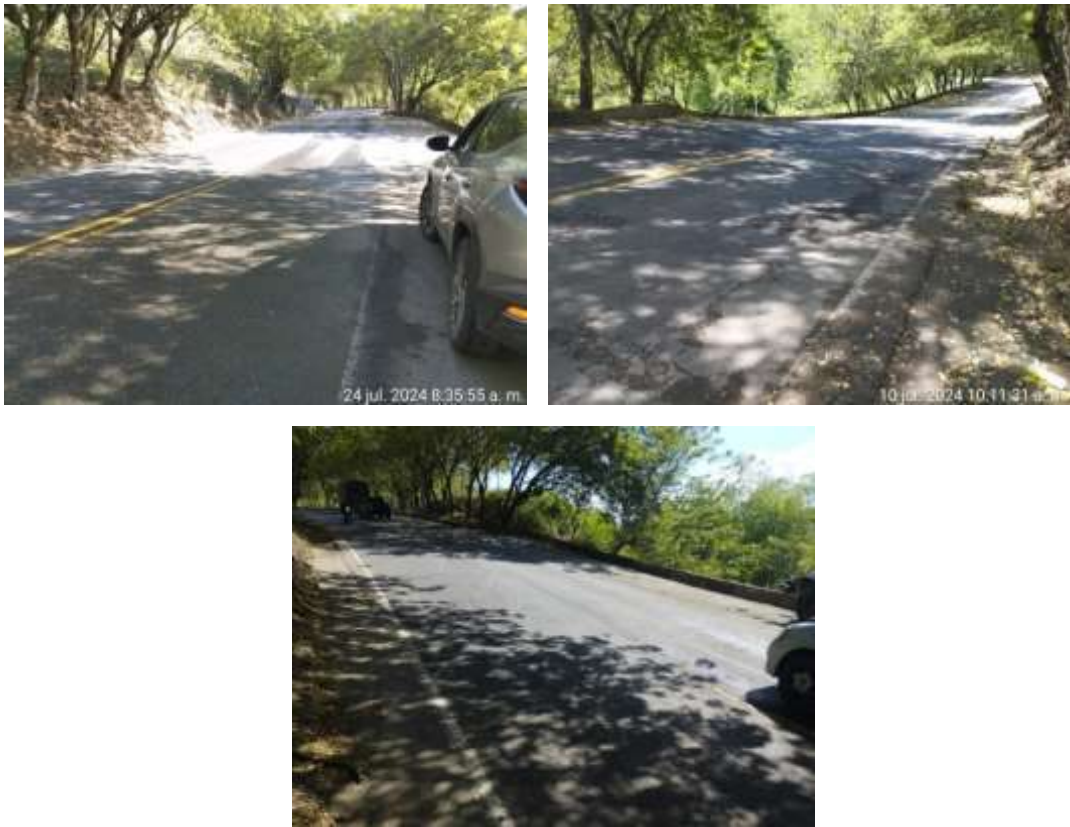
| 7+0840 | <p>Hundimiento de la estructura del pavimento, que provoca un desnivel superior a 40 cm en la calzada.</p> | <p>Se observa reptación del terreno debido al afloramiento de agua en el talud superior.</p> | | <p>Estudios y diseños para identificar las obras necesarias de estabilización y manejo de aguas subterráneas, con el fin de ofrecer una solución definitiva.</p> |

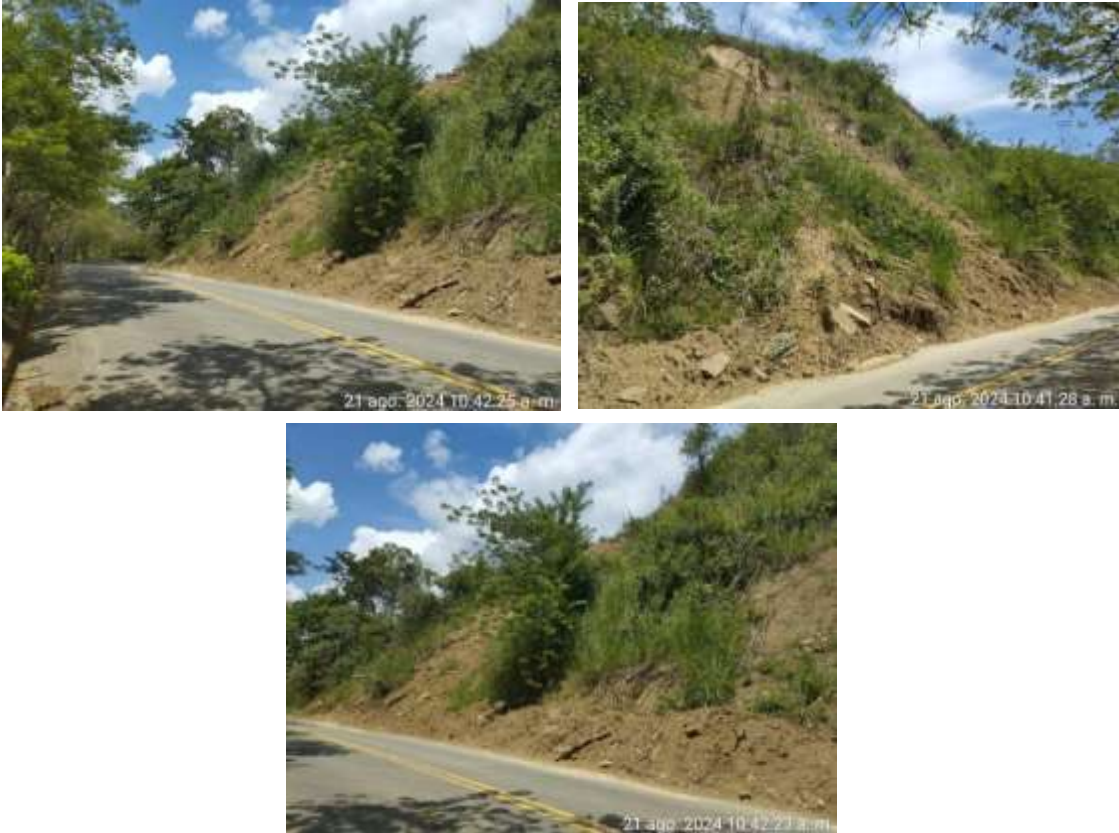
| 8+0500 | <p>El talud superior es inestable, con constantes derrumbes que afectan el margen derecho de la calzada.</p> | <p>Las aguas de escorrentía afectan la cohesión del suelo, (rocas sedimentarias) y provocan constantemente deslizamientos de material sobre la calzada durante la temporada de lluvias.</p> | | <p>Estudios y diseños para identificar las obras necesarias de estabilización y manejo de aguas de escorrentía, con el fin de ofrecer una solución definitiva.</p> |

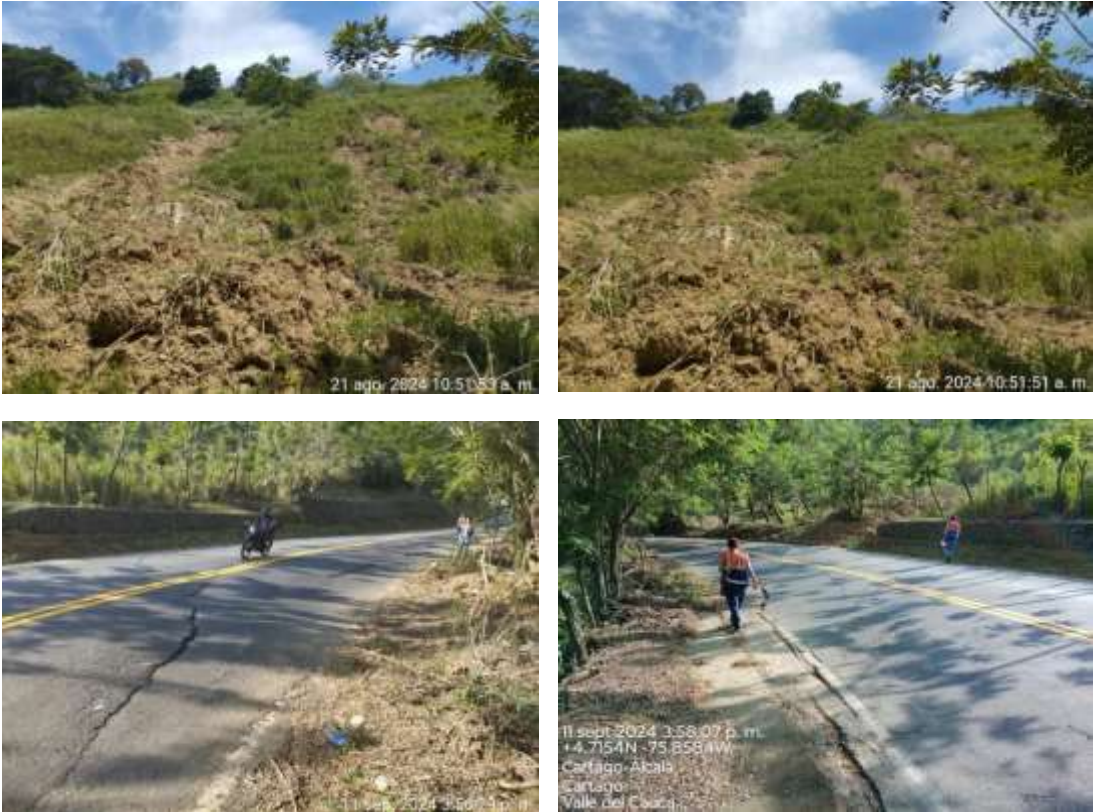
| <p><b>8+0660</b></p> | <p>En época de lluvias se observa constantemente arrastre de material, además de fisuras longitudinales y transversales y hundimiento en el carril izquierdo de la calzada, en el margen izquierdo existe un muro en concreto reforzado con volcamiento y desplazamiento.</p> | <p>En el talud superior margen derecha se evidencia la falta de obras de drenaje para conducir y manejar las aguas de escorrentía. En el margen izquierdo se observa un movimiento lento y gradual de la capa superficial del terreno, (reptación).</p> | | <p>Estudios y diseños para identificar las obras necesarias de estabilización y manejo de aguas de escorrentía, con el fin de ofrecer una solución definitiva.</p> |

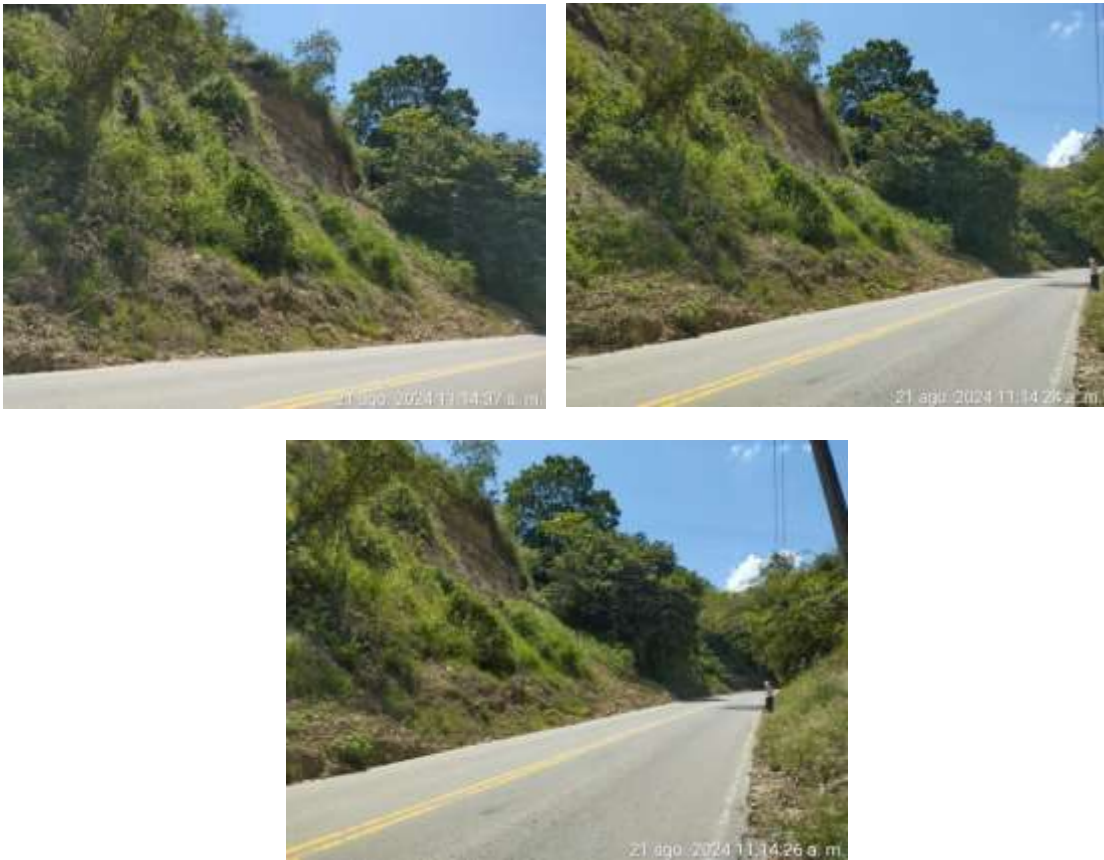
| 10+0090 | <p>El talud superior es inestable, con constantes derrumbes que afectan el margen izquierdo de la calzada.</p> | <p>Se presenta erosión del talud, por las aguas de escorrentía y la falta de capa vegetal en la parte superior del talud.</p> | | <p>Construcción de muro de contención en concreto reforzado, para estabilizar el talud superior margen izquierdo.</p> |

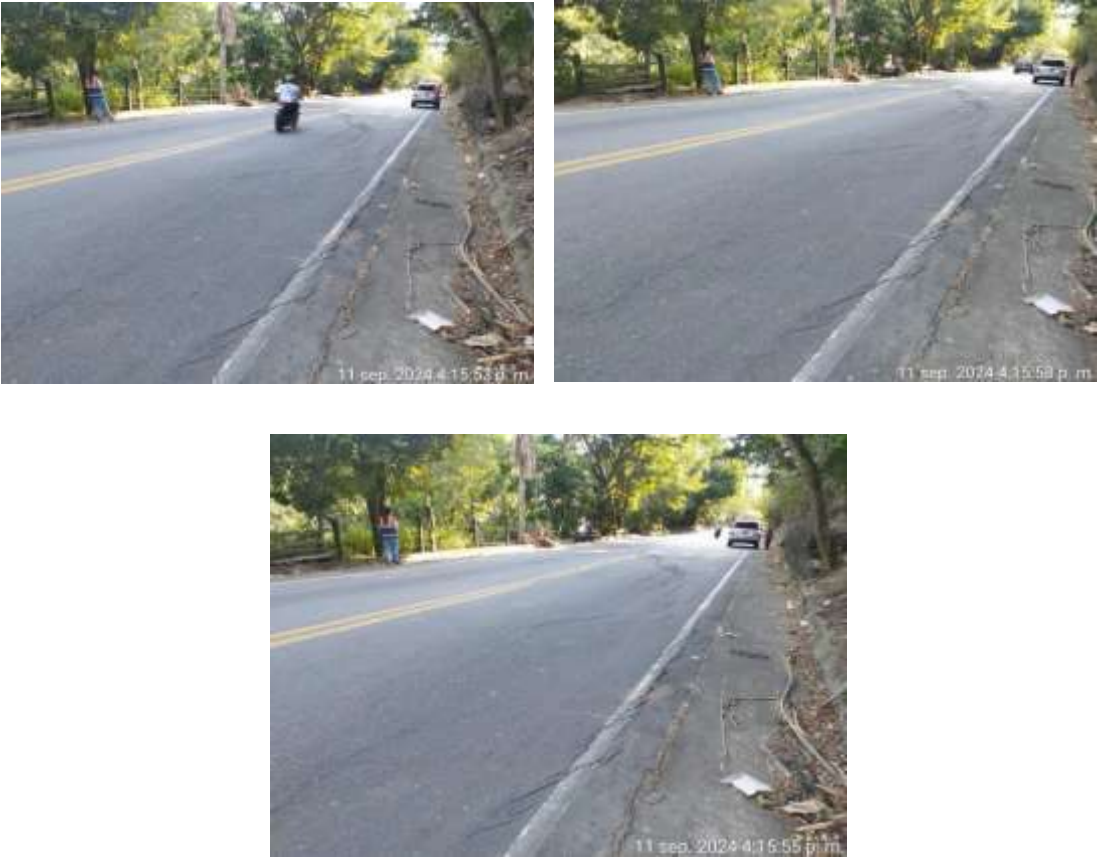
| <b>11+0180</b> | <p>Hundimiento de la estructura del pavimento, que provoca un desnivel superior a 10 cm en la calzada, acompañado de fisuras transversales.</p> | <p>Se observa un movimiento lento y gradual de la capa superficial del terreno, (Reptación).</p> | | <p>Estudios y diseños para identificar las obras de estabilización requeridas para proporcionar una solución definitiva.</p> |

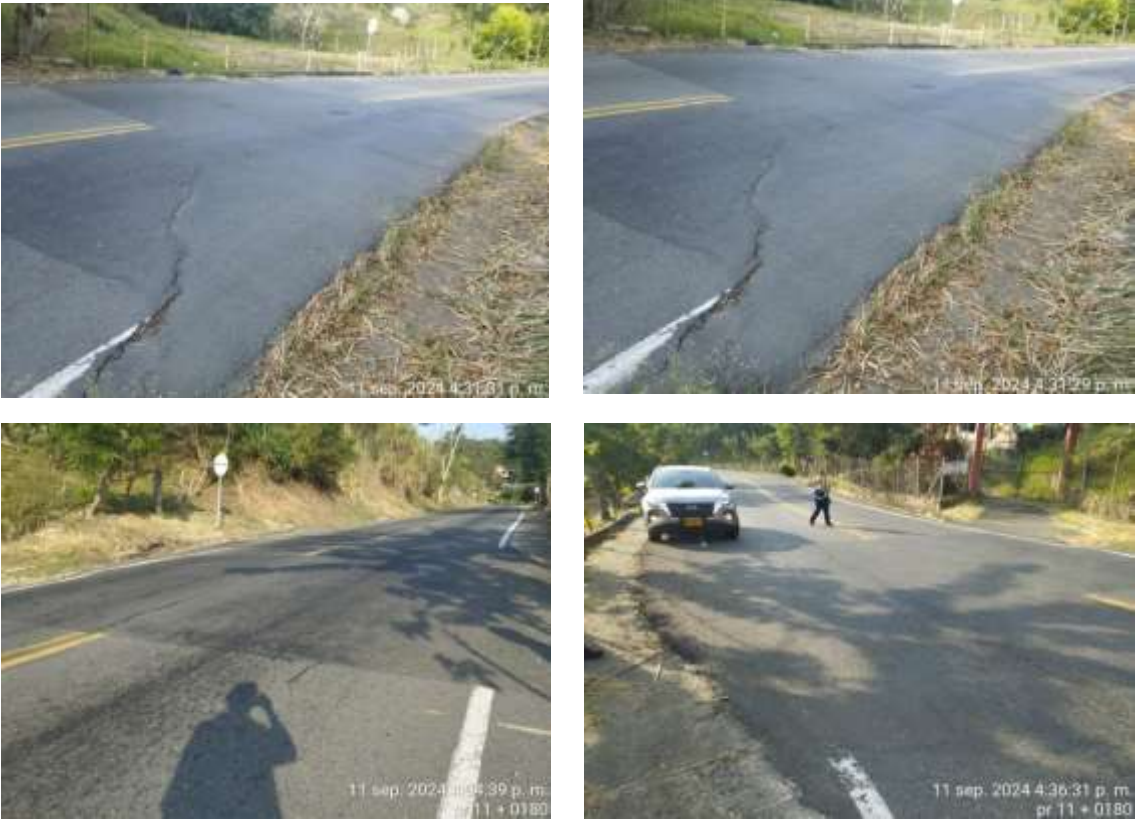
| <b>11+0750 A<br/>11+0870</b> | <p>Hundimiento de la estructura del pavimento, que provoca un desnivel superior a 20 cm en la calzada, acompañado de fisuras transversales, que están bajo control.</p> | <p>Se observa un movimiento lento y gradual de la capa superficial del terreno, (Reptación).</p> | | <p>Estudios y diseños para identificar las obras de estabilización requeridas para proporcionar una solución definitiva.</p> |

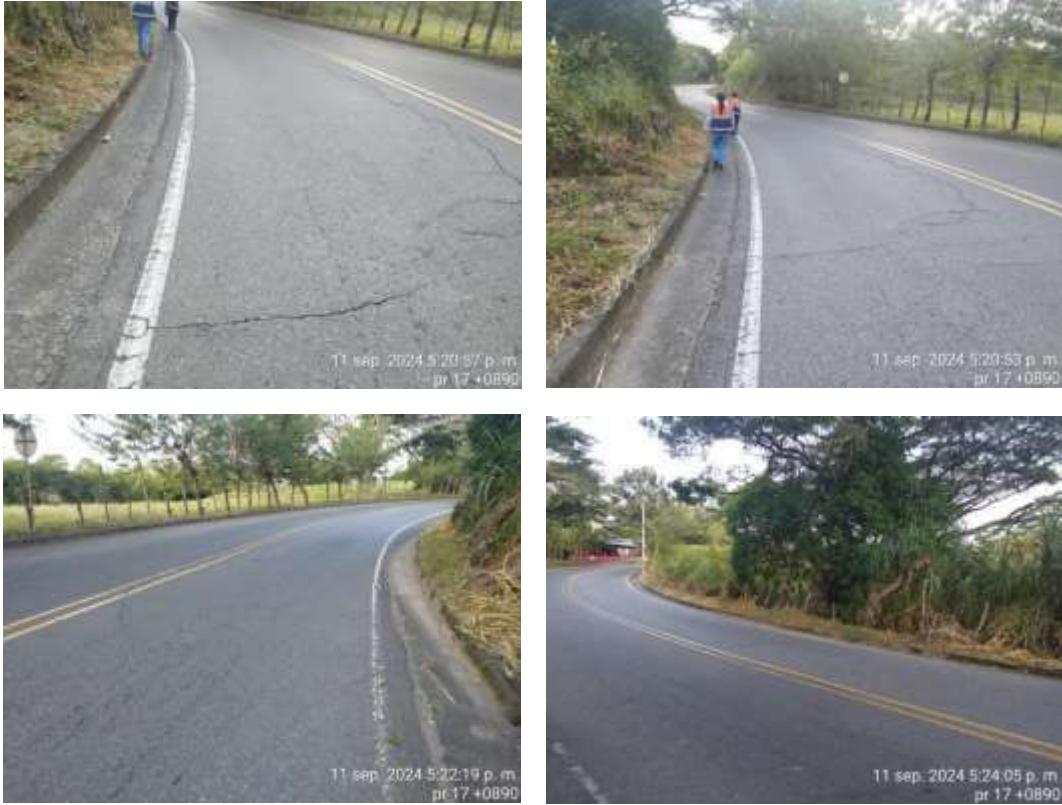
| 17+0890 | <p>Hundimiento de la estructura del pavimento en un carril, con fisuras longitudinales en forma de medialuna que se reflejan en la carpeta asfáltica.</p> | <p>Se observa un movimiento lento y gradual de la capa superficial del terreno (Reptación), evidenciado por las fisuras longitudinales en forma de medialuna y la inclinación que presentan los árboles y el poste de la red eléctrica.</p> | | <p>Estudios y diseños para identificar las obras de estabilización requeridas para proporcionar una solución definitiva.</p> |

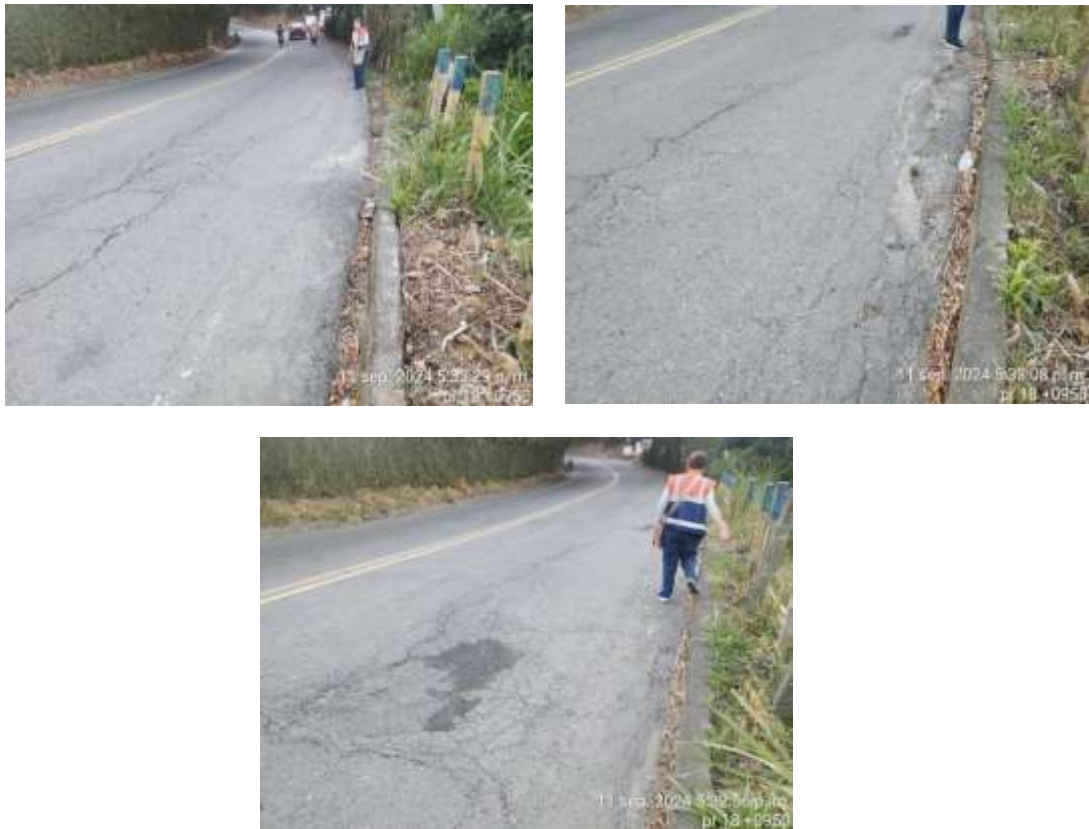
| 18+0950 | <p>Hundimiento de la estructura del pavimento en un carril, con fisuras longitudinales en forma de medialuna que se reflejan en la carpeta asfáltica</p> | <p>Se observa un movimiento lento y gradual de la capa superficial del terraplén, (Reptación).</p> | | <p>Estudios y diseños para identificar las obras necesarias de estabilización y manejo de aguas de escorrentía, con el fin de ofrecer una solución definitiva.</p> |
