| <b>INFORME MENSUAL DE INTERVENTORIA N° 14</b> | | |

### CONTRATO DE INTERVENTORIA 978 DE 2023

| Objeto de Interventoría: | INTERVENTORÍA TÉCNICA, ADMINISTRATIVA, FINANCIERA, CONTABLE, JURÍDICA, AMBIENTAL Y SOCIAL PARA LA CONSTRUCCIÓN DE PUENTE VEHICULAR SOBRE EL CAÑO CHICHIMEME EN LA VEREDA QUEBRADITAS DEL MUNICIPIO DE ACACÍAS | | |
| Título de Documento: | informe de Interventoría No 14 (01 de julio del 2025 al 31 de julio del 2025) | | |

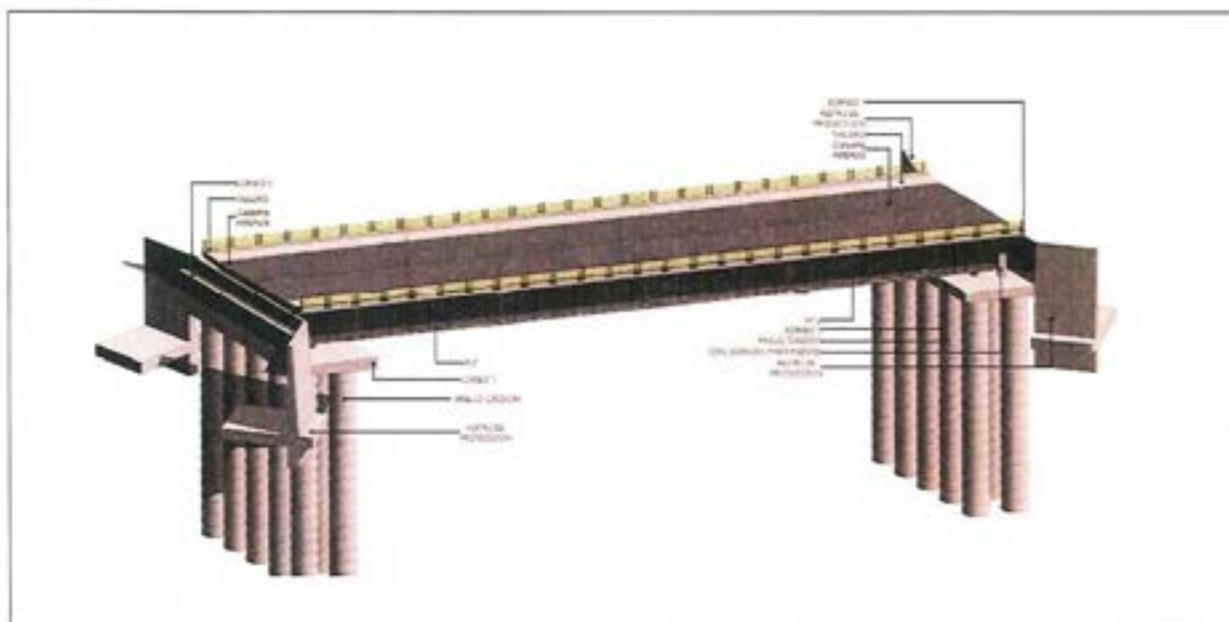
El componente estructural plantea la construcción de un puente vehicular de 58.0 metros de luz entre ejes de apoyo y un tablero con un ancho de 10.7 metros a bordes externos, ancho efectivo de calzada de 7.30 metros, andenes a ambos costados de 1.20 metros; la infraestructura es una cimentación tipo pilote construyendo 8 pilotes por estribo para un total de 16 pilotes con un diámetro  $\Phi 1.50$  metros y una profundidad de 12 metros cada uno; las aletas y estribos serán en concreto reforzado y el tablero así como las placas de aproximación serán concreto reforzado, el puente contará con señalización horizontal y vertical respectivamente.

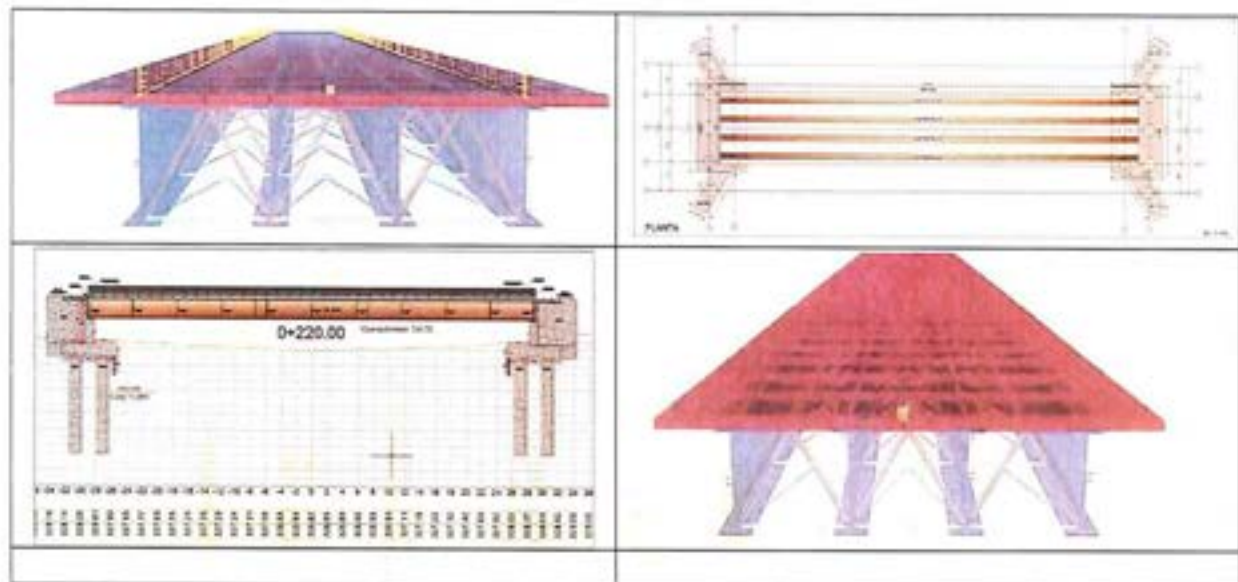
En la subestructura del puente se utilizaron dos estribos en concreto reforzado con las mismas especificaciones del tablero, los cuales sirven de apoyo a la superestructura, estos estribos están cimentados sobre dos líneas de tres pilotes con diámetros de 1.50 metros y longitudes de 12 metros. Y los cuales tendrán camisas metálicas no recuperables, la cota de cimentación en ambos costados es de 314.0 msnm.

The figure contains three technical drawings of the bridge structure:

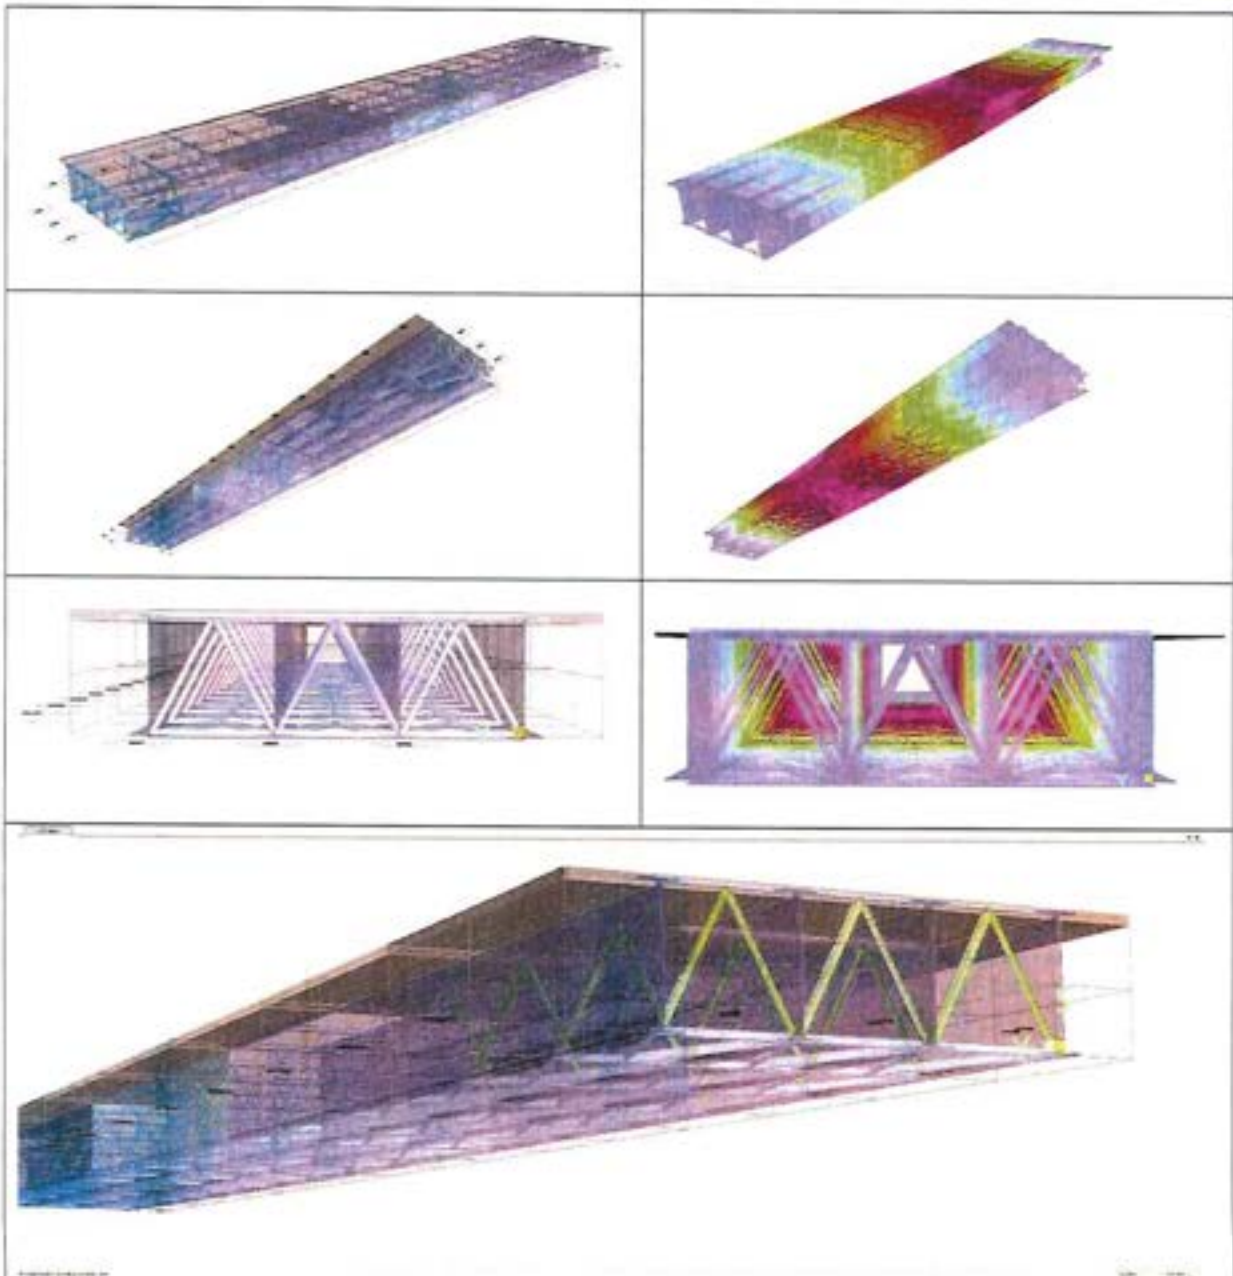
Los apoyos de neopreno, o también llamados "apoyos elastoméricos" son dispositivos colocados entre dos elementos de una estructura (cubierta, y vigas o pilares en el caso de los puentes) que garantizan la transmisión de cargas de un elemento a otro al soportar el paso de vehículos de diferentes cargas, de igual forma los topes sísmicos tienen como propósito evitar los desplazamientos excesivos en dirección transversal y/o longitudinal del tablero, estos se colocan sobre los cabezales de las pilas con una separación que generalmente está comprendida entre 0 y 5 cm con respecto a la pared de la viga transversal, para el caso los topes tendrán una armadura vertical en cada cara de 1No 6 cada 0,20m y horizontal 1 No 4 cada 0,10m.

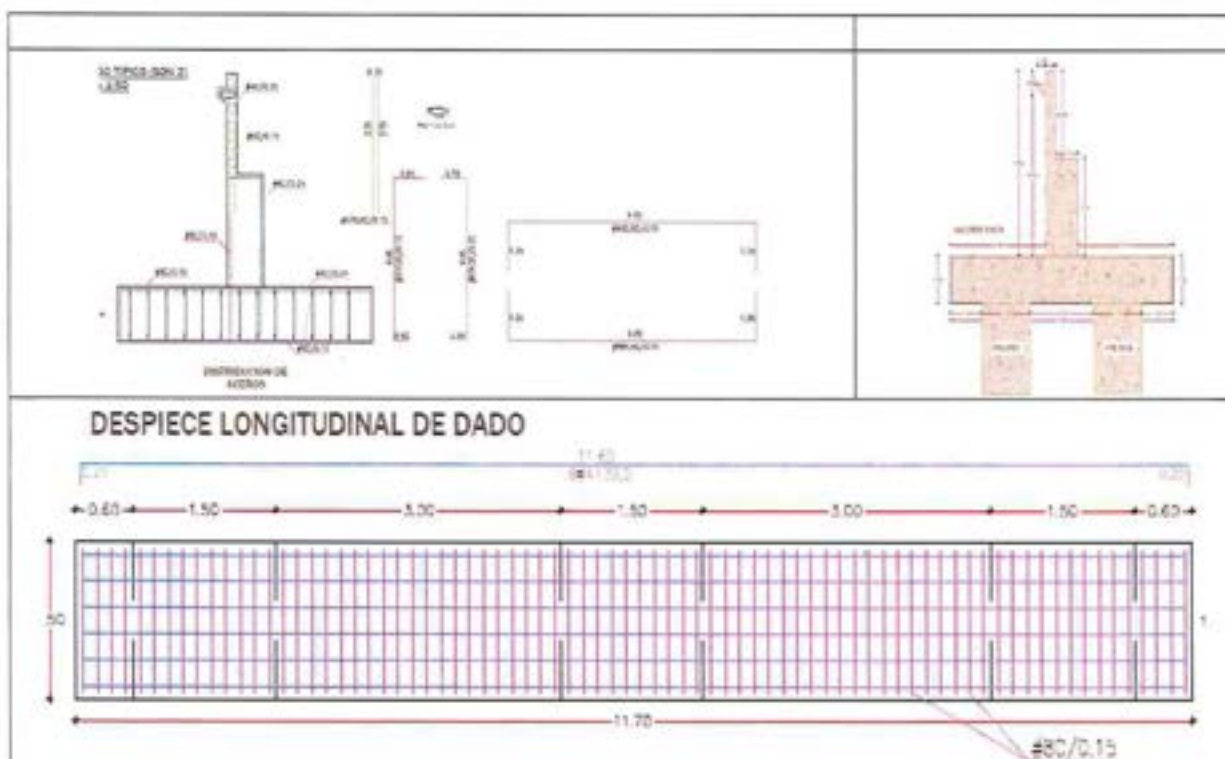
El estribo constituye una de las partes de un puente, que, junto con las pilas, está destinada a soportar las cargas del tablero, sus objetivos son los transmitir el peso a los cimientos, mantener la disposición de la tierra, unir la estructura a las vías de acceso, servir de apoyo a un arco dentro de una estructura, su configuración es zarpa trasera o talón, vástago o pantalla y zarpa delantero o dedo, las dimensiones son de 7 mts por una altura de 1,50 mts y una longitud de 11,70 mts

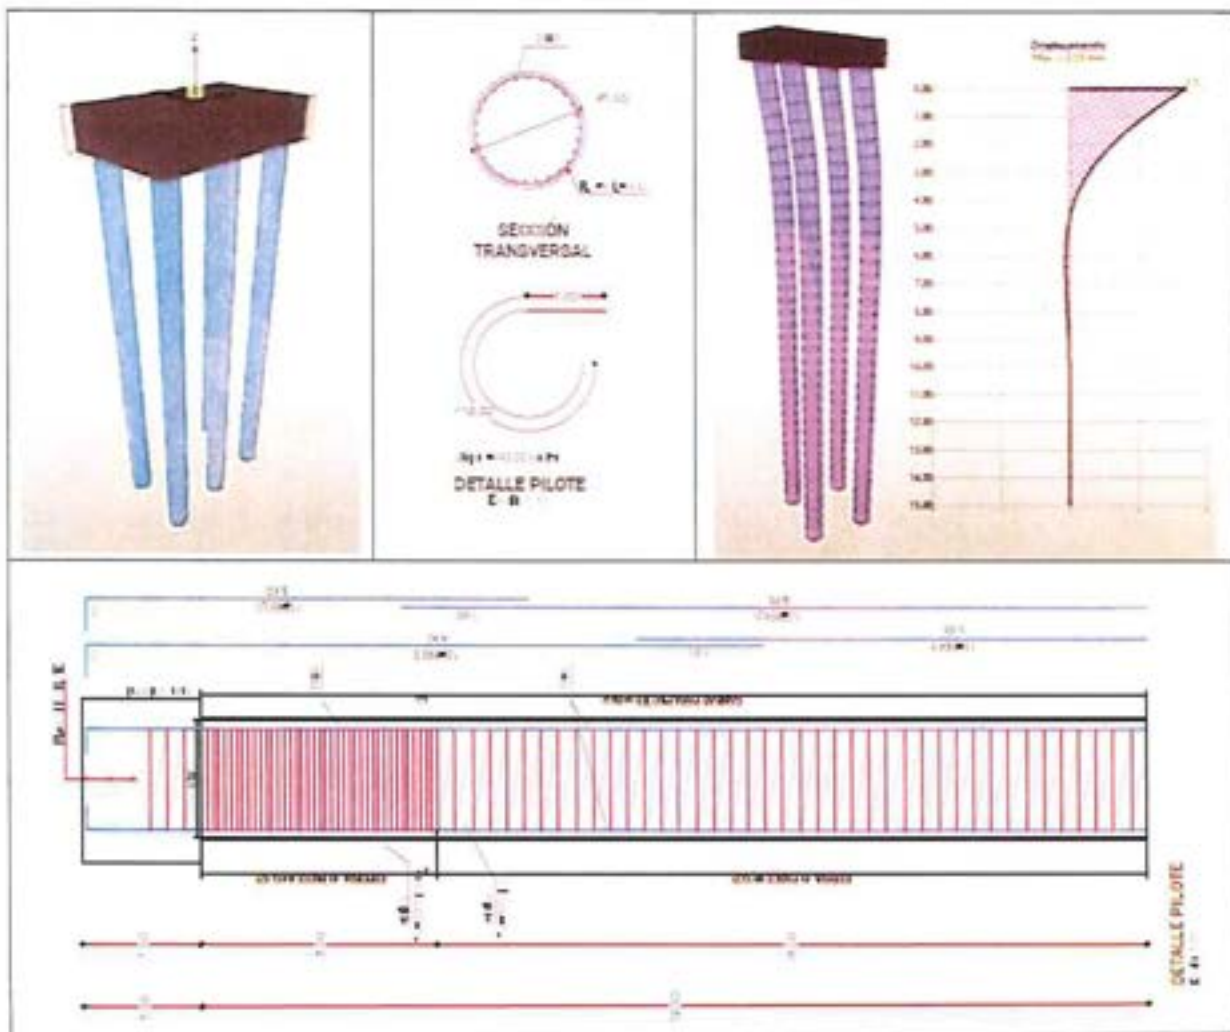
Estos son elementos estructurales formados por hormigón armado de gran longitud comparada con su sección transversal y que transmiten las cargas a niveles profundos del terreno, para el caso particular estarán cimentados sobre dos líneas de tres pilotes con diámetros de 1.50 metros y longitudes de 12 metros, los cuales tendrán camisas metálicas no recuperables, la cota de cimentación en ambos costados es de 314.0 msnm.

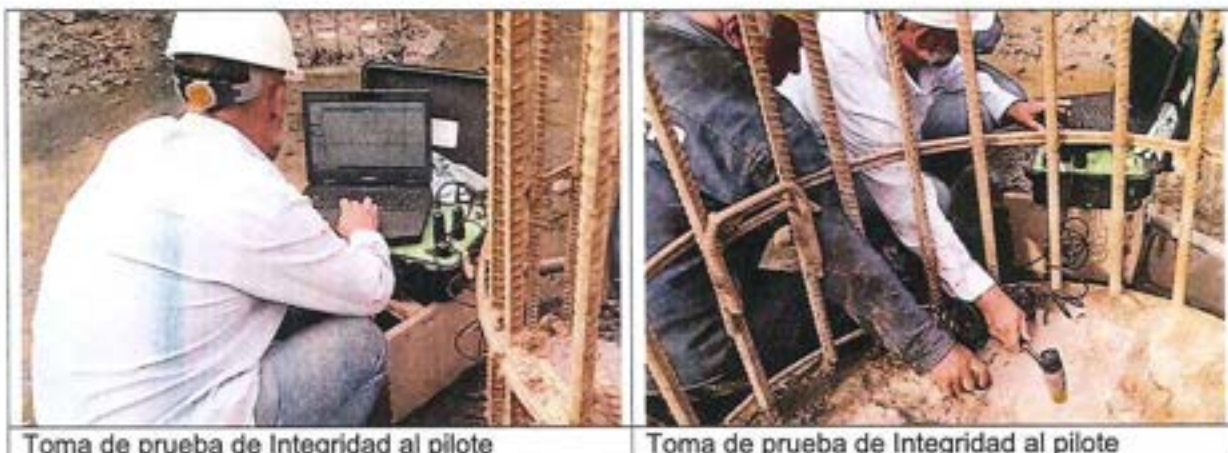
La emisión de los impulsos de vibración generados por medio de un martillo especial y su recepción, a través de un sensor colocado en la cabeza del pilote, detecta la longitud y/o el comportamiento del pilote como lo establece la norma ASTM D5882-07.

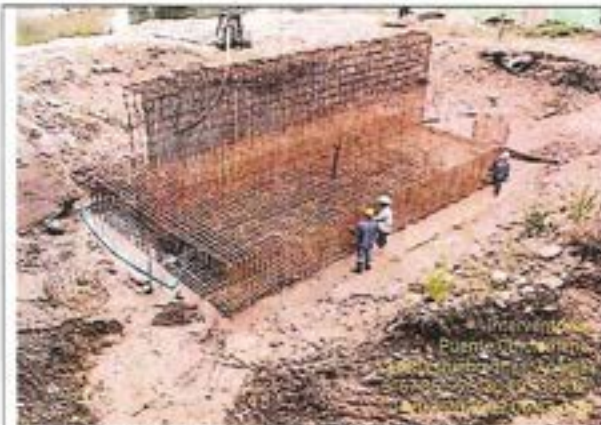
Previo al vaciado del concreto, se instala el encofrado, asegurando su alineación, nivelación y fijación, para resistir las presiones del concreto fresco sin deformaciones ni fugas. Este debe estar limpio y con la separación que garantice el recubrimiento del acero de refuerzo según planos y especificaciones.

Armado de aceros para la viga cabezal.

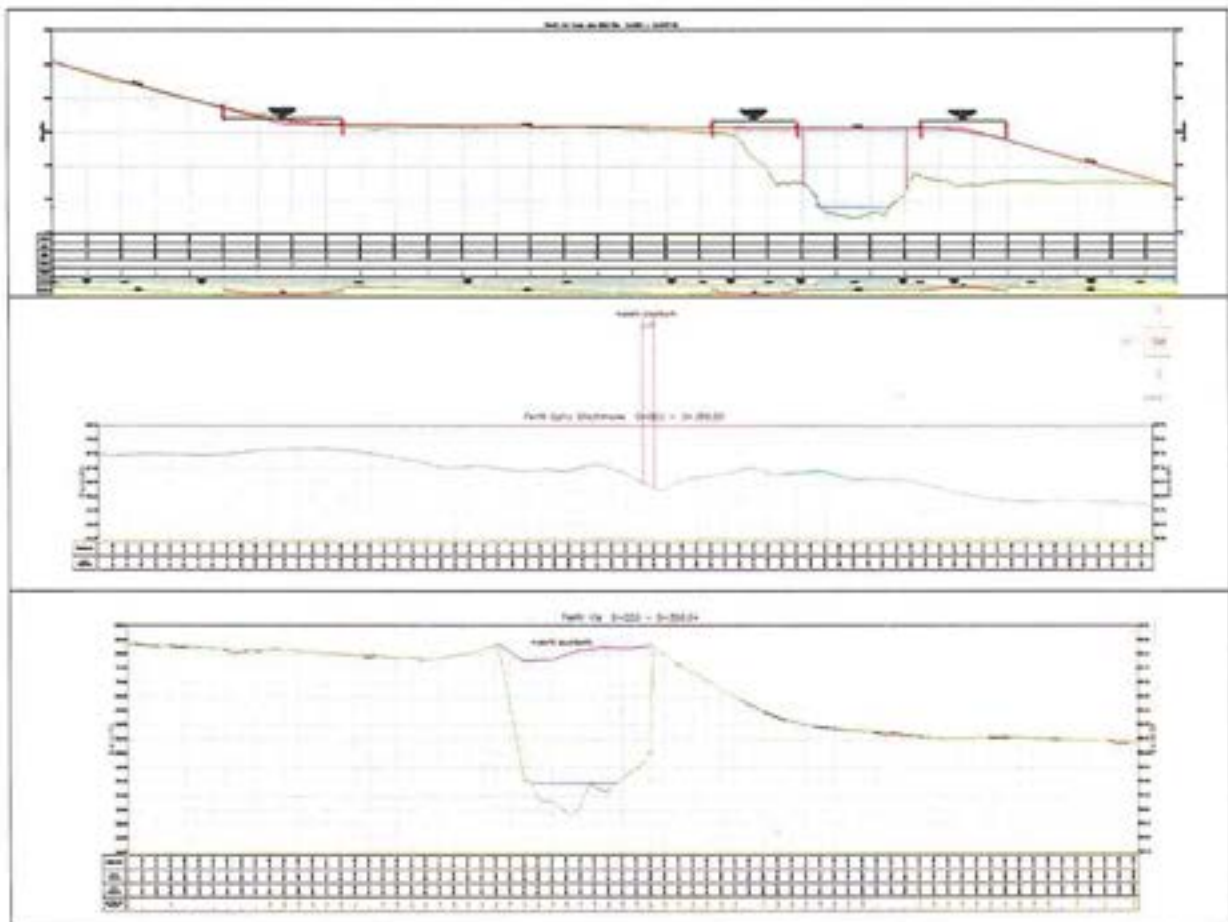
Se realizó la auscultación y evaluación del estado actual del puente sobre el caño Chichimene en la vereda Quebraditas en el municipio de Acacias, el cual básicamente se encuentra fuera de servicio debido a la inminente emergencia en la que se encuentra la estructura, la cual debido a su alto grado de deterioro no debe ser reparada, si no, demolida y construir un nuevo puente que cumpla la normatividad vigente en Colombia, además de tener elementos con patologías muy graves, el puente carece de elementos como: Pasos peatonales, barandas e iluminación, también por efectos de socavación los apoyos intermedios que actúan como pilas ya sufrieron demasiado y se hundieron tanto que sometieron la super estructura a esfuerzos para los cuales no estaban diseñados sus elementos, es importante recalcar que el puente ya cumplió su vida útil y repararlo es hacer inversiones que posteriormente se perderán.
