| | <b>Formato:</b> Informes recuperación ecológica. | | | |

**PLAN DE RESTAURACIÓN  
PROYECTO SAN ISIDRO Y LAS PALMAS**

**AGOSTO DE 2025**

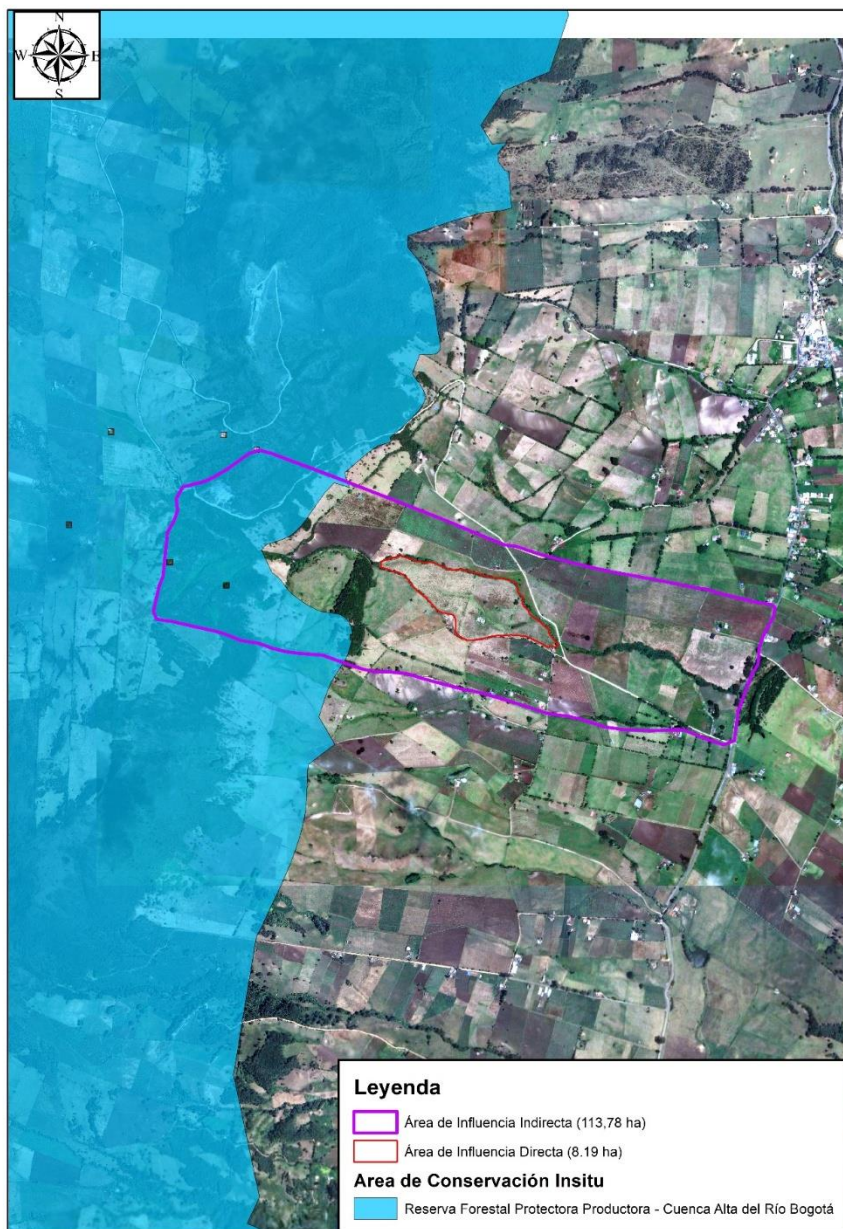
**Figura No. 1. Área de conservación *In situ***  
**Fuente: Equipo de Restauración Ecológica JBB. 2025**

El proyecto se localiza a una distancia de 320 metros de la Reserva Forestal Protectora Productora de la Cuenca Alta del río Bogotá, una figura de conservación establecida mediante el Acuerdo 30 de 1976, y objeto de procesos de realinderación y zonificación definidos en años posteriores por parte del Ministerio de Ambiente y autoridades ambientales regionales. Constituye un núcleo de conservación prioritario para la planificación territorial y ambiental del Distrito Capital y la región. En este sentido, la proximidad del proyecto a dicha reserva lo ubica en un contexto ecológico de alta sensibilidad. El proyecto, además, contribuye al fortalecimiento de la matriz de conectividad definida por el Distrito y se inserta en un mosaico de usos donde la restauración ecológica cobra especial relevancia para complementar y sostener procesos de conservación in situ, como los que se promueven en la reserva forestal (Figura No. 1).

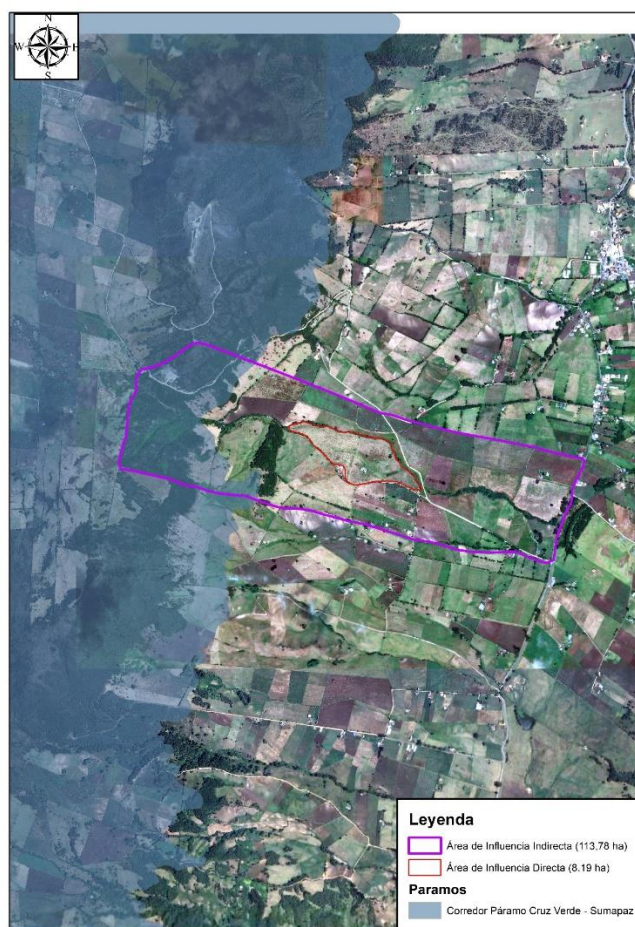
**Figura No. 4. Páramos**  
**Fuente:** Equipo de Restauración Ecológica JBB. 2025

Un factor determinante en la ubicación del proyecto San Isidro – Las Palmas es su proximidad al corredor ecológico estratégico páramo Cruz Verde – Sumapaz, del cual lo separa una distancia de apenas 343 metros lineales. Este corredor, reconocido como uno de los principales conectores biogeográficos entre ecosistemas de alta montaña, garantiza la continuidad funcional entre fragmentos de bosque altoandino, subpáramo y páramo, y cumple un papel esencial en la regulación climática, la provisión de agua y el soporte a la biodiversidad regional. Es justamente en este corredor donde nace la quebrada El Chuscal, elemento hídrico que atraviesa el predio objeto de restauración. Esta cercanía refuerza el valor ecológico del proyecto, al posicionarlo como un nodo de restauración clave para fortalecer los procesos de conectividad vertical entre zonas altas y medias de la cuenca, así como para apoyar la regeneración natural desde focos de vegetación conservada (Figura No. 4).

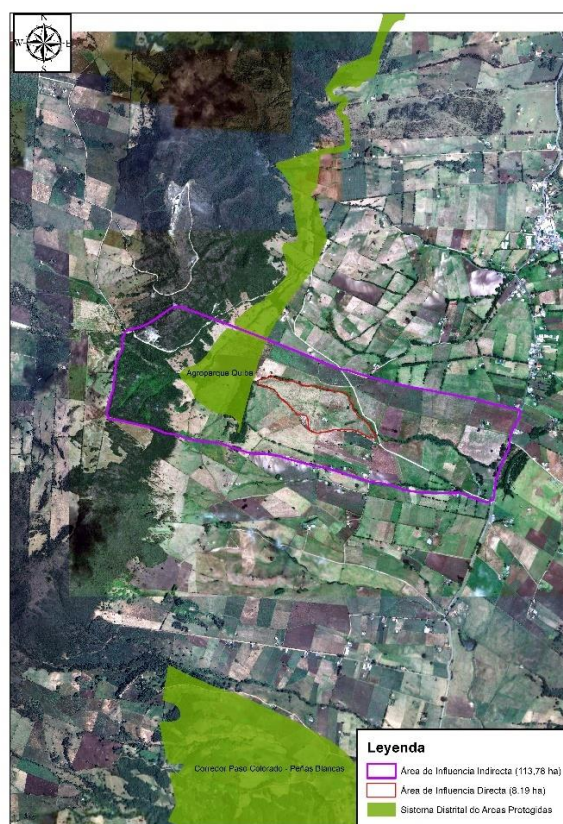
**Figura No. 5. Sistema Distrital de áreas Protegidas**  
**Fuente: Equipo de Restauración Ecológica JBB. 2025**

En el marco del Sistema Distrital de Áreas Protegidas (SIDAP), que contempla tres categorías principales como lo son reservas distritales de humedal, parques distritales ecológicos de montaña y paisajes sostenibles, el proyecto San Isidro – Las Palmas se ubica en una zona estratégica que refuerza su importancia para la conectividad ecológica y la conservación de servicios ecosistémicos. Específicamente, el área de intervención se localiza a tan solo 30 metros del Agroparque Quiba, clasificado como paisaje sostenible, el cual actúa como un espacio articulador entre la conservación ambiental y prácticas agrícolas compatibles con el entorno. Además, el proyecto se encuentra a una distancia aproximada de 1,7 kilómetros del corredor Paso Colorado – Peñas Blancas, identificado como un eje de conectividad ecológica dentro de la estructura ecológica principal del sur de Bogotá. Esta cercanía posiciona al proyecto como un enclave potencial para el fortalecimiento de los procesos de restauración ecológica en áreas rurales de borde urbano, permitiendo la integración funcional entre coberturas naturales remanentes, espacios productivos sostenibles y nodos ecológicos del SIDAP (Figura No. 5).

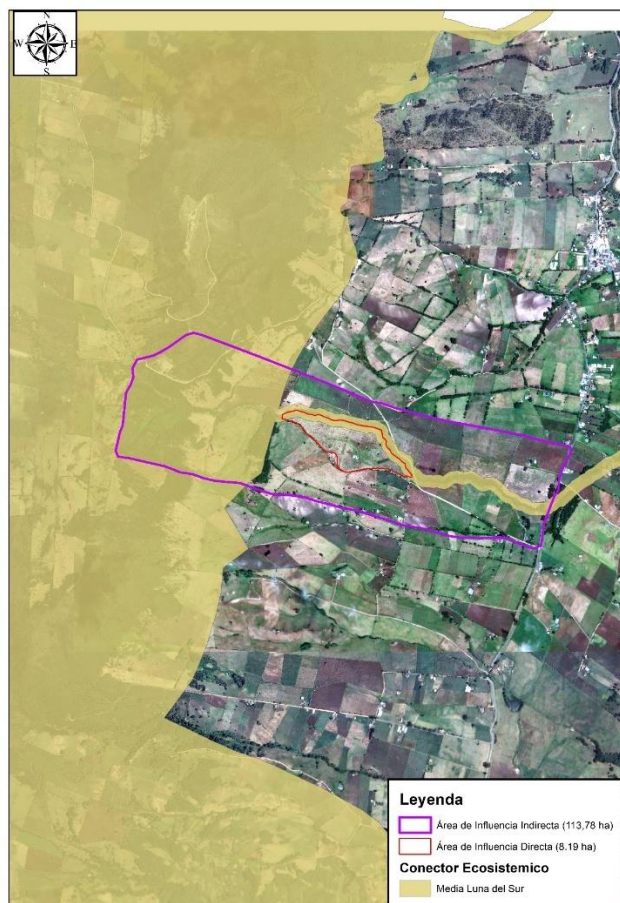
**Figura No. 6. Conector ecosistémico**  
**Fuente:** Equipo de Restauración Ecológica JBB. 2025

El proyecto está ubicado dentro del conector ecosistémico Media Luna del Sur, una de las cinco áreas estratégicas definidas en el Plan de Ordenamiento Territorial, para asegurar la conectividad ecológica en el sur de Bogotá. Media Luna del Sur se compone de áreas de gestión ecológica, en las que se implementan estrategias de cuidado del territorio y restauración ambiental, con el propósito de unir especies y procesos naturales entre el oriente y occidente de la ciudad. Esta categoría es prioritaria para fortalecer el tránsito de biodiversidad, incrementar la permeabilidad del paisaje urbano-rural y apoyar la gobernanza ambiental participativa del sur bogotano, incluyendo detalles de limpieza comunitaria, plantaciones ciudadanas (como en el nodo Tunjo–Tingua Azul) y fortalecimiento de nodos ecológicos locales con especies nativas (Figura No. 6).

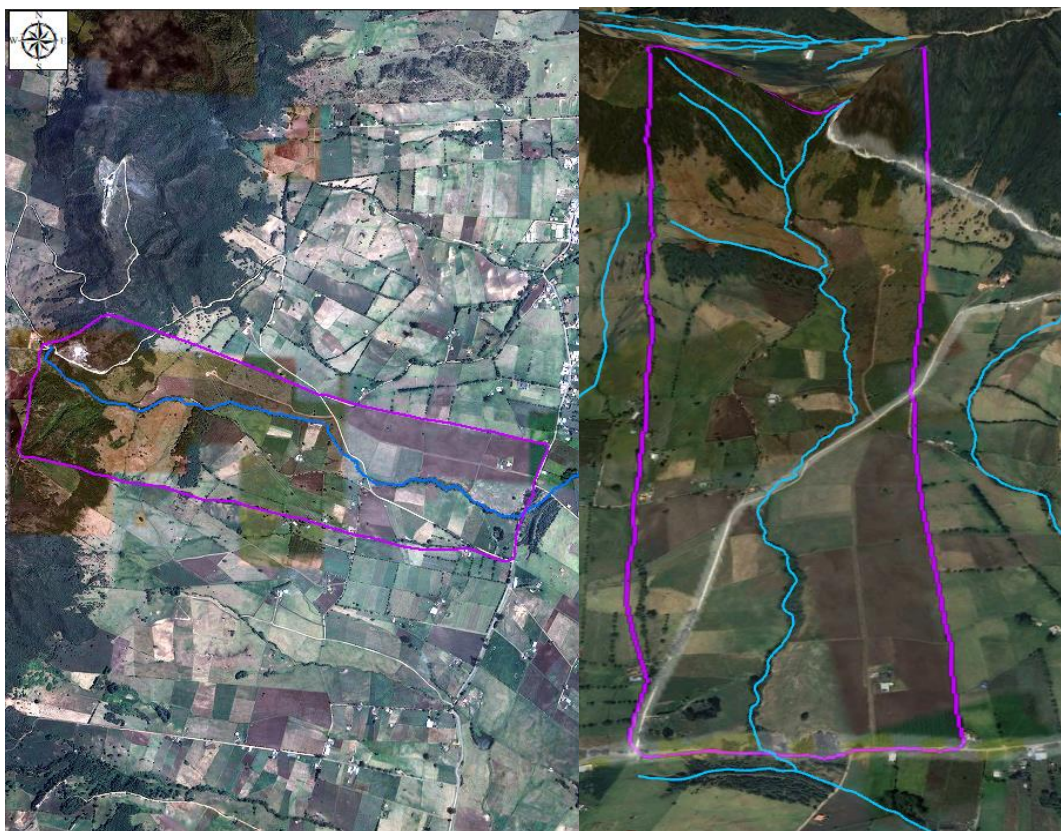
**Figura No. 8. Área de Influencia Indirecta**  
**Fuente: Equipo de Restauración Ecológica JBB. 2025**

El área de influencia indirecta del proyecto tiene un área de 113,78 ha. Para la determinación de esta área, se analizaron variables como límites de localidad, sector, barrio, etc. Se utilizaron elementos cartográficos específicos y que no presentaran cambio en el tiempo, como es el límite de la cuenta de la quebrada El Chuscal y al Este se tomó como límite la vía principal (Figura No. 8).

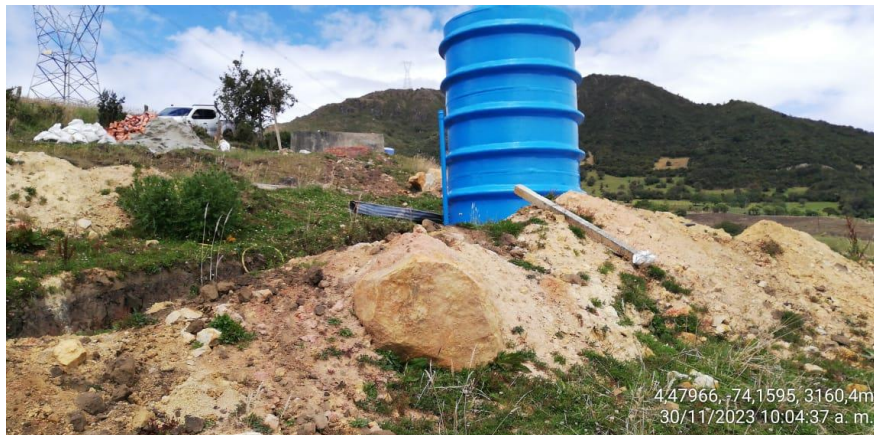
**Figura No. 13. Infraestructura de ASOPORQUERA**  
**Fuente: Grupo de Recuperación Ecológica**

Dentro del área de influencia del proyecto se encuentra la quebrada El Chuscal, un curso de agua que atraviesa el predio en proceso de restauración y que forma parte del sistema hídrico que alimenta al río Tunjuelo (Figura No. 14). En el territorio opera el acueducto comunitario ASOPORQUERA I, que suministra agua a los habitantes de Mochuelo Alto. Además, en el predio se identificó infraestructura con capacidad para el almacenamiento y distribución de agua de dicho acueducto (Figura No. 13).

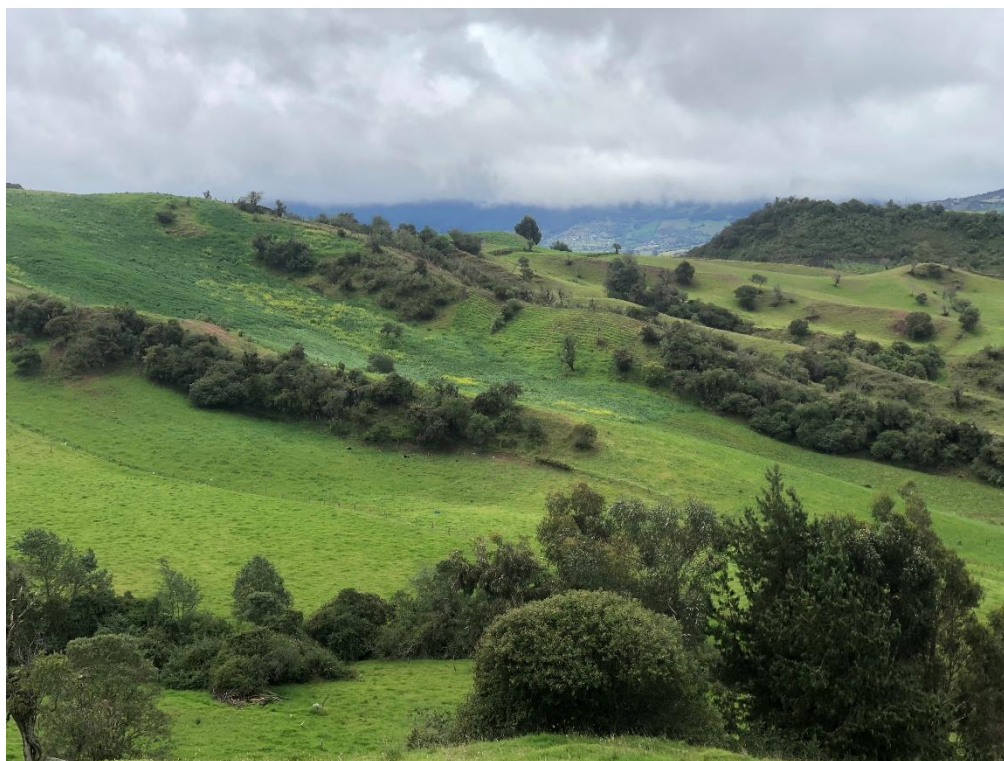
**Figura No. 15. Perfil fitosociológico**  
**Fuente: Equipo de Restauración Ecológica JBB - 2025**

Durante la visita al ecosistema de referencia, se identificó una zona de transición ecológica entre el bosque altoandino, subpáramo y páramo, ubicada en un contexto rural con presencia de actividades agrícolas y ganaderas. Esta zona muestra una cobertura vegetal fragmentada, pero con importantes relictos de vegetación nativa que evidencian procesos sucesionales en curso (Figura No. 15).

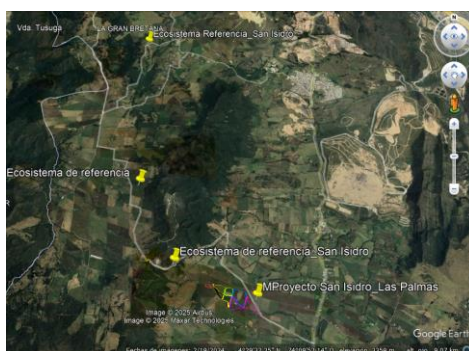
**Figura No. 16. Muestreo Ecosistema de referencia**  
**Fuente: Equipo de Restauración Ecológica JBB – 2025**

Como parte de la metodología de observación del paisaje, en el marco de una evaluación ecológica rápida, se realizó un transecto de aproximadamente 20 kilómetros que permitió registrar visualmente las condiciones actuales del territorio. Los puntos georreferenciados desde los cuales se tomaron las fotografías se presentan en la Tabla No. 2, y el recorrido completo del transecto se ilustra en la Figura No. 16. Durante el recorrido se identificaron asociaciones vegetales representativas del subpáramo, conformadas por especies nativas que desempeñan un papel funcional clave en la regeneración ecosistémica, particularmente en procesos de dispersión zoocora y anemocora, regulación hídrica y protección del suelo.

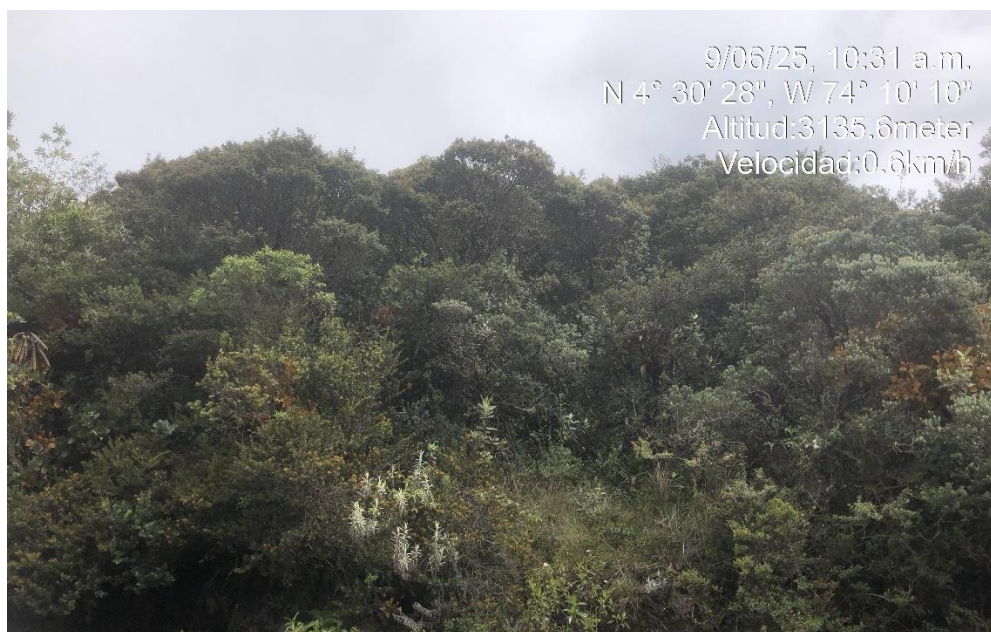
**Figura No. 17. Perfil fitosociológico**  
Fuente: Equipo de Restauración Ecológica JBB – 2025

En el marco del diagnóstico ecológico para el diseño de estrategias de restauración en la vereda Mochuelo Alto, se realizó un recorrido sistemático a través del ecosistema de referencia, ubicado en la franja de transición entre bosque altoandino y subpáramo, con el fin de identificar asociaciones vegetales dominantes y especies clave para los procesos de regeneración. El listado florístico levantado durante los recorridos (Tabla No. 3) incluye una diversidad representativa de especies leñosas y herbáceas, pertenecientes principalmente

a familias como Asteraceae, Melastomataceae, Rosaceae, Ericaceae y Cunoniaceae (Figura No. 17).

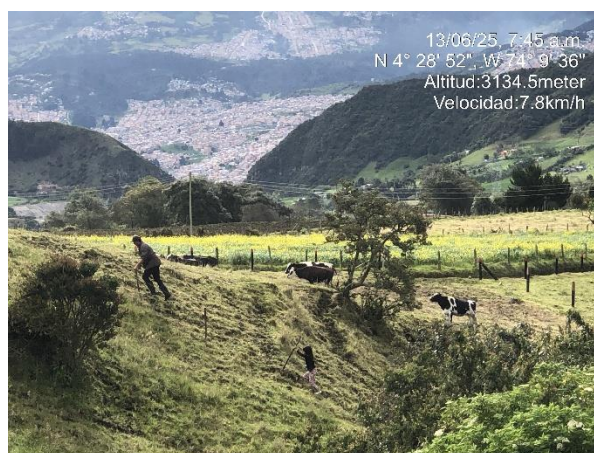
**Figura No. 20. Semovientes dentro del área de influencia**  
**Fuente: Equipo de Restauración Ecológica JBB – 2025**

**Semovientes-Ganadería:** La presencia de semovientes dentro del área de intervención, provenientes de fincas colindantes y del tránsito por el sendero veredal, genera pisoteo, compactación del suelo, dispersión de especies invasoras y consumo de regeneración vegetal, lo que compromete los procesos de sucesión ecológica. La ausencia de una cerca perimetral adecuada permite el ingreso de semovientes al predio. Esta situación hace urgente la implementación de un sistema de cercado funcional que delimite claramente el área del proyecto.

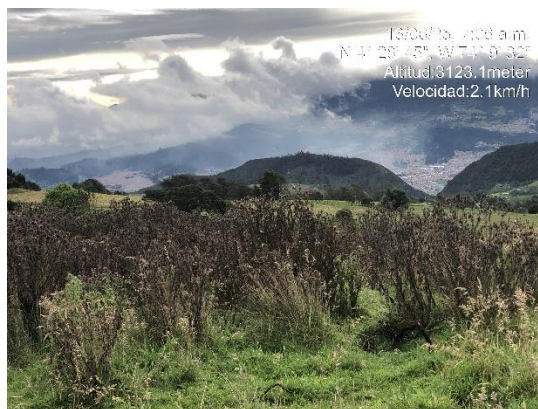
**Figura No. 21. Hierbas exóticas e invasoras**  
Fuente: Equipo de Restauración Ecológica JBB – 2025

**Presencia de especies exóticas invasoras:** Se evidenció una alta cobertura de especies como el pasto kikuyo (*Pennisetum clandestinum*), el cardo (*Cirsium* sp.) y otras hierbas con hábitos invasivos, que tienden a formar coberturas monoespecíficas, dificultando el establecimiento de especies nativas.

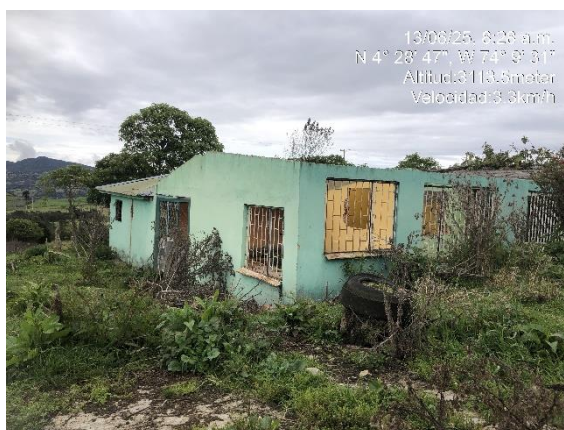
**Figura No. 22. Construcciones**  
Fuente: Equipo de Restauración Ecológica JBB – 2025

**Infraestructura previa:** Existen zonas duras correspondientes a antiguas construcciones que interrumpen la continuidad del suelo natural y afectan la conectividad ecosistémica. Estas áreas deben ser consideradas como polígonos específicos con criterios de restauración diferenciados.

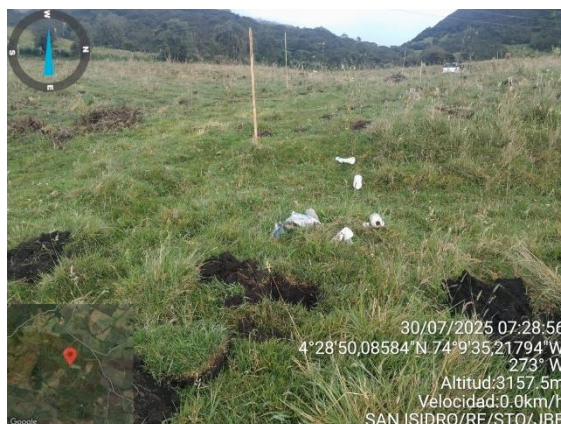
**Figura No. 23. Residuos sólidos.**  
**Fuente: Equipo de Restauración Ecológica JBB – 2025**

**Presencia de residuos sólidos y escombros:** La disposición histórica de escombros y la reciente acumulación de residuos peligrosos (como tarros de agroquímicos) en ciertas zonas del predio plantea riesgos ecosistémicos y sanitarios que deben ser abordados.
