| | <b>INSTITUTO NACIONAL DE VÍAS</b><br><b>PROCESO MISIONAL EJECUCIÓN DE PROYECTOS DE INFRAESTRUCTURA DE TRANSPORTE</b><br><b>MANUAL DE INTERVENTORÍA OBRA PÚBLICA</b><br><b>LISTA DE CHEQUEO INFORME MENSUAL DE INTERVENTORÍA</b> | | CÓDIGO | MEPI-MN1-IN-15-FR-1 |

**Objeto Contrato de Obra:** MEJORAMIENTO Y MANTENIMIENTO DE VÍAS Terciarias en el Municipio de los Cordobas, Departamento de Córdoba, MEJORAMIENTO Y MANTENIMIENTO DE VÍAS Terciarias en el Municipio de San Bernardo del Viento, Departamento de Córdoba y MEJORAMIENTO Y MANTENIMIENTO DE VÍAS Terciarias en el Municipio de Planeta Rica

| <b>Informe Mensual No.</b> | 9 | <b>MES O PERIODO:</b> | OCTUBRE DE 2024 |

| | <b>INTERVENTORÍA TÉCNICA, ADMINISTRATIVA, FINANCIERA Y AMBIENTAL PARA EL MEJORAMIENTO Y MANTENIMIENTO DE LAS VIAS Terciarias EN LOS MUNICIPIOS DEL DEPARTAMENTO DE CÓRDOBA – LOTE 1”.</b><br><br><b>INFORME MENSUAL DE INTERVENTORÍA No.09</b><br><b>PERIODO: 01 AL 31 DE OCTUBRE 2024</b> | CÓDIGO | MEPI-MN1-IN-15-FR-1 |

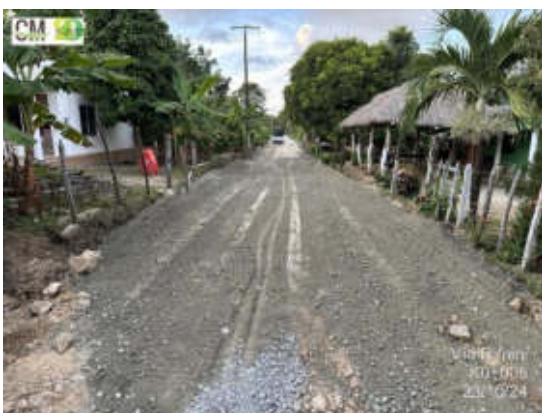
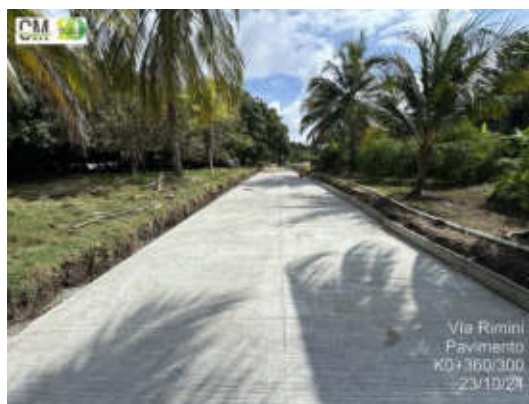
El contratista cuenta con un campamento aledaño al proyecto, el cual, corresponde para el acopio de material y herramienta menor, el cual, se evidencio que se está implementando el plan de emergencia (botiquín y camilla).

Así mismo, en el frente de obra vienen realizando jornada de orden y aseo, se inició con la implementación de señalización preventiva, aun así, no se realizo el cerramiento de la obra.

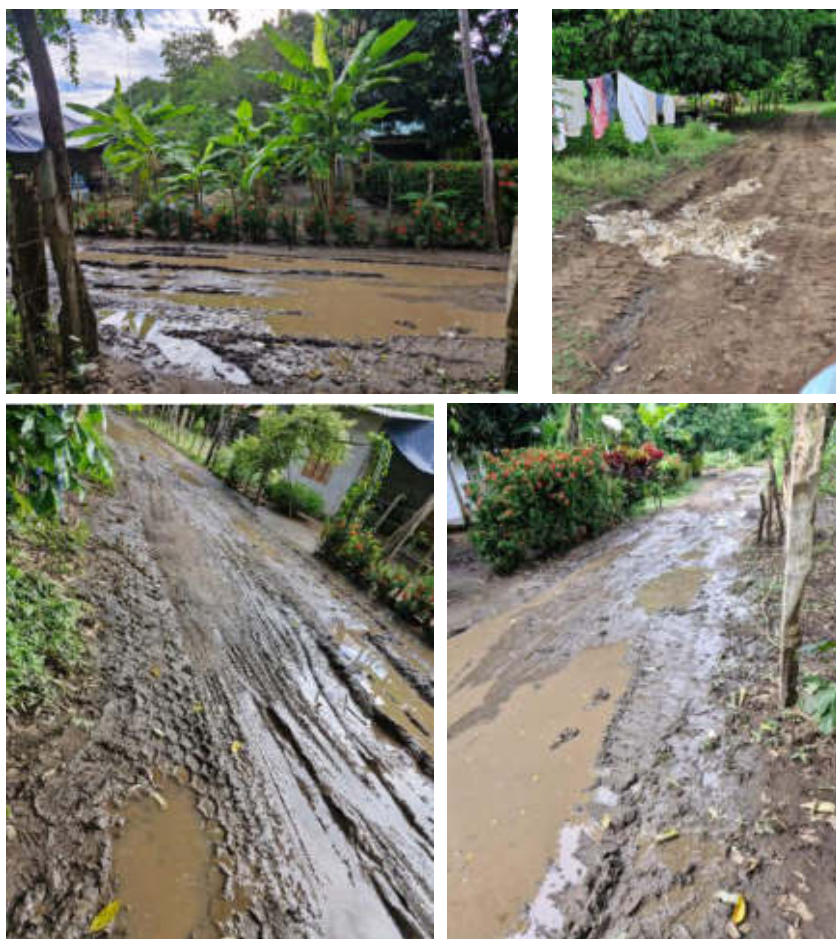
A continuación, se anexa registro fotográfico del estado actual de la vía alterna:

Se solicita al contratista de obra, tomar las acciones necesarias para atender de manera inmediata el mantenimiento de la vía alterna, y la respuesta a la presente
