| | <p style="text-align: center;">INSTITUTO NACIONAL DE VÍAS</p> <p style="text-align: center;">PROCESO MISIONAL EJECUCIÓN DE PROYECTOS DE INFRAESTRUCTURA DE TRANSPORTE</p> <p style="text-align: center;">MANUAL DE INTERVENTORÍA OBRA PÚBLICA</p> <p style="text-align: center;">LISTA DE CHEQUEO INFORME MENSUAL DE INTERVENTORÍA</p> | CÓDIGO | MEPI-MN1-IN-15-FR-1 |

| <b>Contrato de Interventoría No.</b> 5053-2023 | <b>Interventoría:</b> CONSORCIO INGECON-INCO |

**Objeto Contrato de Obra:** MEJORAMIENTO Y MANTENIMIENTO DE VÍAS Terciarias en el Municipio de Los Cordobas, Departamento de Córdoba, MEJORAMIENTO Y MANTENIMIENTO DE VÍAS Terciarias en el Municipio de San Bernardo del Viento, Departamento de Córdoba y MEJORAMIENTO Y MANTENIMIENTO DE VÍAS Terciarias en el Municipio de Planeta Rica

| <b>INFORME MENSUAL No.</b> 10 | <b>MES O PERIODO:</b> NOVIEMBRE DE 2024 |

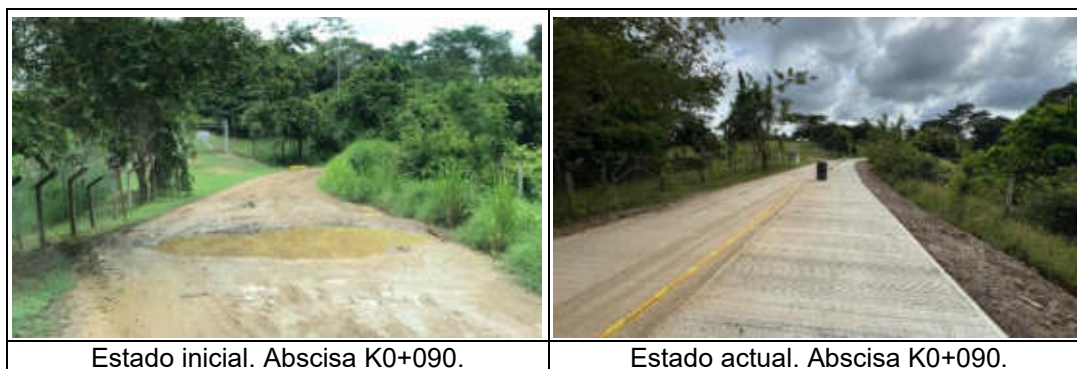
Estado inicial. Abscisa K0+090.

Estado actual. Abscisa K0+090.

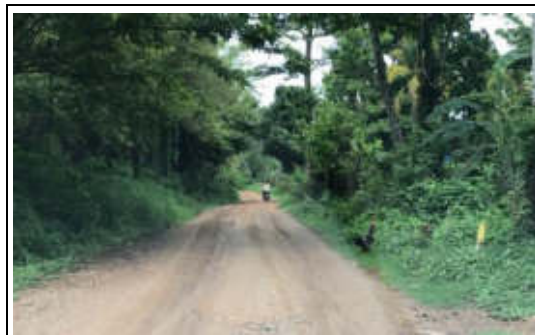
Estado inicial. Abscisa K0+320.

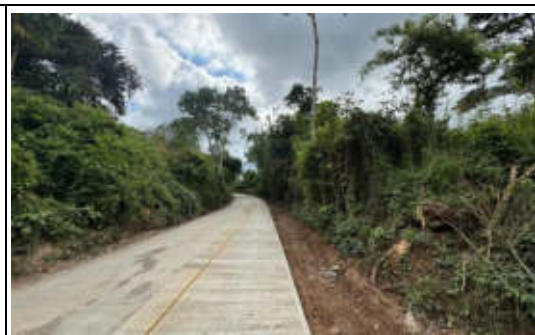
Estado actual. Abscisa K0+320.

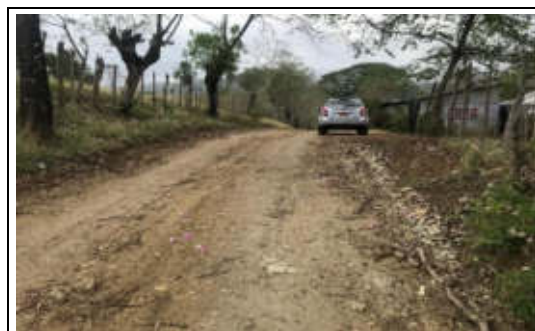
- **Municipio de los Córdoba – Contrato de obra No. LP-006-2023:** La vía a intervenir que comunica a la vereda Barranquillita con la vereda El Mango del municipio Los Córdoba, “*se caracteriza por presentar una topografía ondulada, se encuentra en afirmado y en mal estado lo que afecta de manera directa la transitabilidad vehicular. Dicho tramo vial cuenta una considerable presencia de baches, lodo, desgaste de la capa de rodadura y se evidencia la ausencia de estructuras superficiales de captación y recolección de aguas lluvias. En virtud de lo anterior, los productores de esa región, no cuentan con vías óptimas para transportar sus productos al casco rural del Municipio y demás veredas circunvecinas.*”

Estado inicial. Abscisa K0+000

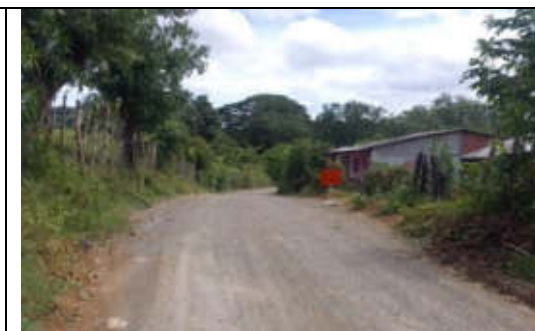
Estado actual. Abscisa K0+000 (Inicio)

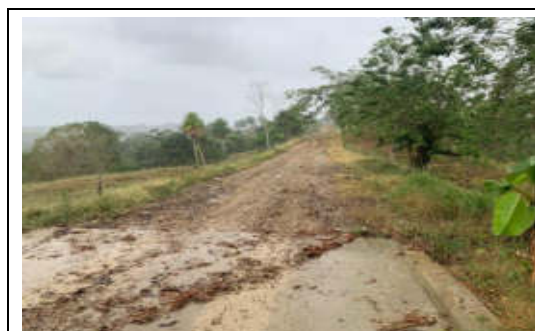
Estado inicial. Abscisa K2+322

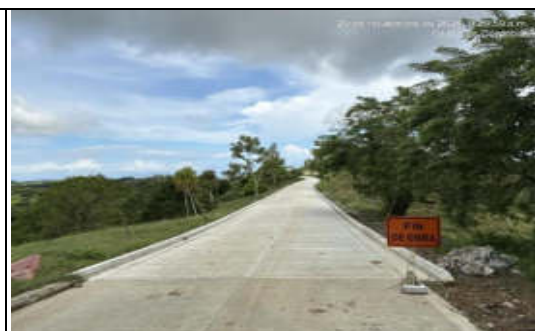
Estado actual. Abscisa K2+322

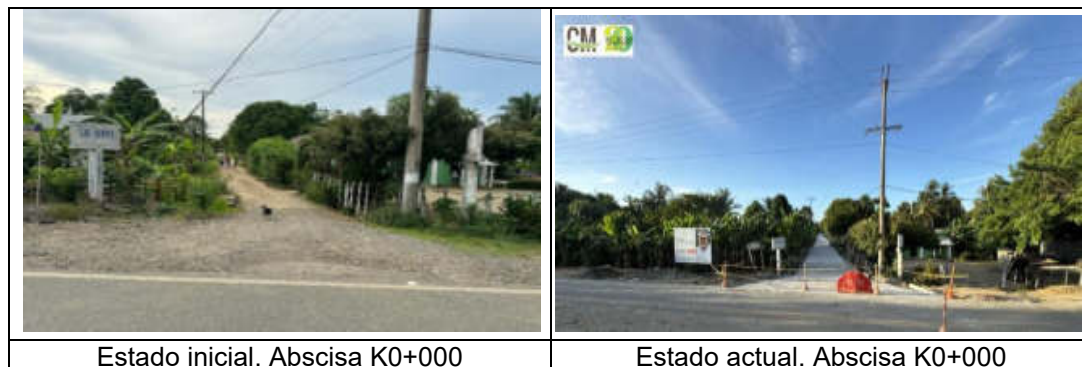
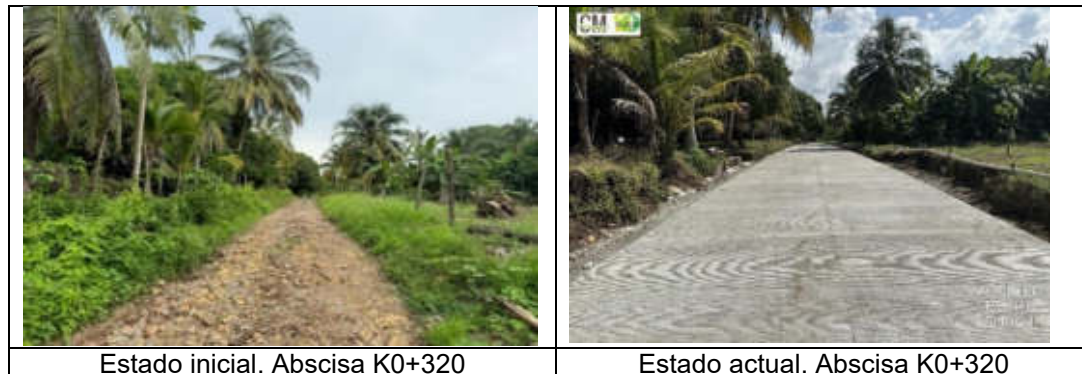
- **Municipio de San Bernardo del Viento – Contrato de obra No. LP-MSBV-008-2023:** La vía que conduce desde la intersección que lleva desde la vereda Rimini hasta la intersección de la vía nacional San Bernardo del Viento – Moñitos, *“la infraestructura vial actual es deficiente, dado que a pesar de que se encuentra en afirmado este se encuentra deteriorado en todos los 780 metros lo que obliga a invertir varias veces recursos al año para su mantenimiento, adicionalmente, en verano genera gran cantidad de material particulado lo que afecta la salud de las poblaciones cercanas además del sector hotelero.”*

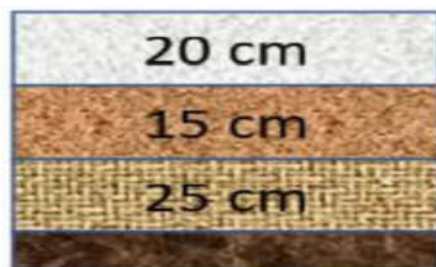
### ESTRUCTURA DEL PAVIMENTO

**Losa de Concreto MR 3.8 Mpa**

**Subbase Granular C**

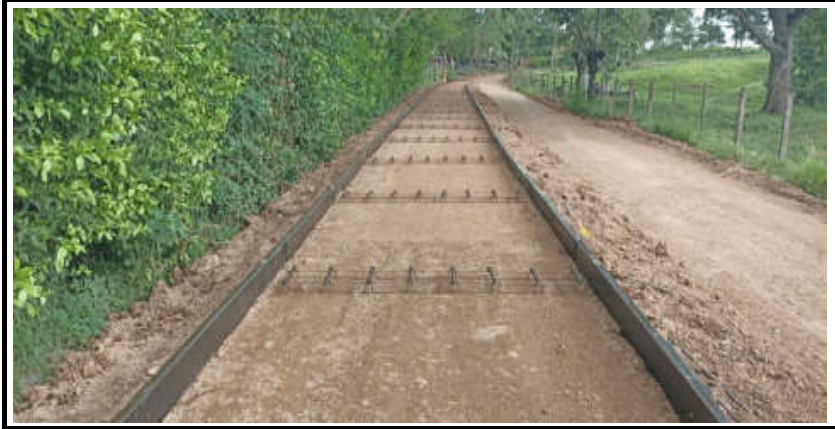
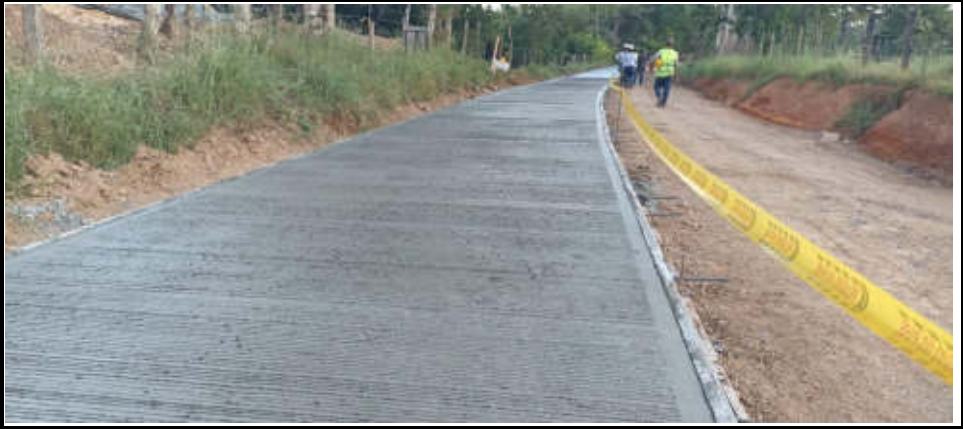
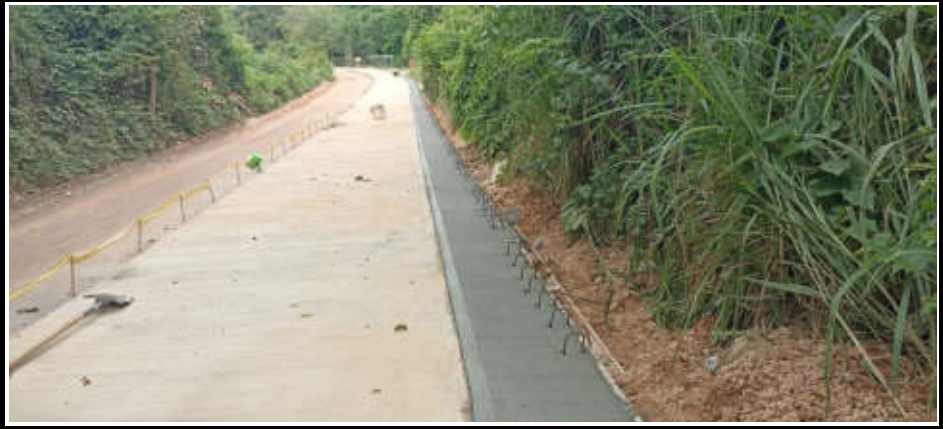
| Instalación de acero de refuerzo para el pavimento rígido MR38 premezclado. Abscisa K1+980. | Construcción de pavimento rígido MR38 premezclado. Abscisa K2+020. | Construcción de Bermacunetas 3000 PSI premezclado. Abscisa K0+120. |

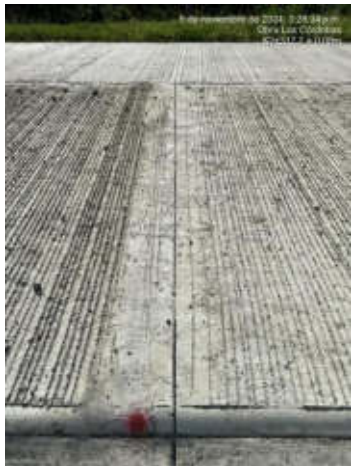
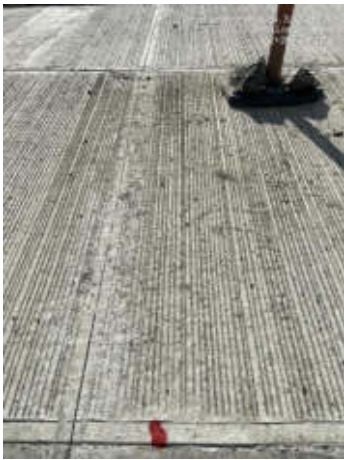
De acuerdo al cumplimiento de las obligaciones contractuales de la Interventoría para el desarrollo del proyecto de la referencia, se evidencia que se están presentando daños en las losas de pavimento construidas en el carril izquierdo lo que se logra observar es que estas se están afectando por corte tardío de juntas y otras por temperatura, a continuación, se emite registro fotográfico y ubicación de estas:

| Fisura. Abs K2+317 a 9 cm de la junta | Fisura. Abs K2+263,9 a 40 cm de la junta |

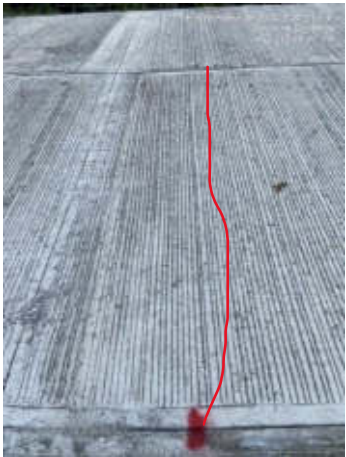
| <p>Fisura. Abs K2+245.65 a 60 cm de la junta</p> | <p>Fisura. Abs K2+167.9 a 1.68 m de la junta</p> |

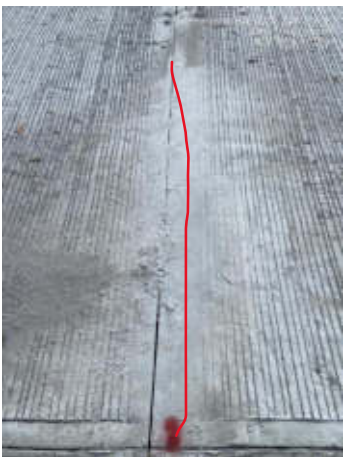
| <p>Fisura. Abs K2+158,1 a 5 cm de la junta</p> | <p>Fisura. Abs K2+035,6 a 9 cm de la junta</p> |

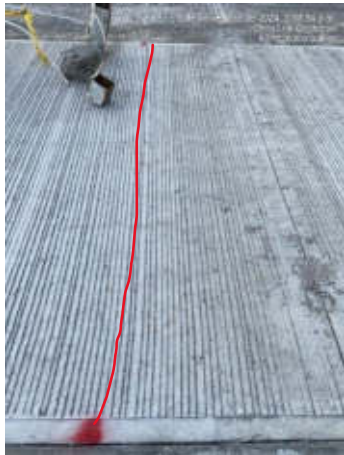
| <p>Fisura. Abs K2+026,6 a 0.65m de la junta</p> | <p>Fisura. Abs K1+952 a 1.5 m de la junta. Esta losa presenta 2 fisuras, una desde la mitad haciendo recorrido en diagonal hasta cerca a la junta y la otra cer a la junta</p> |

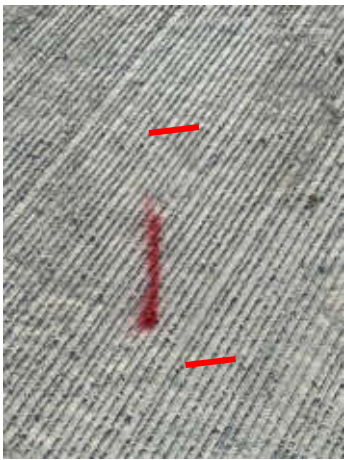
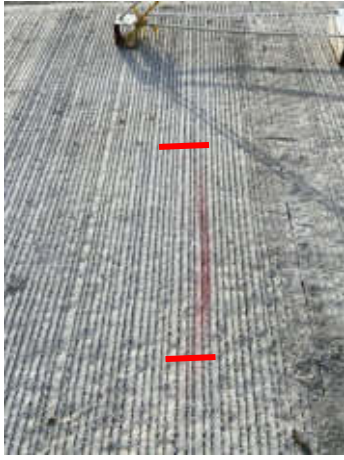
| <p>Fisura. Abs K1+947 se encuentra 1m de la junta</p> | <p>Grieta. Abs K1+947 a 30 cm de la junta</p> |

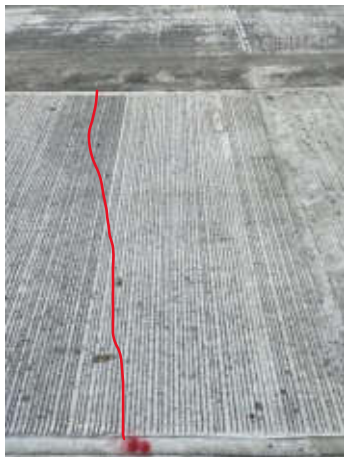
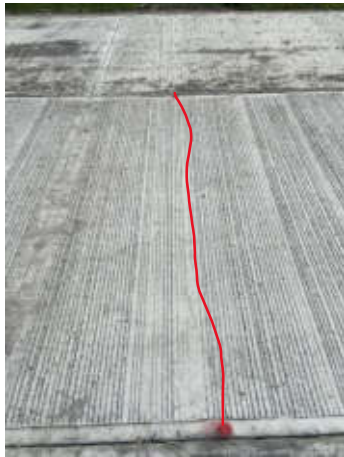
| <p>Fisura. Abs K1+945,5 a 1,2m de la junta</p> | <p>Fisura. Abs K1+937,7 a 0.8 m de la junta</p> |

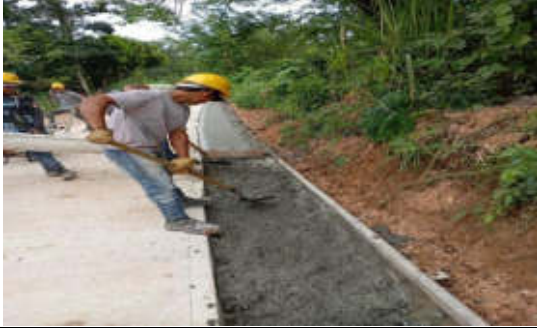
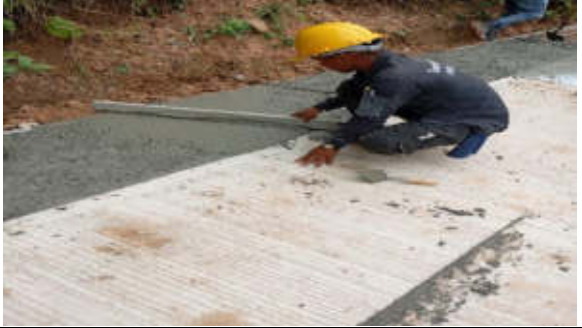
| <p>Foto 1. Construcción de Bermacunetas premezclado. Abscisa K0+310.</p> | <p>Foto 1. Construcción de Bermacunetas premezclado. Abscisa K0+230.</p> |

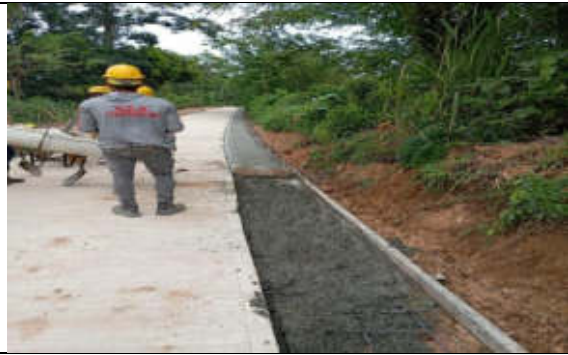
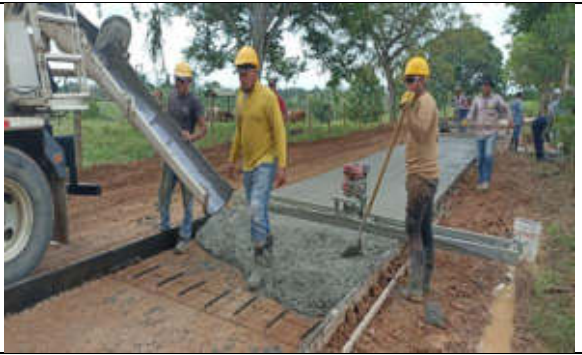
| <p>Foto 3. Construcción de Bermacunetas premezclado. Abscisa K0+140.</p> | <p>Foto 4. Instalación de acero de refuerzo y construcción de pavimento rígido MR38 premezclado. Abscisa K1+850.</p> |

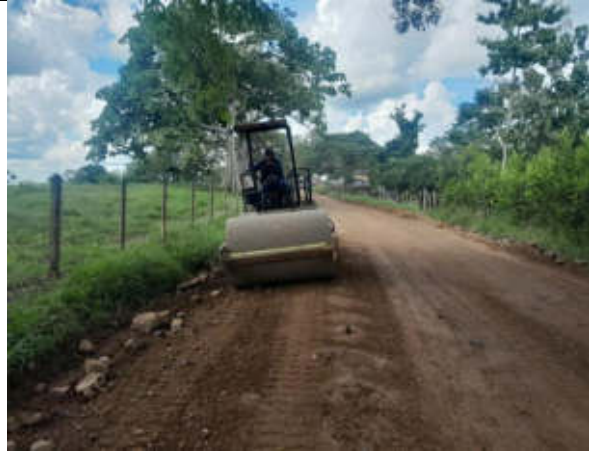
| <p>Foto 5. Suministro, extendida y compactación de subbase granular. Abscisa K1+780.</p> | <p>Foto 6. Suministro, extendida y compactación de subbase granular. Abscisa K1+870.</p> |
| <p>Foto 7. Suministro, extendida y compactación de subbase granular. Abscisa K1+900.</p> | <p>Foto 8. Suministro, extendida y compactación de subbase granular. Abscisa K2+100.</p> |

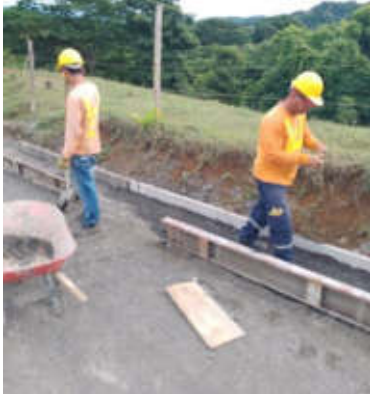
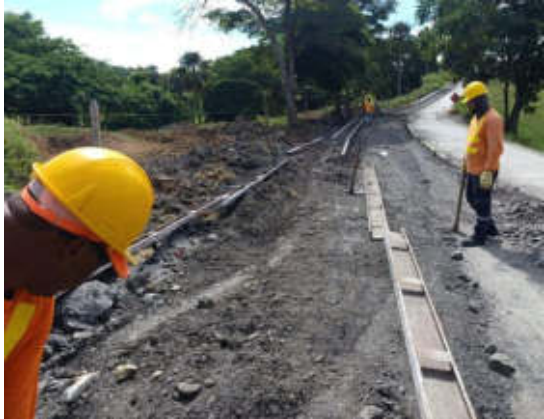
| <p>Foto 9. Colocación de rieles para cunetas lado izquierdo</p> | <p>Foto 10. Colocación de rieles para cunetas lado izquierdo</p> |

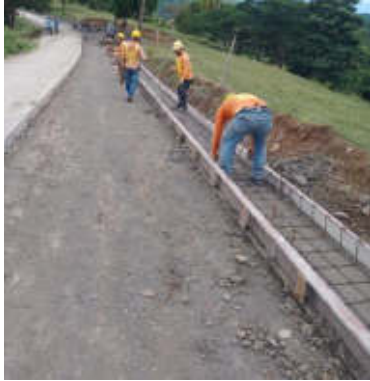
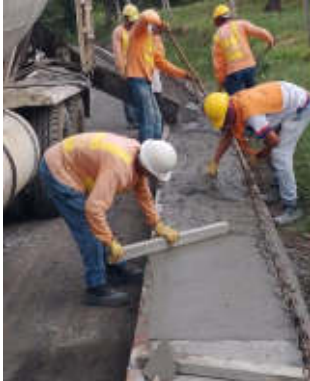
| <p>Foto 11. Instalación de rieles y acero para cunetas lado izquierdo de la Abs K1+883 - K0+933</p> | <p>Foto 12. Fundida de concreto de 3000 psi para cunetas lado izquierdo de la Abs K1+883 - K0+933</p> |

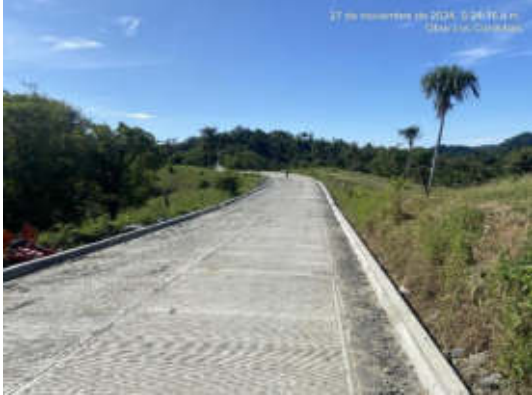
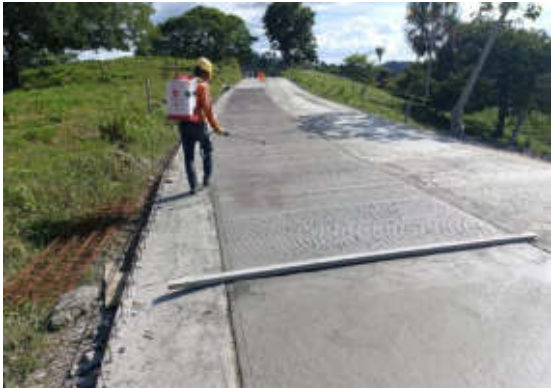
| Foto 13. Aseo de losas de pavimento | Foto 14. Riego de antisol |

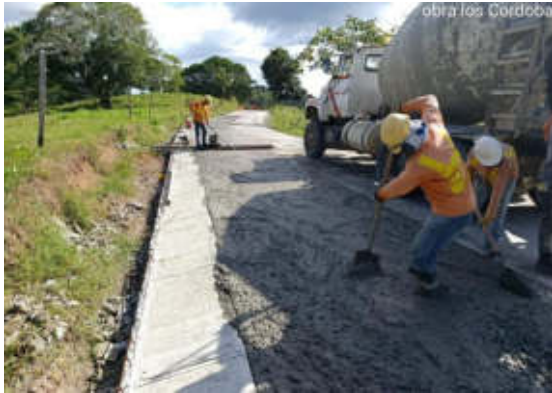
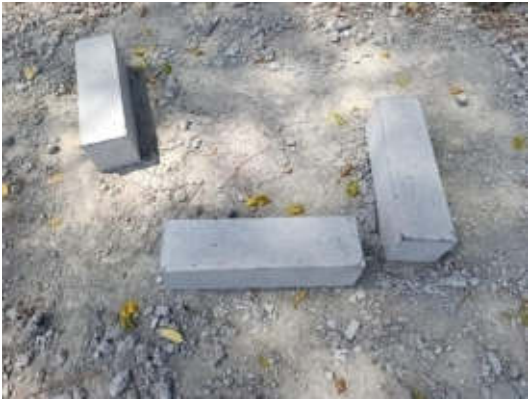
| Foto 15. Fundida de concreto MR 38 para losas de pavimento de la Abs K2+000,6 -K1+240.6 carril izquierdo | Foto 16. Toma de muestras de concreto MR 38 |

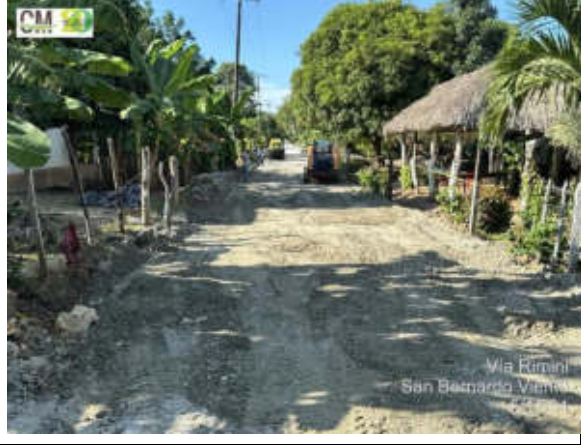
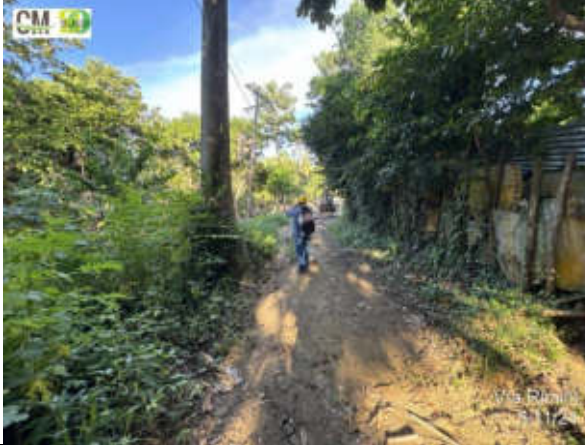
| <p>Foto 17. Vista general extensión sub base – abscisa k0+075 a k0+000.</p> | <p>Foto 18. Avance excavación – abscisa k0+450</p> |

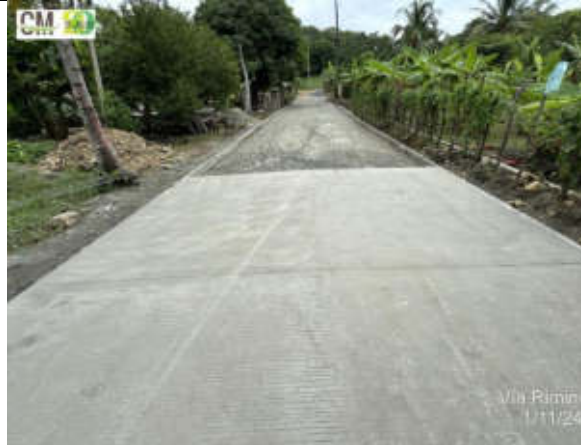
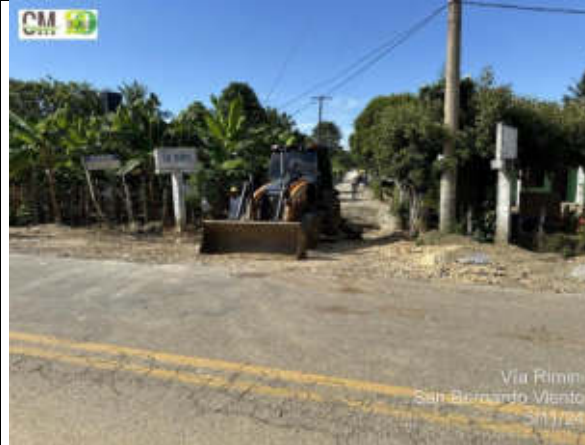
| <p>Foto 19 Vista general sub base instalada – abscisa k0+075.</p> | <p>Foto 20. Nivelación de sub base – abscisas k0+000 a k0+010.</p> |

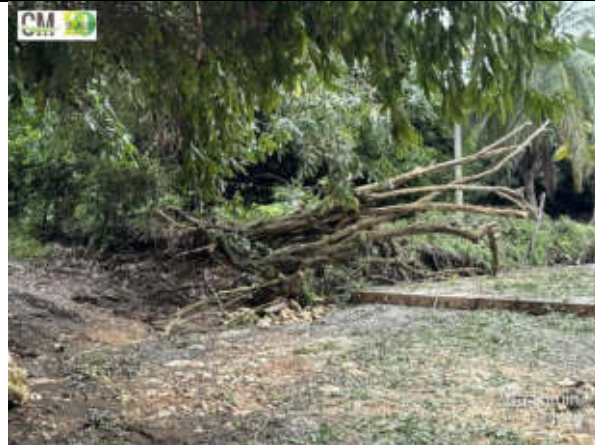
Foto 22. Retiro de rieles – entre abscisas k0+105 a k0+075.

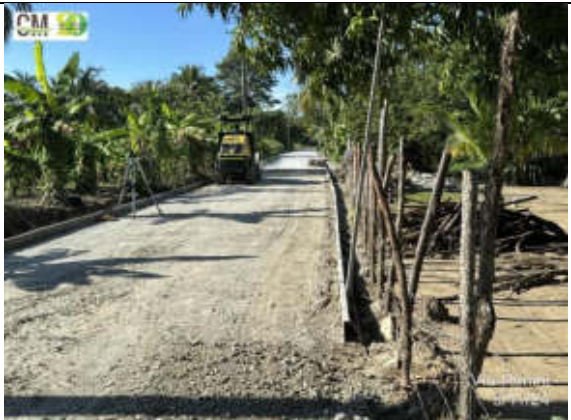
Foto 24. Compactación sub base – entre abscisas k0+075 a k0+000.
