| | <p align="center"> <b>INSTITUTO NACIONAL DE VÍAS</b><br/> <b>PROCESO MISIONAL EJECUCIÓN DE PROYECTOS DE INFRAESTRUCTURA DE TRANSPORTE</b><br/> <b>MANUAL DE INTERVENTORÍA OBRA PÚBLICA</b><br/> <b>LISTA DE CHEQUEO INFORME MENSUAL DE INTERVENTORÍA</b> </p> | CÓDIGO | MEPI-MN1-IN-15-FR-1 |

| <b>Contrato de Obra No.</b> 0159-2023<br>LP-006-2023<br>LP-MSBV-008-2023 | <b>Contratista:</b> CONSORCIO PROVIDENCIA<br>CONSORCIO PAVIMENTO BARRANQUILLITA<br>CONSORCIO L&S |

**Objeto Contrato de Obra:** MEJORAMIENTO Y MANTENIMIENTO DE VÍAS TERCARIAS EN EL MUNICIPIO DE LOS CORDOBAS, DEPARTAMENTO DE CORDOBA, MEJORAMIENTO Y MANTENIMIENTO DE VÍAS TERCARIAS EN EL MUNICIPIO DE SAN BERNARDO DEL VIENTO DEPARTAMENTO DE CORDOBA y MEJORAMIENTO Y MANTENIMIENTO DE VÍAS TERCARIAS EN EL MUNICIPIO DE PLANETA RICA

| <b>INFORME MENSUAL No.</b> 11 | <b>MES O PERIODO:</b> DICIEMBRE DE 2024 |

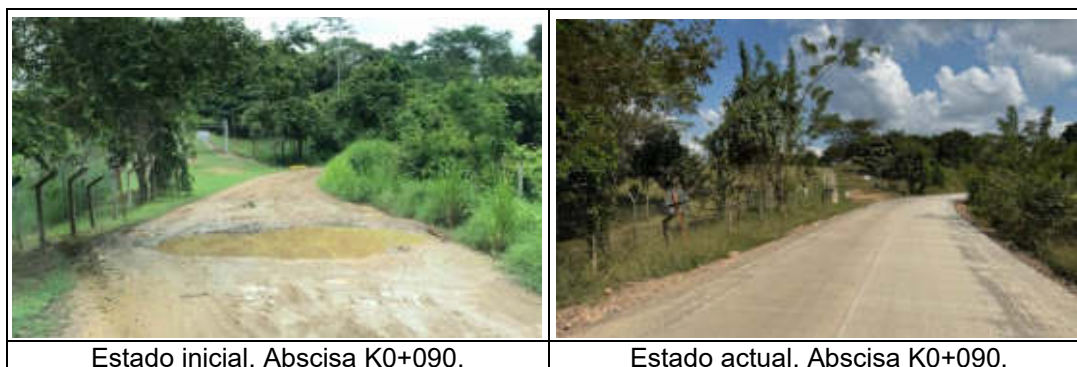
Estado inicial. Abscisa K0+090.

Estado actual. Abscisa K0+090.

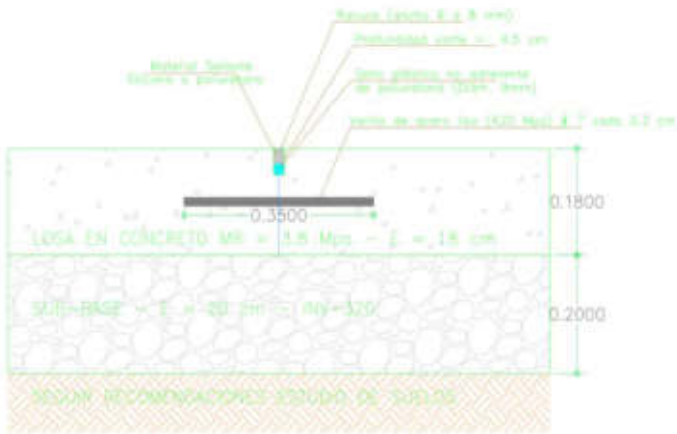
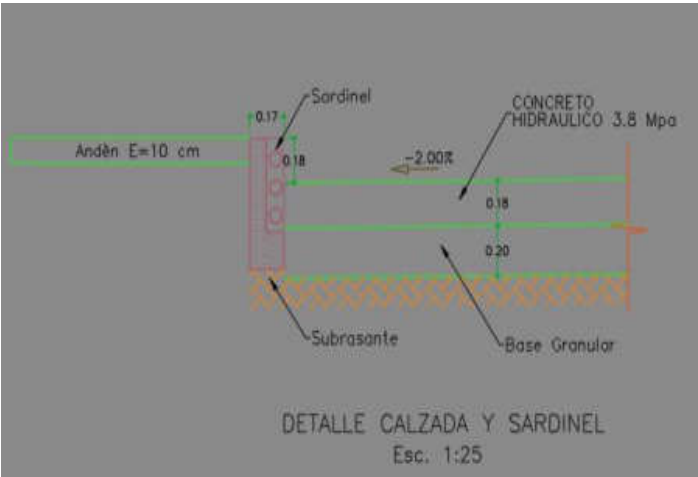
ESTRUCTURA DEL PAVIMENTO

| TRAMO | ABSCISA | MEJORAMIENTO<br>TIPO DE MATERIAL | ESPESOR<br>MEJORAMIENTO. |
| 1 | K0+000 | AFIRMADO | 20 cm Afirmado.<br>(INV-311). |

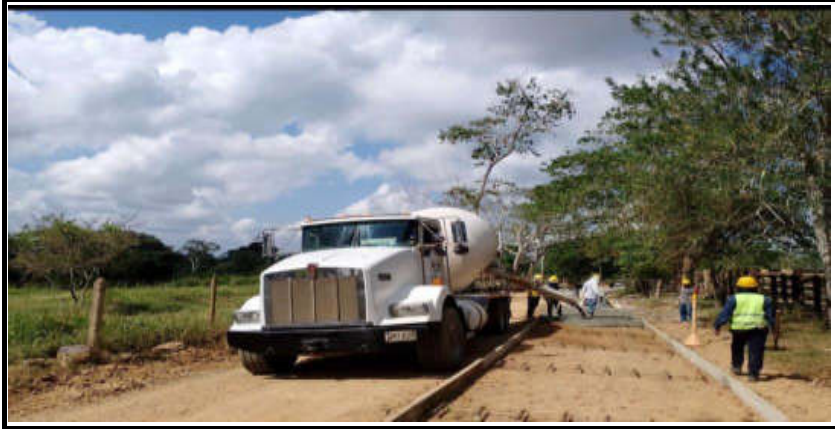
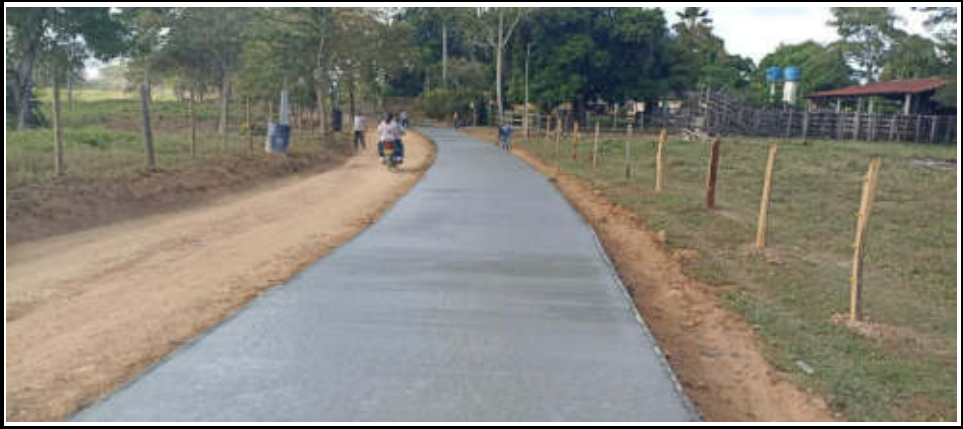
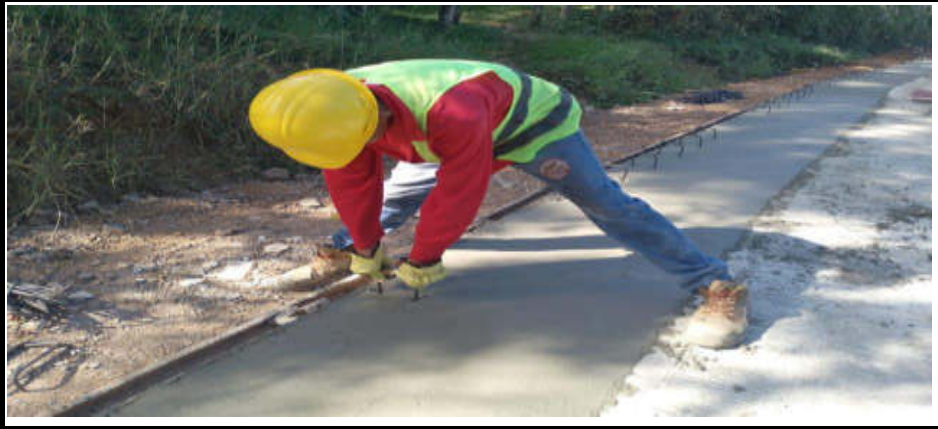
| Construcción de pavimento rígido MR38 premezclado. Abscisa K2+870. Carril izquierdo. | Construcción de pavimento rígido MR38 premezclado. Abscisa K3+160. Carril izquierdo. | Construcción de Bermacunetas 3000 PSI premezclado. Abscisa K0+990. Lado derecho. |

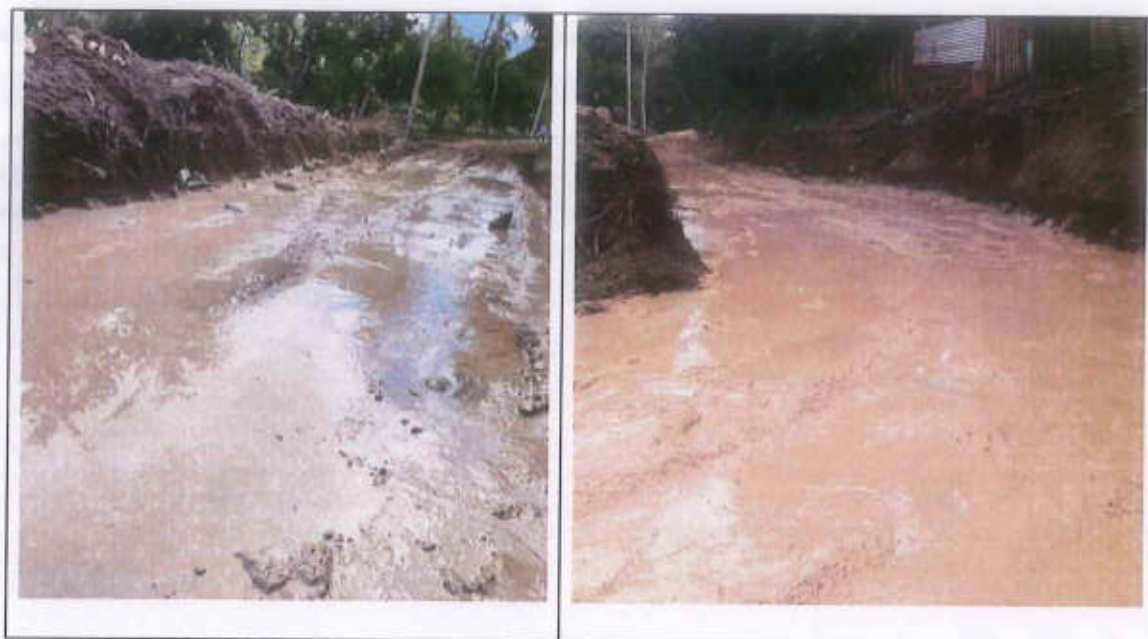
A continuación se presenta un registro fotográfico de la situación entre las abscisas K0+470 y K0+510:

Con base en lo anteriormente expuesto, solicitamos amablemente, una adición en tiempo por un término de dos (02) meses, hasta el 20 de febrero de 2025, y de este modo ejecutar todas las actividades del contrato, garantizando una ejecución eficiente y oportuna de los trabajos dentro del plazo adicional solicitado, dando cumplimiento al objeto del contrato bajo todos los estándares de calidad exigidos.

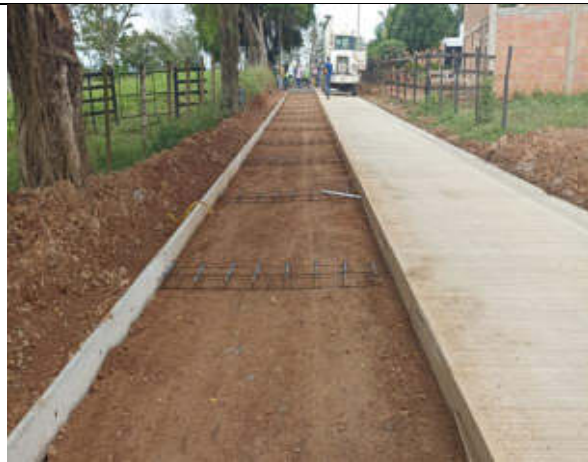
Foto 6. Suministro, extendida y compactación de subbase granular. Abscisa K2+010.
