| | | <b>FICHA TÉCNICA DE VISITA SECRETARÍA DE VIVIENDA Y TERRITORIO - MEJORAMIENTOS DE BAÑOS EN VIVIENDA RURAL</b> | | <b>Municipio</b><br>Manzanares | <b>Vereda/Sector</b><br>La Esmeralda |
| | | <b>Departamento</b><br>Caldas | <b>Coordenadas(GMS)</b><br>5°13'25.7405"N 75°8'4.1714"W | | |

| Nombre del propietario<br>Ilda Mary Villa de Atehortua | | | | <b>IMÁGEN SATELITAL</b><br>Visualización gráfica del lote o vivienda, con vecinos, árboles, fuentes hídricas, humedales, taludes, paramentos, líneas de alta tensión. (En caso de presentarse) | | | |

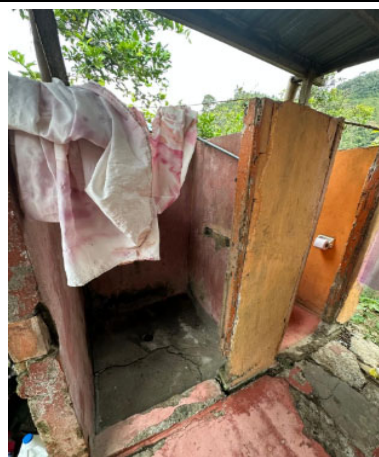
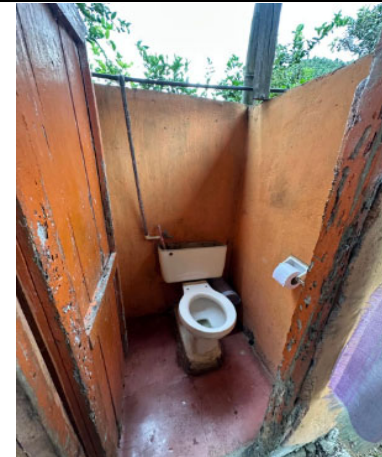
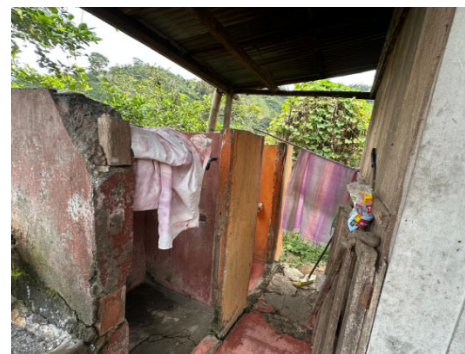
**REGISTRO FOTOGRÁFICO**

La potencial beneficiaria cuenta con el espacio adecuado para la construcción del mejoramiento de vivienda, se debe demoler el baño existente para la construcción del nuevo

*(Fotografía general de vivienda, baño existente, y area disponible)*
