| | <b>INTERVENTORÍA A LA PRESTACIÓN</b><br><b>DEL SERVICIO Y MANTENIMIENTO DE ALUMBRADO PÚBLICO</b> | |
| | <b>INFORME # 2: 01 AL 31 DE JULIO 2020</b> | |

**CONTRATO DE CONSULTORIA BAJO LA MODALIDAD DE INTERVENTORÍA No 111  
DEL 1 DE JUNIO DE 2020.**

**OBJETO: “INTERVENTORIA DEL MANTENIMIENTO DEL ALUMBRADO PÚBLICO  
DEL MUNICIPIO DE BUCARAMANGA”**

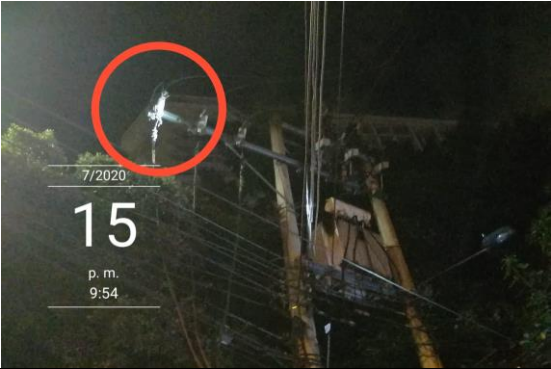
| IT<br>E<br>M | FECHA | DIRECCION | OBSERVACIONES |
|---|---|---|---|
| 1 | 15 julio | Gonzales Valencia | <p>Durante los recorridos de la interventoría, se encontró la avenida totalmente intermitente, se realiza mantenimiento y se encuentra una fase en falla.</p> |

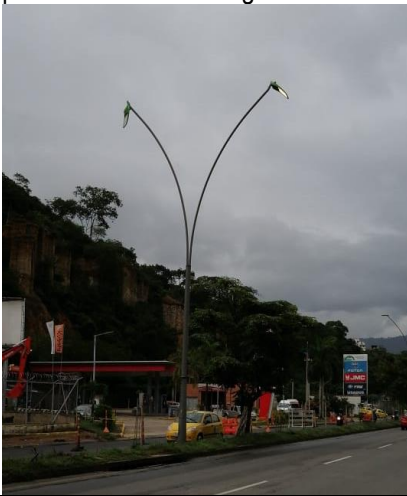
| IT<br>E<br>M | FECHA | DIRECCION | OBSERVACIONES |
|---|---|---|---|
| 2 | 21 julio | Centro Abastos | <p>Durante los recorridos de la interventoría, se encontró dos luminarias a punto de caer, se informa a la oficina de alumbrado público de Bucaramanga</p> |

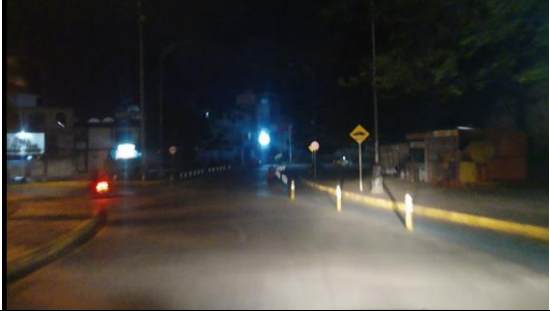
| 3 | 21 julio | Cra 27 | <p>Durante los recorridos de la interventoría, se encontró el sector del caballo de bolívar apagado, se informa a la oficina de alumbrado publico</p> |

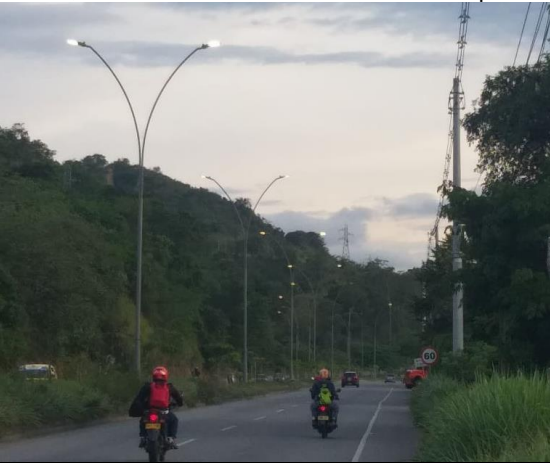
| 4 | 22 julio | Centro Abastos | <p>Durante los recorridos de la interventoría, se encontró la ruta 169 directa, se informa a la oficina de alumbrado publico</p> |
