# CONSORCIO NOGAC

INFORME DE INTERVENTORÍA No. 3 – MENSUAL 1

“REALIZAR LAS ADECUACIONES Y/O REPARACIONES LOCATIVAS REQUERIDAS EN LAS INFRAESTRUCTURAS DONDE EL INSTITUTO COLOMBIANO DE BIENESTAR FAMILIAR (ICBF) PRESTA EL SERVICIO DE ATENCIÓN A LA PRIMERA INFANCIA Y SEDES ADMINISTRATIVAS UBICADAS EN EL DEPARTAMENTO DE NARIÑO LOTE 2 – REGIÓN NARIÑO CENTRO NORTE.”

09 de enero de 2025 – 07 de febrero de 2025

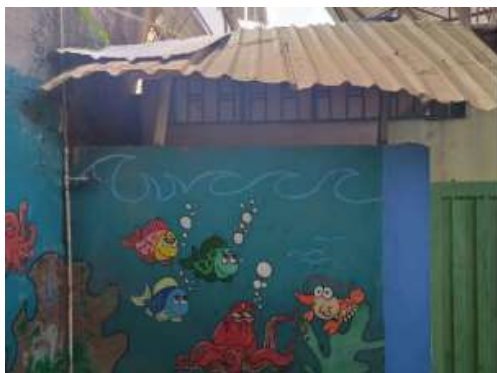
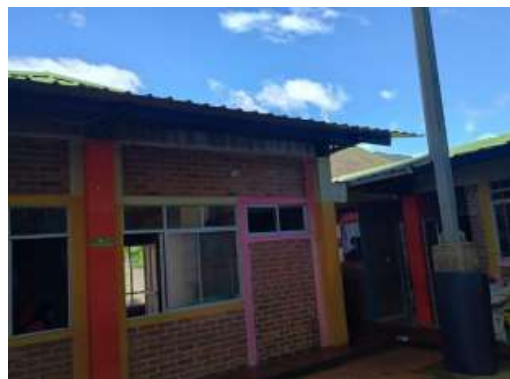
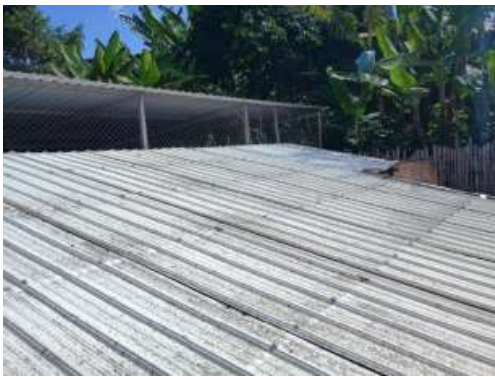
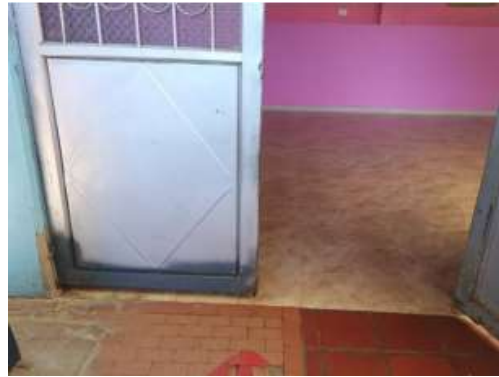
#### **CDI LOS ÁNGELES – MUNICIPIO DE LOS ANDES SOTOMAYOR**

Los principales problemas que se encontraron en la edificación son los techos desgastados en diferentes sectores, en particular el comedor y las aulas, donde se necesitan soportes adicionales y reemplazos de tejas. Hay presencia de humead en las instalaciones sanitarias que se traducen en un requerimiento de no solo cambio de inodoros sino también de arreglo en el sistema de tuberías.

En cuanto a los acabados, se aprecia un desgaste general que hace necesario arreglar y repintar las paredes, tanto interiores como exteriores, así como renovar los pisos y revestimientos, principalmente en la zona de la cocina. La carpintería metálica se encuentra desgastada, requiriendo en algunos casos la sustitución de puertas y ventanas deterioradas o la adecuación de las que así lo permitan.

De igual manera, existen requerimientos puntuales como la instalación de cielo falso en una de las aulas en la que se han presentado dificultades para trabajar de manera adecuada debido al ambiente, y la instalación de un muro liviano que permita una buena división de las aulas de la primera planta.

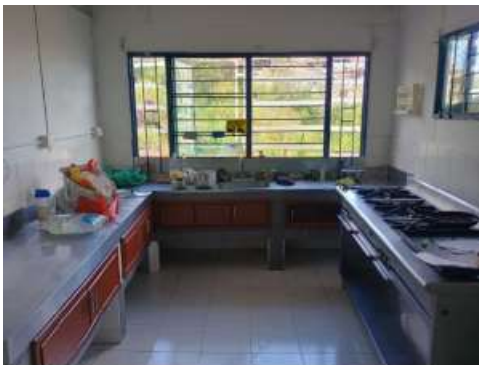
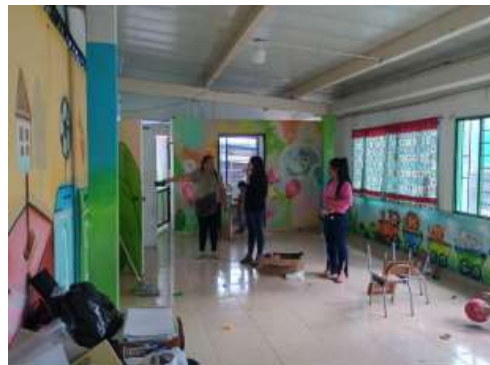
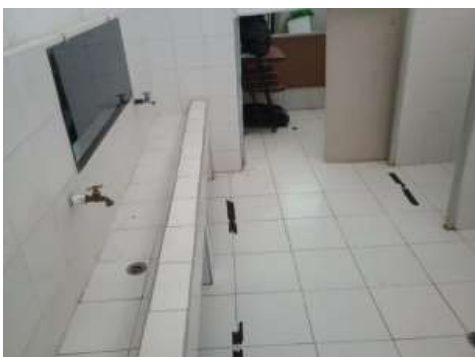
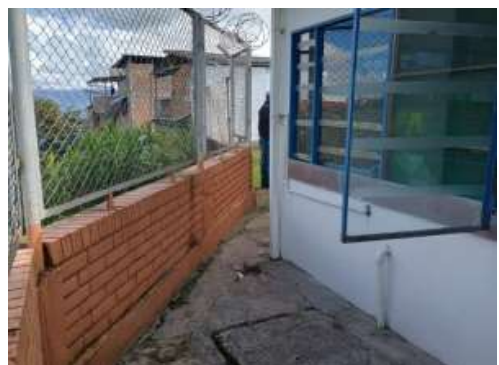
## CDI LOS VENTENITOS – MUNICIPIO DE LA UNIÓN

Requiere una intervención global en algunas áreas de su infraestructura y funcionalidad. En el comedor se observa la necesidad de realizar trabajos de pintura y mantenimiento. El baño de los niños requiere reemplazo de sanitario, piso y tuberías para detener el problema de las filtraciones. Sin embargo, se observó y se mencionó por las personas que acompañaron en la visita, que la mayor problemática del centro se presenta en el sistema de red sanitaria, puesto que, su funcionalidad no es óptima y ha representado varios inconvenientes en la prestación del servicio, por lo que se hace necesario revisar cómo está trabajando actualmente el sistema y definir una reparación parcial o total del mismo, de acuerdo con las necesidades de la sede.

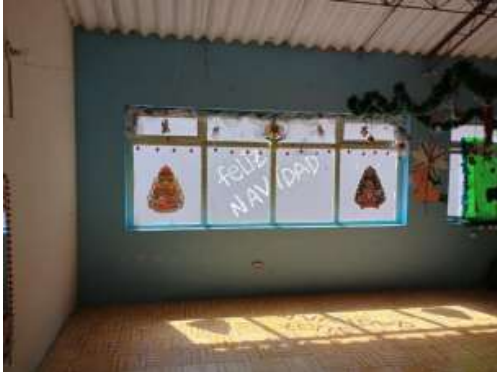
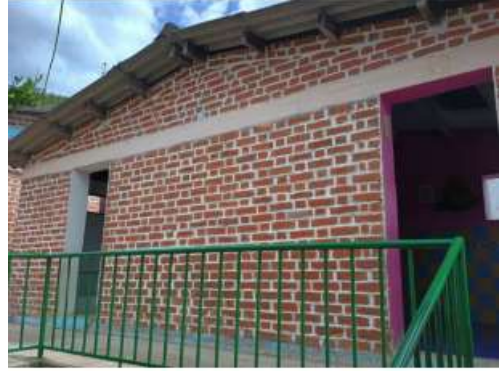
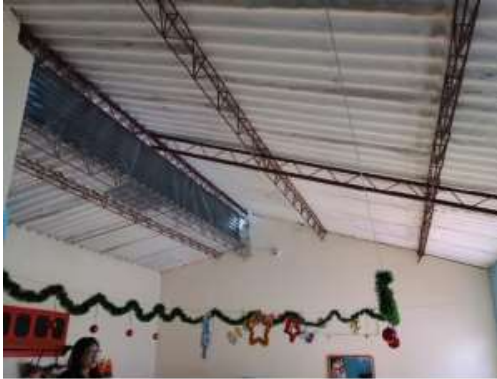
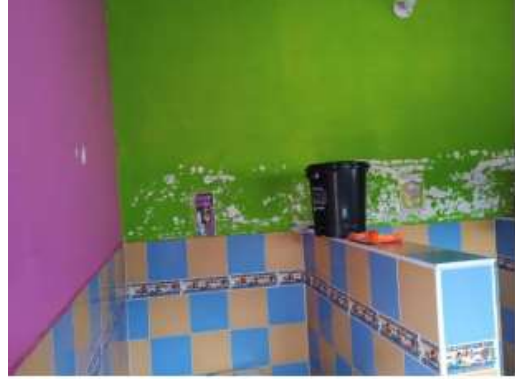
## CDI EL PARAÍSO – MUNICIPIO DE CONSACÁ

El centro educativo necesita una intervención global, sin embargo, la mayor problemática hace referencia a la urgencia de mejorar o cambiar el sistema recolección de aguas residuales y pluviales, por lo que se hace necesario un estudio hidrosanitario para establecer una red que permita el buen funcionamiento de la sede en este aspecto.

Se observa un desgaste común de los techos de fibrocemento que requieren ser reemplazados en la mayoría de los espacios el centro, principalmente en las aulas de niños, biblioteca y áreas administrativas. En general, los acabados presentan desgates por lo que se ve también la necesidad de realizar un cambio de pisos, instalación de protectores de escobas, renovación de revestimientos de paredes en una de las aulas y en los años para adultos. Además, si el presupuesto final lo permite, implementar una nueva batería sanitaria en una zona existente del centro que por el momento no tiene funcionamiento.

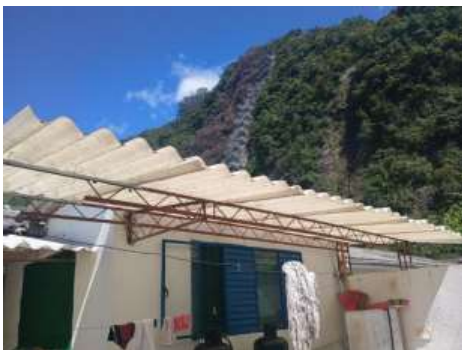
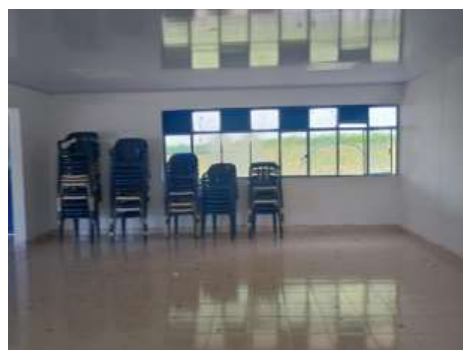
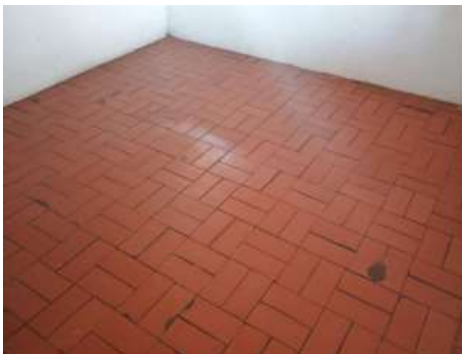
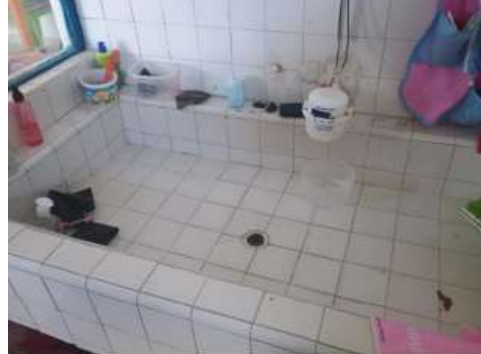
## CDI LAS MERCEDES – MUNICIPIO DE SANDONÁ

El Centro de Desarrollo Infantil (CDI) requiere intervenciones generales en varias áreas, sin embargo, la mayor problemática se presenta en la cubierta y en los canales de recolección de aguas lluvias, ya que, se observa que algunas hojas de fibrocemento presentan desgaste y otras se encuentran mal instaladas, además, las vigas canal se encuentran colmatadas debido a la falta de mantenimiento, lo que ha permitido las filtraciones al interior de varias aulas y con ello, el desprendimiento del cielo falso en algunas áreas y la afectación en parte de la red eléctrica. Además, se hace necesario realizar el resane de muros en puntos específicos, pintura integral de toda la sede, así como la adecuación de espacios en las baterías sanitarias y con ello la construcción de mesones para lavamanos y la reposición integral de enchapes de piso y pared; en el área de párvulos, se hace necesaria la demolición de un muro de altura media existente, además de el cambio de enchape de piso en el aula y cambio de enchape de mesón en las secciones de lavandería, finalmente, se determina la necesidad de renovar el ingreso principal con la construcción de una nueva rampa y el cambio de la puerta reja de acceso.

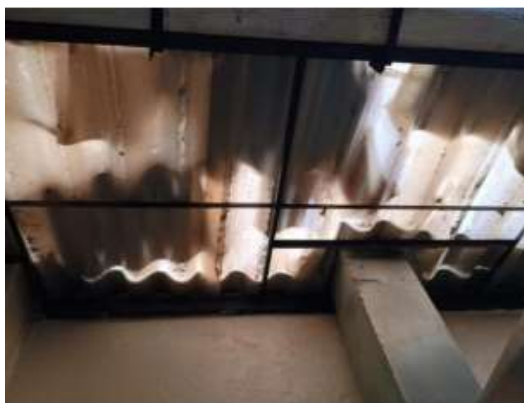
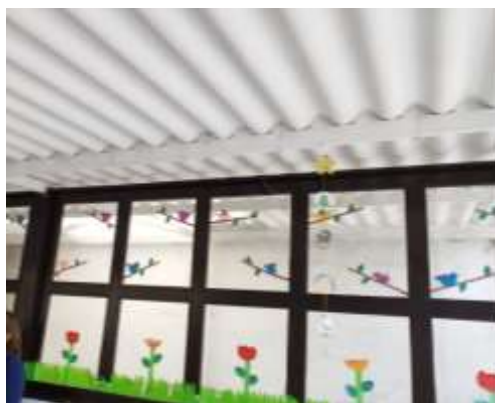
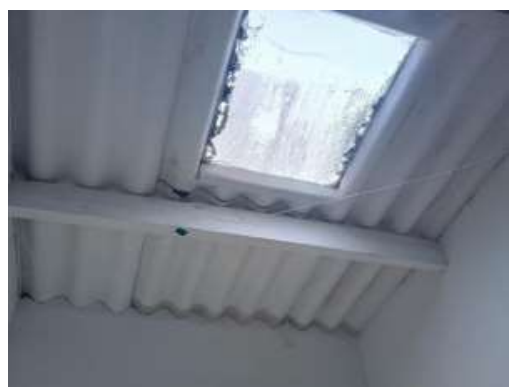
## CDI JONGOVITO – MUNICIPIO DE PASTO

El diagnóstico revela una necesidad prioritaria de renovación integral de las cubiertas del segundo nivel, que incluye el reemplazo de la estructura portante actual de madera por una estructura metálica.

A lo largo del centro se requieren múltiples intervenciones que incluyen el cambio generalizado de enchapes de pisos en las aulas del segundo nivel y en el aula del primer nivel, con sus respectivos guardaescobas, resane y pintura de muros, y renovación de puertas y ventanas en mal estado. En áreas específicas como el aula 4 del segundo nivel, se necesita construir un muro en drywall doble cara y añadir una puerta adicional. Las zonas de servicios como la cocina requieren tratamientos especiales con pintura epóxica y nuevos enchapes de pared.

Por temas de seguridad se evidencia la necesidad de sustituir las rejas de protección existentes, instalar pasamanos en escaleras, construir pasos adicionales para seguridad en accesos y la construcción de una rampa para personas con movilidad reducida (PMR) en la zona de batería infantil, lo que implica demoliciones parciales de muros y pisos existentes.

El mantenimiento de elementos específicos como las vigas canales requiere además de limpieza la impermeabilización de este elemento, mientras que en la zona de cocina se necesita cambiar la cubierta de la zona de aireación; el patio que antecede la zona de los baños requiere el cambio de cubierta debido al mal estado de la actualmente instalada y la fachada principal necesita mantenimiento general incluyendo resane, pintura de muros y mantenimiento de carpintería metálica.

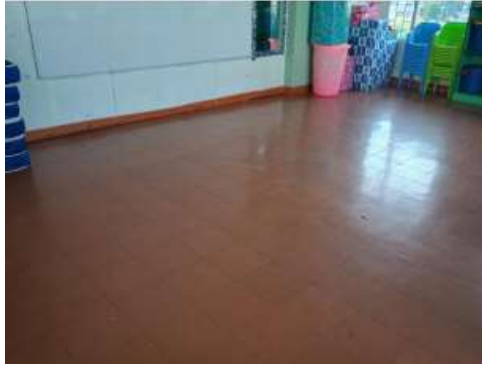
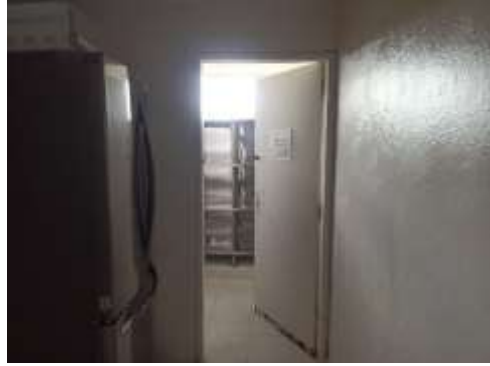
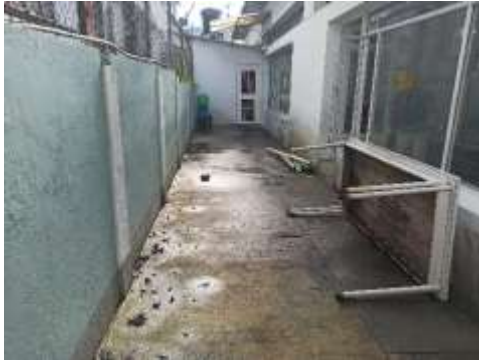
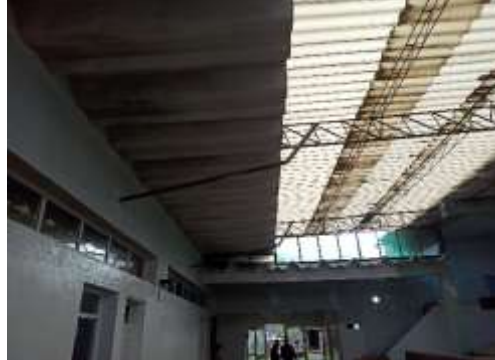
## CDI AGUALONGO – MUNICIPIO DE PASTO

La renovación de acabados es una constante a lo largo de toda la edificación, incluyendo el cambio de enchapes de pisos y la instalación de guardaescobas en la mayoría de sus áreas, así como el mantenimiento general de muros con resane y pintura.

En las aulas del segundo nivel se requiere sustituir divisiones de triplex por muros en drywall. Se contempla también la demolición de mesones en un espacio del segundo nivel, de igual manera es necesaria la renovación completa de la batería sanitaria infantil y en los baños de adultos, incluyendo la sustitución de enchapes, aparatos sanitarios y la construcción de nuevos mesones con lavamanos.

En la zona de patio, se requiere el cambio de la cubierta actual, ya que se encuentra en mal estado y afectada.

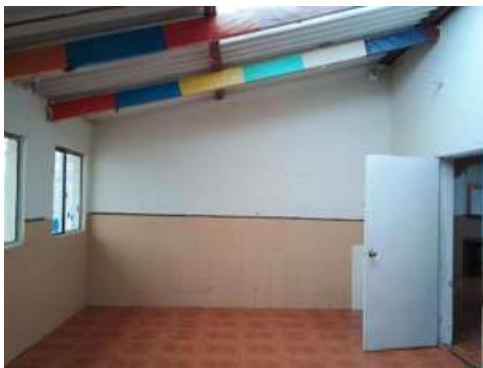
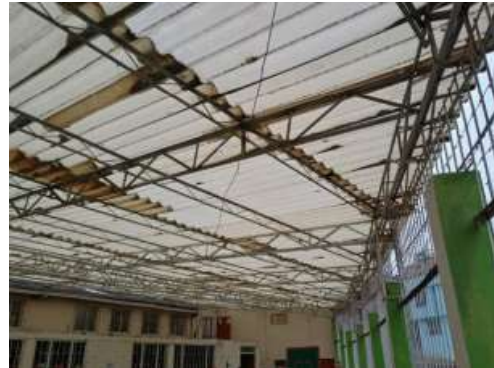
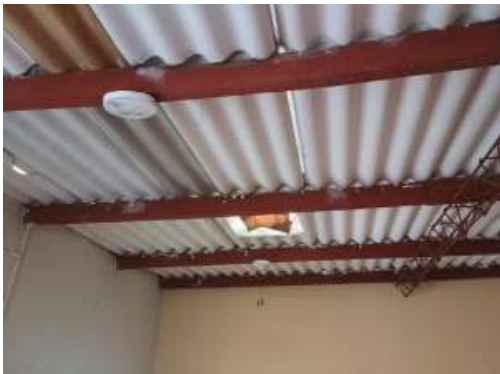
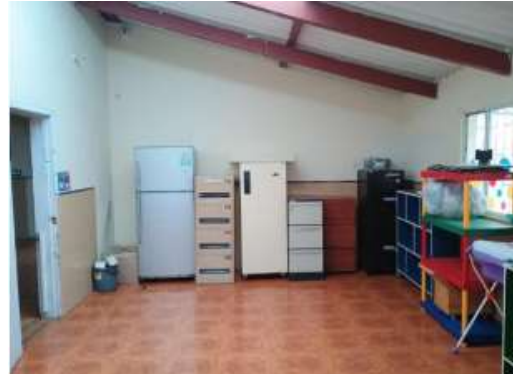
## CDI DOCE DE OCTUBRE – MUNICIPIO DE PASTO

El diagnóstico revela que la necesidad más urgente del centro es la intervención de la estructura que sostiene la cubierta en fibrocemento, ya que, en algunos puntos presenta vigas deflectadas.

El centro requiere una renovación integral de acabados, destacándose la presencia característica de enchapes de muro a una altura constante en la mayoría de las zonas. Se contempla el cambio generalizado de enchapes de pisos, junto con el mantenimiento de muros no enchapados mediante resane y pintura. En zonas específicas como la cocina, se aplicará pintura epóxica.

Se contempla también en la zona de patio el cambio de la cubierta actual debido a su mal estado y la demolición y reposición de la base y la placa de concreto en algunas áreas debido a que se encuentran levantadas y fisuradas.

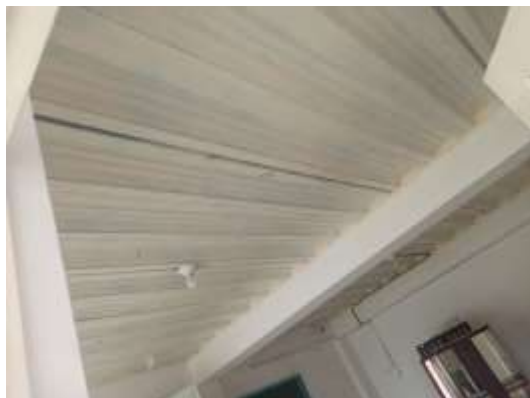
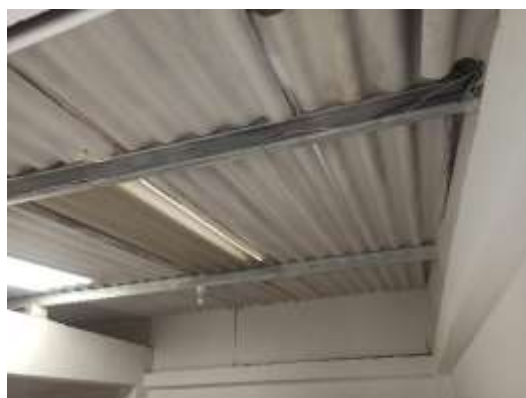
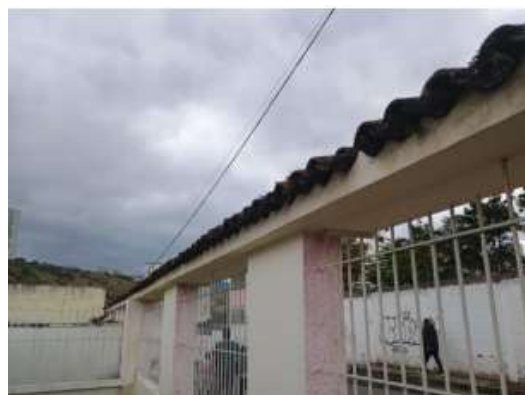
## CDI CORAZÓN DE JESÚS - MUNICIPIO DE PASTO

En las aulas infantiles se plantea reemplazar elementos deteriorados mediante la construcción de un muro en drywall (sustituyendo el actual de triplex), el cambio de la cubierta en fibrocemento en algunas áreas, el cambio de puertas y el mantenimiento general de muros con resane, pintura, instalación de cielo falso y luminarias LED.

En la zona verde se proyecta pavimentar un área del patio bajo cubierta, lo que implicará la excavación y mejora de la fundición del espacio. Finalmente, en la zona de cocina y bodega se prevé el cambio del lavaplatos, la aplicación de pintura epóxica en muros no enchapados y la reposición de los enchapes.

En el cerramiento, se contempla el cambio del caballete que existe en toda su longitud y la pintura general de la mampostería.

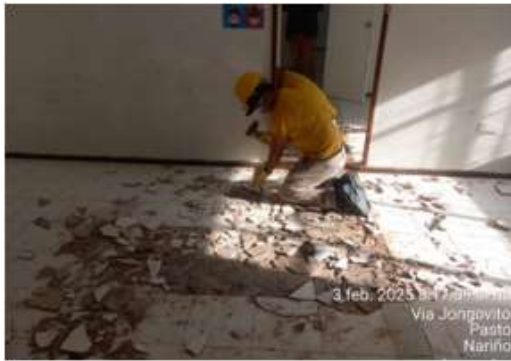
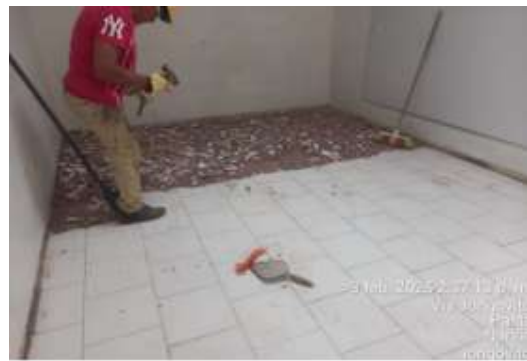
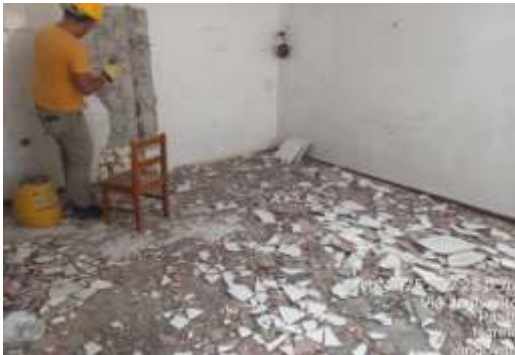
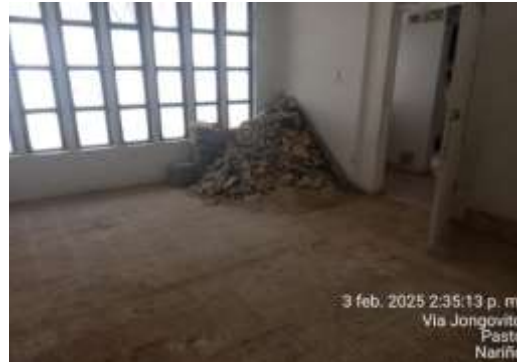
### CDI JONGOVITO – MUNICIPIO DE PASTO

Demolición de enchape de piso en aulas: Se retira el revestimiento o acabado superficial del muro para eliminar materiales deteriorados y preparar la superficie para una nueva terminación.

Demolición de enchape de muros en cocina: Se retira el revestimiento o acabado superficial de los muros en el área de baños para eliminar materiales deteriorados y preparar la superficie para una nueva terminación.

Desmonte de puertas en madera: se realizó el desmonte de las puertas de madera existentes, para su posterior reemplazo.

Limpieza y desalojo de material de demolición: se recoge y retira todo el material generado por las actividades de demolición, dejando las áreas de trabajo libres.

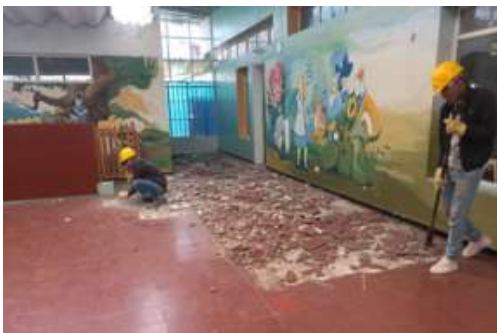
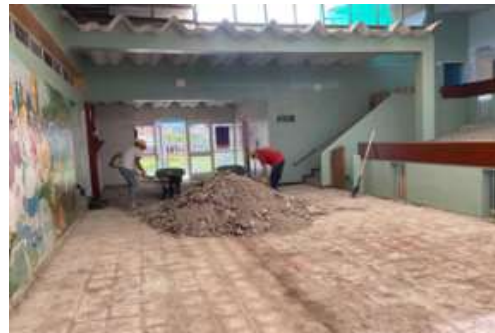
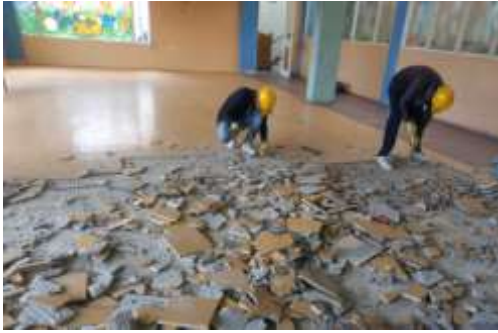
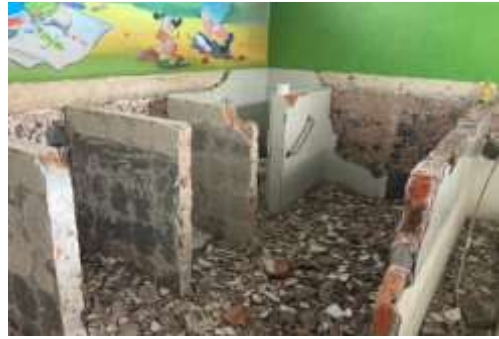
## CDI AGUALONGO – MUNICIPIO DE PASTO

Desmonte aparatos sanitarios: Se cerró el paso de agua, luego se realiza la desconexión de estos aparatos a tuberías, desagües y finalmente se desmontaron los elementos correspondientes.

Demolición de enchape de piso en aulas, zona comedor, oficinas administrativas, acceso principal, zona baños, pasillos y corredores.

Demolición de enchape de muros en zona de baños: Se realizó la demolición del revestimiento o acabado superficial de los muros en el área de baños para eliminar materiales deteriorados y preparar la superficie para una nueva terminación.

Desmonte marcos y puertas: se realizó el desmonte de los marcos y puertas de madera existentes, para su posterior reemplazo.

Demolición de estructuras en aulas (mesones): se demolieron los mesones existentes en las aulas, eliminando las estructuras actuales deterioradas con el propósito de mejorar los espacios de las aulas.

Desmonte muro drywall existente: Se desconecta de cualquier instalación eléctrica o de plomería, se retiran las placas de yeso y finalmente se desmonta la estructura metálica

Construcción de Muro divisorio en mampostería liviana (Super board): de acuerdo con lo previsto se construye un muro divisorio de mampostería liviana, como el Super board, para la separación de áreas.

Limpieza y desalojo de material de demolición: se ha acopiado y retirado todo el material generado por las actividades de demolición, y sobrante de excavaciones.

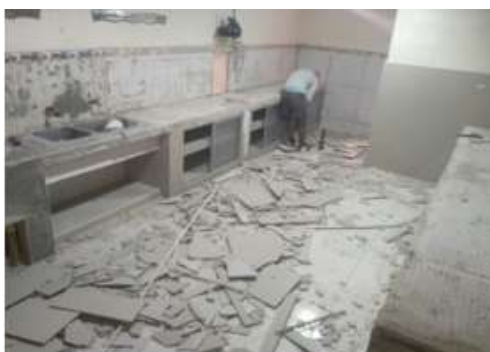
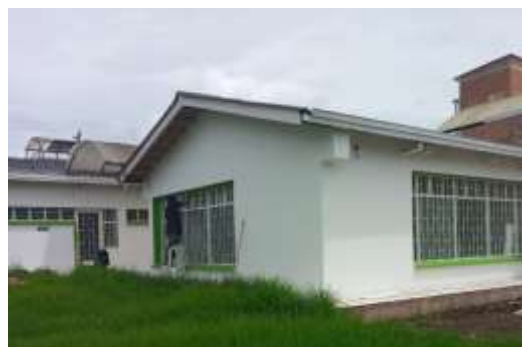
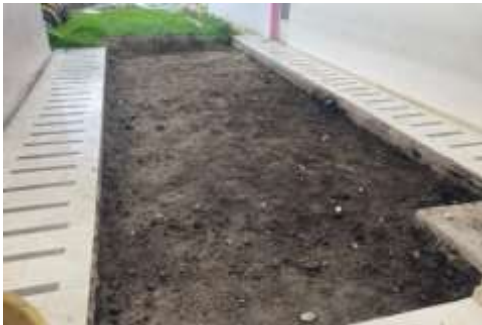
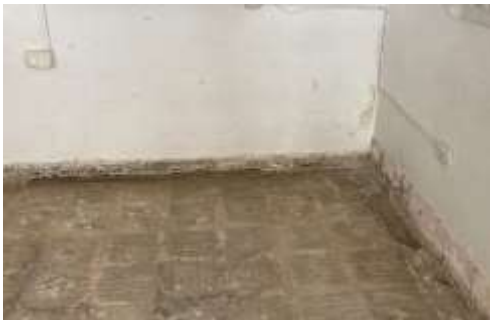
## CDI CORAZÓN DE JESÚS - MUNICIPIO DE PASTO

Desmante de puertas en madera: se desmontaron las puertas de madera existentes, y marco para su posterior reemplazo.

Demolición de enchape de muro en zona de cocina: Se retira el revestimiento o acabado superficial del muro para eliminar materiales deteriorados y preparar la superficie para una nueva terminación.

Desmante de teja y caballete de barro en cerramiento perimetral: se retiran la teja y el caballete de barro del cerramiento perimetral, eliminando elementos deteriorados para permitir la instalación de nuevos materiales en el sistema de cerramiento.

Demolición de placa de concreto en zona abierta: se hizo la demolición de una placa de concreto existente deteriorada en un área al aire libre, con el objetivo de realizar la nueva estructura con condiciones técnicas adecuadas.

Desmante cubierta fibrocemento: Se retiran con el debido cuidado las láminas de fibrocemento de la cubierta para la separación, evitando fisuras para tener un espacio limpio en la instalación de la nueva cubierta.

Instalación cubierta fibrocemento: Se ubican las láminas y se van fijando asegurándose que se encuentren alineadas y niveladas correctamente para no tener futuros problemas con las pendientes.

Red sanitaria PVC 3" (aguas lluvias en patio nuevo): Colocación de tuberías y accesorios para la recolección y evacuación de aguas residuales y aguas negras, garantizando su correcto funcionamiento y conexión al sistema de alcantarillado

Limpieza y desalojo de material de demolición: se ha acopiado y retirado todo el material generado por las actividades de demolición, y sobrante de excavaciones.

Excavación de terreno para adecuación de zona de recreo: se realizó la excavación en el área de la zona de recreo acorde con las necesidades de la estructura y la base de la misma a emplear.

Recebo común compactado mecánicamente: se instala material de mejoramiento sobre el terreno, como base de construcción de la placa de contrapiso.
