## Informe Mensual de Interventoría No. 12

**Contrato No. 23001243 H3 - 2023**

**Realizar la interventoría integral al mantenimiento de la infraestructura física lado aire;  
incluyendo ayudas visuales del aeropuerto Antonio Nariño de Pasto, Nariño (VF).**

**Periodo del 01 al 31 de mayo 2025**

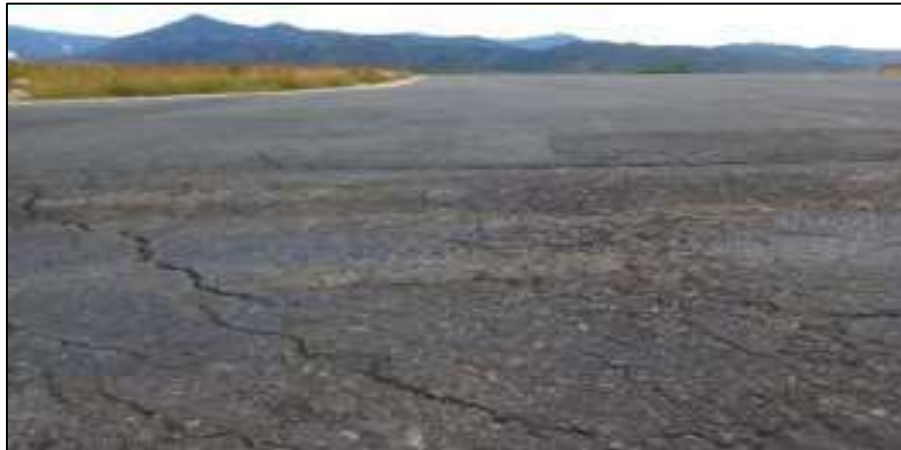
**Fotografía No.: 2** Plataforma, pavimento con grietas longitudinales, agregado expuesto.

- Limpieza general del cerramiento.
- Mantenimiento del pavimento flexible, especialmente de plataforma y calles de rodaje Alfa, Charlie y Bravo. Actualmente estas estructuras presentan patologías de piel de cocodrilo, grietas y fisuras. También se debe ejecutar el sello de fisuras con ruteo.

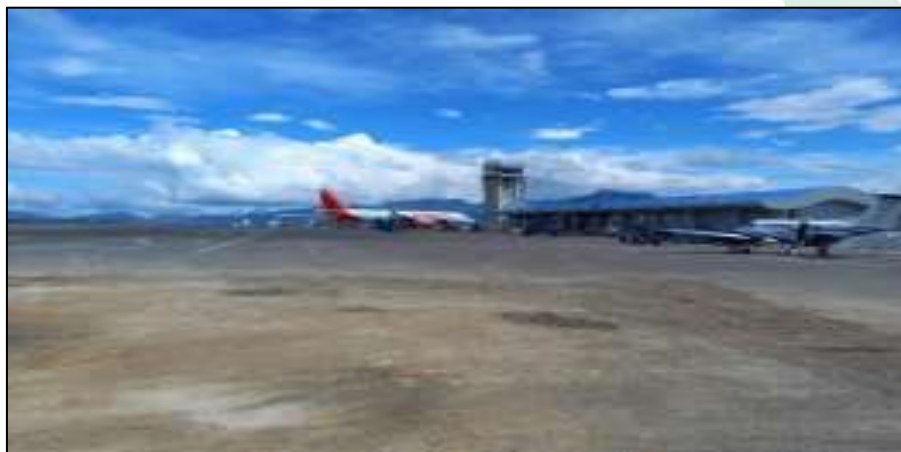
**Fotografía No.: 3** Plataforma, pavimento sector con deformaciones y piel de cocodrilo.

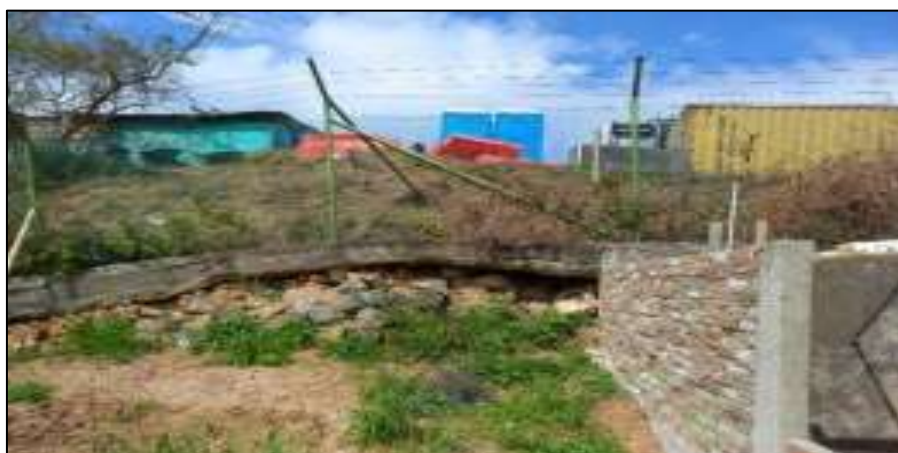
**Fotografía No.: 5** Cerramiento perimetral en mal estado, construir muro para estabilizar el sector oriental.

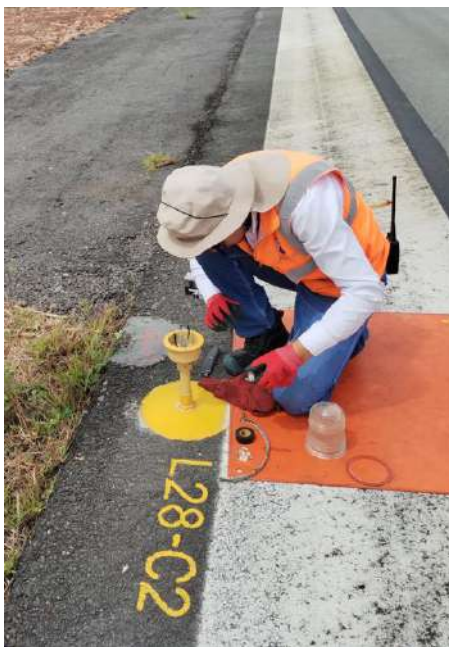
2. Acompañamiento al personal de soporte eléctrico para las ayudas visuales del Consorcio CAP 2024 y el personal de soporte de Aerocivil durante el recorrido diario de revisión y verificación de ayudas visuales el 01 de mayo. Se inició con la verificación del correcto funcionamiento de los tableros, UPS, PLC y reguladores de corriente constante (CCR) de los circuitos de pista, taxeo y PAPI en sala técnica; a continuación, se realizó el recorrido de revisión a las luces de plataforma, calles de rodaje, pista, plataforma de viraje 02, umbral 02, PAPI cabecera 02, mangaveletas, faro, PAPI cabecera 20, plataforma de viraje 20, umbral 20, ALS inset en 20, ALS elevado en 20 y se finalizó con la revisión de los tableros, PLC y CCR de los circuitos ALS y umbral de pista en la caseta de ALS en la cabecera 20. Durante el procedimiento se encontró una baliza de pista fuera de servicio. Finalizadas las operaciones de la mañana se realizó el correctivo de esta baliza y se encontró falla en el socket del bombillo. Fueron reemplazados el socket y el bombillo de la baliza L28-C2.

Figura 1 Correctivo baliza L28-C2  
Fuente: Propia

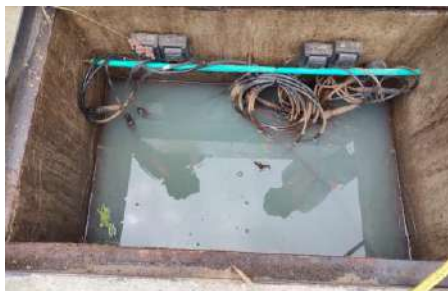
3. Recorrido de evaluación del sistema de puesta a tierra el 01 de mayo con los siguientes hallazgos:
  - a. No fue posible realizar pruebas al sistema de puesta a tierra dadas las condiciones climatológicas y del terreno que ponían en riesgo la integridad del personal, además, los datos que se obtuvieran serían imprecisos y de poca utilidad por el alto grado de humedad del suelo. La mayoría de las cajas de inspección se encontraban anegadas y hubo lluvias aisladas durante la visita.

Figura 2 Nivel de agua en la caja de inspección cubriendo el electrodo  
Fuente: Propia

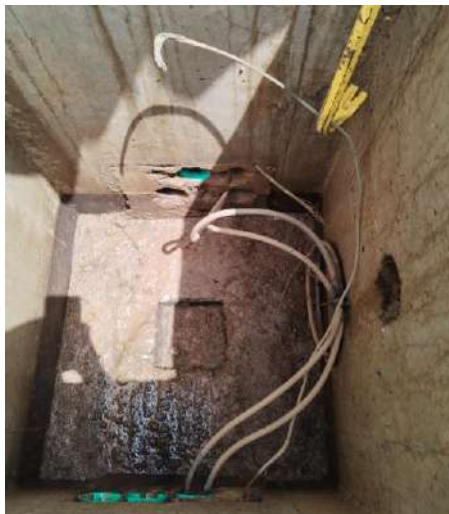
- b. El cable del anillo del sistema de puesta a tierra es un conductor de cobre desnudo enterrado directamente. Se desconoce si hay continuidad del cable en los tramos enterrados y su estado de deterioro o degradación por electrólisis.
  - c. No hay continuidad en el anillo de puesta a tierra. Se observa en las cajas de inspección que el cable llega por ambos costados de la caja, pero sin continuidad del cable, solo son tramos individuales de una caja a la siguiente; en algunas cajas se observa empalme mecánico utilizando conectores tubulares estañados, práctica poco recomendada en sistemas de puesta a tierra; en otras cajas los dos extremos de cables no se unen por ningún medio.

Figura 3 Estado del anillo de puesta a tierra  
Fuente: Propia

2. El sistema de puesta a tierra existente presenta tres grandes problemas: no hay continuidad en el anillo de puesta a tierra; el cable del anillo de puesta a tierra se encuentra directamente enterrado lo que acelera su deterioro; carece de electrodos suficientes para disipar una descarga atmosférica. La renovación del sistema de puesta a tierra es necesaria.

7. En caso de realizarse la renovación del sistema de puesta a tierra según lo establecido en el punto anterior, se recomienda tender el cable en ductos y no directamente enterrado para evitar el deterioro por sulfatación o electrólisis, además, se deben dejar tubos adicionales de reserva que faciliten las labores futuras de mantenimiento o ampliación de los sistemas de ayudas visuales.

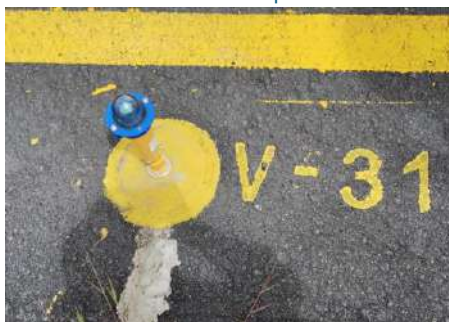
Figura 12 Ausencia de conexión de las balizas al sistema de puesta a tierra  
Fuente: Propia

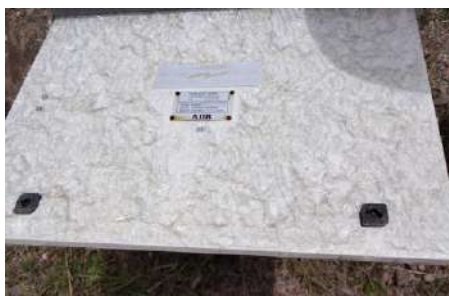
4. Revisión preliminar del sistema REIL:
  - a. Deterioro en el exterior de la caja de control y base de las balizas, siendo más notorio en el lado *Echo*.

Figura 13 Estado de sistema REIL  
Fuente: Propia

12. Si se pone en operación el sistema REIL, es altamente recomendado integrarlo con el sistema de control remoto de ayudas visuales.
13. Se debe considerar el cambio de las acometidas secundarias de las balizas por cable encauchetado 2x10 AWG para reducir el riesgo de daño en las balizas por falla del aislamiento del cable actual.

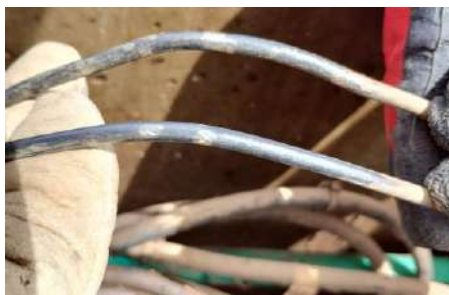
- b. Las dimensiones de las cajas de inspección son reducidas dificultando los trabajos al interior de estas, especialmente en las más profundas. Esta situación puede representar un riesgo para los técnicos al momento de ejecutar labores.
- c. La acometida secundaria desde el transformador de aislamiento hacia la baliza no fue realizada con cable encauchetado y se observa deterioro en el aislamiento debido a que el cable no es adecuado para instalaciones subterráneas.

Figura 23 Estado del aislamiento de los cables secundarios

6. El uso de cables no adecuados para instalaciones subterráneas representa un riesgo potencial de falla en el aislamiento que ocasionaría daños a las balizas, transformadores, salidas de operación del circuito e incluso daños a los reguladores si llegaran a fallar sus protecciones.

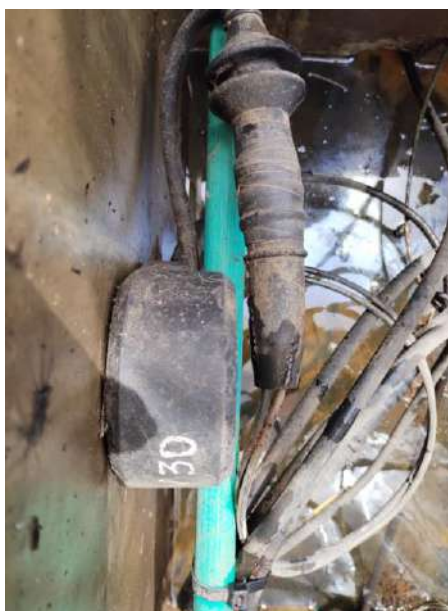
- d. Las luces ALS inset y de la llave de giro en la cabecera 02 presentan deficiencia en el encintado comprometiendo la impermeabilización de los conectores secundarios. CAP2024 manifiesta que estas balizas aún se encuentran en garantía por lo que aún no han sido intervenidas.

Figura 26 Estado del encintado en los conectores secundarios

7. Se requiere la pronta intervención de las conexiones secundarias de las luces ALS inset y de la llave de giro en la cabecera 02 para evitar filtraciones que puedan ocasionar fallas a las balizas.

14. Se deben definir responsables y alcances sobre los trabajos de mantenimiento y mejora a las luces ALS inset y de la llave de giro en la cabecera 02 que presentan deficiencia en el encintado comprometiendo la impermeabilización de los conectores secundarios.

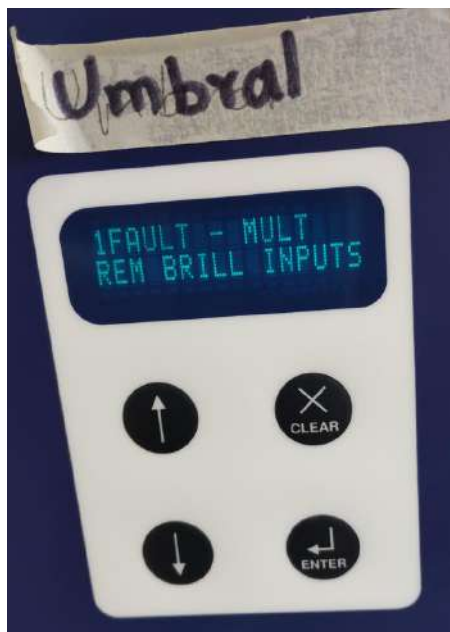
Figura 29 Mensaje de falla en remoto del CCR

1. Durante la verificación inicial de los reguladores de corriente constante, se debe prestar atención a las notificaciones que presenta la pantalla o luces indicadoras del equipo para evitar que permanezca energizado en estado de alarma y/o falla.

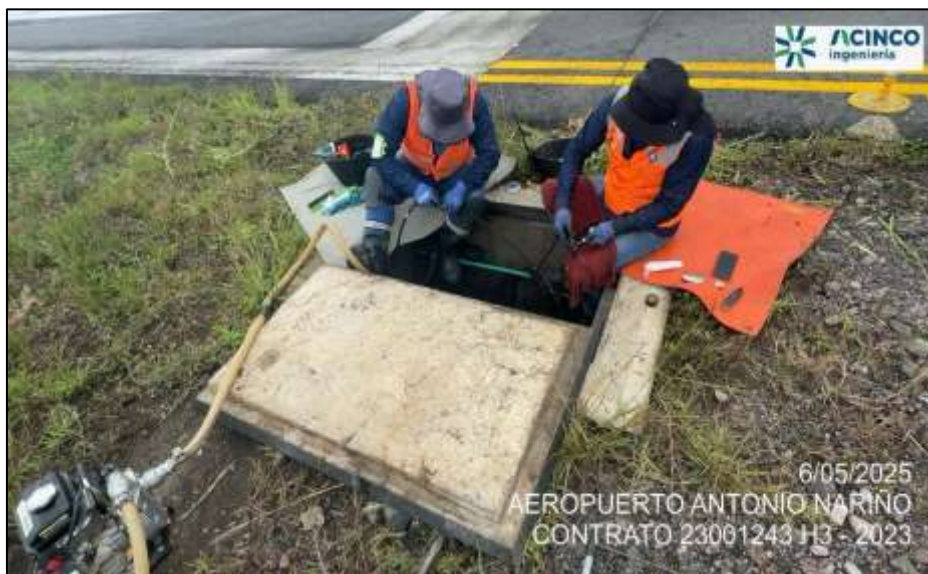
**Fotografía No. 4.** Mantenimiento cajas de inspección luces viraje cabecera 0-2 del aeropuerto.

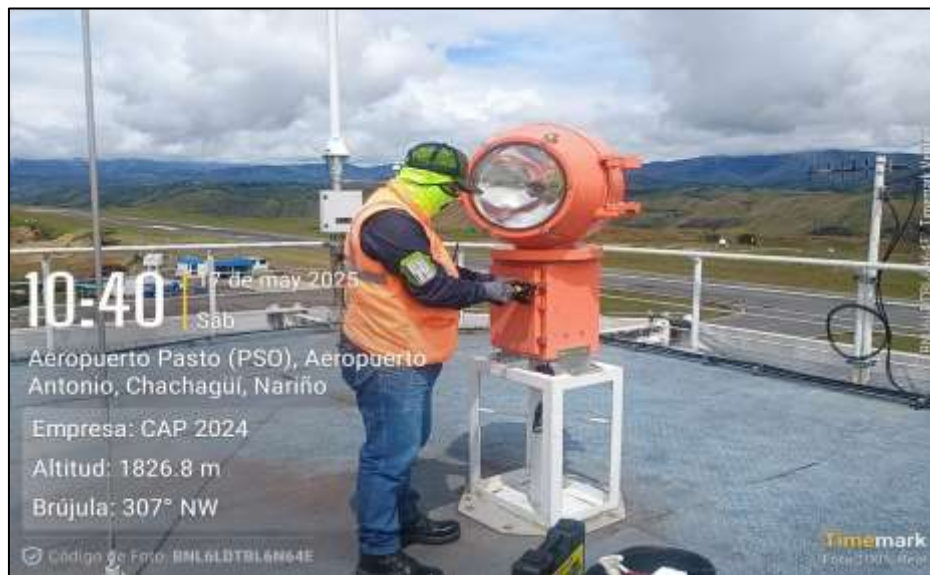
**Fotografía No. 6.** Mantenimiento faro giratorio ubicado en la torre de control del aeropuerto.

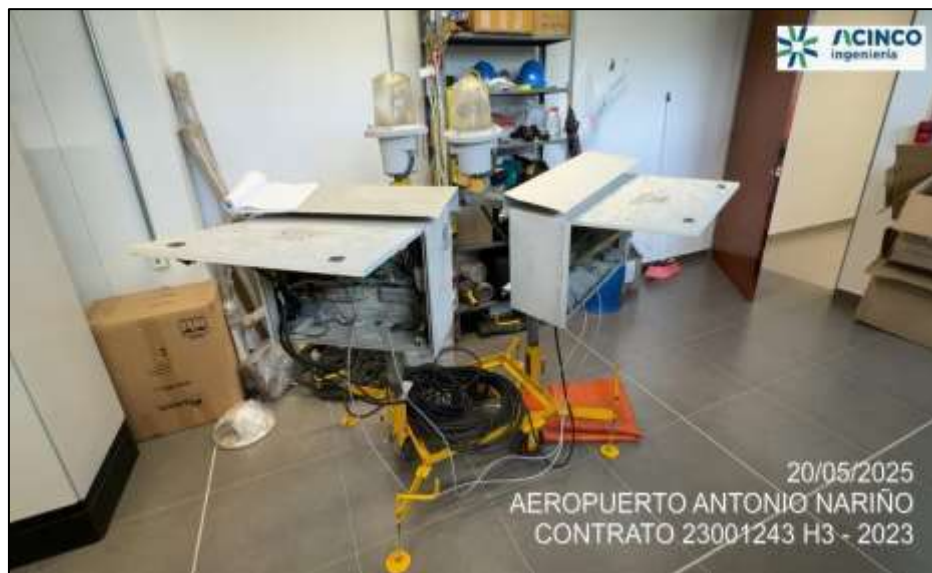
**Fotografía No. 8.** Mantenimiento luces REIL umbral 2-0 aeropuerto.

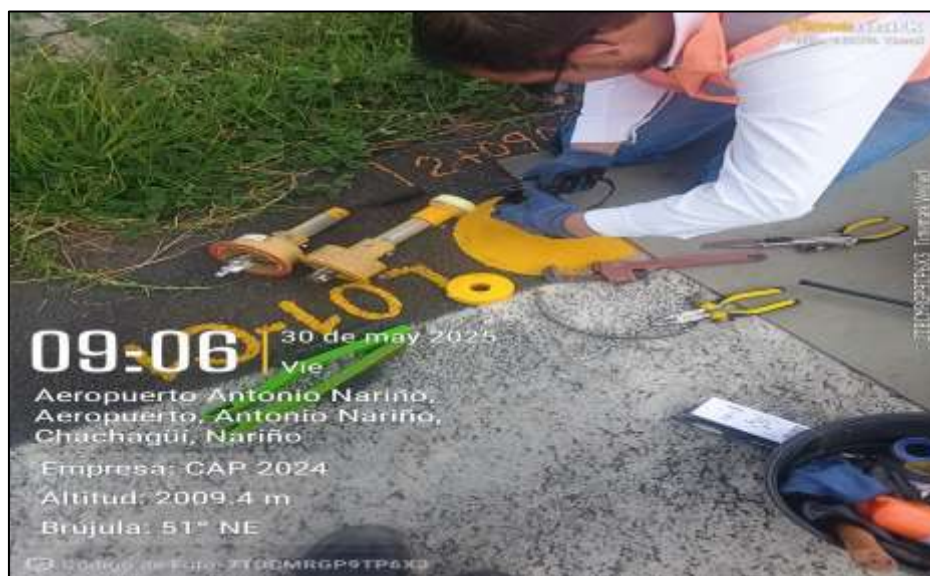
**Fotografía No. 12.** Mantenimiento baliza de luces de borde de pista del aeropuerto.
