## Informe Mensual de Interventoría No. 13

**Contrato No. 23001243 H3 - 2023**

**Realizar la interventoría integral al mantenimiento de la infraestructura física lado aire;  
incluyendo ayudas visuales del aeropuerto Antonio Nariño de Pasto, Nariño (VF).**

**Periodo del 01 al 30 de junio 2025**

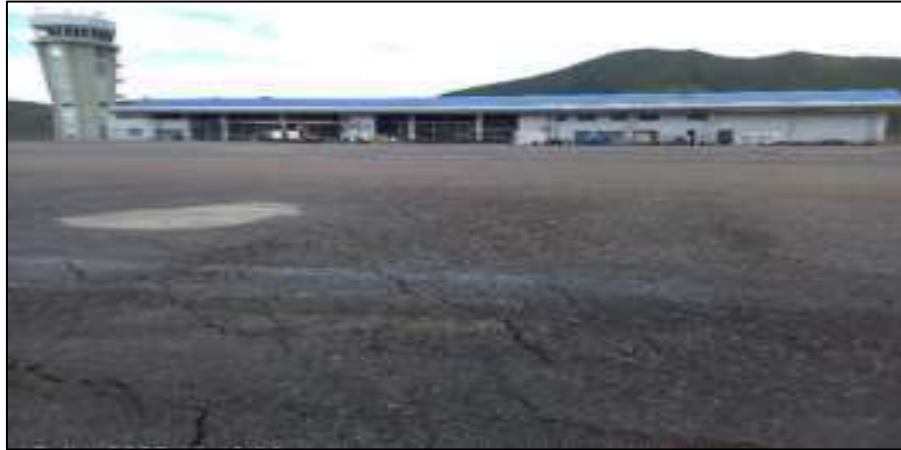
**Fotografía No.: 1** Plataforma, pavimento con grietas longitudinales y piel de cocodrilo.

- Limpieza general del cerramiento.
- Mantenimiento del pavimento flexible, especialmente de plataforma y calles de rodaje Alfa, Charlie y Bravo. Actualmente estas estructuras presentan patologías de piel de cocodrilo, grietas y fisuras. También se debe ejecutar el sello de fisuras con ruteo.

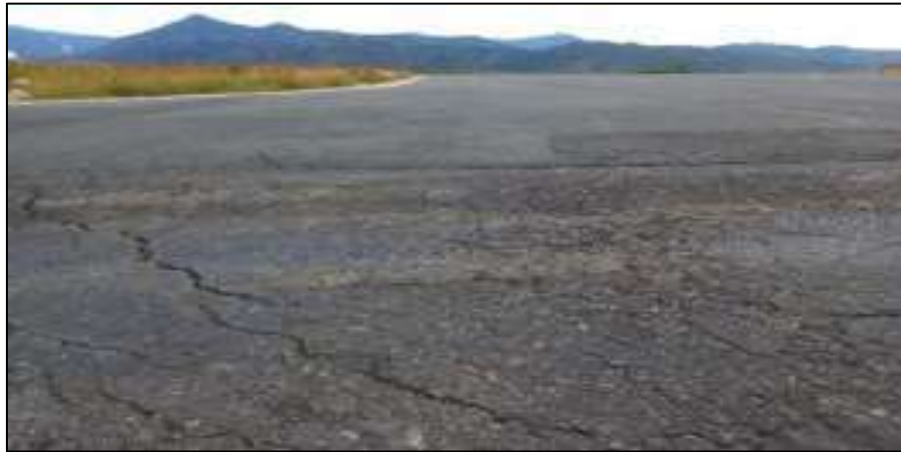
**Fotografía No.: 2** Plataforma, pavimento con grietas longitudinales, agregado expuesto.

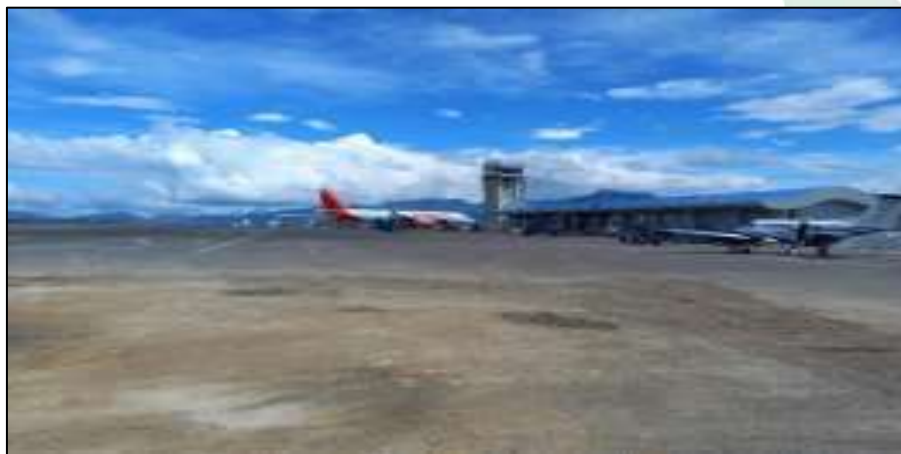
**Fotografía No.: 3** Plataforma, pavimento sector con deformaciones y piel de cocodrilo.

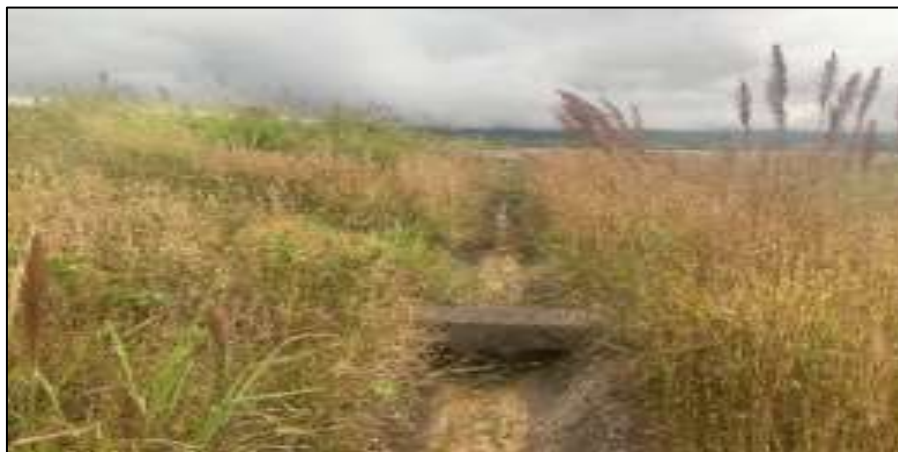
**Fotografía No.: 4** Canales y obras de drenaje, se requiere realizar rehabilitación y mantenimiento.

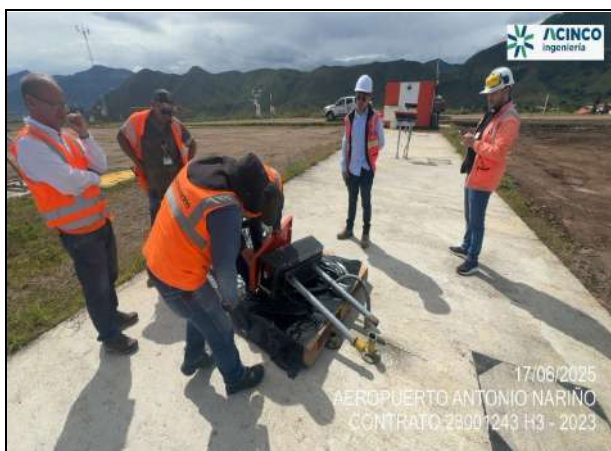
**Fot. No. 3** - Revisión del estado y entrega a la entidad del modulo No. 2 de las luces PAPI umbral 2-0 del aeropuerto, después del daño ocasionado por el consorcio ALFA.

En caso de que se evidencien daños estructurales o eléctricos que impidan la reinstalación segura de la unidad o que afecten la operación del sistema PAPI, se deberá reemplazar las unidades del sistema que hayan sido afectadas y/o la base estabilizadora del sistema. Si los componentes del sistema PAPI se encuentran en condiciones óptimas, la unidad reparada o de reemplazo podrá ser reinstalada, garantizando su correcta fijación, nivelación y alineación con el resto del sistema PAPI.

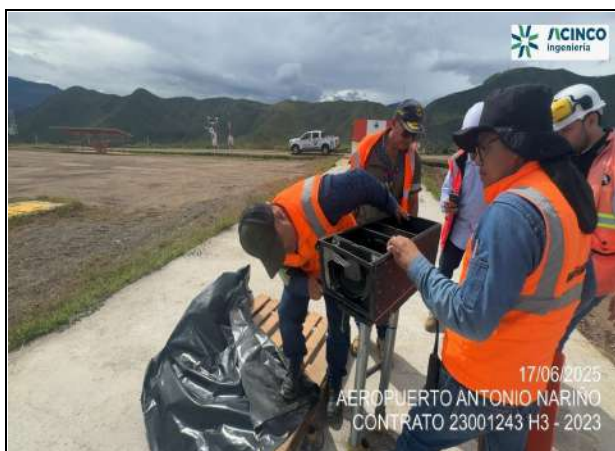
**Fot. No. 4** - Revisión del estado y entrega a la entidad del modulo No. 2 de las luces PAPI umbral 2-0 del aeropuerto, después del daño ocasionado por el consorcio ALFA.

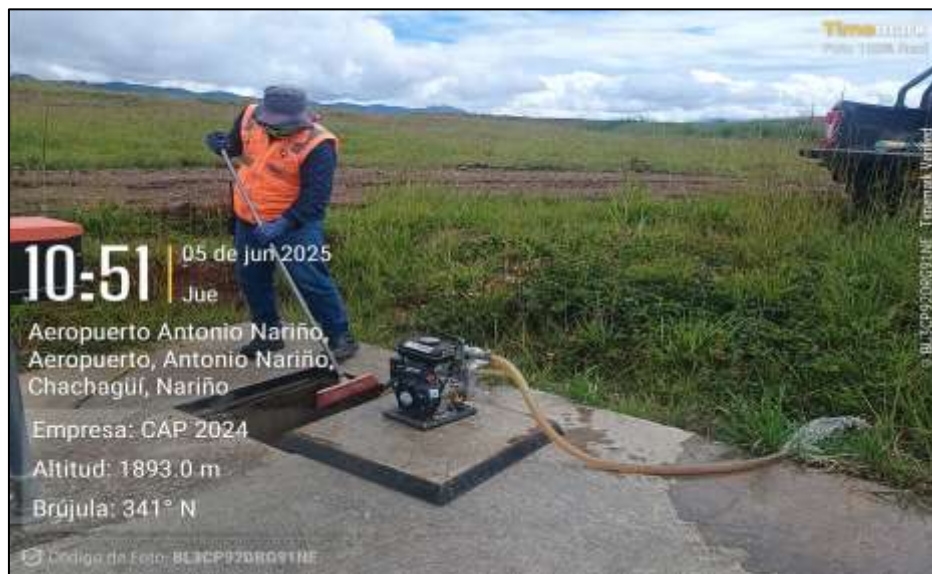
**Fotografía No. 4.** Mantenimiento de cajas de inspección de luces PAPI umbral 0-2 del aeropuerto.

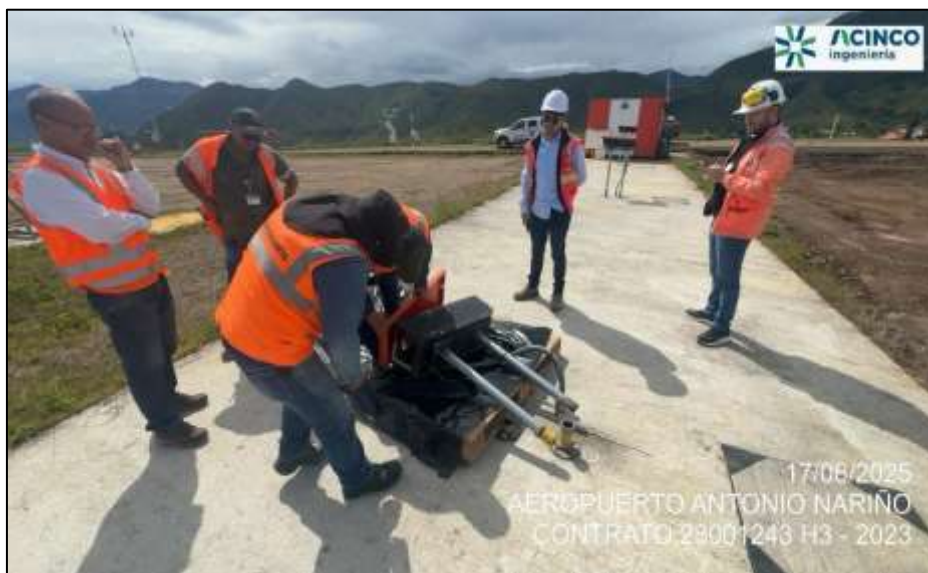
**Fotografía No. 9.** Revisión del estado y entrega a la entidad del módulo No. 2 de las luces PAPI umbral 2-0 del aeropuerto, después del daño ocasionado por el consorcio ALFA.

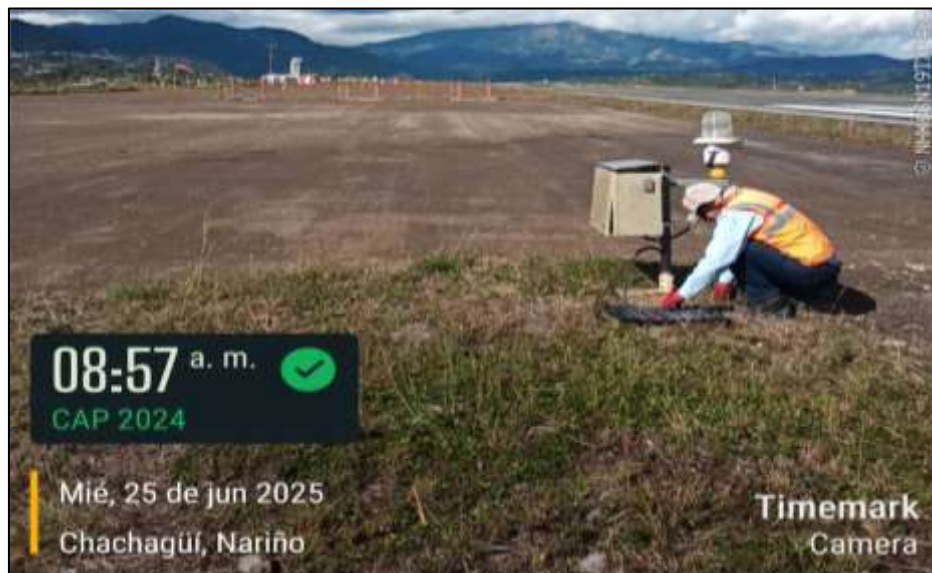
**Fotografía No. 12.** Mantenimiento e instalación de luces RTIL umbral 2-0 del aeropuerto.
