## LISTA DE CHEQUEO – PROCESO DE VIABILIDAD PROYECTOS DE INVERSIÓN

"ESTUDIOS DE VULNERABILIDAD SÍSMICA DE LA CASA DE LA CULTURA MUNICIPIO DEL PUERTO ASÍS, PUTUMAYO"

## INFORME DIAGNÓSTICO VISITA DE OBRA

**Proyecto:** Casa de la Cultura – Municipio de Puerto Asís

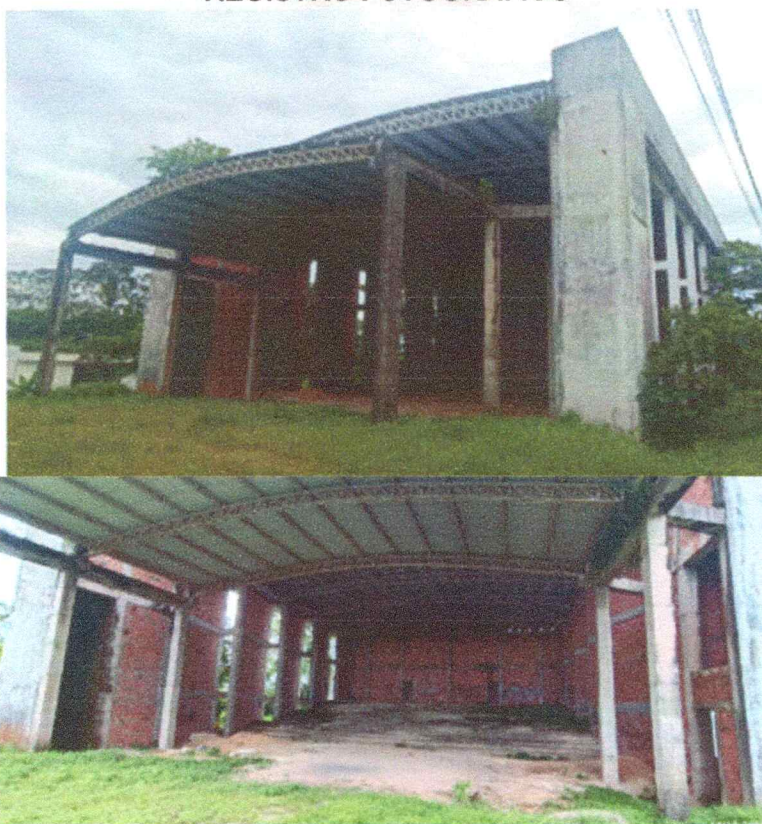
### REGISTRO FOTOGRÁFICO

- **Columnas y vigas en concreto armado:** En buen estado aparente, no se evidencian grietas estructurales ni deformaciones críticas.
- **Cubierta metálica:** Parcialmente instalada. Presenta presencia de óxido en algunos puntos y crecimiento vegetal, señal de abandono prolongado.
- **Pórticos metálicos delanteros:** En proceso de deterioro superficial, con signos de corrosión y posible debilidad estructural si no se realiza mantenimiento adecuado.

- **Muros en ladrillo:** Sin acabado, en estado bruto. En algunas zonas se observan manchas de humedad y vegetación incrustada.

- **Muros frontales de concreto blanco:** Presentan suciedad, manchas y signos de desgaste por exposición a la intemperie.

- Se observa que la cubierta metálica fue instalada parcialmente, sin canaletas ni sistema de manejo de aguas lluvias, lo cual ha facilitado la filtración y el deterioro del entorno interno.

- Piso en tierra compactada sin acabados.
- Escenario elevado construido parcialmente en concreto.
- Crecimiento de maleza al interior, lo cual indica falta de mantenimiento prolongado.

1. Realizar limpieza general del predio.
2. Intervenir la estructura metálica para retirar óxido y aplicar pintura anticorrosiva.
3. Completar la instalación de la cubierta y el sistema de drenaje pluvial.
4. Diseñar e implementar cerramiento temporal o definitivo.
5. Iniciar evaluación técnica estructural por un ingeniero civil certificado.
6. Elaborar un nuevo cronograma de obra que contemple la terminación y adecuación de espacios culturales.
7. Asegurar el financiamiento del proyecto para evitar nuevo abandono.

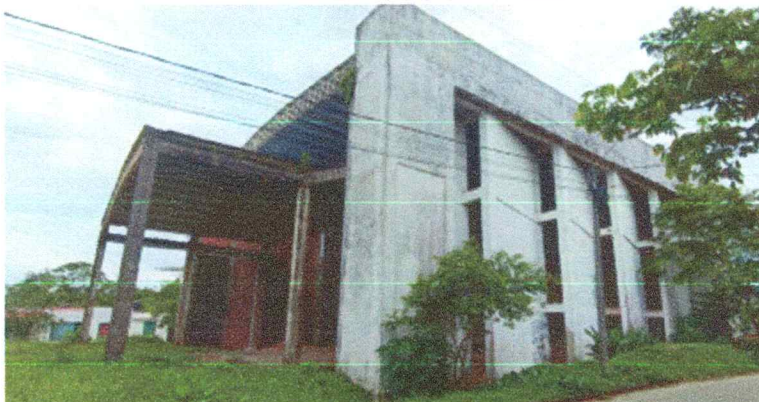
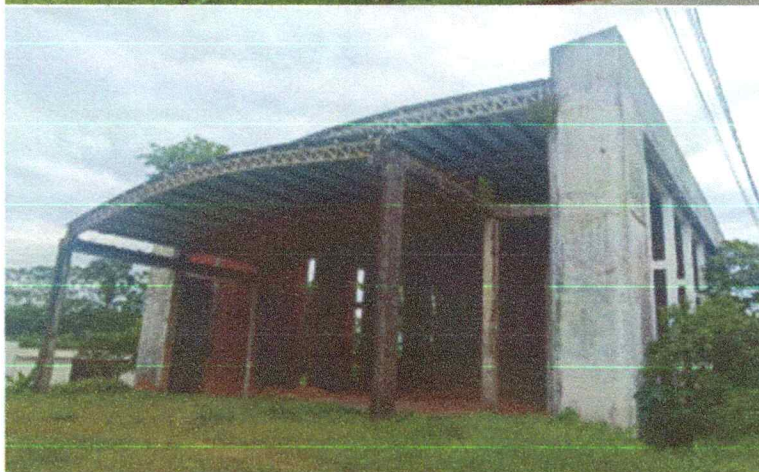
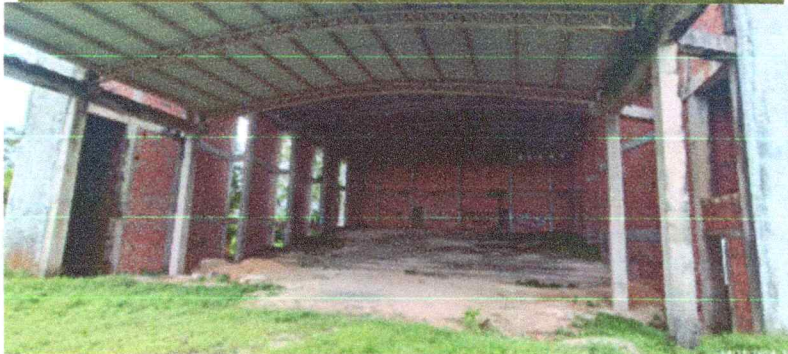
### REGISTRO FOTOGRÁFICO

- El área exterior presenta vegetación sin control, acceso no definido ni delimitado.
- Se observan redes eléctricas aéreas cercanas, pero no hay evidencia de instalaciones eléctricas internas activas.
