| | <b>REPORTE DE SERVICIO TÉCNICO</b><br><b>MANTENIMIENTO CORRECTIVO</b> | REPORTE ID | MC23_471213 |

### 2. INFORMACIÓN DEL EQUIPO

| EQUIPO: | CAMARA CLIMATICA | MODELO: | 9020-0337 | ACTIVO: | 91011025830 |
| MARCA: | BINDER | SERIE: | 20190000000783 | UBICACIÓN: | LABORATORIO DE HONGOS |

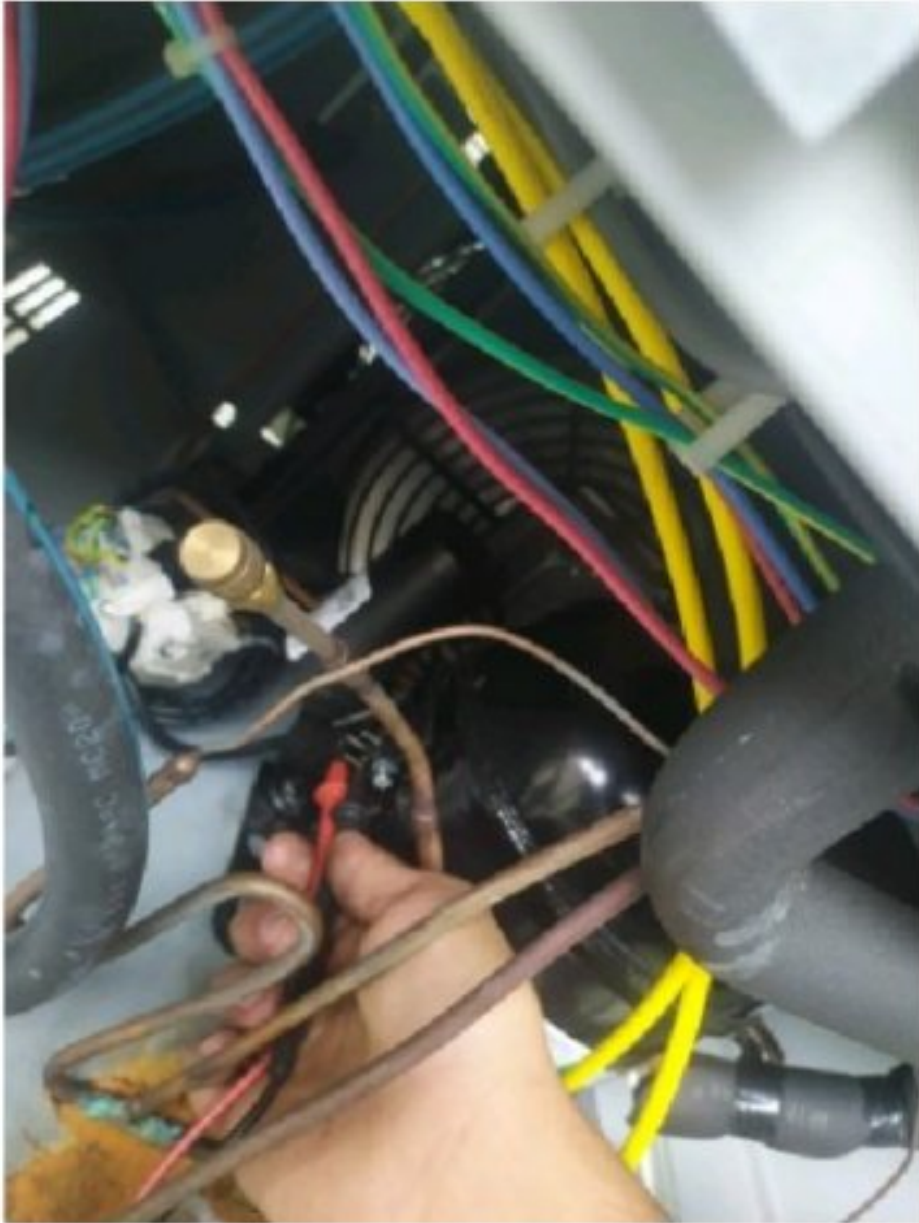
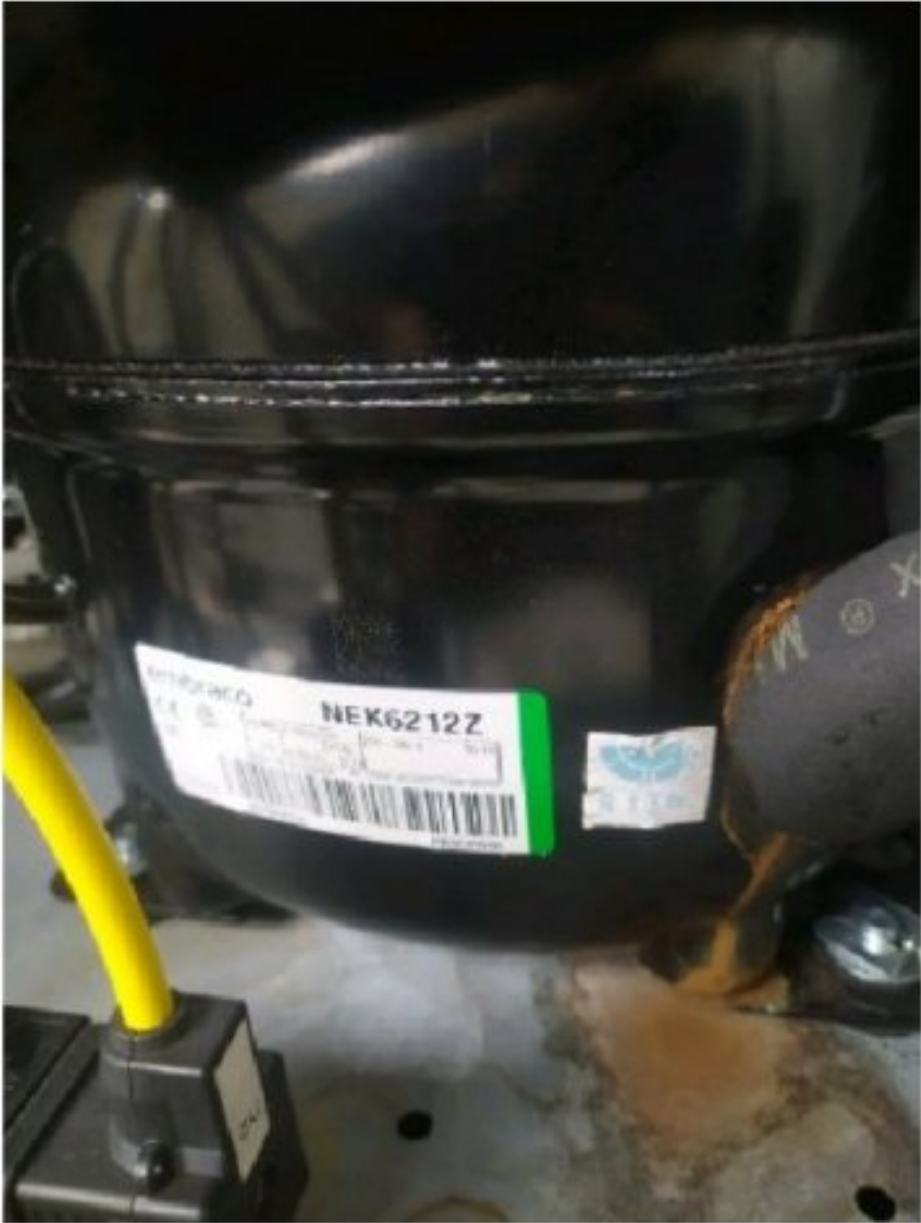
7. REGISTRO FOTOGRAFICO

Se encuentra el equipo con el diferencial termomagnético abierto, signo de descarga eléctrica, al activarlo de nuevo se identifica que el compresor no está funcionando y que tiene todas sus bobinas aterrizadas a tierra o sea que sus dos bobinas tanto de inicio como de marca están quemadas, esto en la etapa climática de frío.  
En la etapa de humedad se identifica que las resistencias de evaporación no están encendiendo a pesar de que la tarjeta electrónica saca el voltaje de operación normal, esto indica falla en las resistencias

Se recomienda cambiar compresor y resistencias de evaporación
