| | <b>INFORME DE INTERVENTORIA O SUPERVISION</b> | | | |

**SUPERVISION DEL CONTRATO DE CONSULTORÍA No. 20251917 DEL 13 DE MARZO DE 2025**

El contratista se compromete con el Municipio de Pasto – Secretaría de Infraestructura y Valorización, a realiza los "ESTUDIOS DE SUELOS PARA LA ELABORACIÓN DE PROYECTOS DE INFRAESTRUCTURA VIAL SECTOR URBANO DEL MUNICIPIO DE PASTO", A PRECIOS UNITARIOS FIJOS (SIVM-SU0045-004), de conformidad con las especificaciones técnicas determinadas.

**INFORME DE SUPERVISION FINAL**

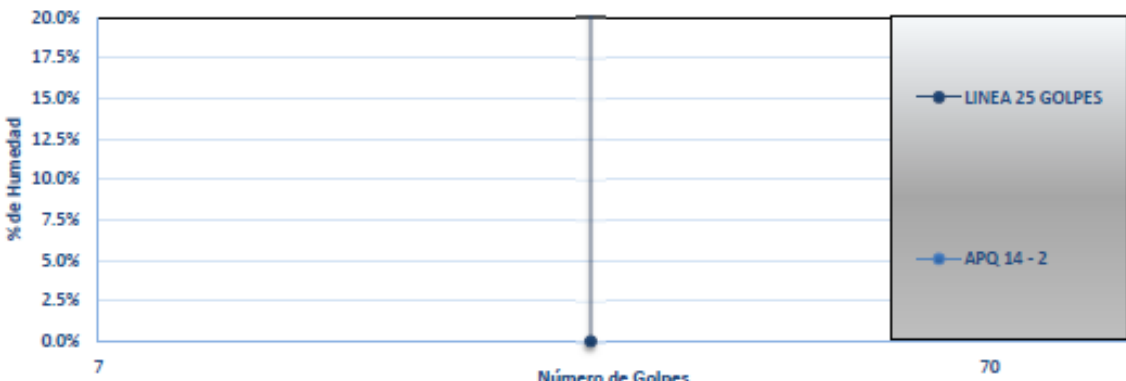
| Índice de Plasticidad % | | | | | | | | |
|---|---|---|---|---|---|---|---|---|
| 1 | 1 | APQ 14 - 2 | 0.00 1.50 | 50 | 44 | 6 | MH | Limos inorgánicos de alta plasticidad |
