## INFORME MENSUAL No. 13

### CONTRATO DE CONSULTORÍA No. 1995 DE 2024

ADMINISTRACIÓN VIAL DE LAS CARRETERAS NACIONALES A CARGO DE INVÍAS, DE LA DIRECCIÓN TERRITORIAL QUINDIO.

**DEL 1 AL 31 DE JULIO DE 2025**

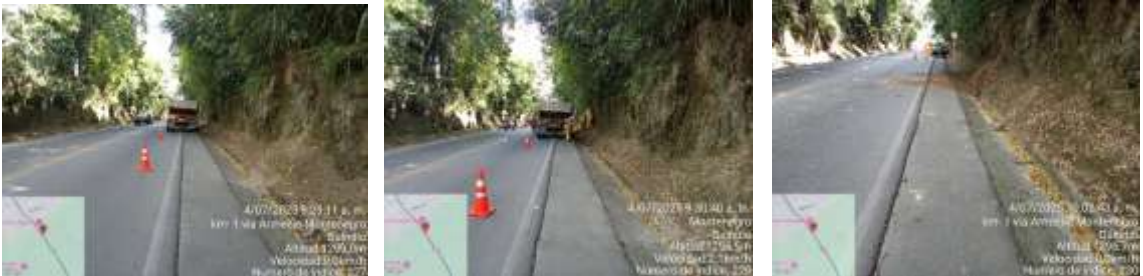
| <b>Abscisa:</b> | 4+0450 a 6+0470 |
| <b>Actividad:</b> | Remoción material de derrumbe |

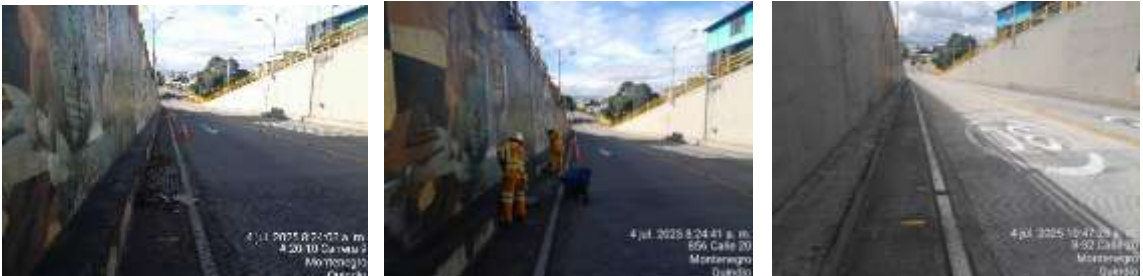
| <b>Abscisa:</b> | 7+0400 |
| <b>Actividad:</b> | Limpieza berma y andén |

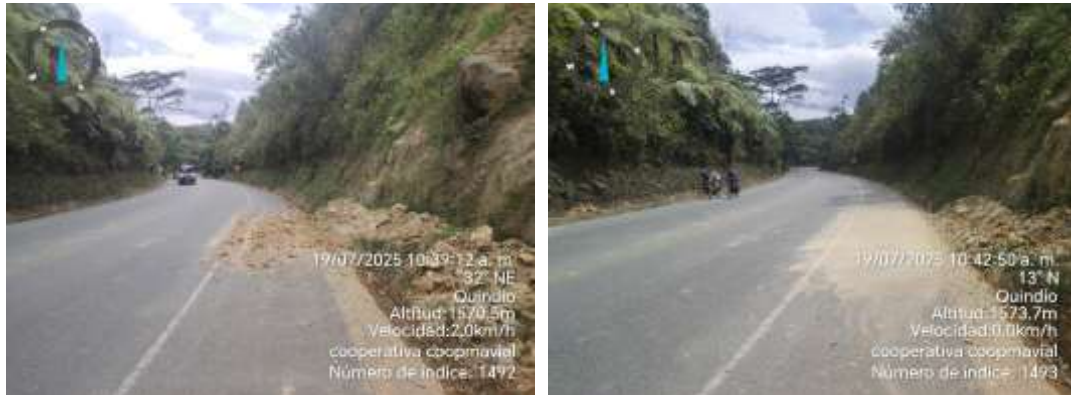
- EL día 19 de julio del 2025 se presentó emergencia por caída de material sobre la calzada en el PR 3+0050 de la Ruta 40QN05 Variante Calarcá- la Cabaña.

**Imagen 1 y 2** Ruta 40QN05 PR 3+0050 Caída de material y despeje de la vía

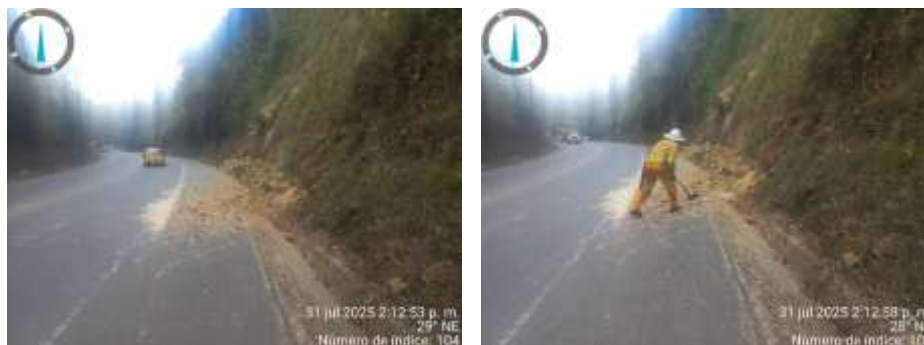
- EL día 31 de julio del 2025 se presentó emergencia por caída de material sobre la calzada en el PR 3+0050 de la Ruta 40QN05 Variante Calarcá- la Cabaña.

**Imagen 1 y 2** Ruta 40QN05 PR 3+0050 Caída de material y despeje de la vía

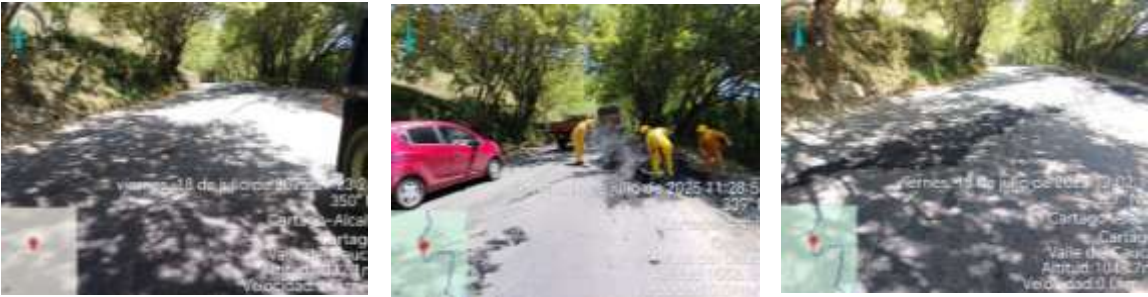
| <b>Actividad:</b> | Tapa huecos |

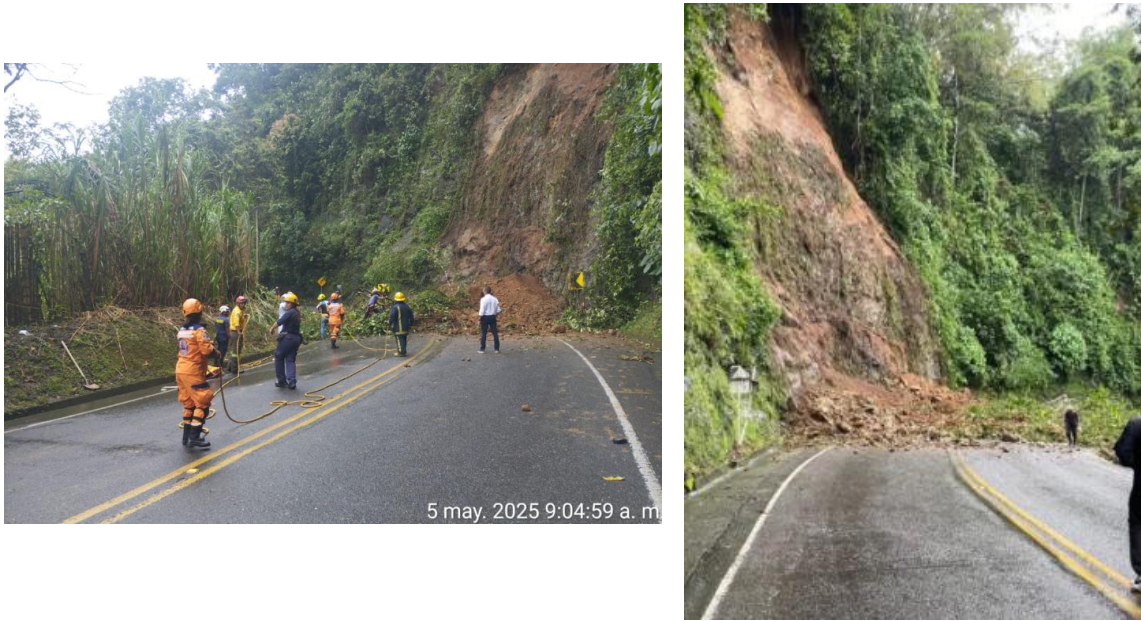
| RELACION SITIOS CRITICOS DE INESTABILIDAD RUTA 2901B ARMENIA - ALCALÁ | | | |
|---|---|---|---|
| 8+0600 | Talud inestable, con constantes derrumbes. | Las aguas de escorrentia afectan la cohesión del suelo, (material vegetal) y provocan constantemente deslizamientos de material sobre la calzada durante la temporada de lluvia. | <p>5 may. 2025 9:04:59 a. m</p> |

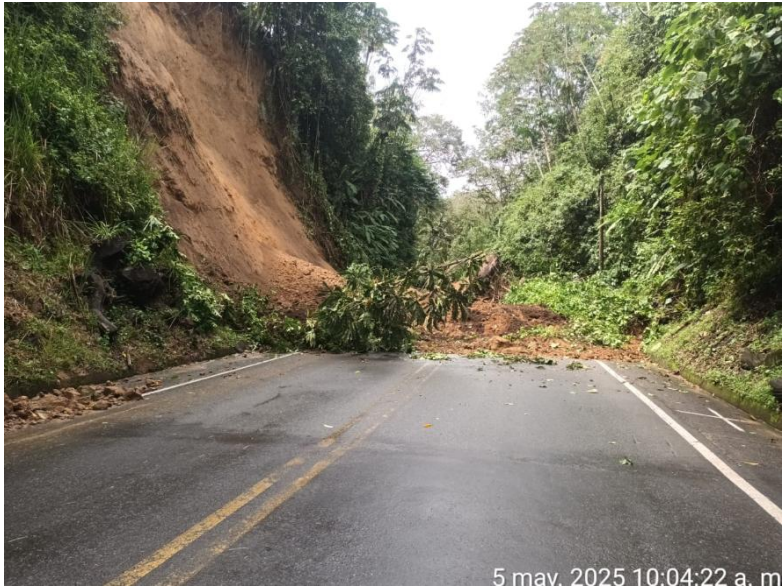
| 10+0900 | Talud inestable, con constantes derrumbes. | Las aguas de escorrentia afectan la cohesión del suelo, (material vegetal) y provocan constantemente deslizamientos de material sobre la calzada durante la temporada de lluvia. | <p>5 may. 2025 10:04:22 a. m</p> |

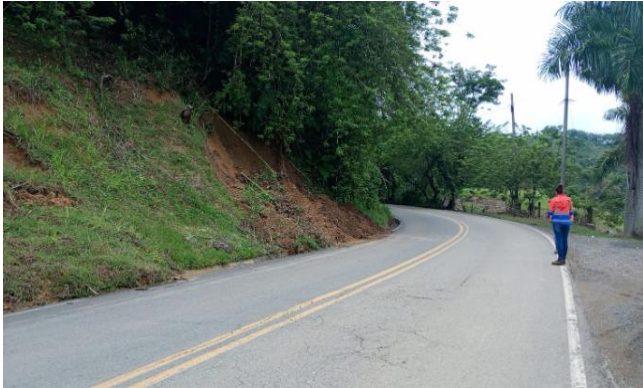
| 5+0873 | Talud inestable, con constantes derrumbes. | Las aguas de escorrentia afectan la cohesión del suelo y provocan constantemente deslizamientos de material sobre la calzada durante la temporada de lluvia. | | |

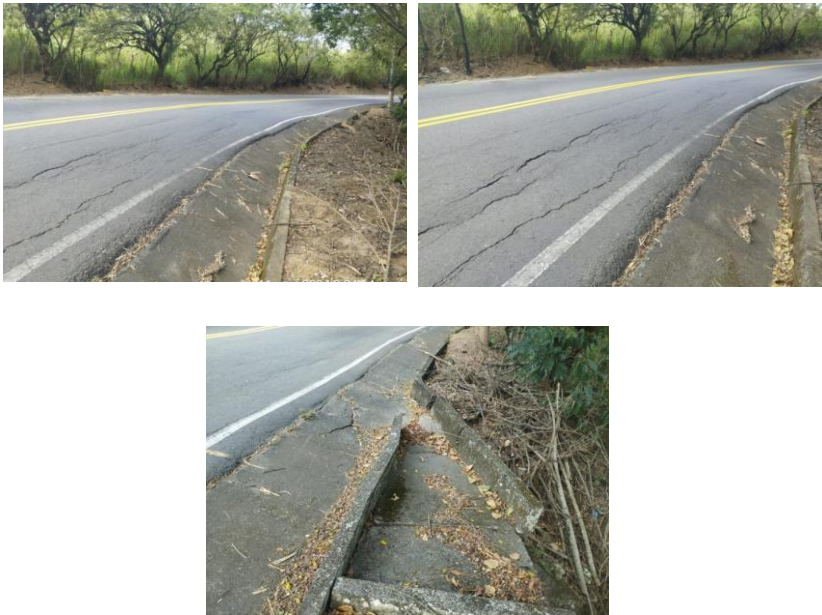
| 5+0970 | Se observa hundimiento de la estructura del pavimento con fisuras longitudinales en el carril derecho de la calzada y daños en las cunetas y en el muro de gavión existente. | Daños causados por deficiencias en el proceso constructivo. | | Construcción de un muro de contención de concreto reforzado, junto con la reconstrucción de la estructura del pavimento y las cunetas. |

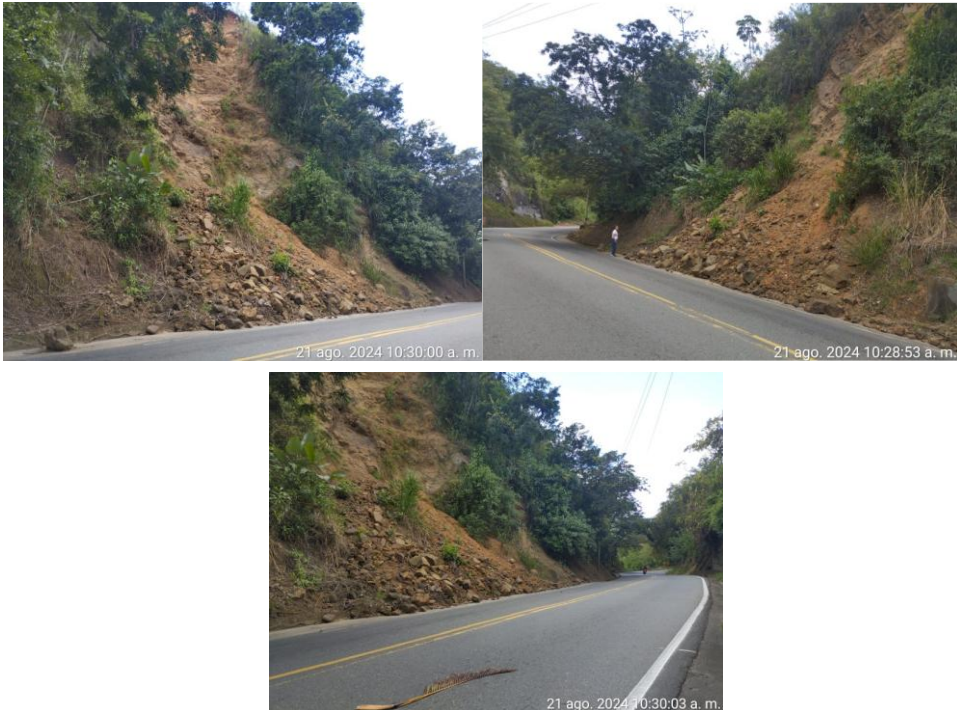
| 7+0165 A7<br>+0185 | El talud superior es inestable, con constantes derrumbes que afectan el margen izquierdo de la calzada | Se presenta erosión del talud, por las aguas de escorrentía y la falta de capa vegetal en la parte superior del talud. | <p>21 ago. 2024 10:30:00 a. m.</p> <p>21 ago. 2024 10:28:53 a. m.</p> <p>21 ago. 2024 10:30:03 a. m.</p> | Construcción de muro de contención en concreto reforzado, para estabilizar el talud superior margen izquierdo. |

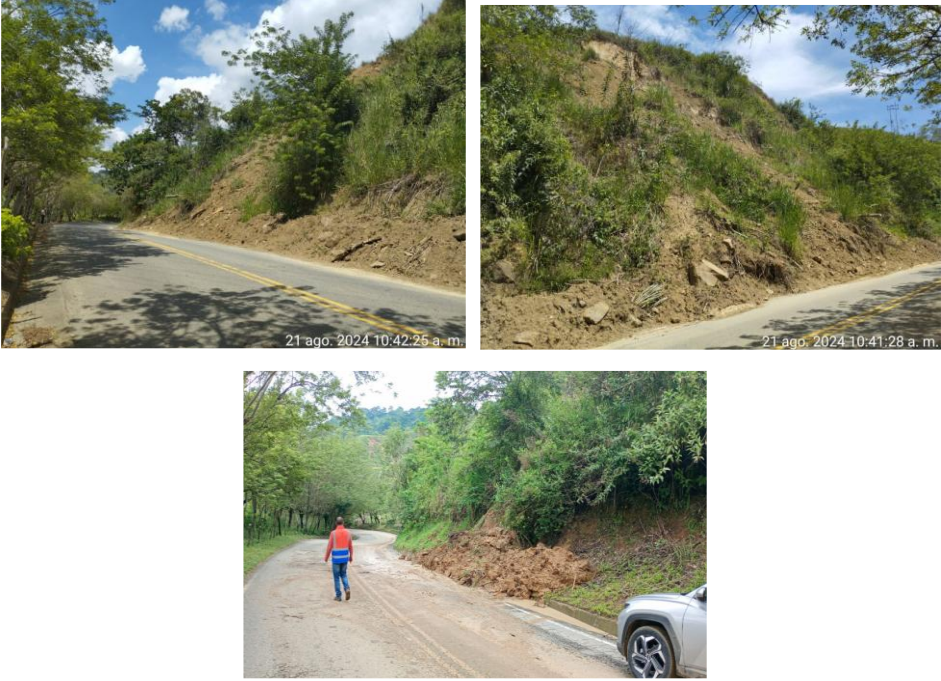
| 8+0470 A<br>8+0530 | El talud superior es inestable, con constantes derrumbes que afectan el margen derecho de la calzada. | Las aguas de escorrentía afectan la cohesión del suelo, (rocas sedimentarias) y provocan constantemente deslizamientos de material sobre la calzada durante la temporada de lluvias. | <p>21 ago. 2024 10:42:25 a. m.</p> <p>21 ago. 2024 10:41:28 a. m.</p> | Estudios y diseños para identificar las obras necesarias de estabilización y manejo de aguas de escorrentía, con el fin de ofrecer una solución definitiva. |

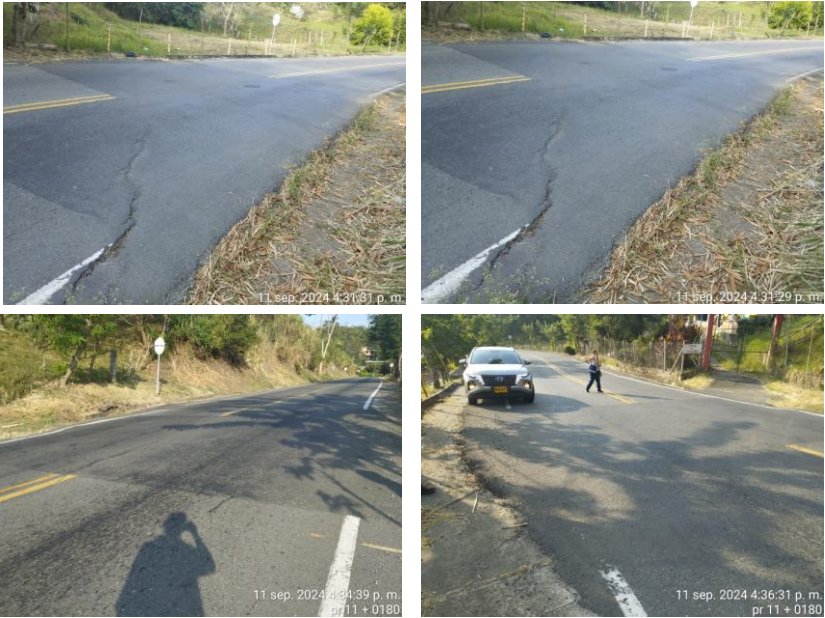
| 12+0750 A<br>12+0870 | Hundimiento de la estructura del pavimento, que provoca un desnivel superior a 20 cm en la calzada, acompañado de fisuras transversales, que están bajo control. | Se observa un movimiento lento y gradual de la capa superficial del terreno, (Reptación). | | Estudios y diseños para identificar las obras de estabilización requeridas para proporcionar una solución definitiva. |

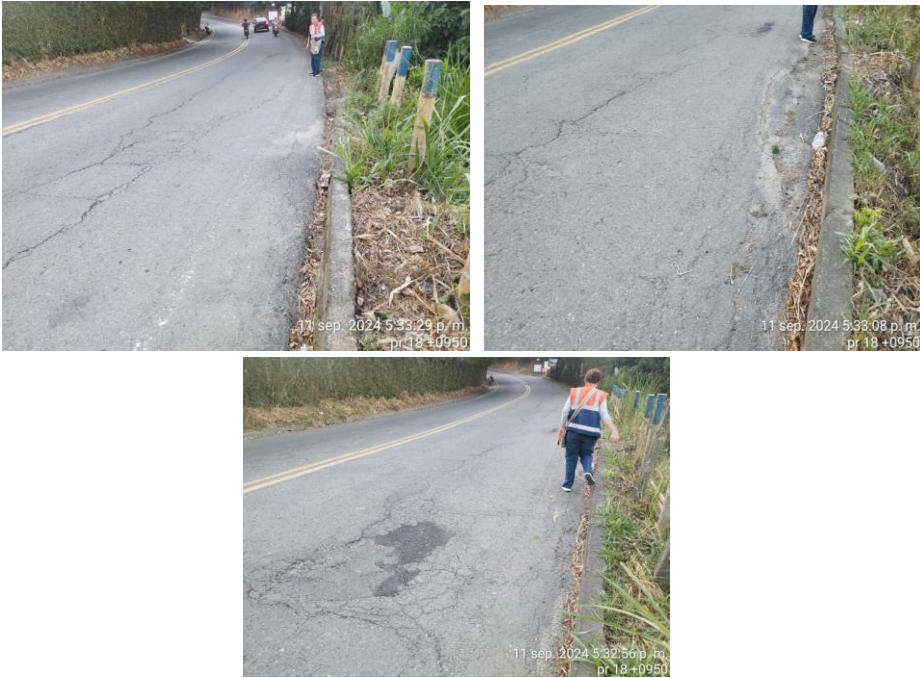
| 18+0950 A<br>19+0000 | Hundimiento de la estructura del pavimento en un carril con fisuras longitudinales en forma de medialuna que se reflejan en la carpeta asfáltica | Se observa un movimiento lento y gradual de la capa superficial del terraplén, (Reptación). | | Estudios y diseños para identificar las obras necesarias de estabilización y manejo de aguas de escorrentía, con el fin de ofrecer una solución definitiva. |
