CONCEPTO TÉCNICO No. 20252000000206

ASUNTO: Evaluación de adecuación de vivienda en el marco de la Resolución No. 470 de 2018, a nombre de la señora **MARGARITA YUDITH YEPES CARBAL**

LOCALIZACIÓN: Municipio San Juan Nepomuceno - departamento de Bolívar - barrio Palmira - **Santuario de Flora y Fauna Los Colorados**

FECHA: 28-08-2025

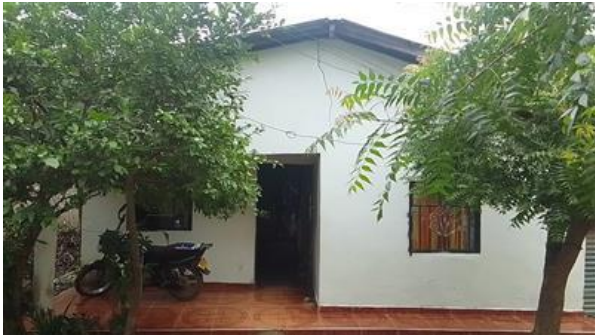
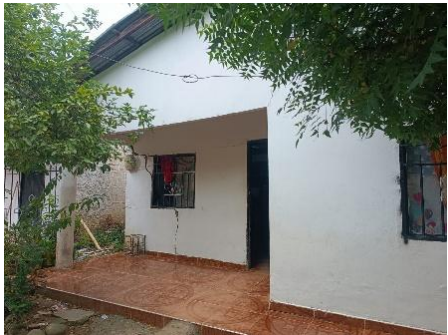
Fotografía 1. Fachada principal de la vivienda, se evidencian fisuras visibles en los muros, especialmente en la zona inferior de la ventana izquierda. Aunque el revoque presenta un acabado reciente, ya se observan señales de deterioro. El piso exterior, recubierto con losas cerámicas, muestra desniveles y posibles filtraciones.

Se repararán las paredes y pisos con grietas, se reemplazarán las tejas de zinc que se encuentren en mal estado y se reforzarán las vigas dañadas para evitar un colapso. No se va a construir nada nuevo ni se va a ampliar el área de la vivienda, solo se harán reparaciones para garantizar la seguridad de quienes viven allí.

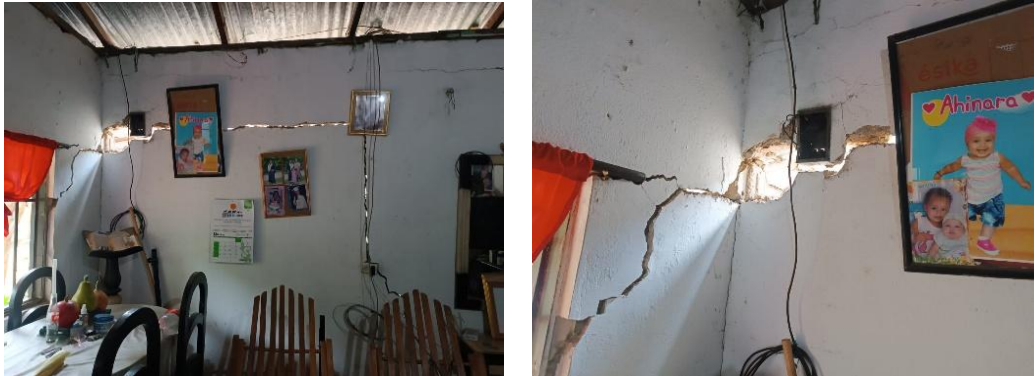
Fotografía 2. Se observan grietas estructurales de gran tamaño que atraviesan horizontalmente el muro principal, indicando una separación significativa entre bloques o entre muros y cubierta. Las fisuras comprometen la estabilidad del cerramiento. También se evidencian fracturas verticales en las esquinas y cerca de las ventanas, lo que refuerza la hipótesis de movimientos diferenciales del terreno o fallas en la cimentación. La estructura del techo, compuesta por láminas metálicas, presenta deterioro por oxidación y posibles filtraciones.

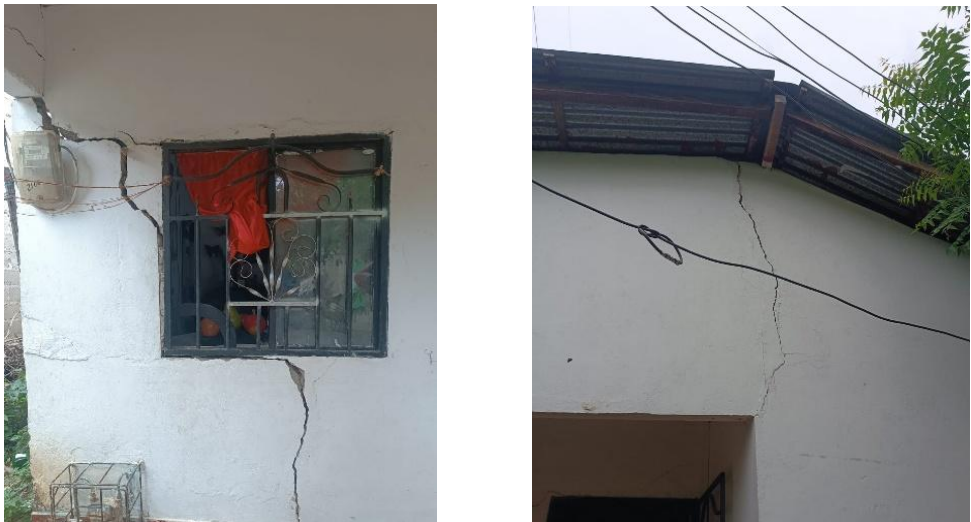
Fotografía 3. Se evidencian **grietas estructurales de gran tamaño** que afectan de manera crítica la estabilidad de las paredes. Además, se aprecia una **fisura vertical** que se extiende desde la cubierta hacia el muro frontal. Este tipo de daño puede comprometer la unión entre los elementos de la estructura y sugiere un debilitamiento progresivo de los materiales.

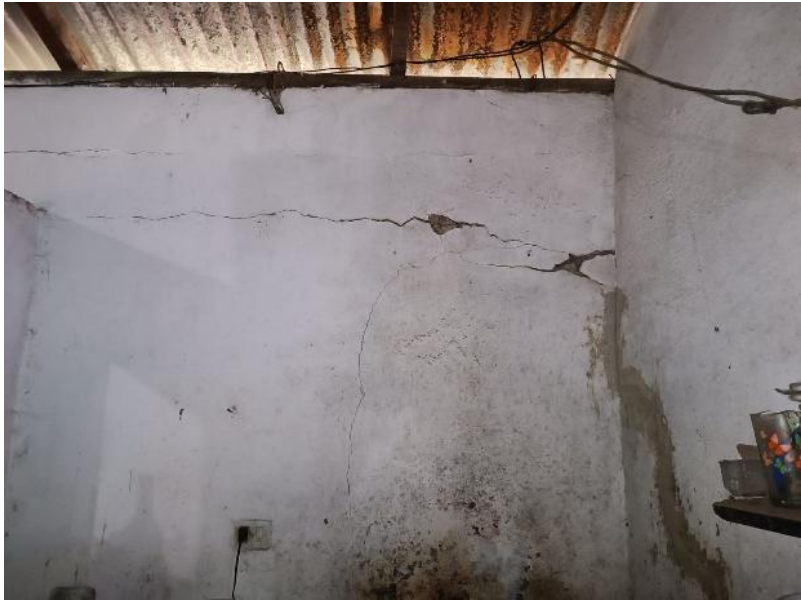
Fotografía 4. Pared interior de la cocina, se evidencian múltiples grietas horizontales, diagonales y verticales que atraviesan el muro, indicando un deterioro estructural considerable. Se observan manchas pronunciadas de humedad ascendente en la parte baja, así como filtraciones cercanas a la esquina que han provocado desprendimiento parcial del revoque. El techo de lámina presenta signos de corrosión, lo que sugiere filtraciones desde la cubierta que agravan la afectación del muro.

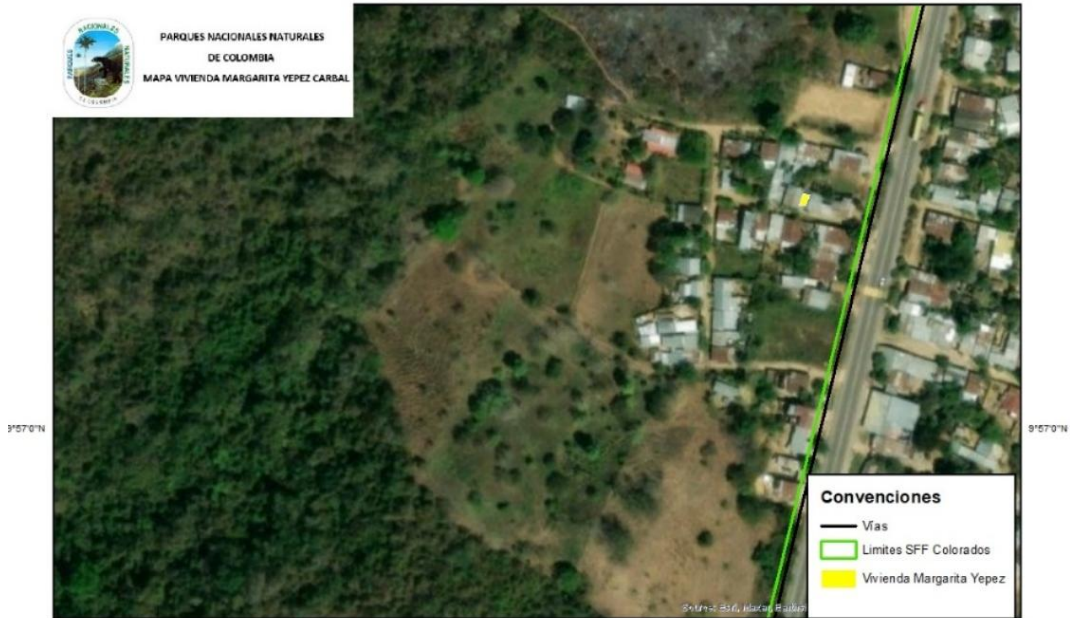
Mapa 2. Imagen Satelital

La vivienda se encuentra ubicada al interior del área protegida, en una zona de uso residencial clasificada como Zona de Recuperación Natural IV, sin proximidad inmediata a cuerpos hídricos o taludes inestables. No obstante, el predio presenta afectaciones estructurales visibles que podrían estar relacionadas con las condiciones del suelo y procesos de asentamiento, aunque no está reportado dentro de una zona oficialmente clasificada como de amenaza alta por remoción en masa o inundación. Esta ubicación, sumada a las características socioeconómicas de la familia y las deficiencias constructivas observadas, refuerza la necesidad de otorgar el permiso para mejorar las condiciones de habitabilidad del inmueble.
