CONCEPTO TÉCNICO No. 20252000000186

**ASUNTO:** Evaluación de adecuación de vivienda en el marco de la Resolución No. 470 de 2018, a nombre de la señora **LUZ MARINA ROMERO**

**LOCALIZACIÓN:** Municipio San Juan Nepomuceno, departamento de Bolívar, Santuario de Flora y Fauna Los Colorados.

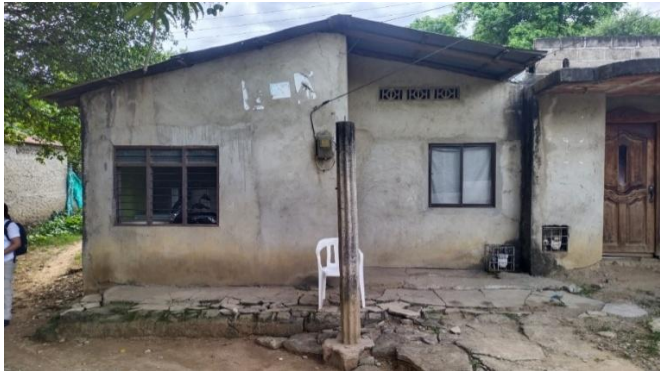
**Fotografía 1.** Fachada principal de la vivienda, donde se evidencian fisuras en los muros, desprendimiento del revoque, manchas de humedad, y un piso exterior en mal estado con losas fracturadas y desniveles.

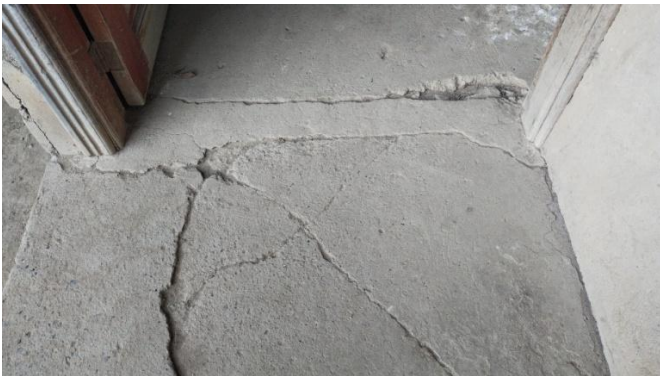
**Fotografía 2.** Se observa el piso interior de la vivienda, el cual presenta múltiples fisuras y fracturas de gran tamaño en la placa de concreto, así como desprendimientos en las juntas y desniveles marcados entre los diferentes tramos. Se evidencia deterioro estructural significativo, posiblemente ocasionado por asentamientos diferenciales o falta de cimentación.

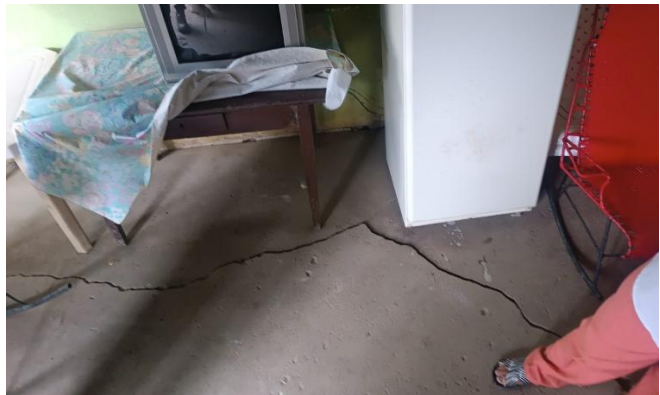
**Fotografía 3.** Se muestra una zona del interior de la vivienda donde se observa una grieta de gran longitud y profundidad en el piso de concreto, que atraviesa la habitación de lado a lado. Esta fisura evidencia un deterioro estructural progresivo del suelo comprometiendo la estabilidad del área.

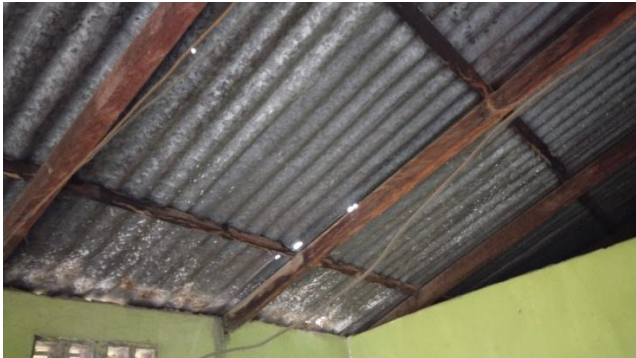
**Fotografía 4.** El techo interior construido con tejas de zinc y estructura de soporte en madera. Se evidencian múltiples perforaciones en las tejas, lo que permite el paso de la luz solar y, presumiblemente, también de agua en caso de lluvia. Estas filtraciones afectan las condiciones de habitabilidad, generando humedad y deterioro adicional en la estructura. La madera muestra signos visibles de desgaste y envejecimiento, lo que podría comprometer su resistencia.

- Sustitución de la cubierta, debido al deterioro y rotura de las tejas que actualmente generan filtraciones de agua.
- Reparación de paredes con presencia de grietas.
- Reforzamiento de vigas deterioradas, con el fin de prevenir riesgos de colapso estructural.

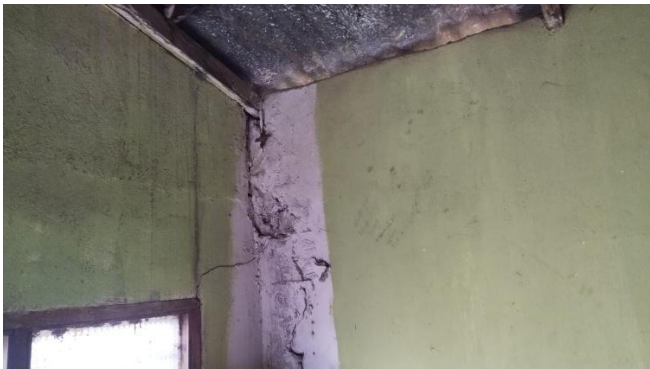
**Fotografía 5.** Se observa una fisura vertical de gran tamaño que compromete la unión entre dos muros, con desprendimiento parcial del revoque y agrietamiento profundo. Estas grietas podrían estar asociadas a movimientos estructurales o a asentamientos del terreno. Además, se nota deterioro del muro bajo la cubierta de zinc, lo cual podría agravarse con la presencia de humedad filtrada desde el techo.
