DEPARTAMENTO  
DEL  
CAUCA  
MUNICIPIO  
EL TAMBO

CENTRO DE SALUD  
CORREGIMIENTO LOS ANGELES

CAMARA DE CRIBADO  
SISTEMA SEPTICO INTEGRADO  
POZO DE ABSORCIÓN

4 DE 4

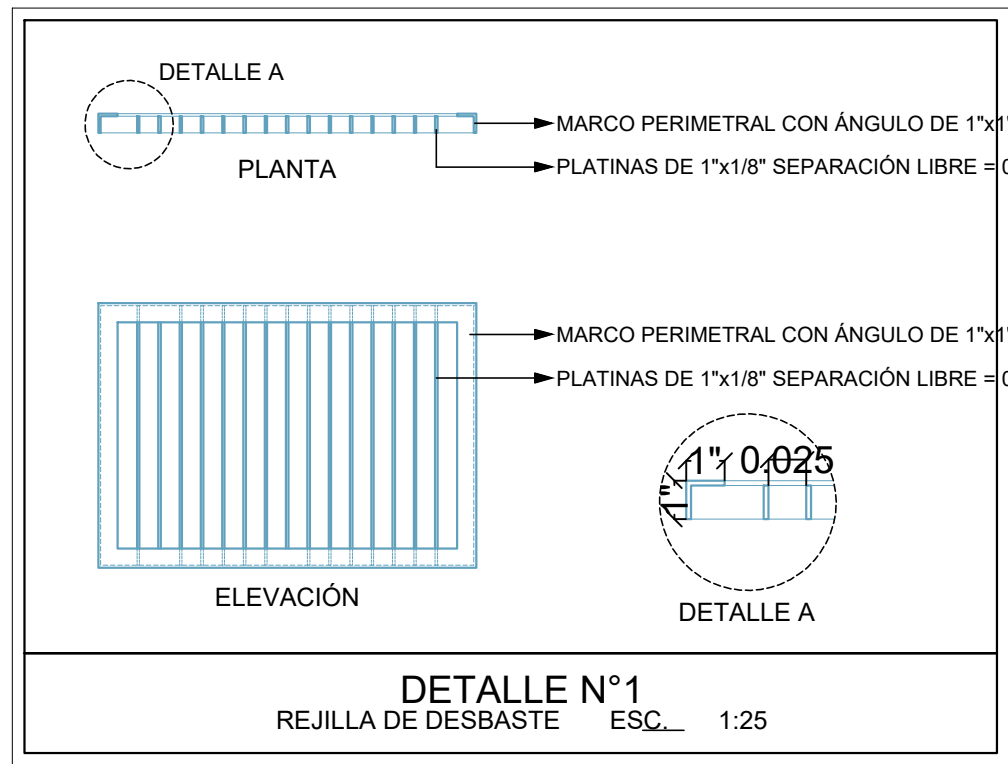
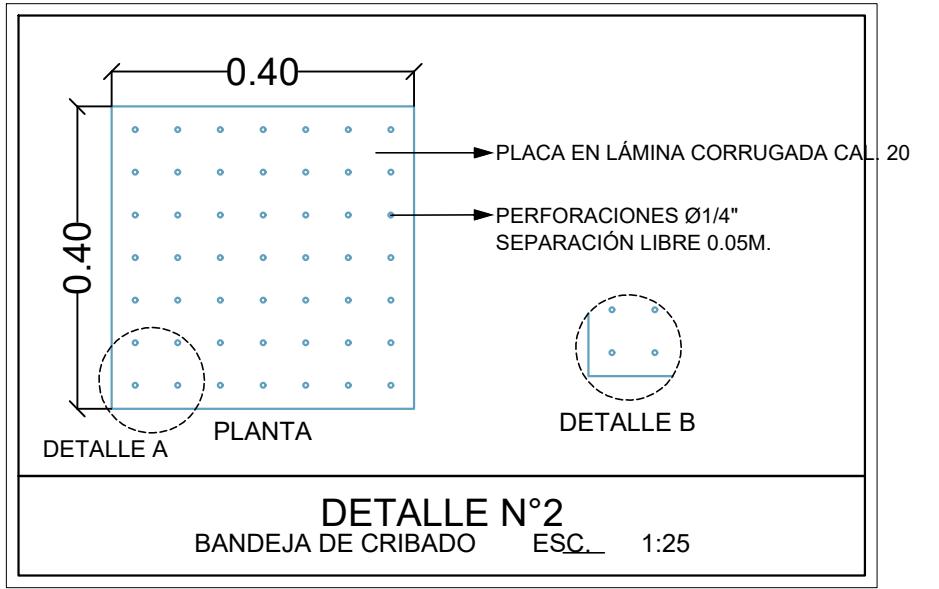
CAMARA DE CRIBADO

| CAMARA DE CRIBADO | |
|---|---|
| Bandeja Metálica Lámina Corrugada Cal. 20 de 0.40x0.40m con perforaciones | 1 |
| Rejilla de 0.35 x 0.40 m con platinas en Angulo de 1" x 3/8" separ. plu 2.5 cm | 1 |
| Tubería Descote PVC SAN 4" | 0.10 m |
| Tapas en Concreto Reforzado 0.46x 0.50m | 3 |

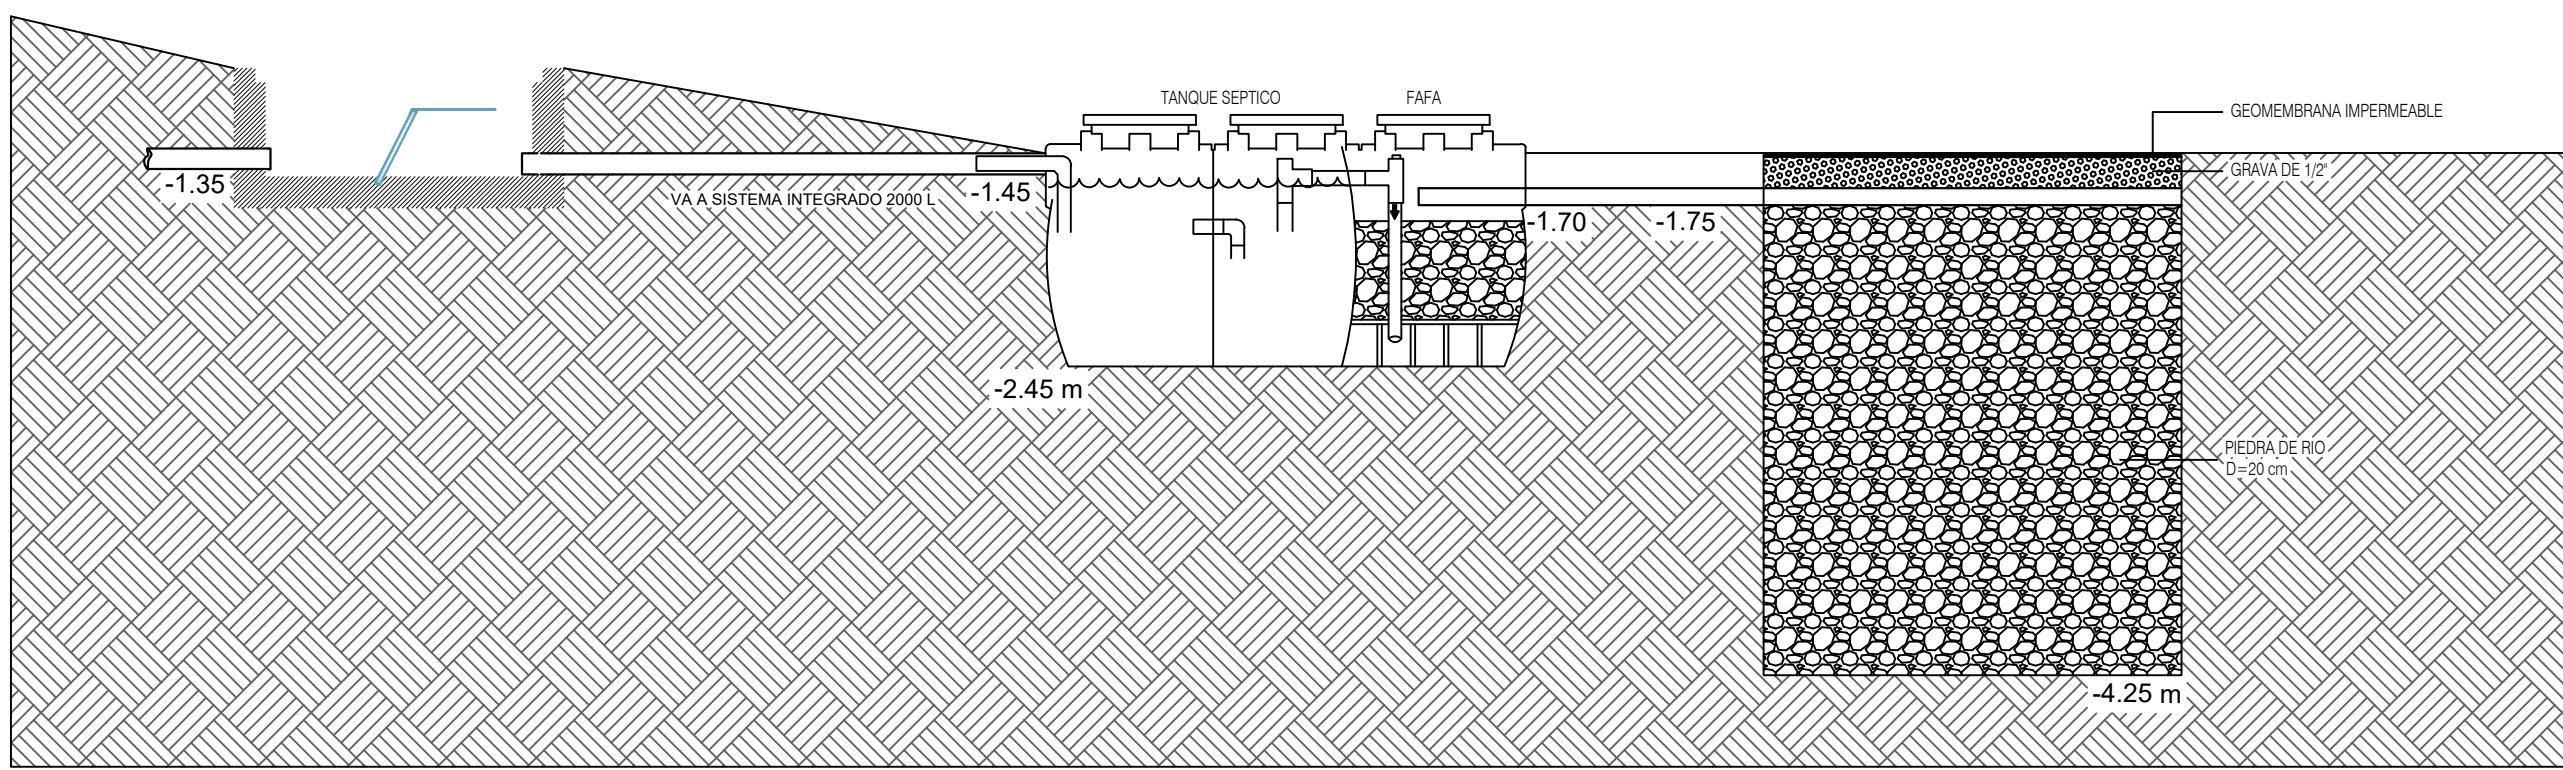
CORTE

NOTA: Se deben realizar las recomendaciones de transporte, instalación y mantenimiento del sistema septico integrado realizadas por el proveedor.
