**“INTERVENTORÍA PARA LA ATENCIÓN DE VÍAS REGIONALES EN EL DEPARTAMENTO DE BOLÍVAR CON OBRAS DE MEJORAMIENTO EN EL MARCO DEL PROGRAMA DE OBRA PÚBLICA “VÍAS PARA LA CONEXIÓN DE TERRITORIOS, EL CRECIMIENTO SOSTENIBLE Y LA REACTIVACIÓN 2.0”**

**INFORME MENSUAL No. 23 DE INTERVENTORÍA  
01 AL 30 JUNIO DE 2025**

**998-IFM-GE-23 V0**

**SALGADO, MELÉNDEZ Y ASOCIADOS  
INGENIEROS CONSULTORES S.A.S.**

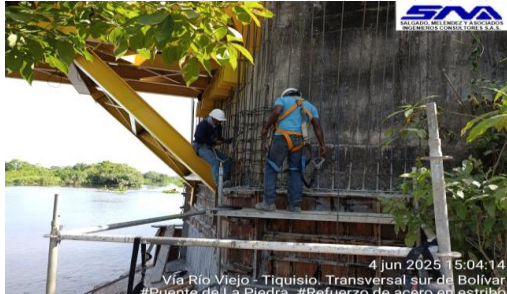
| <b>Instalación de Formaletas para fundida segunda sección del reforzamiento en el estribo 2 del puente de la piedra km5+960</b> | <b>Instalación de perfiles para las barandas del puente de la piedra km5+960</b> | |

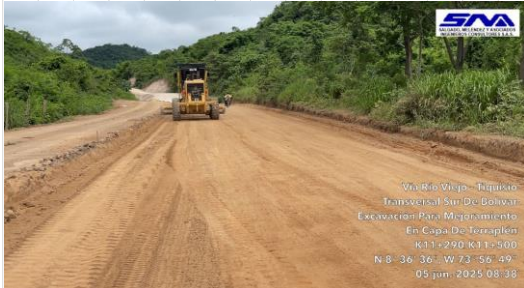
| <b>Excavación en material comun seco km11+290-km11+500</b> | <b>Compactación del material de terraplen km11+550-km11+620</b> | |

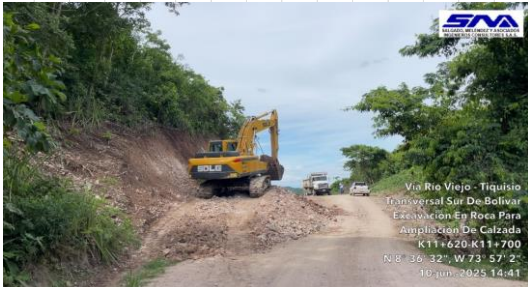
| <b>Relleno con material de prestamos laterales para ampliación de vía km11+620-km11+700</b> | <b>Fundida de la Losa inferior, Solera y Dentellon del Box Coulvert del km5+388</b> | |

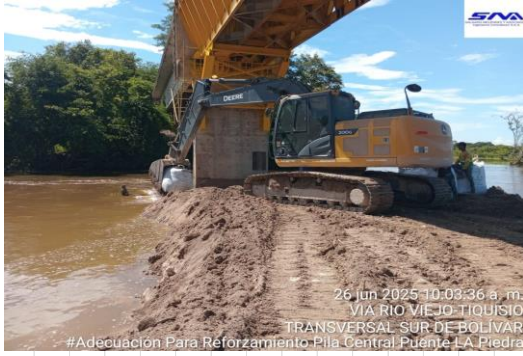
| Adecuación del jarillón para intervenir el reforzamiento de la pila central del puente de la piedra ubicado en el km 5+960 | Instalación de tubería de la Alcantarilla Doble del km 13+130 |

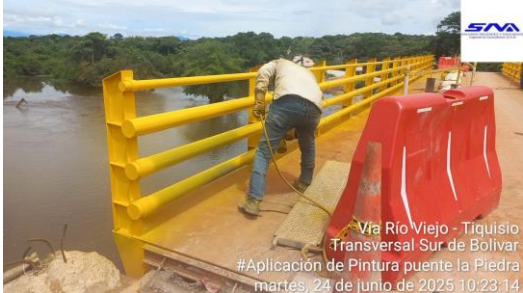
| Aplicación de pintura de las barandas del puente de la piedra km 5+960 | Acabado del piso del puente de la piedra km5+960 |

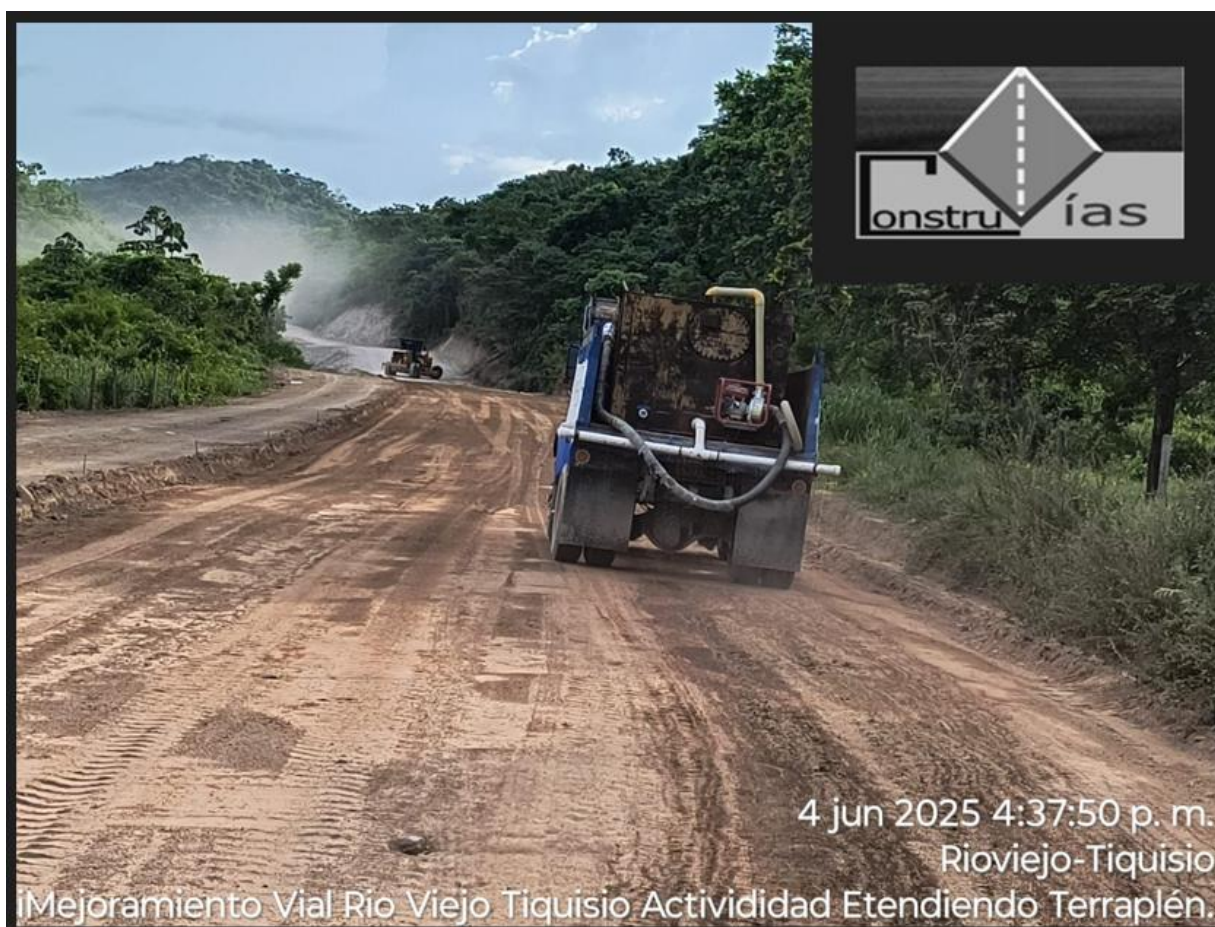
**Humectación de la vía**
