Informe Técnico DESCA No. 0742 de 5 AGO. 2025

Seguimiento y Control Ambiental a Plan de Contingencia de la EDS Puma Ubaté

| Objetivo | Realizar Seguimiento y control ambiental al Plan de Contingencias de la EDS Puma Ubaté de acuerdo al Decreto 050 de 2018 del MADS y al Decreto nacional 1868 de 2021 | | | |

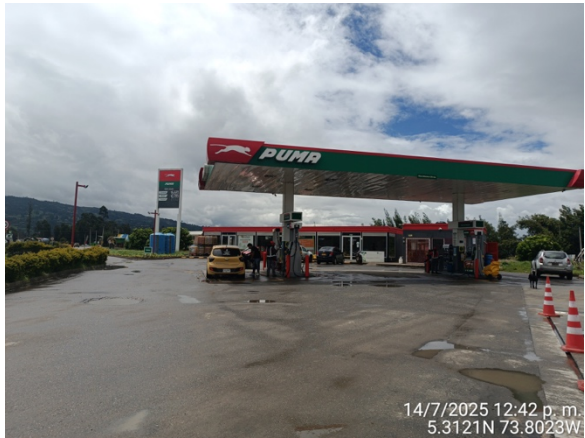
Durante la diligencia, la comisión fue acompañada por la señora Maryori Sierra, quien se identificó como administradora de la EDS. La estación de servicio (ver fotografía 01) se encuentra activa y es operada por la empresa STANDARD ENERGY COMPANY S.A., identificada con NIT 900026174-0. Su actividad principal corresponde al comercio al por menor de combustibles para automotores, suministrando gasolina corriente y diésel. La EDS opera las 24 horas del día bajo un esquema turnos rotativos.

| Descripción | EDS Puma Ubaté | Descripción | Zona de Distribución |

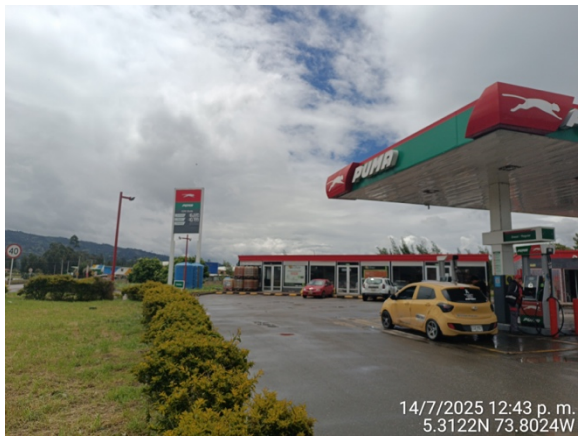
Para la distribución de los combustibles, la EDS se encuentra equipada con dos islas de llenado (ver foto 01), compuestas por tres dispensadores y/o surtidores de combustibles para un total de 10 mangueras de suministro.

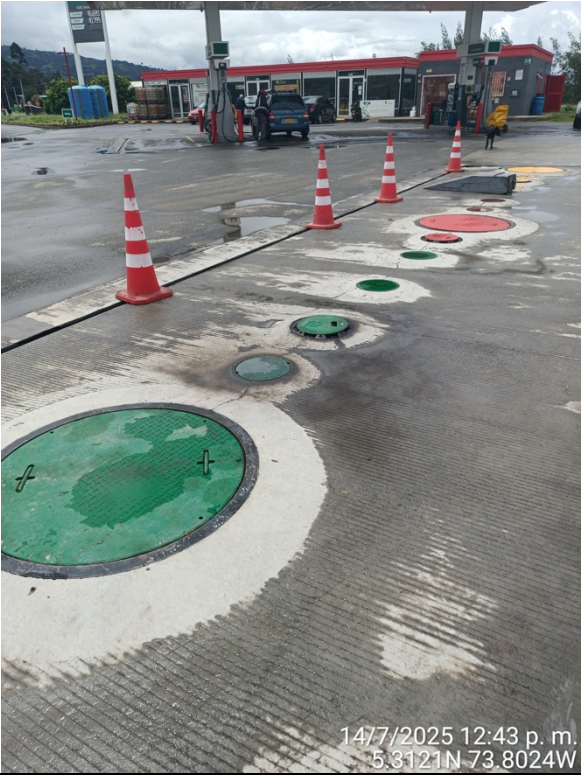
| | Zona de Almacenamiento | | Tubos de Desfogue |

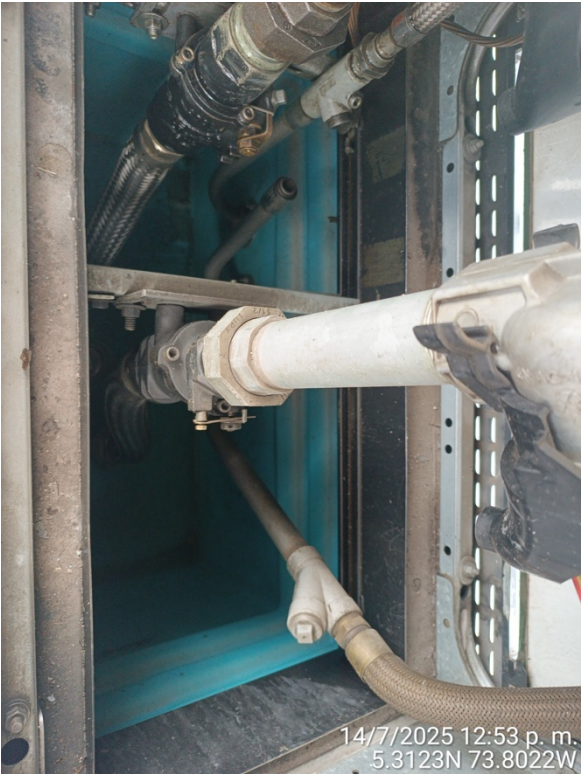
| Foto No. 5 | Foto No. 6 |

Se llevó a cabo un recorrido de verificación de los equipos y sistemas en la EDS. Los sistemas de contención cuentan con sellos herméticos, para impedir la filtración de hidrocarburo, se verificó el estado de los componentes como: las cajas contenedoras de los surtidores (ver fotografía 06 y 08), los 'spill container' de los tanques y las cajas contenedoras de las bombas (ver fotografía 14). Igualmente, se verificaron las tuberías de desfogue, las válvulas 'Break away' (ver fotografía 7), rejillas y los canales perimetrales sencillo de derrames para tanques y área de distribución (ver fotografía 09), la rejilla perimetral y estos se encontraban en buen estado.

| Descripción Cajas de contención | Descripción Surtidor |

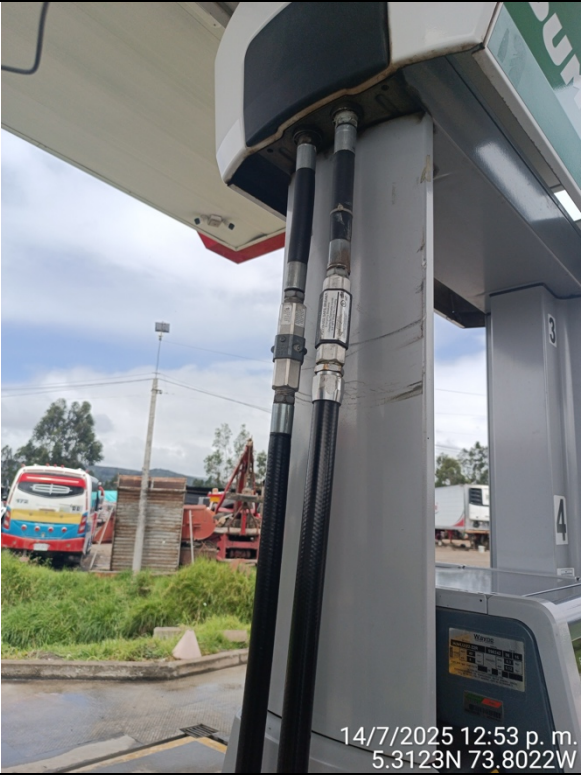
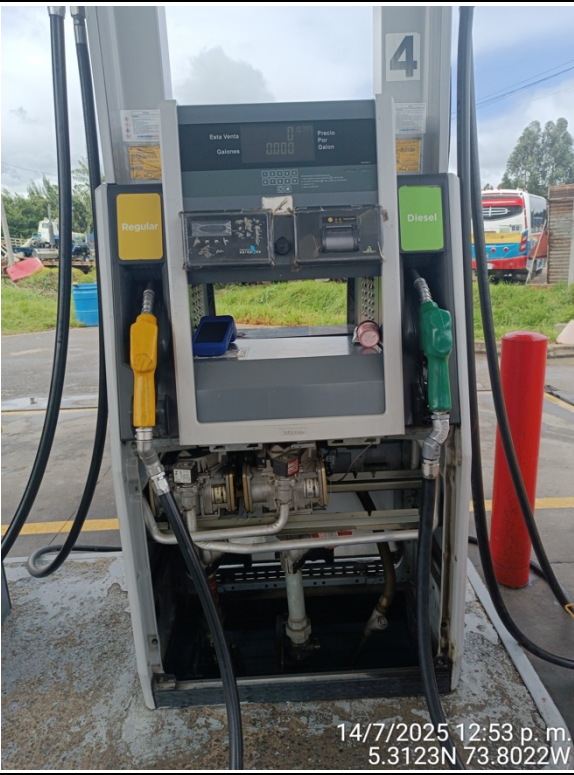
| Descripción | Válvulas Break away | Descripción | Caja contenedora de surtidor- Mangueras |

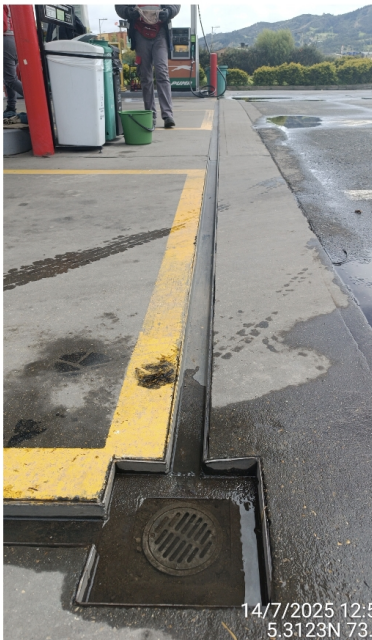
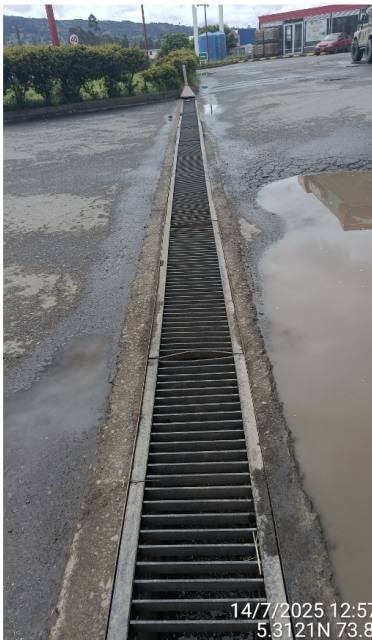
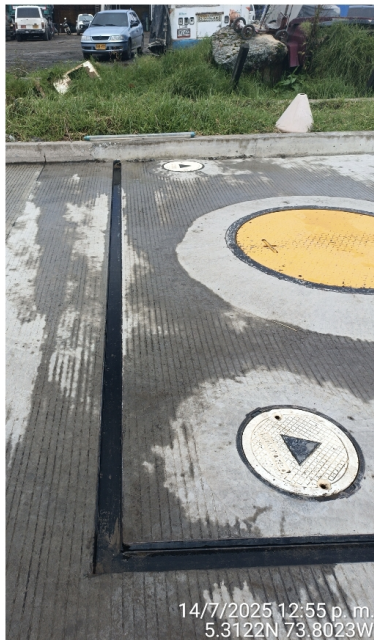
| Descripción | Canal perimetral en Islas de llenado, zona de almacenamiento y rejillas. | | |

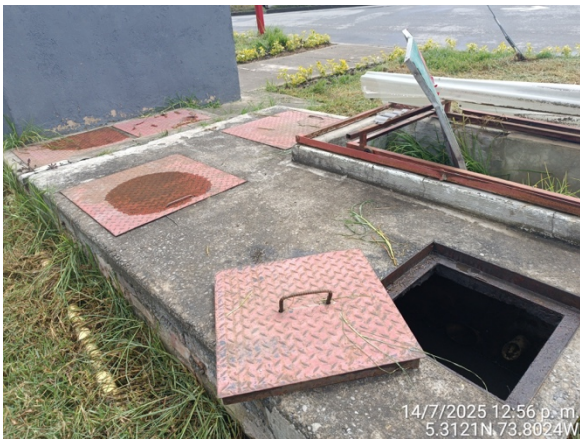
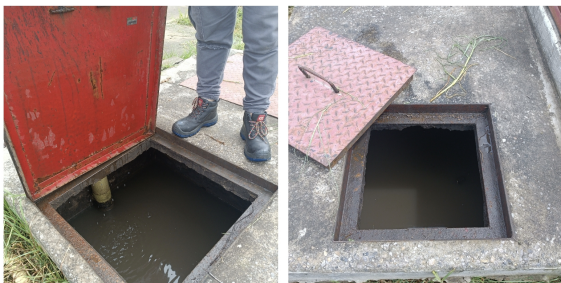
| Descripción | Trampa de Grasas | Descripción | Trampa de Grasas |

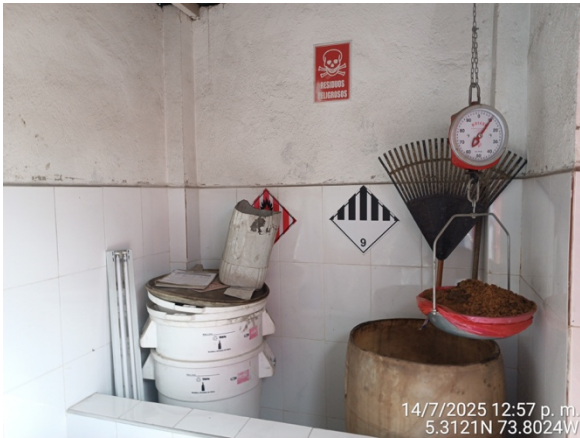
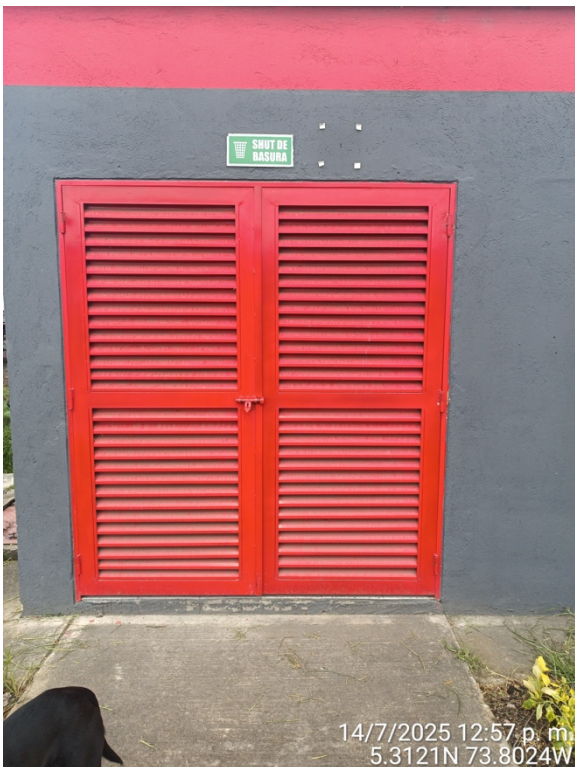
| Foto No. | 12 | Foto No. | 13 |

La EDS cuenta con un punto de acopio para residuos peligrosos – RESPEL (ver Fotografía 12 y 13). Durante la visita técnica, se evidenció que el área de almacenamiento se encontraba organizada, limpia y debidamente señalizada. No se observaron lixiviados ni presencia de vectores, y se constató que el espacio contaba con ventilación adecuada.

Los residuos estaban correctamente rotulados y almacenados lejos de fuentes de ignición, cumpliendo con las condiciones mínimas de seguridad. Según lo informado por el personal de la estación, los residuos peligrosos son recolectados y tratados por gestores autorizados, quienes emitieron los siguientes certificados:

| Descripción | Punto de acopio de RESPEL | Descripción | Punto de Acopio Respel |

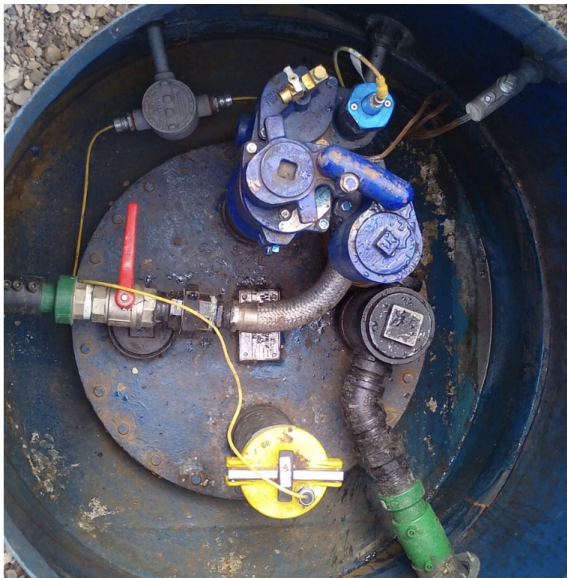
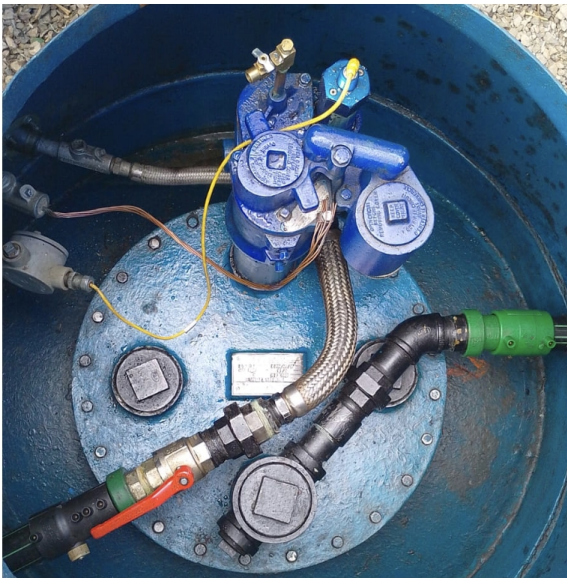
| Foto No. | 14 | | |

Las pruebas de estanqueidad para los elementos de contención asociados, como bocas de llenado, cajas de bombas sumergibles o dispensadores, no fueron presentadas.

| Descripción | Cajas de contención de bombas sumergibles – Diésel y Corriente | | |

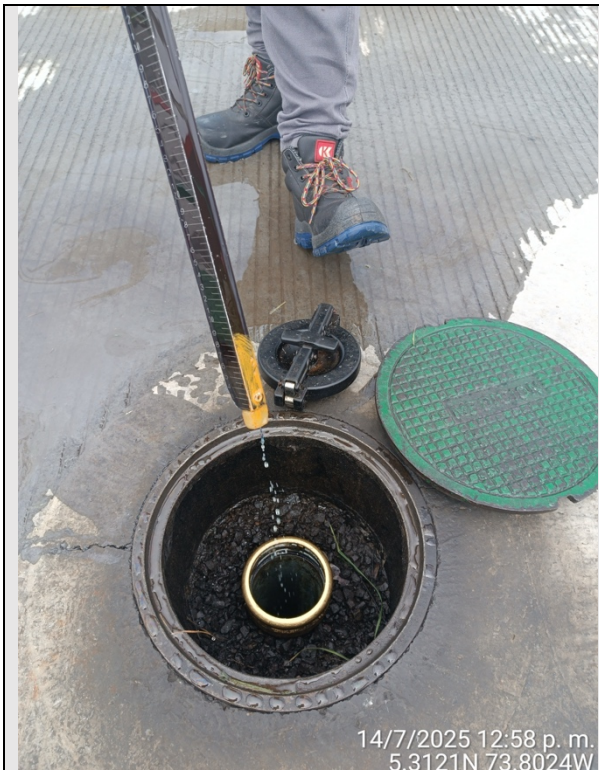
El procedimiento consistió en la inserción de una vara de medición recubierta con cremas reveladoras de hidrocarburos y agua, permitiendo detectar rastros de contaminación por filtraciones de combustible en el subsuelo. Esta técnica es utilizada como un método complementario para la identificación de posibles pérdidas en los sistemas de almacenamiento, ya que la crema reacciona al contacto con hidrocarburos o agua libre, cambiando de color si se detecta su presencia.

Tras la aplicación de la prueba en los pozos de monitoreo, no se evidenció presencia de fugas ni rastros de hidrocarburos, lo que indica que, al momento de la inspección, no se detectaron filtraciones desde el tanque de almacenamiento hacia el subsuelo (Ver fotografía 15).

| Descripción | Ensayo de vara con cremas en Pozo de medición Diésel | Descripción | Ensayo de Bailer |

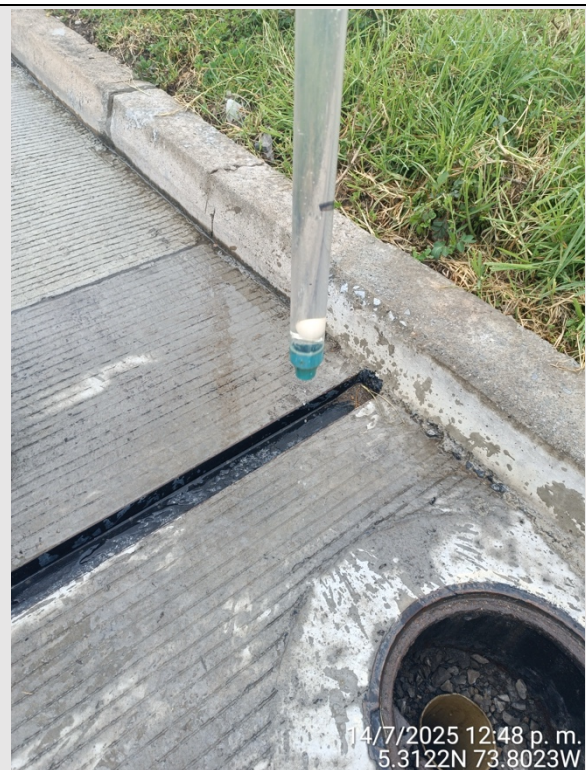
Durante la visita técnica, se realizó un ensayo de Bailer en un pozo de observación, con el fin de verificar la posible presencia de hidrocarburos (ver fotografía 16):

- Ensayo:
  - Ubicación: Pozo de observación.
  - Resultados: No se detectó olor a hidrocarburos, ni iridiscencias o alteraciones en el color.

El ensayo realizado no evidenció rastros de hidrocarburos en los pozos de monitoreo, lo que indica la ausencia de contaminación en el subsuelo en los puntos evaluados.

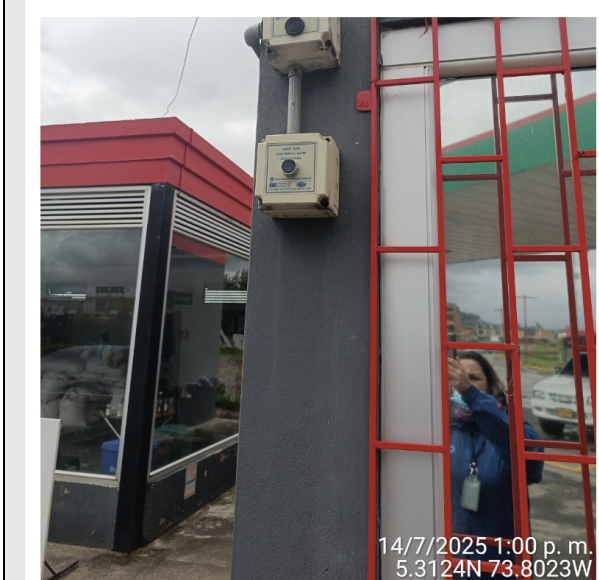
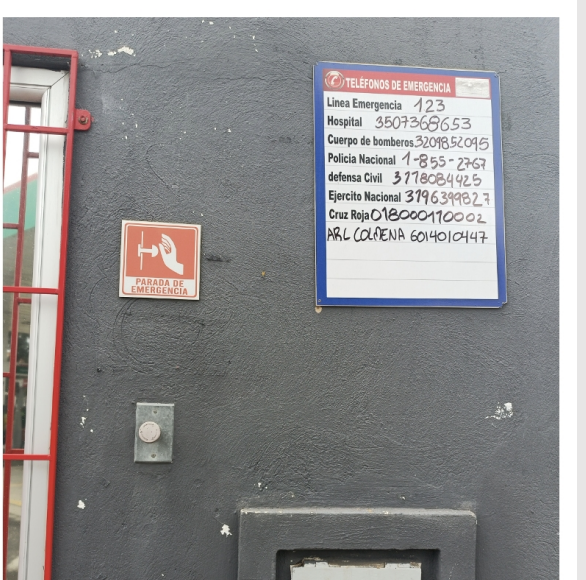
| Descripción | Paradas de emergencia y números de teléfono de emergencias | | |

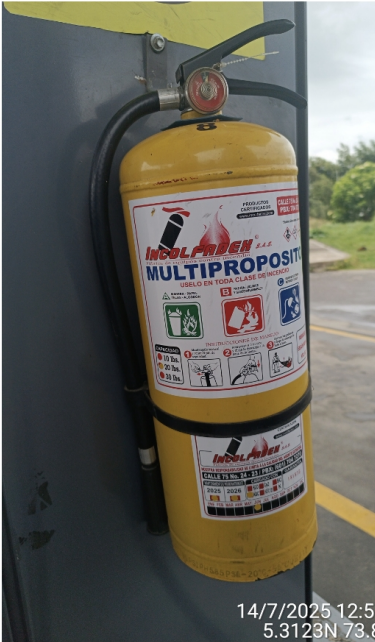
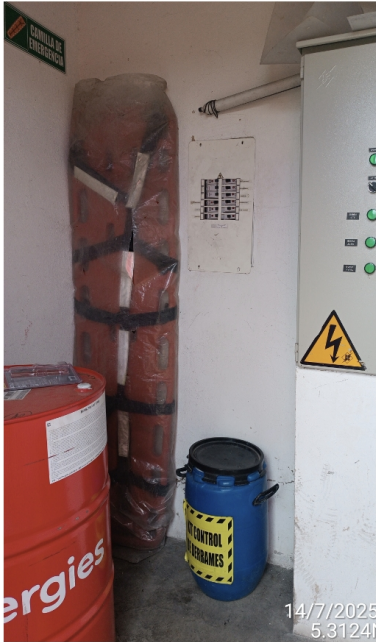
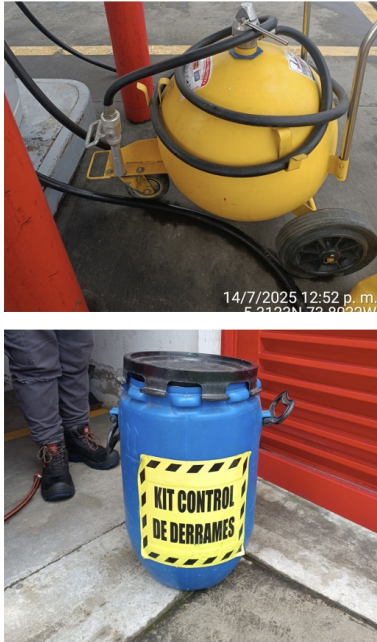
| Foto No. | 18 |

- Extintor satelital de 150 Libras
- Extintores ABC de 20 Libras
- Ruta de evacuación
- Señalización de seguridad
- Teléfonos de emergencia visibles
- Un botiquín de primeros auxilios
- Kit derrames

| Descripción | Elementos para atención de emergencias. |

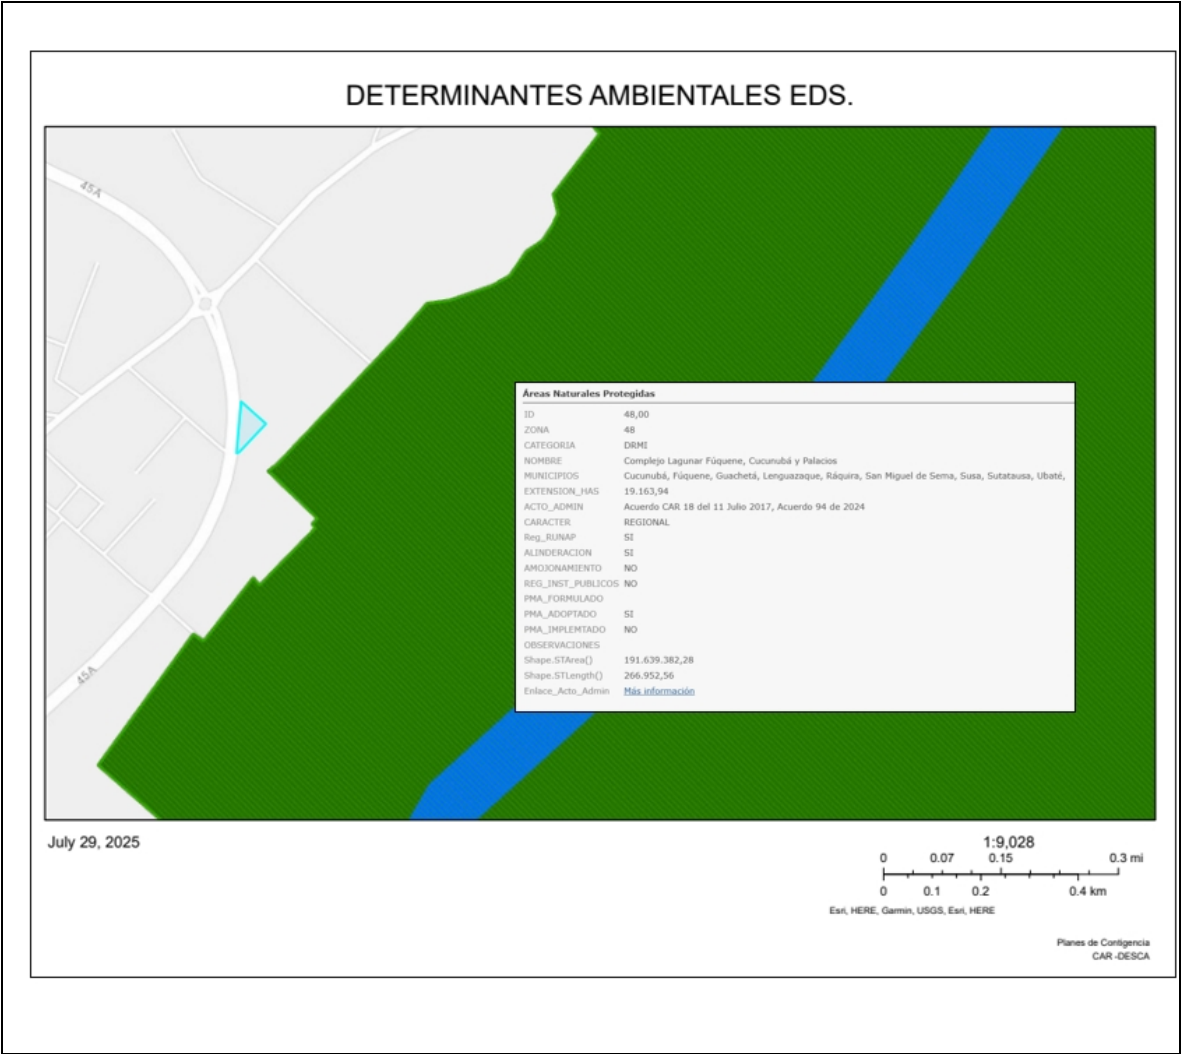
Figura 7. Zonificación Ambiental-POMCA de la EDS PUMA UBATÉ.

Fuente: Plataforma SIG GeoAmbiental. Visor POMCA, Visor Agua, Visor Ecosistemas, Visor Capa Base, Visor predial DRUB.
