| <b>INFORME N°</b> | <b>03</b> |

Asunto: Informe de actividades N° 03

Referencia: Contrato de Prestación de Servicios de Apoyo a la Gestión No. 1010-12-006-256-2025

**A. APOYAR LAS VISITAS TÉCNICAS RELACIONADAS A OBRAS/CONTRATOS/CONVENIOS Y PROYECTOS Y/O SOLICITUDES DE LA COMUNIDAD Y DEMÁS ENTIDADES REFERENTES A INFRAESTRUCTURA VIAL, INFRAESTRUCTURA EDUCATIVA, EQUIPAMIENTO MUNICIPAL, ACUEDUCTOS URBANOS Y VEREDA LOS, SISTEMAS DE ABASTECIMIENTO Y ALCANTARILLADO, GENERANDO INFORMES Y CONCEPTOS TÉCNICOS.**

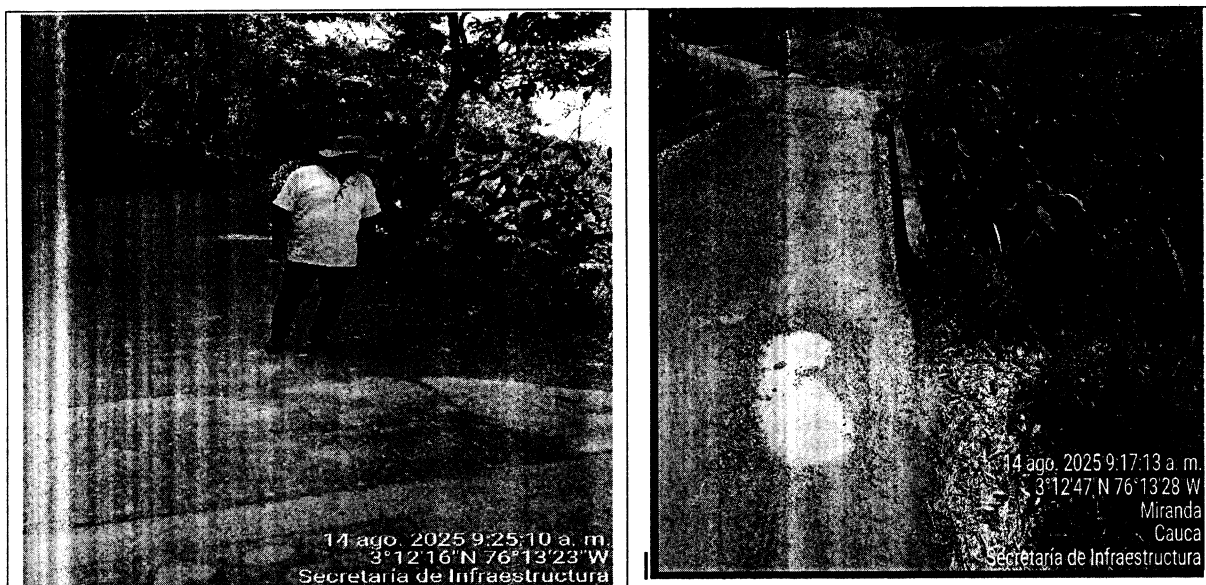
**Fotografía N° 7 y 8: Visita técnicas de tramos viales**

El tramo 1 San Andrés y el tramo 2 Los Pinos cumplen con los requisitos establecidos para el proyecto

El tramo 3 vereda Tulipán no cumple con los criterios exigidos, ya que requiere obras complementarias como alcantarillado y obras de drenaje, las cuales no están contempladas dentro del alcance del proyecto actual.

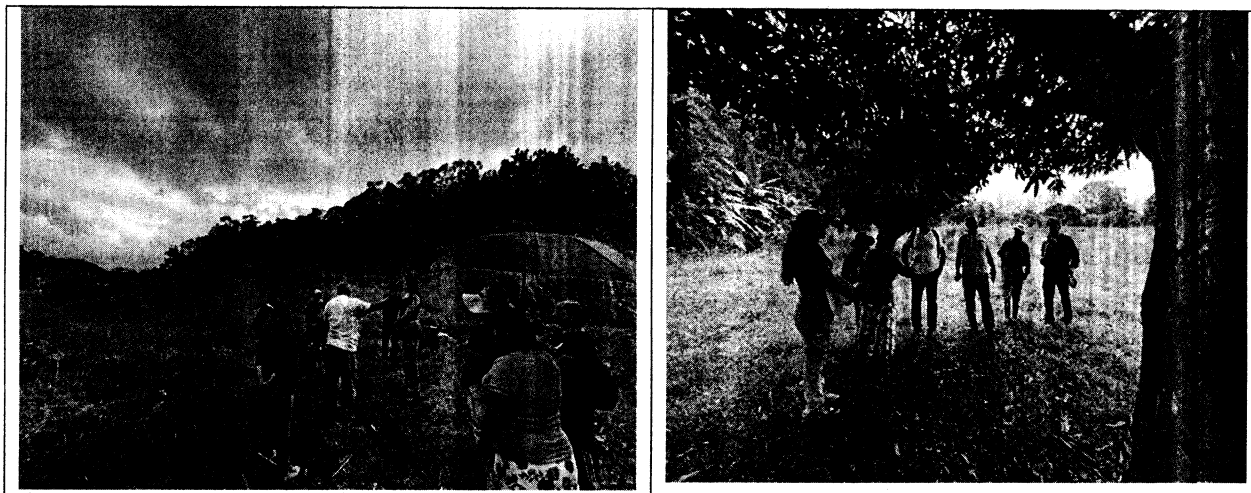
*Fotografía N° 9 y 10: Visita técnica por desviación de aforo barrio Pinar del Río*

Con el objetivo de dar solución a la problemática, se sostuvo una reunión interinstitucional y comunitaria, en la que participaron:

- Representantes de la Secretaría de Infraestructura
- Secretaría de Desarrollo Agropecuario y Ambiental (SEDAN)
- Inspección de Policía
- Comunidad del sector, incluyendo los adultos mayores que usan el riego, vecinos afectados por las infiltraciones más el presidente de la junta.

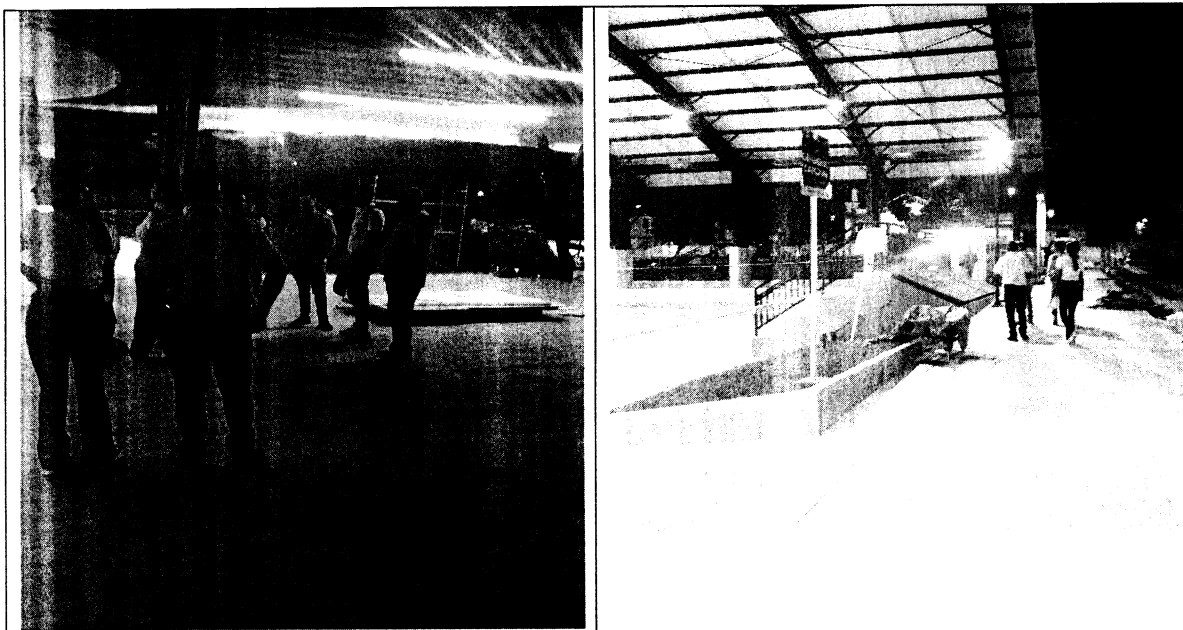
**Fotografía N° 15 y 16: Visita Nocturna – Plazoleta Regional por la Paz**

La comisión realizó un recorrido en horas de la noche por los diferentes sectores de la Plazoleta Regional por la Paz, con el fin de verificar el estado de las luminarias, su intensidad, y las condiciones del sistema eléctrico instalado.

Durante la inspección, se llevó a cabo la revisión del cuarto de tableros eléctricos, así como la verificación de los circuitos eléctricos, en compañía del personal técnico del consorcio de alumbrado público y del electricista de la administración.
