**FORMATO TÉCNICO DE VISITA Y/O VERIFICACIÓN-
CONTROL URBANÍSTICO
ALCALDIA LOCAL DE TEUSAQUILLO**

Formato Técnico de Visita y/o Verificación- Control Urbanístico		INFORME TÉCNICO IT 763-13B	
DATOS GENERALES			
FECHA DE VISITA	8 DE AGOSTO DEL 2025	No. PRELIMINAR	-
OBJETO DE LA VISITA	REGIMEN DE OBRAS Y URBANISMO	No. ACTUACIÓN ADMINISTRATIVA	2023634490100634E
DIRECCIÓN DEL INMUEBLE	CALLE 28 #20A-59	CHIP	AAA0083MFUZ
NOMBRE DE LA PERSONA QUE ATIENDE	LUIS FERNANDEZ	TIPO Y No. IDENTIFICACIÓN	79150300
NOMBRE DEL PROPIETARIO DEL INMUEBLE	PAPELERIA 2015 Y CIA	No. IDENTIFICACIÓN	830125857-3
DIRECCIÓN DE NOTIFICACION	CALLE 28 #20ª-59	TELÉFONO	3107775876
ASPECTOS TÉCNICOS			
VERIFICACIÓN DOCUMENTAL			
LICENCIA DE CONSTRUCCIÓN	OBRA NUEVA DEMOLICION TOTAL	LICENCIA No.	LC 18-4-0685
FECHA DE EJECUTORIA	13 AGOSTO 2018	FECHA DE VIGENCIA	13 AGOSTO 2020
LICENCIA DE URBANISMO	NO APORTA	RESOLUCION No.	N/A
FECHA DE EJECUTORIA	N/A	FECHA DE VIGENCIA	N/A
ANÁLISIS DE LA LICENCIA APORTADA			
<p>La curadora urbana No. 4(P) de Bogotá D.C., Arq. MARIA ESTHER PEÑALOZA LEAL, en ejercicio de las facultades legales que le confieren la ley 388 de Julio 18 de 1997, su decreto reglamentario 1077 de 2015, el decreto di

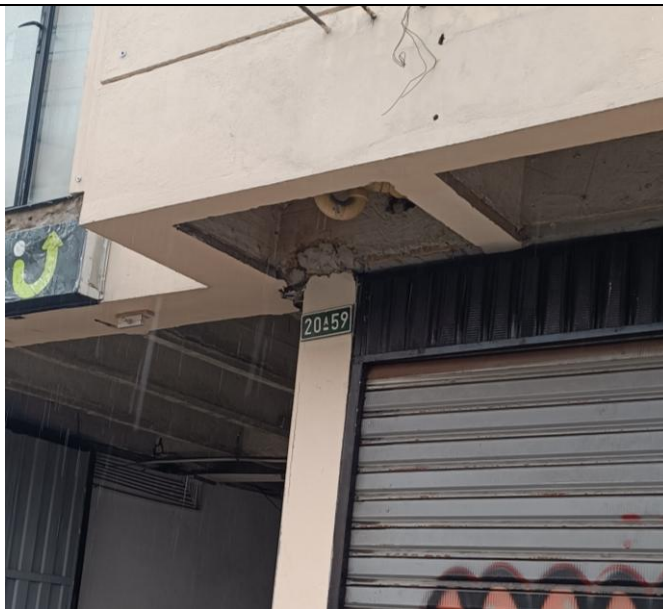
IMAGEN 2: FACHADA DEL PREDIO

- ✓ Se realiza la visita al predio ubicado en la **CALLE 28 #20A-59** conforme a la solicitud del expediente.
- ✓ Es una construcción de 3 pisos, de los cuales 2 son habitables y el primer piso funciona como parqueadero y cuenta con un local para comercio. Esta edificación no tiene unidades de vivienda, sino que cuenta con 10 habitaciones con baño privado por piso, dando un total de 20 habitaciones en total. Cuenta con 6 pozos de luz cubiertos.
- ✓ El predio no cuenta con aislamiento posterior, contrario a los estipulado en la licencia constructiva, infringiendo los siguientes artículos:

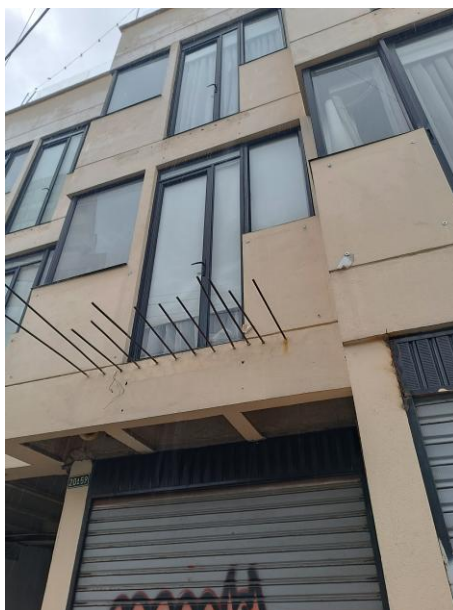
IMAGEN 3: ESTADO ACTUAL

- ✓ De acuerdo a la visita de inspección realizada se puede establecer: las habitaciones construidas en lugar de unidades de vivienda, no afectan la integridad estructural del predio. El predio no respeta la licencia de construcción al no contar con el aislamiento posterior

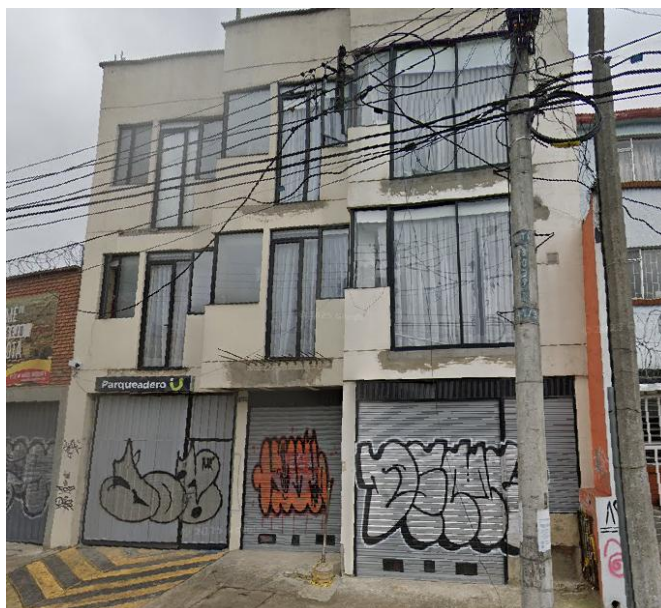
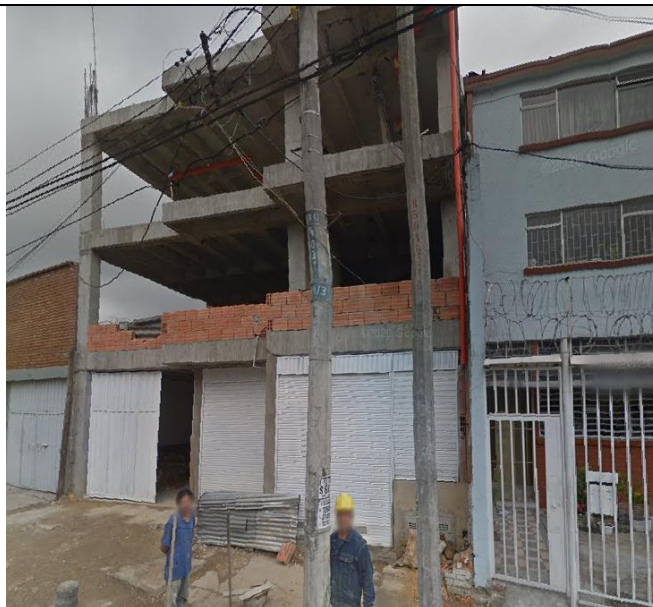
IMAGEN 4: FOTOGRAFIA GOOGLE MAPS

De acuerdo a la visita de inspección y a las imágenes de la plataforma Google Street View se puede establecer que en el predio arriba mencionado no se vienen realizando obras actualmente.
