**FORMATO TÉCNICO DE VISITA Y/O VERIFICACIÓN-
CONTROL URBANÍSTICO
ALCALDIA LOCAL DE TEUSAQUILLO**

Formato Técnico de Visita y/o Verificación- Control Urbanístico			INFORME TÉCNICO IT 776-13B		
DATOS GENERALES					
FECHA DE VISITA	21 DE AGOSTO DEL 2025		No. PRELIMINAR	-	
OBJETO DE LA VISITA	REGIMEN DE OBRAS Y URBANISMO		No. ACTUACIÓN ADMINISTRATIVA	2024634490100586E	
DIRECCIÓN DEL INMUEBLE	CARRERA 18 #55-14		CHIP	AAA0084ZNBR	
NOMBRE DE LA PERSONA QUE ATIENDE	SANDRA TORRES		TIPO Y No. IDENTIFICACIÓN	51655321	
NOMBRE DEL PROPIETARIO DEL INMUEBLE	-		No. IDENTIFICACIÓN	-	
DIRECCIÓN DE NOTIFICACION	CARRERA 18 #55-14		TELÉFONO	3172530144	
ASPECTOS TÉCNICOS					
VERIFICACIÓN DOCUMENTAL					
LICENCIA DE CONSTRUCCIÓN	NO APORTA		LICENCIA No.	N/A	
FECHA DE EJECUTORIA	N/A		FECHA DE VIGENCIA	N/A	
LICENCIA DE URBANISMO	NO APORTA		RESOLUCION No.	N/A	
FECHA DE EJECUTORIA	N/A		FECHA DE VIGENCIA	N/A	
ANÁLISIS DE LA LICENCIA APORTADA					
AL MOMENTO DE LA VISITA NO SE APORTA LICENCIA DE CONTRUCCION					
CONSULTA NORMA URBANA

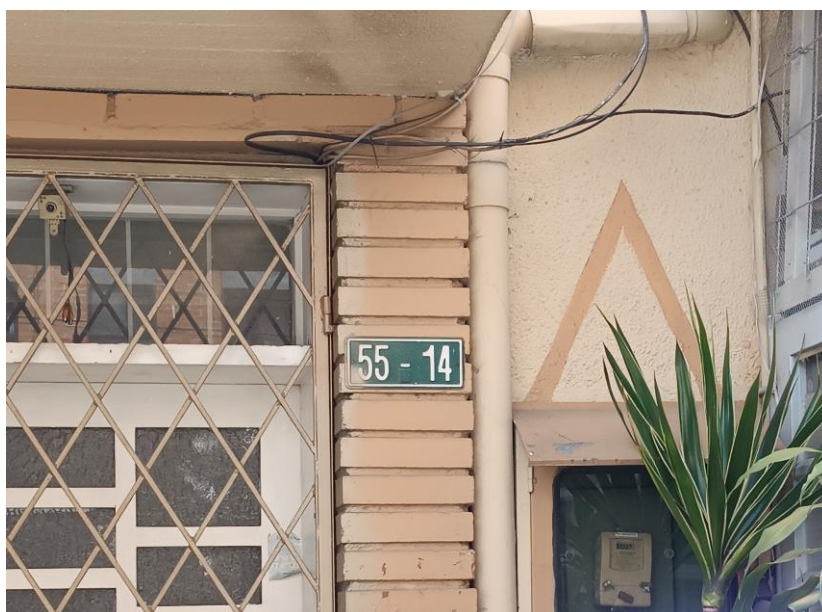
IMAGEN 2: FACHADA DEL PREDIO

- ✓ La visita fue atendida por la señora Sandra Torres.
- ✓ se puede evidenciar la construcción de un cerramiento en el antejardín, este tipo de actividades requieren una licencia constructiva aprobada por curaduría urbana, al no contar con esta se infringen el siguiente artículo:

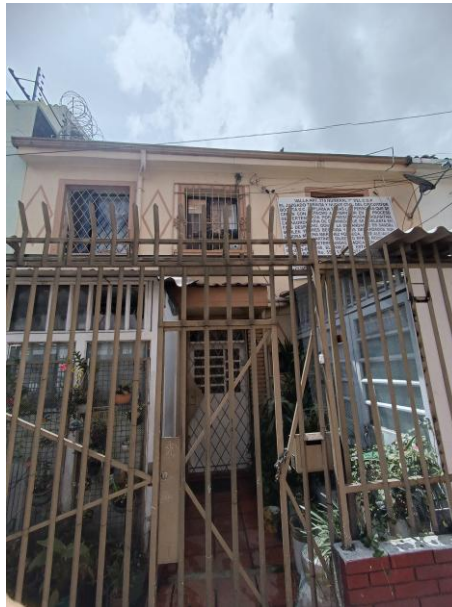
IMAGEN 3: ESTADO ACTUAL

- ✓ De acuerdo a la visita de inspección realizada se puede establecer que el predio objeto de la visita, se realizó una intervención en el antejardín del predio, el cual no contaba con la licencia constructiva. Esta intervención se realizó pensando en la seguridad del dueño del predio, debido a que fue una decisión repentina, no realizó el trámite de la licencia.

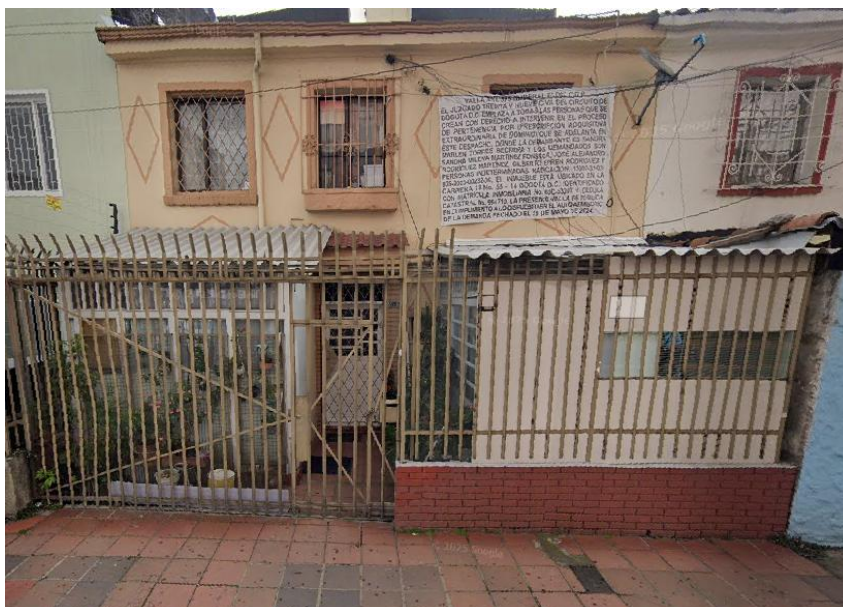
IMAGEN DEL APLICATIVO GOOGLE STREET VIEW 2025

De acuerdo a la visita de inspección y a las imágenes de la plataforma Google Street View se puede establecer que en el predio arriba mencionado se ha realizado una obra que afecta directamente el antejardín en un periodo entre el 2024 y 2025.

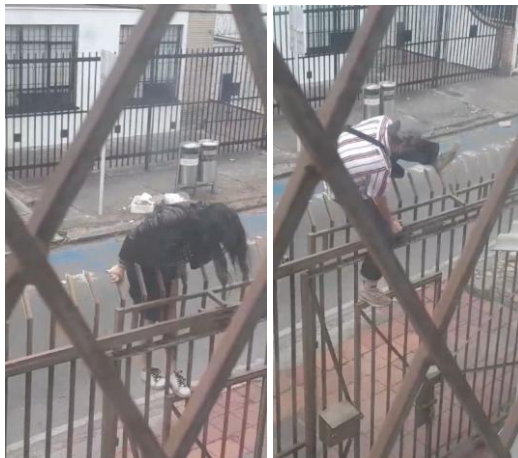
- ✓ La señora Sandra explica que la realización de esta intervención fue de manera repentina debido a que a tenido problemas con la invasión a su propiedad por parte de terceros, los cuales se han metido por encima de la reja que separa su antejardín del espacio público, han roto vidrios de su propiedad con intenciones de entrar a ella sin autorización y ha recibido amenazas de muerte por medio de WhatsApp, por lo tanto, como medida preventiva a este problema realizó este cerramiento con el propósito de disminuir estos problemas, y al tomar esta decisión de manera repentina y con el temor del regreso de estas personas no realizó el tramite de la licencia constructiva aprobada por curaduría urbana. A continuación, adjunto pruebas:
