| | <b>INFORME DE OBRA</b> | | |

8 de septiembre de 2025

"REALIZAR EL MANTENIMIENTO PREVENTIVO , LIMPIEZA Y DESINFECCIÓN DE TANQUES DE ALMACENAMIENTO DE AGUA POTABLE UBICADOS EN LA SEDE REGIONAL Y CENTROS ZONALES DEL ICBF REGIONAL VALLE DEL CAUCA.".

CONTRATISTA: SERVICIO GLOBAL DE INGENIERIA SAS

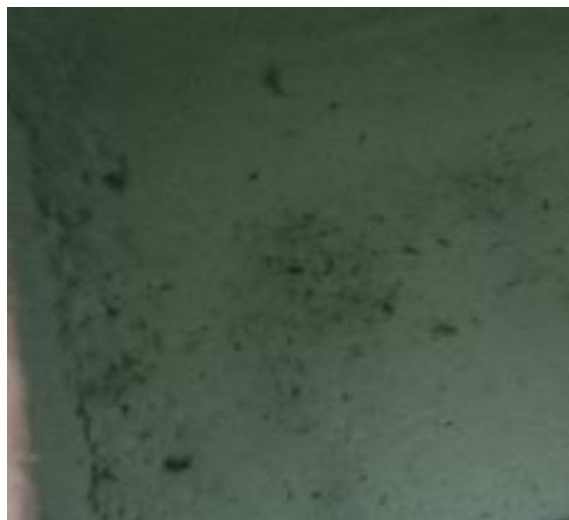
### ANTES

**Condición inicial:** Sedimentos y lodos acumulados en el fondo, biofilm en paredes, presencia de pequeñas incrustaciones.

Cloro residual inicial: 0,4 mg/L

- Limpieza mecánica interna: Cepillado de paredes y fondo para remover sedimentos y biofilm.
- Lavado y enjuague: Aplicación de agua a presión para retirar los residuos desprendidos.
- Desinfección química: Hipoclorito de sodio al 5%, tiempo de contacto mínimo de 30 minutos.
- Verificación de accesorios: Revisión y ajuste de tapas, válvulas y conexiones.
- Llenado y puesta en servicio: Reposición de agua potable limpia y control de transparencia y olor.
- Muestreo de agua: Se tomó muestra post-mantenimiento y fue enviada a laboratorio acreditado.
- Resultados obtenidos
- Tanque completamente limpio y libre de sedimentos y biofilm.
- Capacidad confirmada: 12 m<sup>3</sup>.
- Cloro residual final: 0,8 mg/L (cumple con parámetros de potabilidad según Resolución 2115 de 2007).
- Agua apta para consumo humano.
- Estructura en buen estado, sin filtraciones ni deterioros relevantes.

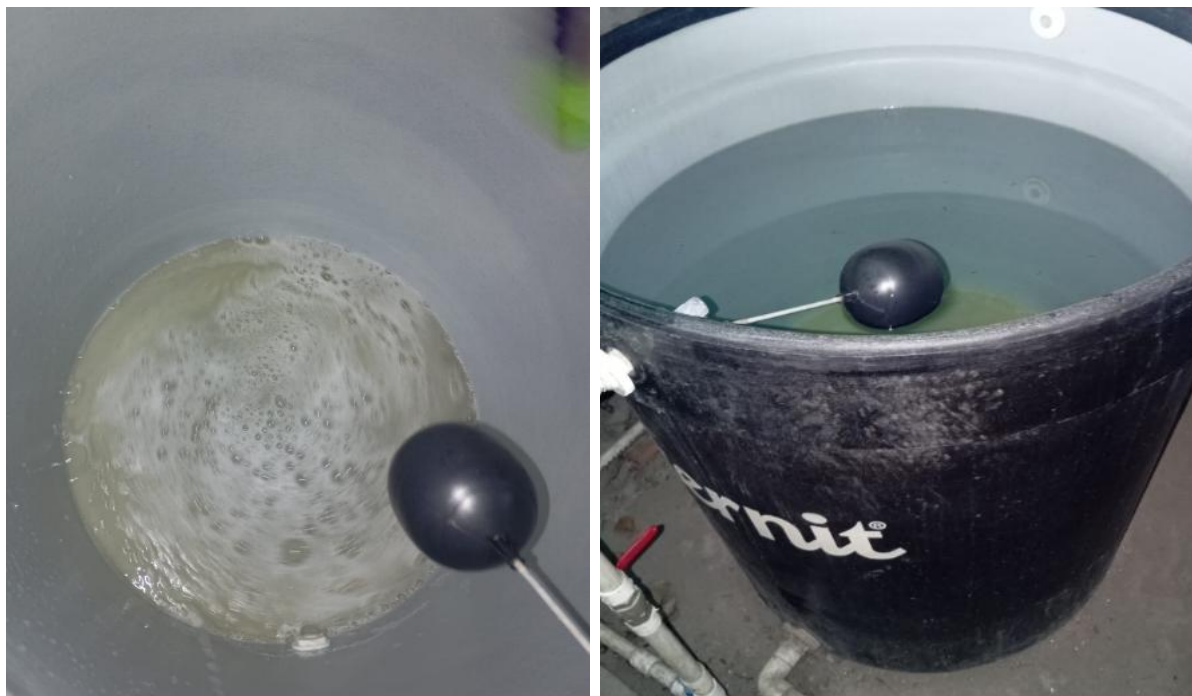
#### ANTES

**Condición inicial:** Presencia de residuos y lodos en el fondo, ligera turbidez en el agua, biofilm en paredes internas.

Cloro residual inicial: 0,15 mg/L

- Inspección técnica: Revisión de estructura, válvulas y tapa de acceso; se confirmó que el tanque funciona correctamente.
- Vaciado del tanque: Se retiró completamente el agua mediante motobomba pequeña y se realizó disposición segura del líquido.
- Limpieza mecánica interna: Cepillado de paredes y fondo para remover sedimentos y biofilm.
- Lavado y enjuague: Se aplicó agua a presión para eliminar los residuos desprendidos.
- Desinfección química: Hipoclorito de sodio al 5%, con un tiempo de contacto mínimo de 30 minutos.
- Verificación de accesorios: Se inspeccionaron válvulas de entrada y salida, y tapa de acceso; se ajustaron cuando fue necesario.
- Llenado y puesta en servicio: Reposición de agua potable limpia, comprobando transparencia y olor.
- Muestreo de agua: Se tomaron muestras post-mantenimiento y fueron enviadas a

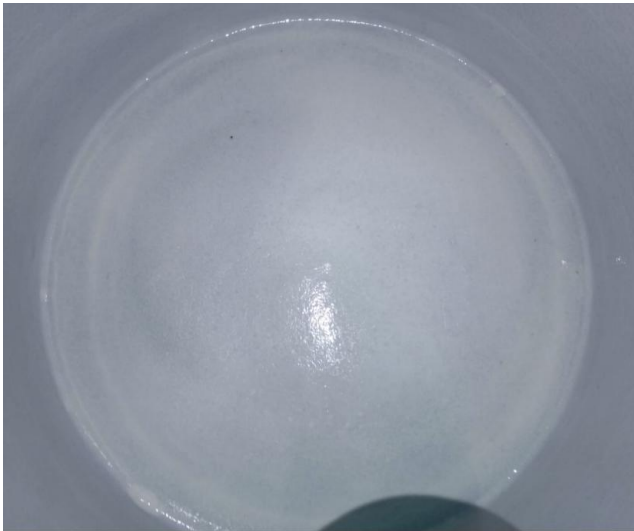
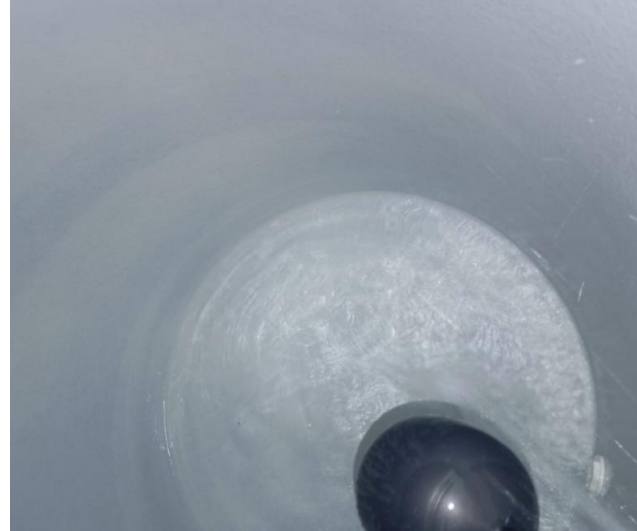
## DESPUES

- Resultados obtenidos
- Tanque completamente limpio y desinfectado.
- Capacidad confirmada: 1 m<sup>3</sup>.
- Cloro residual final: 0,75 mg/L (cumple con los parámetros de potabilidad).
- Agua apta para consumo humano.
- Estructura del tanque en buen estado, sin daños ni filtraciones.

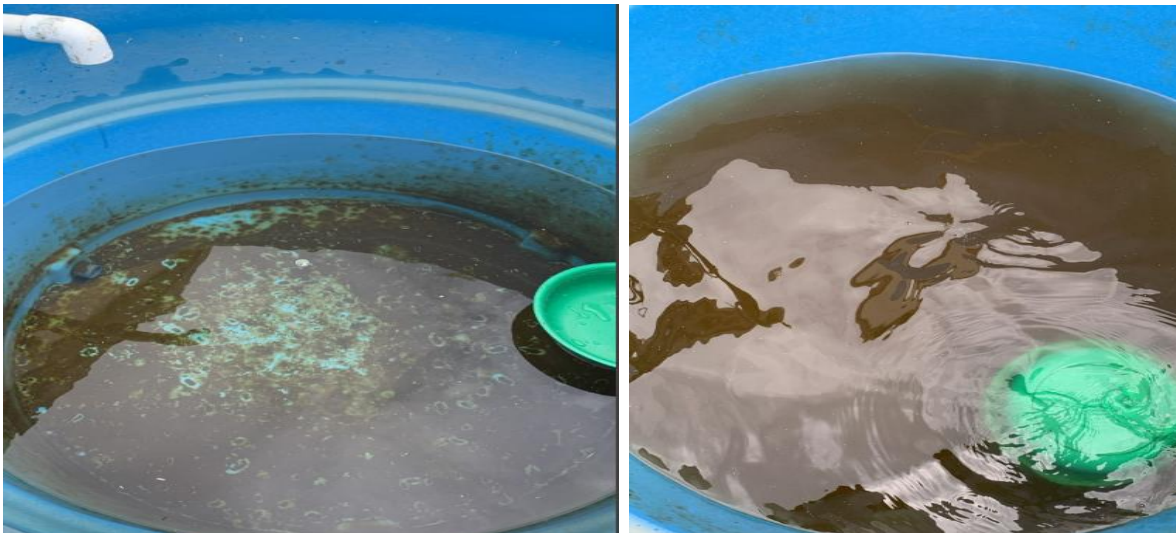
#### ANTES

Condición inicial: Sedimentos y residuos en fondo, biofilm en paredes, agua ligeramente turbia.

Cloro residual inicial: 0,3 mg/L

- Inspección técnica: Se verificó la estructura de ambos tanques, tapas y válvulas de entrada y salida.
- Vaciado de los tanques: Se retiró completamente el agua mediante motobombas, asegurando disposición controlada del líquido.
- Limpieza mecánica interna: Cepillado de paredes y fondo para remover sedimentos, lodos y biofilm.

- Lavado y enjuague: Aplicación de agua a presión para eliminar residuos desprendidos.
- Desinfección química: Hipoclorito de sodio al 5%, con tiempo de contacto mínimo de 30 minutos en cada tanque.
- Verificación de accesorios: Revisión y ajuste de válvulas, tapas y conexiones.
- Llenado y puesta en servicio: Reposición de agua potable limpia, verificando transparencia y olor.
- Muestreo de agua: Toma de muestras post-mantenimiento de ambos tanques, enviadas a laboratorio acreditado para análisis físico-químicos y microbiológicos.
- Resultados obtenidos
- Ambos tanques completamente limpios y desinfectados.
- Capacidad confirmada: 1 m<sup>3</sup> cada tanque.
- Cloro residual final: 0,4 mg/L (cumple con los parámetros de potabilidad).
- Agua apta para consumo humano.
- Estructura de ambos tanques en buen estado, sin filtraciones ni deterioro.

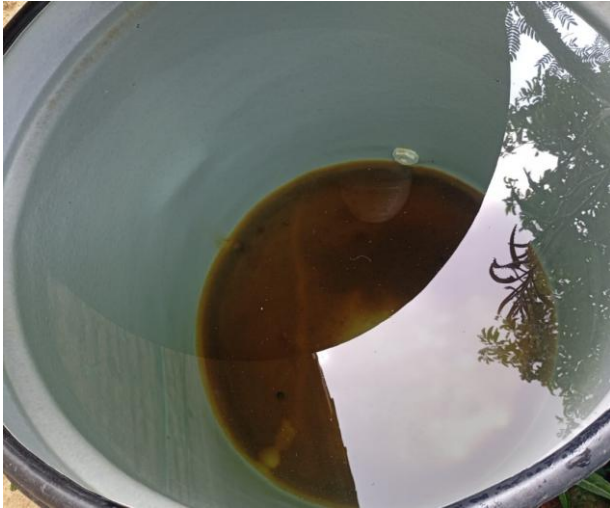
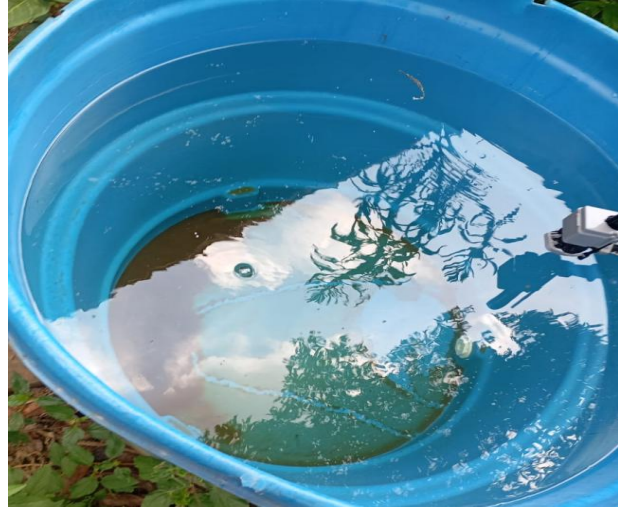
ANTES

Condición inicial: Presencia de sedimentos en el fondo, ligera turbidez y biofilm adherido a las paredes internas.

Cloro residual inicial: 0,35 mg/L

- Vaciado de los tanques: Retiro completo del agua mediante motobomba, con disposición controlada del líquido.
- Limpieza mecánica interna: Cepillado profundo de paredes y fondo para remover sedimentos, lodos y biofilm.

- Lavado y enjuague: Aplicación de agua a presión para eliminar residuos desprendidos.
- Desinfección química: Hipoclorito de sodio al 5%, con tiempo de contacto mínimo de 30 minutos en cada tanque.

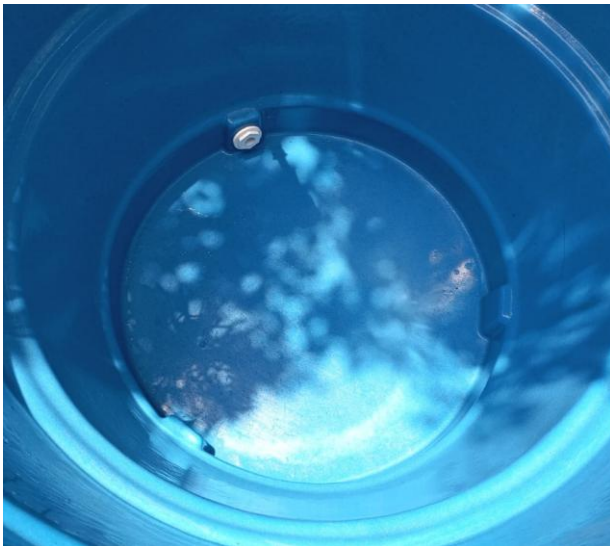
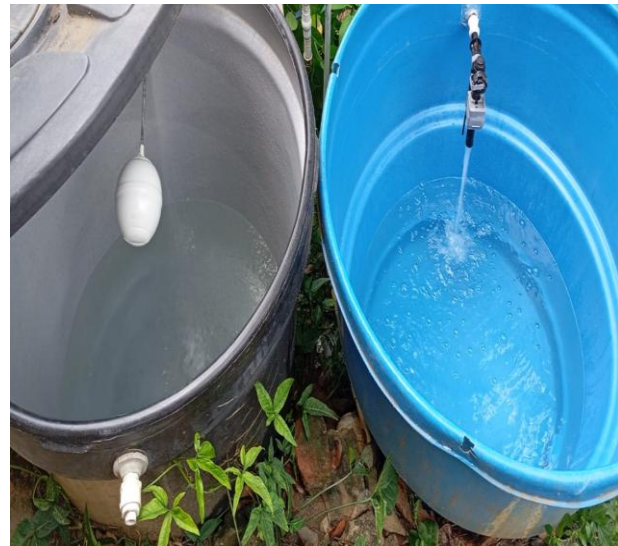
DESPUES

- Ambos tanques completamente limpios y desinfectados.
- Capacidad confirmada: 1 m<sup>3</sup> cada tanque.
- Cloro residual final: 0,8 mg/L (cumple con parámetros de potabilidad).

- Agua apta para consumo humano.
- Estructura de los tanques en buen estado, sin filtraciones ni deterioro.

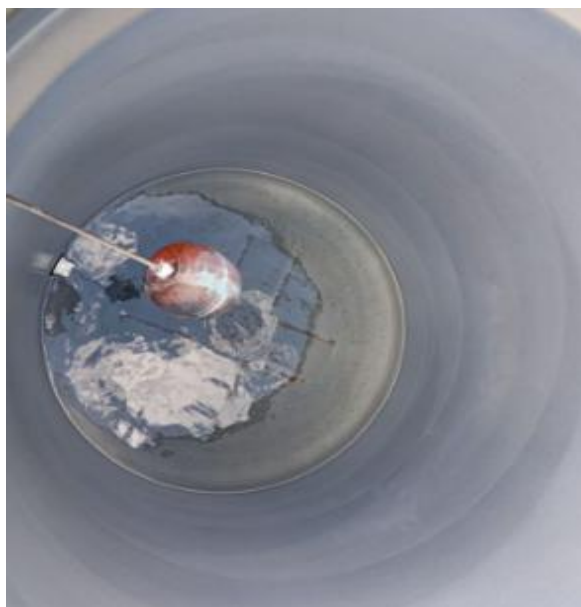
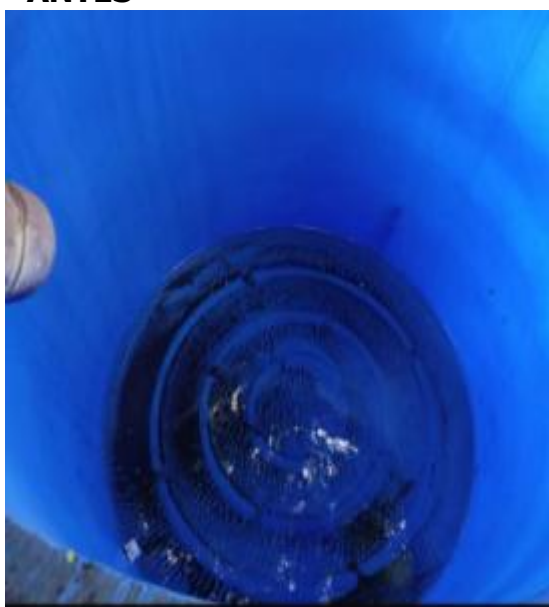
#### ANTES

Condición inicial: Presencia de sedimentos y lodos en el fondo, ligera turbidez, y biofilm en las paredes internas.

Cloro residual inicial: 0,3 mg/L

- Vaciado de los tanques: Retiro completo del agua mediante motobombas, con disposición controlada del líquido.
- Limpieza mecánica interna: Cepillado profundo de paredes y fondo para remover sedimentos, lodos y biofilm.

- Lavado y enjuague: Aplicación de agua a presión para eliminar residuos desprendidos.
- Desinfección química: Hipoclorito de sodio al 5%, con tiempo de contacto mínimo de 30 minutos en cada tanque.

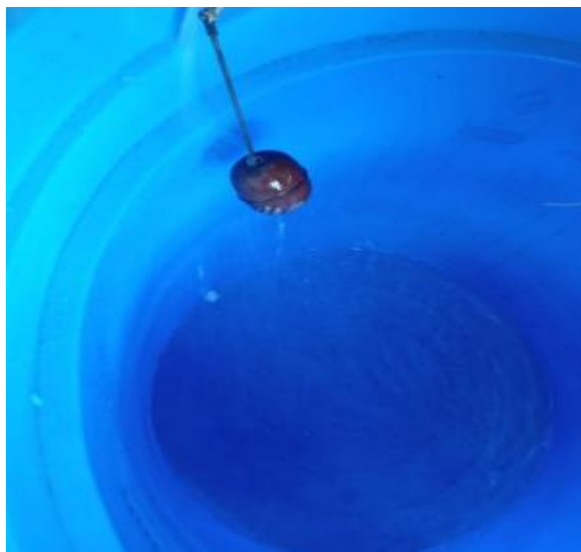
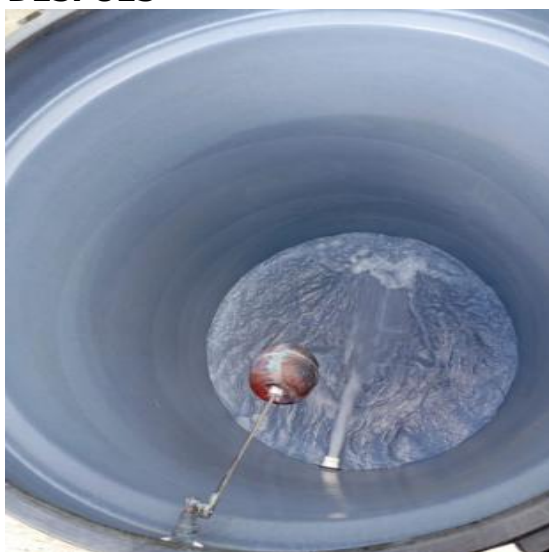
#### DESPUES

- Cloro residual final: 0,85 mg/L (cumple con parámetros de potabilidad).
- Agua apta para consumo humano.
- Estructura de los tanques en buen estado, sin filtraciones ni deterioro.

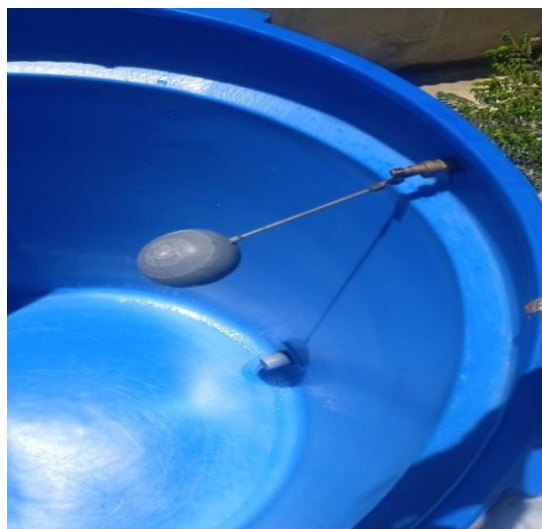
#### DESPUES

- Cloro residual final: 0,4 mg/L
- Agua apta para consumo humano.
- Estructura en buen estado.

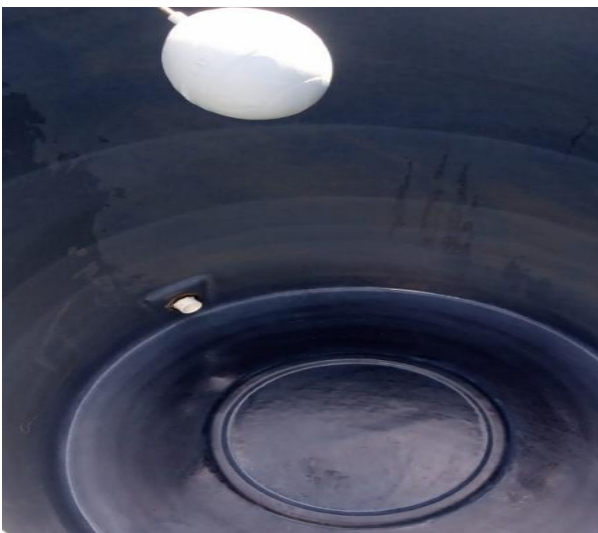
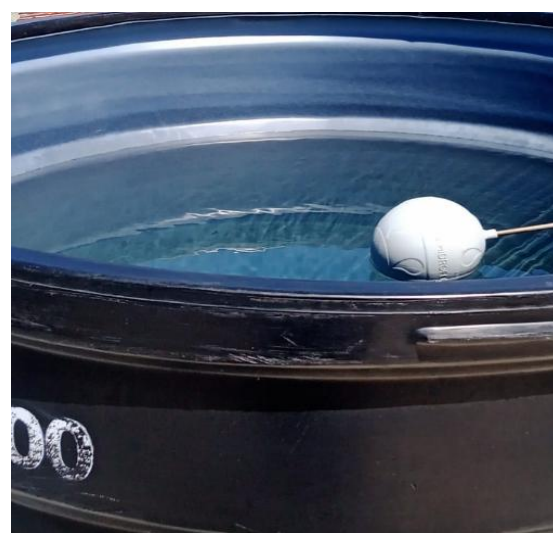
### DESPUES

- Estructura en buen estado, sin filtraciones.

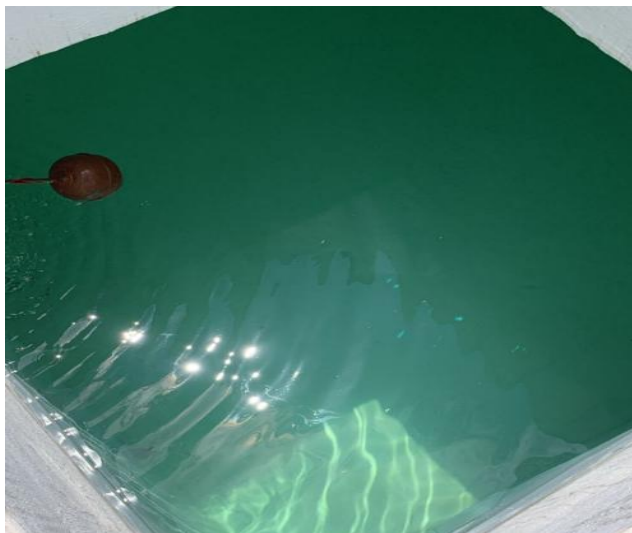
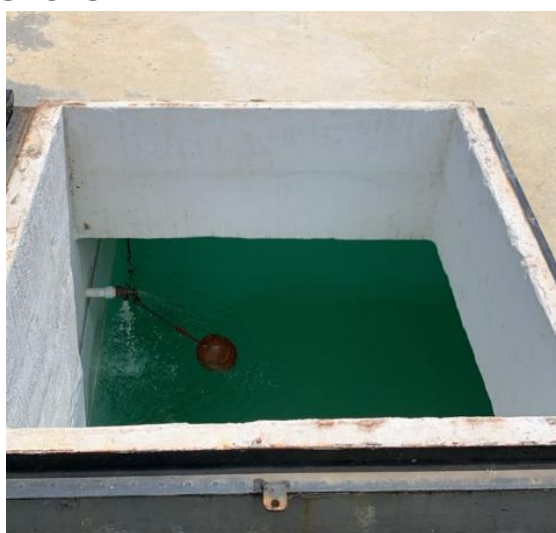
### DESPUES

- Tanque completamente limpio y desinfectado.
- Capacidad confirmada: 6 m<sup>3</sup>.
  - Cloro residual final: 0,85 mg/L (cumple con parámetros de potabilidad).
- Agua apta para consumo humano.
  - Estructura del tanque en buen estado, sin filtraciones ni deterioros.

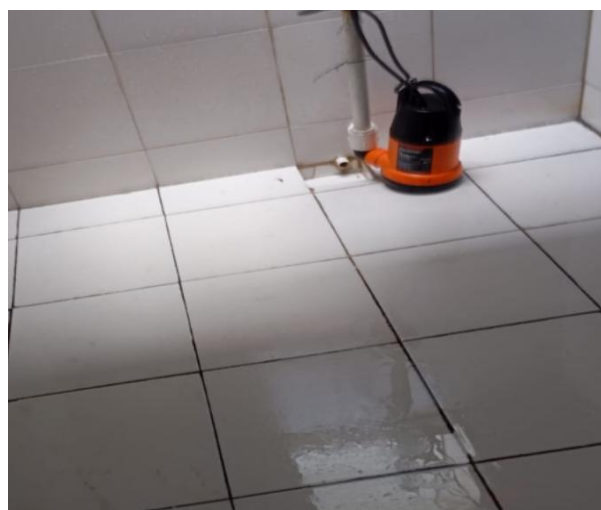
#### DESPUES

- Capacidad confirmada: 6 m<sup>3</sup>.
- Cloro residual final: 0,82 mg/L (cumple con parámetros de potabilidad).
- Agua apta para consumo humano.
- Estructura del tanque en buen estado, sin filtraciones ni deterioros.

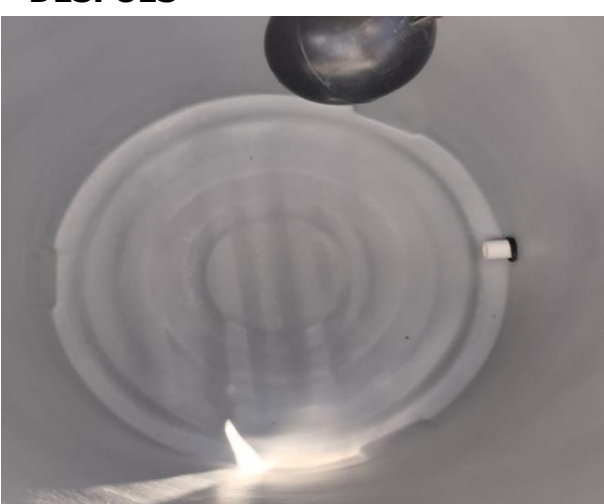
### DESPUES

- Cloro residual final: 0,8 mg/L (cumple con parámetros de potabilidad).
- Agua apta para consumo humano.
- Estructura de los tanques en buen estado, sin filtraciones ni deterioros.
