INFORME DE EJECUCION CONTRATO INTERADMINISTRATIVO  
No. 4600101084 DE 2024

Asunto: informe de gestión mes de abril de 2025

| DESCRIPCION DEL CONTRATO | |
|---|---|
| OBJETO DEL CONVENIO: | Contrato interadministrativo de mandato sin representación para la gerencia integral del proyecto de seguridad del distrito de Medellín |

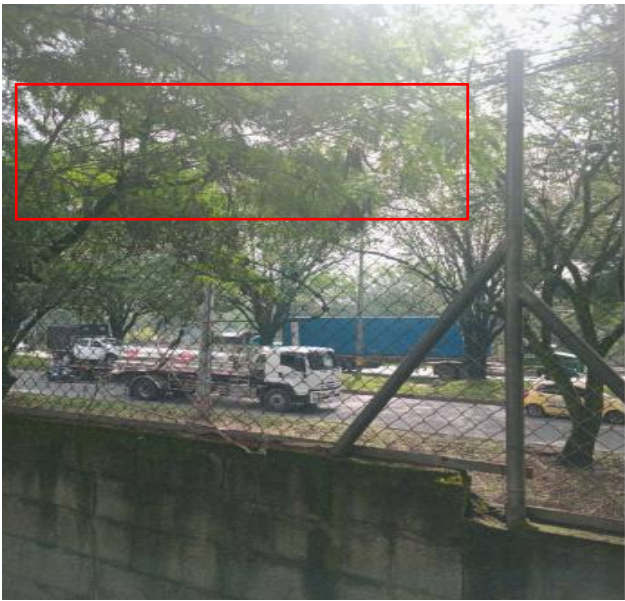
11/04/2025 Daño en la Infraestructura

Se requiere una atención prioritaria para evitar daños estructurales mayores, problemas de salubridad y deterioro del ambiente de trabajo. Se recomienda llevar a cabo las siguientes acciones de manera integral, Verificar si existen filtraciones debido a fallas en la impermeabilización o problemas de drenaje.

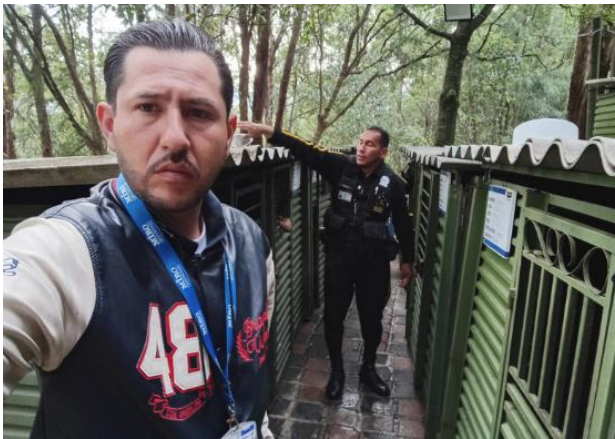
**21/04/2025 - Visita de seguimiento al servicio - Parque Natural Cerro El Volador - Módulos.**

Durante la visita también se evidenció la falta de un canil para el alojamiento de los ejemplares caninos, ya que actualmente se cuenta con nueve perros asignados al servicio, pero solo existen ocho caniles disponibles. Esta situación genera una afectación directa, especialmente durante las precipitaciones atmosféricas, ya que inevitablemente uno de los ejemplares queda expuesto a la intemperie, lo que puede comprometer su bienestar y salud. Por lo anterior, se recomienda gestionar con prontitud la adecuación o instalación de un nuevo canil que garantice condiciones dignas y seguras para todos los ejemplares caninos en servicio.

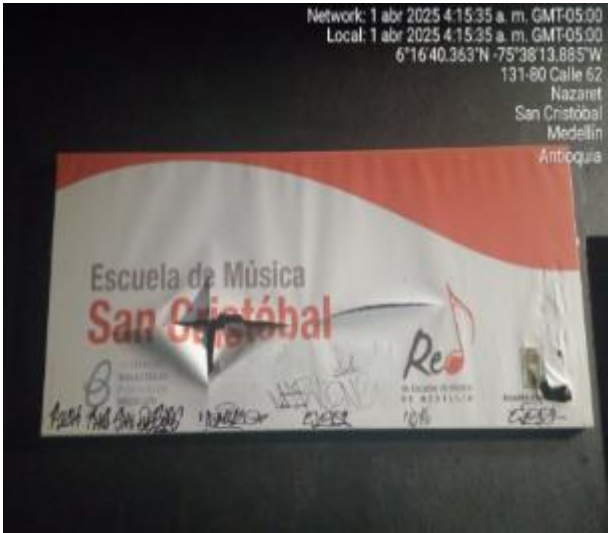
**1/04/2025 – Daño Aviso Escuela de música, Parque biblioteca San Cristóbal.**

siendo las 04:15 horas el vigilante en turno Luis Monsalve dando la ronda por el puesto observa nuevos Grafitis en el letrero de la escuela de música, es de resaltar que ya el letrero había sido rasgado días anteriores y posteriormente reportado al personal de logística y al encargado de la escuela de música el señor Gabriel Franco.

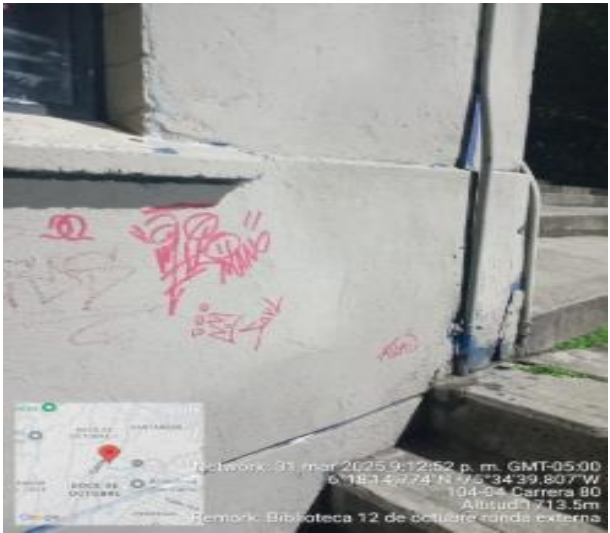
**1/04/2024 – Graffitis, Parque Biblioteca Doce de Octubre.**

Durante las respectivas rondas de verificación, por parte del personal de vigilancia asignado a la parte externa de la sede, se logra evidenciar un pequeño graffiti en la parte trasera de la biblioteca, al parecer aprovechan la ausencia del personal de vigilancia para realizar estos graffitis, ya que en rondas anteriores no se encontraba este graffiti.

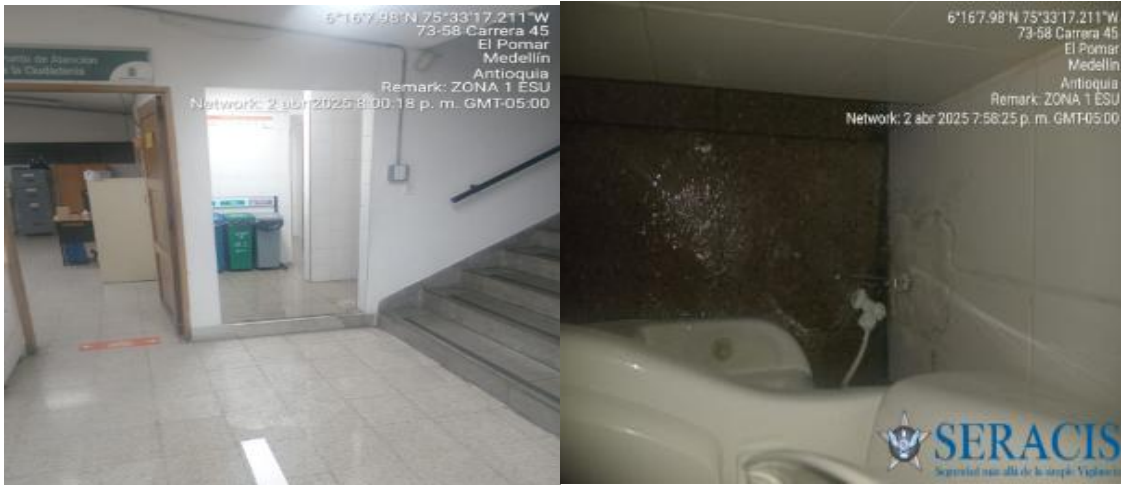
**2/04/2024 – Daño de Acueducto, Casa de Cultura Manrique.**

En el momento de efectuarse el cierre de las instalaciones se presentó un daño en una de las llaves de sanitarios de los baños de los hombres del segundo piso, lo que genera derrame de

agua, dado a esto para generar el cierre de la sede se realice cierre de la llave de paso, se notifica al área logística de la sede, manifestando que el día siguiente subsanara la novedad.

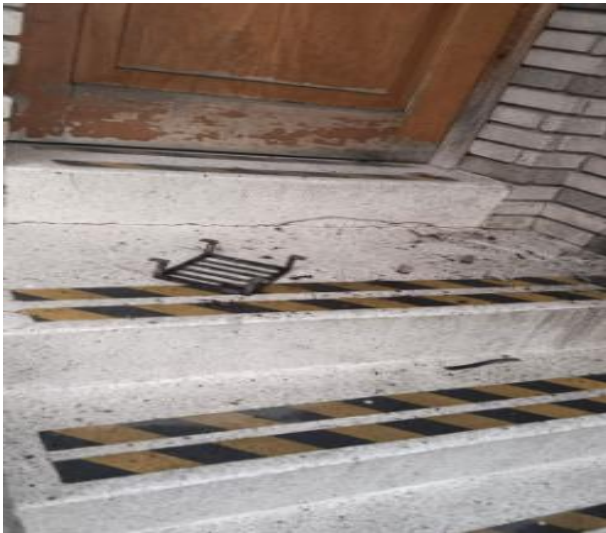
10/04/2025 – Hurto Cable de Cobre, Proyecto de Emergencia.

Siendo las 07:11 horas, al momento de realizar la respectiva apertura de la sede, por parte del funcionario Damián Montenegro en compañía del personal de vigilancia, asignada a la sede la señorita Lisei David, observando que la reja que cubre el timbre está en el piso y se han cortado el alambre de cobre del aire acondicionado, la vigilante procede a realizar una ronda por las instalaciones verificando que afortunadamente No hay novedad dentro de las instalaciones, baños patios comedor, piso 2 están sin novedad.

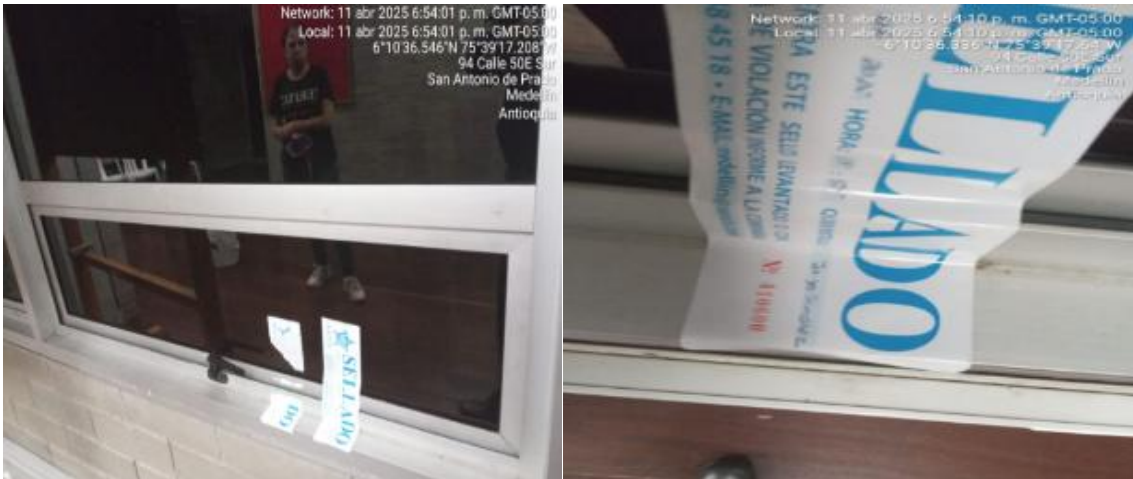
11/04/2025 – Daño Ventanal, Parque Biblioteca Guayabal.

al momento de realizar cierre de la escuela de música de la sede se evidencia daño en el marco en la tercera ventana cerca al tanque de agua, el cual genera riesgo de intrusión, con el fin de realizar el debido cierre de la sede como primer punto se instala sello de seguridad, y se le recalca al personal de vigilancia rondero de la sede, estar atento al sector durante la noche, ya que al día siguiente se generaría el respectivo arreglo de este.

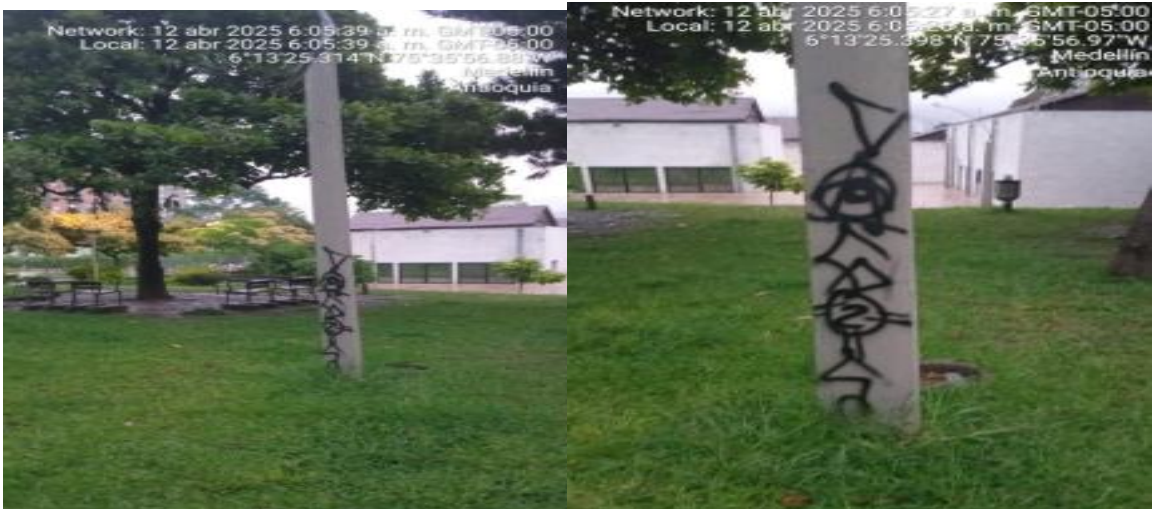
12/04/2025 – Graffitis Zonas Verdes, Parque Biblioteca Belen.

Reporta el vigilante David Perea que, realizando su revista externa, evidencia un graffiti en la parte externa de la Biblioteca Belén (Zonas Verdes) en uno de los postes de energía, en el costado que da hacia la vía principal, es de mencionar que, desde la parte interna de la biblioteca, no se alcanza a visualizar estos graffitis, es necesario desplazarse casi hasta finalizar la zona verde para poder evidenciarlos.

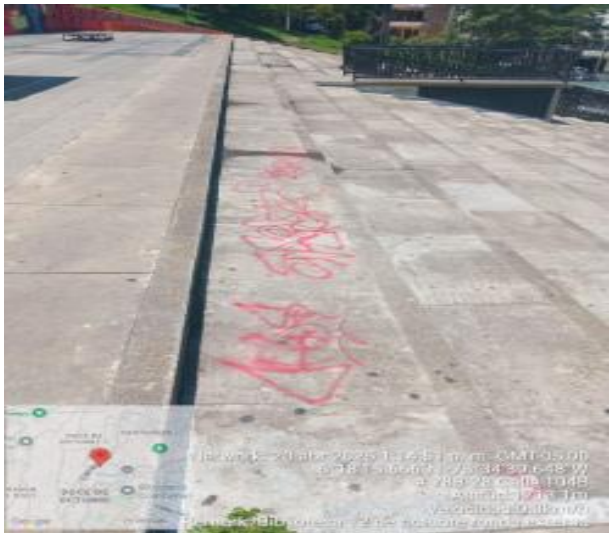
**20/04/2025 – Identificación de Graffitis, Parque Biblioteca Doce de Octubre.**

Durante las respectivas rondas de verificación por parte del personal de vigilancia asignado a la parte externa de la sede, se logra identificar por el sector de las banderas 2 graffitis los cuales fueron pintados en el piso con color rojo, estos estaban recién hechos, ya que, en rondas anteriores realizadas por el personal de vigilancia, no se había detectado estos graffitis.

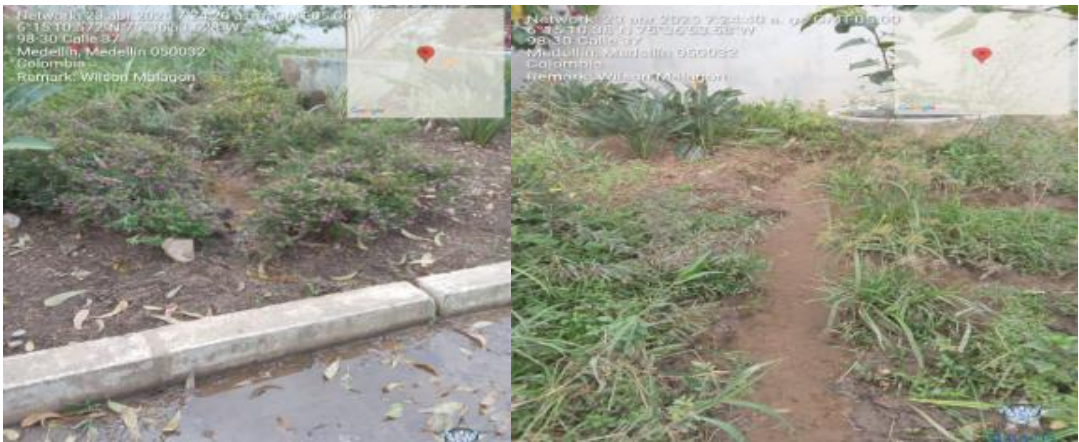
**23/04/2025 – Fuga de Agua, Capillas de Occidente.**

Se presenta fuga de agua sobre el sector occidental el cual proviene de la zona verde que colinda con la sede, situación que está afectando la infraestructura y el sector del área perimetral.

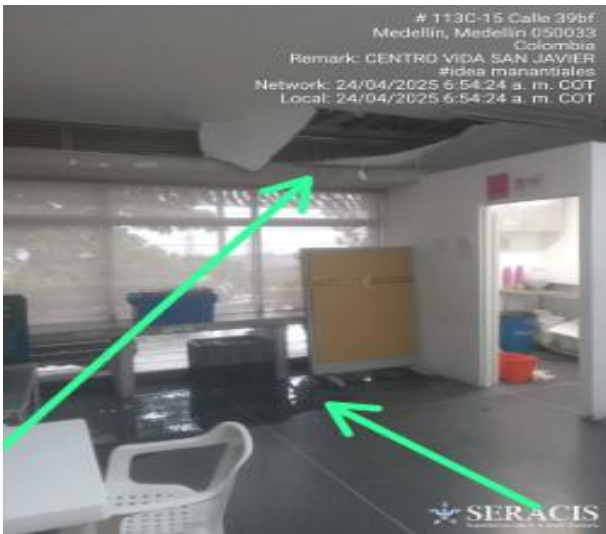
24/04/2025 – Novedad Daño Estructural, Centro Vida Gerontológico San Javier.

Informa el vigilante asignado a la sede, que al momento de apertura por parte de la señora Daneyi Ramírez se evidencia que debido a las fuertes lluvias y el deterioro del techo este se está cayendo por partes y las filtraciones de agua son cada día más.

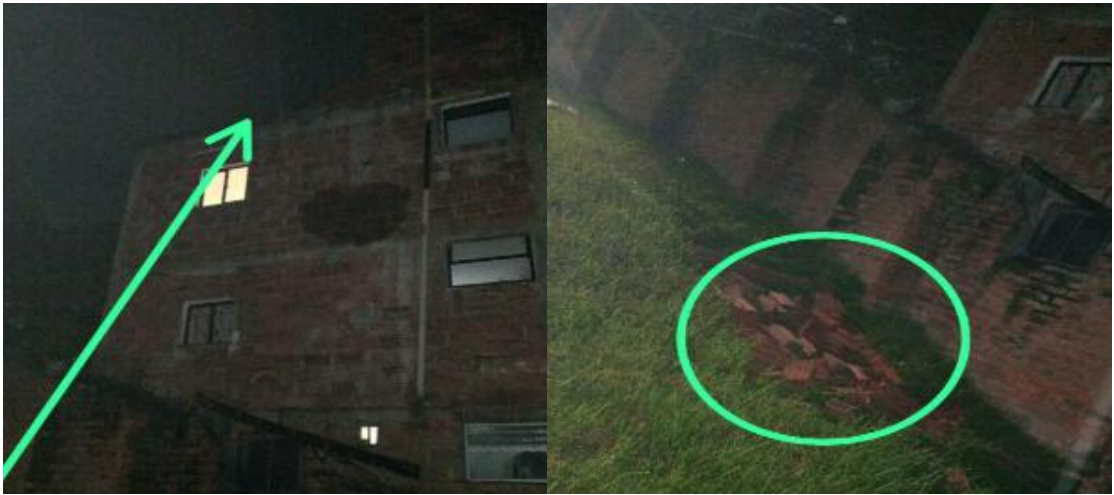
25/04/2025 – Caída Muro Perimetral, Complejo Belencito.

En el sector de las zonas verdes sobre el costado sur occidental, en una de las viviendas aledañas se presenta el colapso de un muro, a raíz de las fuertes lluvias y vientos, lo que generó el desplomé de una de las paredes en construcción, la cual sobre cae al interior del predio de la sede, dónde afortunadamente No generó accidente o daño alguno.

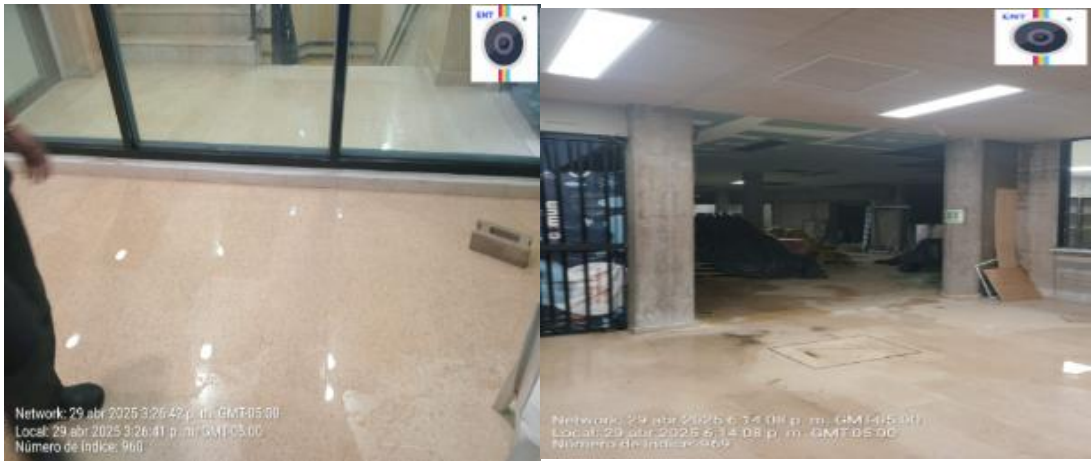
**29/04/2025 – Filtración de Agua, parque Biblioteca Santo Domingo.**

Dado a las fuertes lluvias que se vienen presentando en la temporada, e evidencia en las instalaciones de la biblioteca filtración de agua en las áreas de Oficina de circulación y préstamo, Cuarto Piso cerca al ascensor, escaleras de emergencia que conducen a los diferentes pisos, de igual manera se evidencia el desprendimiento de una lámina por los fuertes vientos.

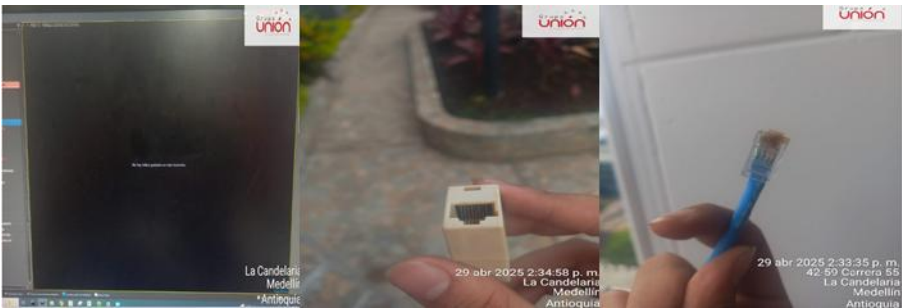
CÁMARA TERRAZA COSTADO OCCIDENTAL

| | | diagnostica) R//: Se realizó visita diagnóstica a la cámara terraza costado occidental piso 12. La cual reportaron sin visual. Se procede a revisar las conexiones y la cámara localmente y se encontraron los conectores RJ 45 defectuosos; se requiere cambio de conectores. | |

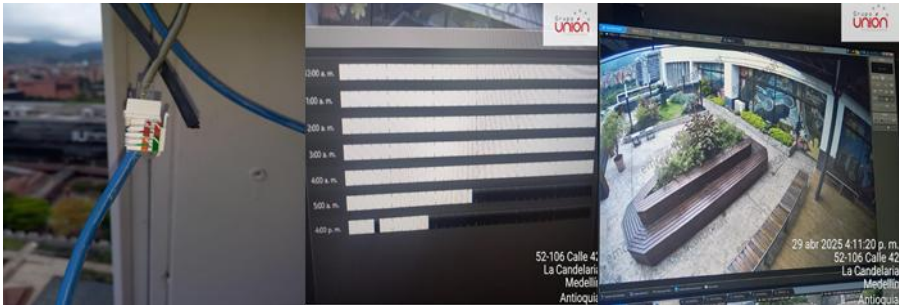
CÁMARA TERRAZA OCCIDENTAL

| 28/04/2025 | 65609 | Solicito por favor visita prioritaria para que revisemos esta novedad reportada el día de hoy:<br><br>Novedad: Se pierde visual de la cámara terraza costado occidental del piso 12 del CAD. (visita correctiva) R//: Se realiza visita correctiva a la cámara terraza costado occidental piso 12, se realiza el cambio de los conectores RJ 45, los cuales se encontraban defectuosos, se procede a realizar pruebas con personal de monitoreo; queda la cámara operando con normalidad. | Visita_Correctiva#2 |

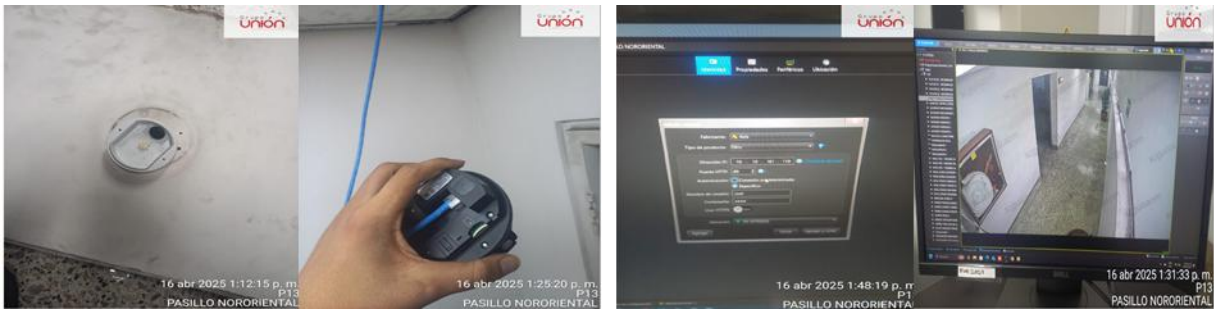
Se realiza suministro e instalación de la cámara marca Axis modelo M3125-LVE con S/N E8272503A632 en piso 13, pasillo nororiental, la cual remplazará la cámara retirada, marca S&M, modelo 406SC-50, con número de serie 15010800010321, la cual presentó fallas y no tuvo

reparación. Se realizan pruebas de funcionamiento y grabación; queda la cámara operando correctamente. La actividad queda consignada bajo el número de **ATS 65329** anexa en el presente informe.

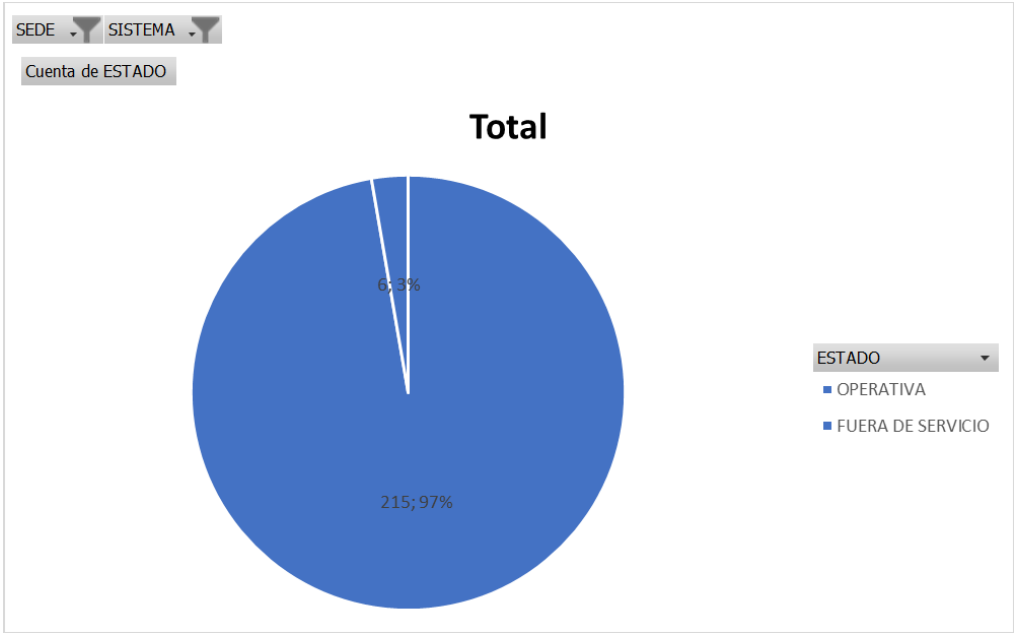
ESTADO DEL SISTEMA CCTV CAD

En la siguiente tabla e imagen, se evidencia que, el estado del sistema a la fecha del **30** de abril de 2025 se encuentra con **97%** de operatividad.

**NOTA:** Las cámaras que se encuentran por fuera son: Taquillas Cafetín /Sótano, Taquillas Limite Gobernación/Sótano, Ingreso Vehicular Entrada, Estacionamiento Avanzada /Sótano; piso 1 ext-ingreso peatonal San Juan - VBUP0107, Domo Limites Gobernación /Sótano. Las cuales han sido retiradas por daño interno del equipo y/o cambios en la infraestructura del CAD.

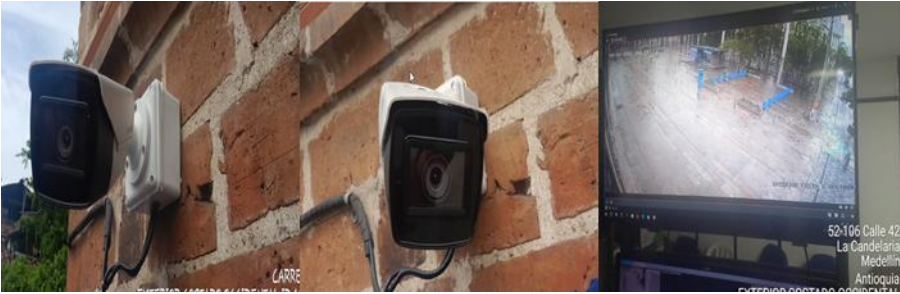
CÁMARA COSTADO OCCIDENTAL

| FECHA ATENCIÓN | ATS | DESCRIPCIÓN SOLICITUD ESU | INFORME |
|---|---|---|---|
| 15/04/2025 | 65342 | Autorizada visita correctiva para atender la siguiente novedad:<br><br>Cámara costado occidental se encuentra sin visual R//: Se realizó visita correctiva a la cámara exterior costado occidental del Ed. Carré, la cual reportaron sin visual. Se procedió a verificar las conexiones y se encontró la fuente de alimentación defectuosa; se procede a cambiar la fuente. Se realizan pruebas; queda la cámara operando con normalidad. | Visita_Correctiva#2 |

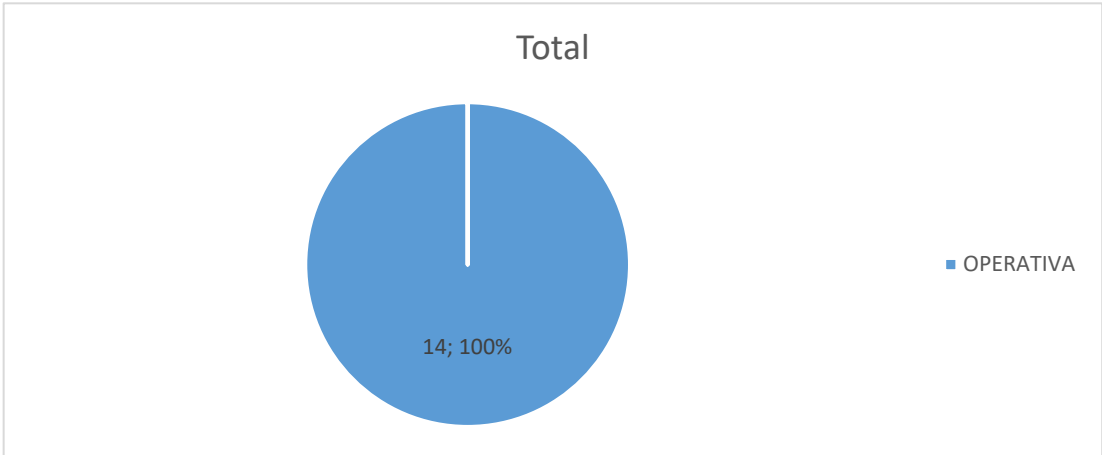
ESTADO DEL SISTEMA CCTV DEL EDIFICIO CARRÉ

En la siguiente tabla e imagen, se evidencia que el estado del sistema a la fecha del 30 de abril de 2025 se encuentra en el **100%** de operatividad.

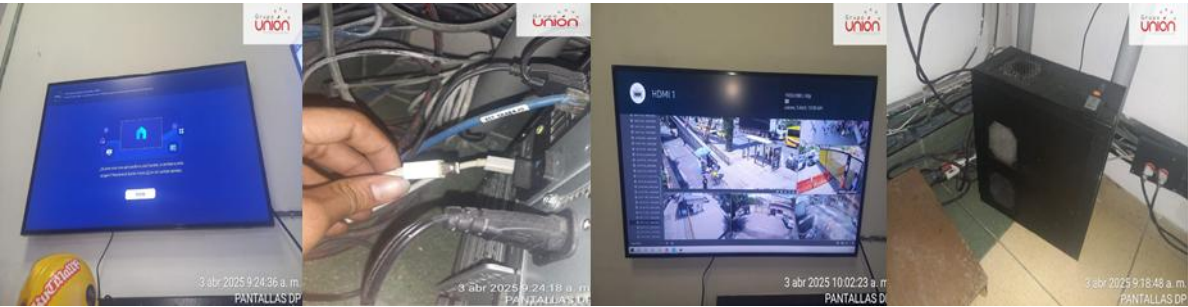
SISTEMA VMS 4200

| FECHA ATENCIÓN | ATS | DESCRIPCIÓN SOLICITUD ESU | INFORME |
|---|---|---|---|
| 3/04/2025 | 65328 | Solicito por favor vista a movilidad para atender la siguiente novedad:<br><br>NOVEDAD: Medellín 10-03-2025, CCTV Secretaria de Movilidad (Caribe)<br><br>Referencia: fallas por configuración en el sistema IVM 2400.<br>HECHOS: Se informa que el programa de cámaras IVM 2400, no se puede operar ya que él, se encuentra bloqueado y nos encontramos sin visual al momento de la pantalla principal, el cual nos dificulta para una mejor labor. nos abstenemos de reiniciar ya que personal de UNIÓN ELÉCTRICA informa que se debe reiniciar desde el servidor motivo por el cual se debe agendar visita | Visita_Diagnostico#1 |

| | | R//: Se realizó vista diagnóstica del sistema VMS 4200 de la Secretaría de Movilidad, el cual reportaron con fallas. Se revisa el sistema, se encuentra funcionando con normalidad, se verifican conexiones en la CPU y se encuentra que la entrada Display Port en la que está conectada la pantalla principal está defectuosa, ya que por esto se pixelada la pantalla. | |

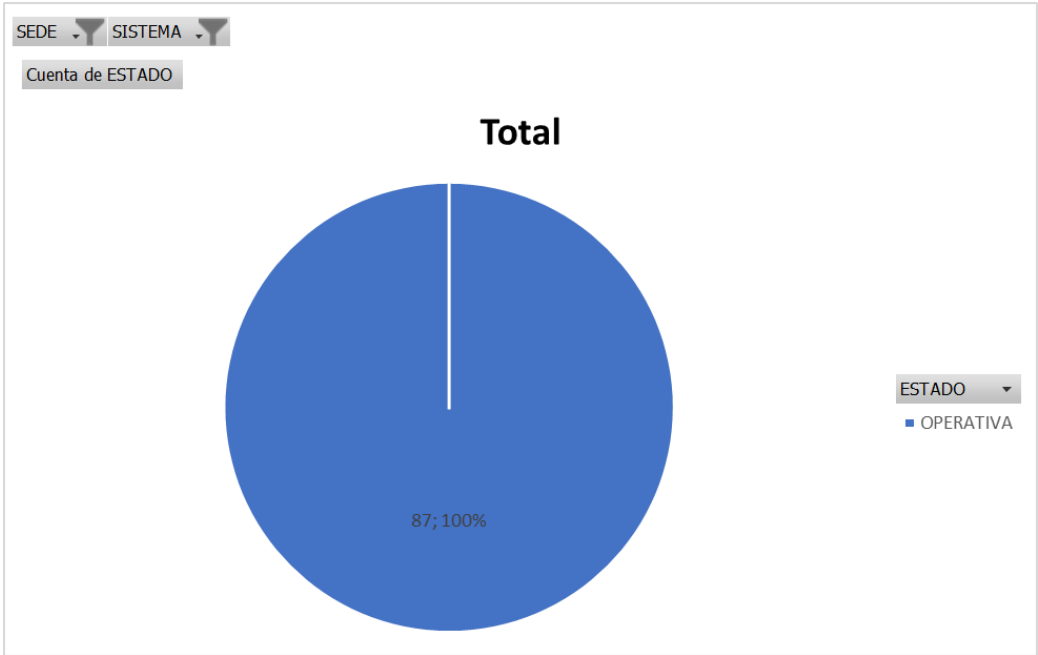
ESTADO DEL SISTEMA CCTV SECRETARIA DE MOVILIDAD

En la siguiente tabla e imagen, se evidencia que el estado del sistema a la fecha del 30 de abril de 2025 se encuentra en el **100%** de operatividad.

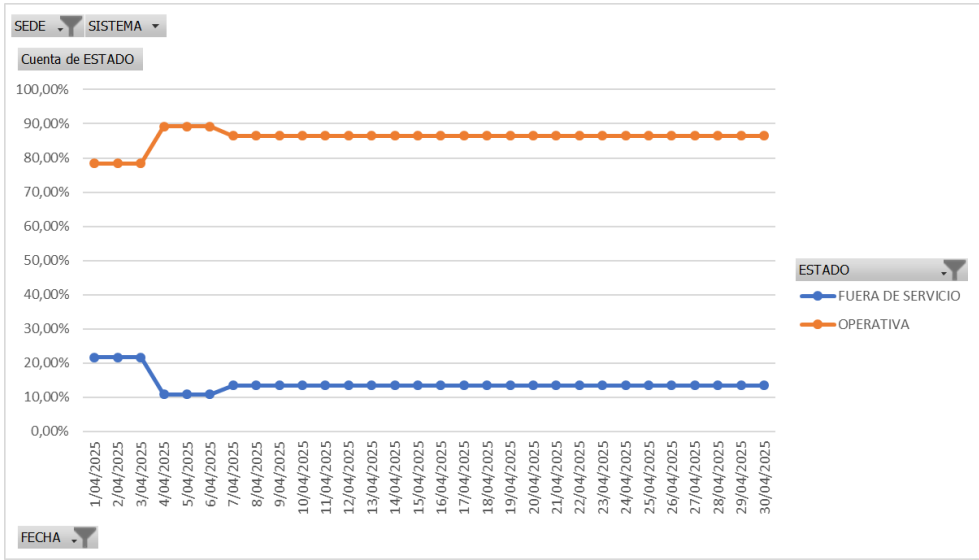
En la siguiente imagen, se visualiza la operatividad del sistema de CCTV, durante el mes de abril de 2025, teniendo en cuenta el funcionamiento diario de las cámaras, Servidores/NVR/DVR, switch, con base a los reportes enviados por la supervisora del contrato.

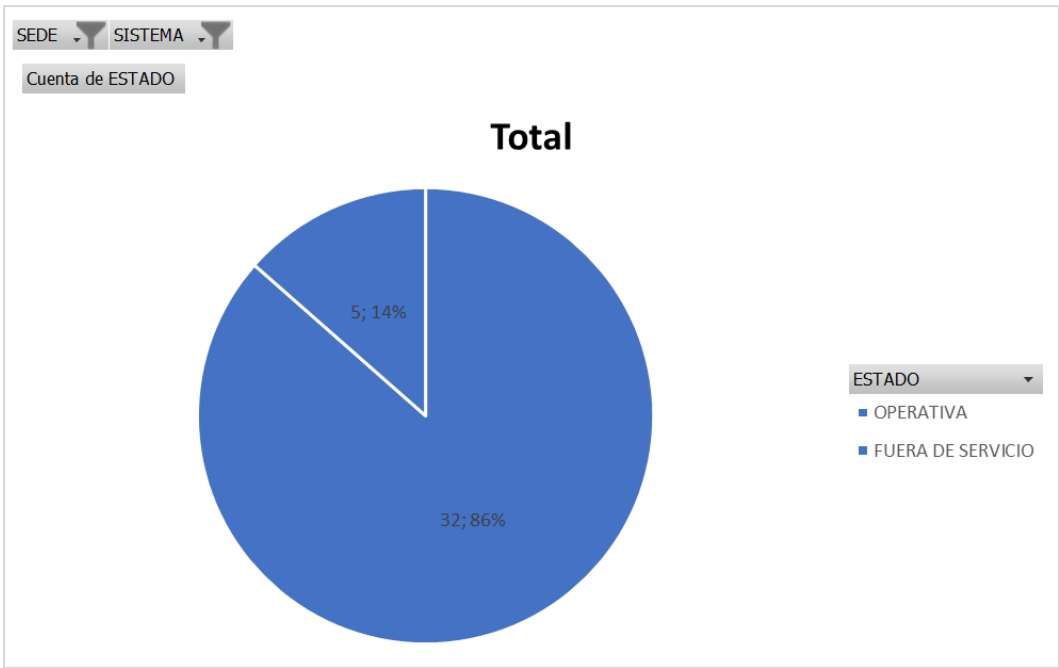
ESTADO DEL SISTEMA DE CCTV CONCEJO DE MEDELLÍN

En la siguiente tabla e imagen, se evidencia que el estado del sistema a la fecha del 30 de abril de 2025 se encuentra en el **86%** de operatividad.

**NOTA:** Las cámaras y/o equipos que se encuentran por fuera son: Biblioteca 2/p1; Ingreso concejo general p1; servidor Avigilon, Ascensor concejales (sótano), Cuarto técnico (piso 2), secretaria principal, las cuales han sido retiradas por daño interno del equipo y/o cambios en la infraestructura del CAD del concejo de Medellín.

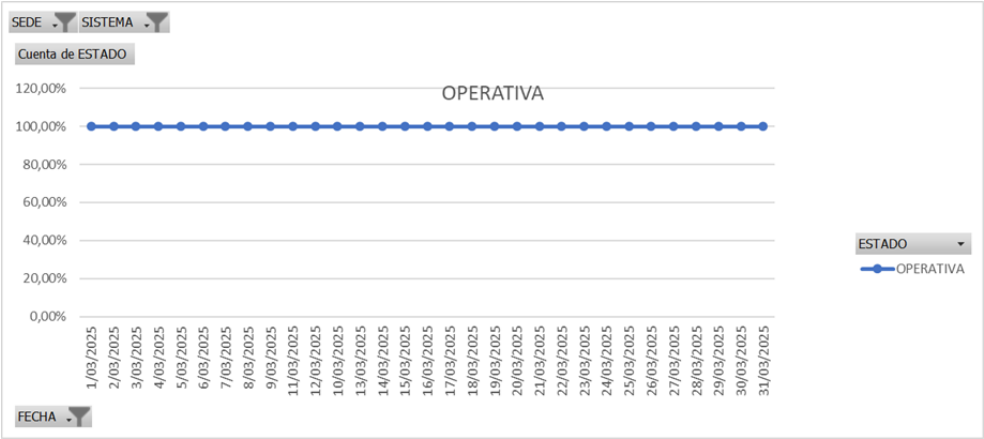
En la siguiente imagen, se visualiza la operatividad del sistema de CCTV, durante el mes de abril de 2025, teniendo en cuenta el funcionamiento diario de las cámaras, Servidores/NVR/DVR, switch, estación de trabajo, monitor, con base a los reportes enviados por la supervisora del contrato.

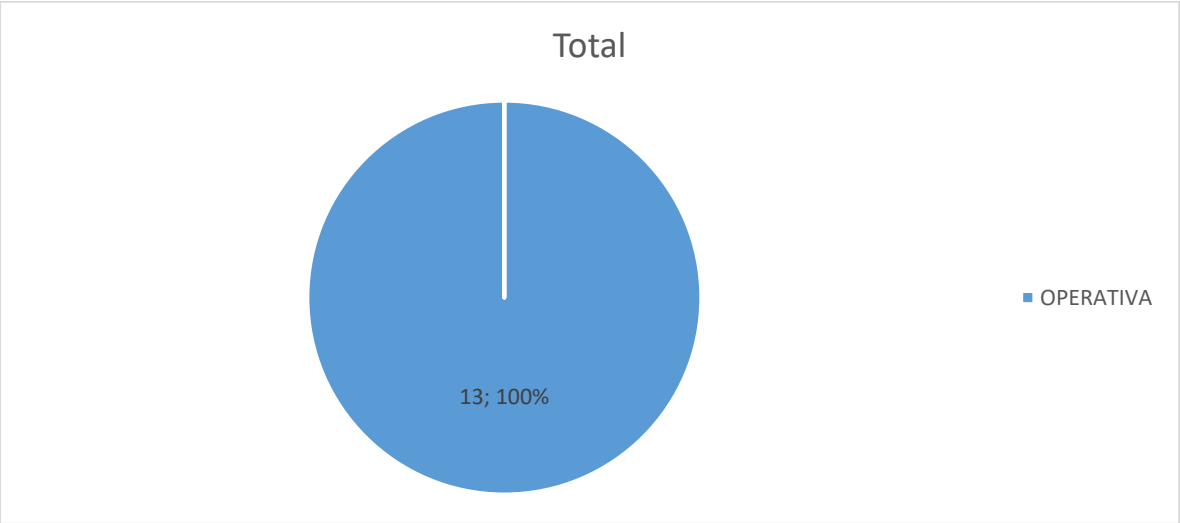
ESTADO DEL SISTEMA DE CCTV MEDIO AMBIENTE

En la siguiente tabla e imagen, se evidencia que el estado del sistema a la fecha del 30 de abril de 2025 se encuentra en el **100%** de operatividad.

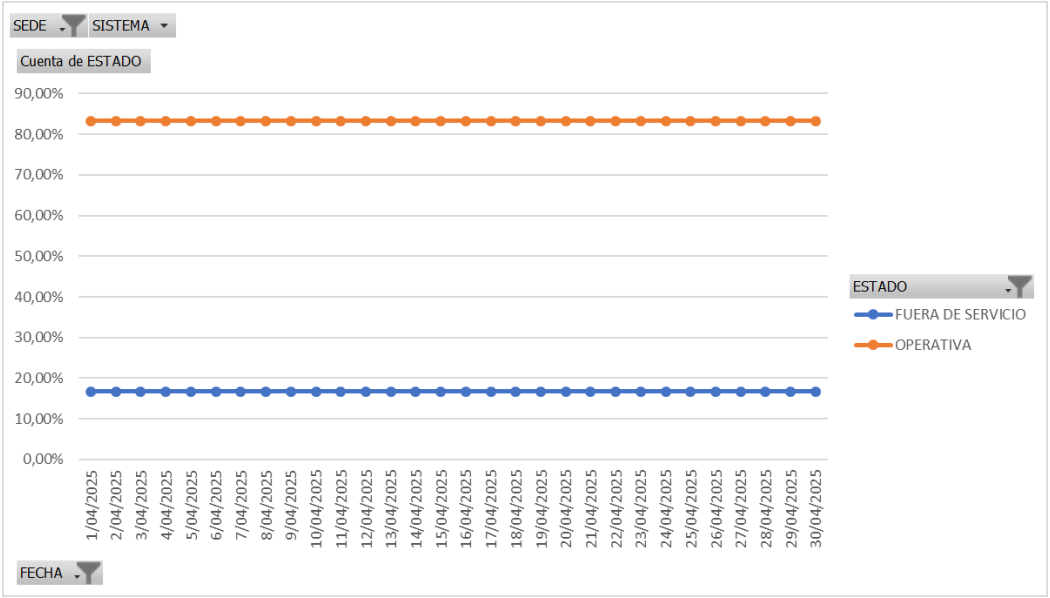
En la siguiente imagen, se visualiza la operatividad del sistema de CCTV, durante el mes de abril de 2025, teniendo en cuenta el funcionamiento diario de las cámaras, servidores/NVR/DVR, switch, con base a los reportes enviados por la supervisora del contrato.

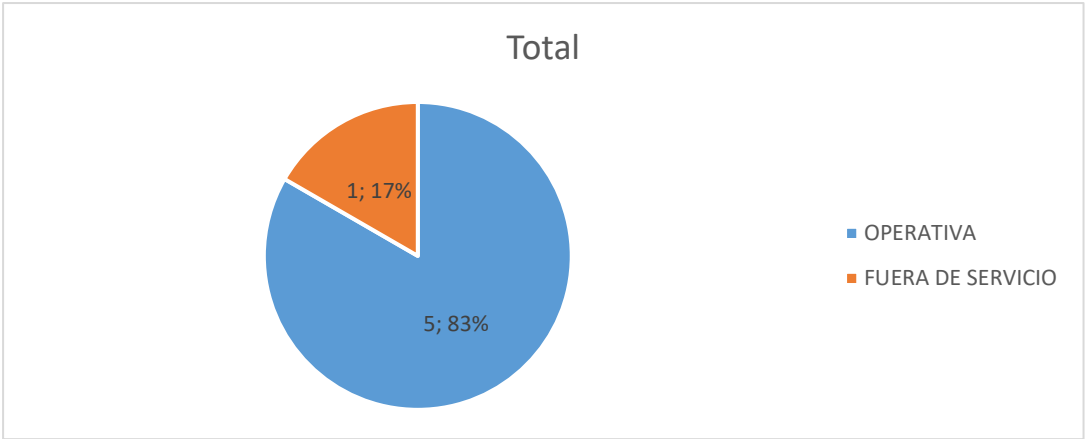
ESTADO DEL SISTEMA DE CCTV BODEGA IGUANA

En la siguiente tabla e imagen, se evidencia que el estado del sistema a la fecha del 30 de abril de 2025 se encuentra en el 83% de operatividad.

**NOTA:** La cámara por fuera de servicio es: Domo principal, retirada por daño interno del equipo.

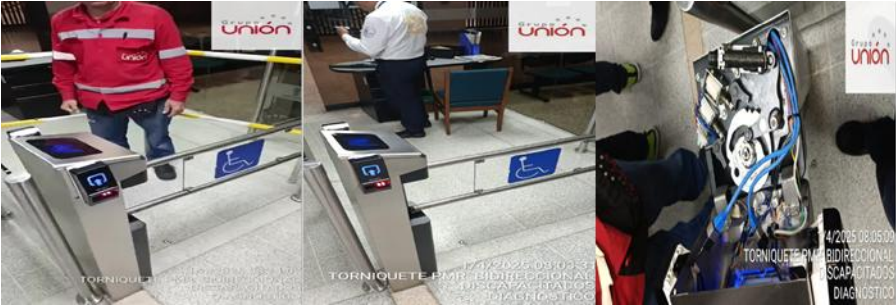
TORNIQUETE DISCAPACITADOS SÓTANO

| FECHA ATENCIÓN | ATS | DESCRIPCIÓN SOLICITUD ESU | INFORME |
|---|---|---|---|
| 1/04/2025 | 65148 | <p>programar visita diagnostica para atener de la siguiente novedad:</p> <p>Novedad: A la hora el Torniquete de discapacidad del Sótano A está presentando fallas queda abierto al ingreso o salida de los Servidores. R//: Se realizó la vista diagnóstica al torniquete de discapacitados ubicado en el sótano, el cual presentaba fallas. Se procedió a verificar el funcionamiento del equipo, ajustando el mecanismo y las conexiones correspondientes. Posteriormente, se reinició el sistema y se realizaron las pruebas pertinentes, lo que permitió que el torniquete quedara funcionando correctamente.</p> | Visita_Diagnostico#1 |

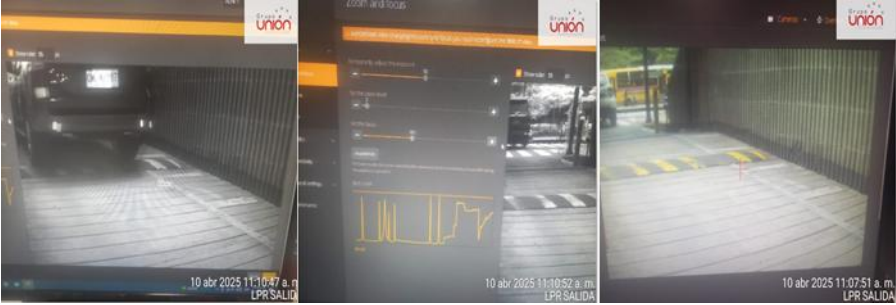
| FECHA ATENCIÓN | ATS | DESCRIPCIÓN SOLICITUD ESU | INFORME |
|---|---|---|---|
| 1/04/2025 | 65326 | <p>Me puedes ayudar por favor programando visitas para atender estas tres novedades que me reportan del CAD: (cámara LPR SALIDA) R//: se realiza visita diagnostica en control de acceso para la cámara, se valida visual de la cámara ya que fue reportada por desenfoque, durante la visita, se identifica que, la cámara está funcionando correctamente. Sin embargo, se realiza enfoque de la cámara desde el sistema para descartar fallas momentáneas, se hacen pruebas y queda operativa.</p> <p>Nota: La actividad fue reportada vía correo el día 3 de abril, pero ya se había reportado vía telefónica, por ello tiene fecha distinta al correo.</p> | Visita_Diagnostico#2 |

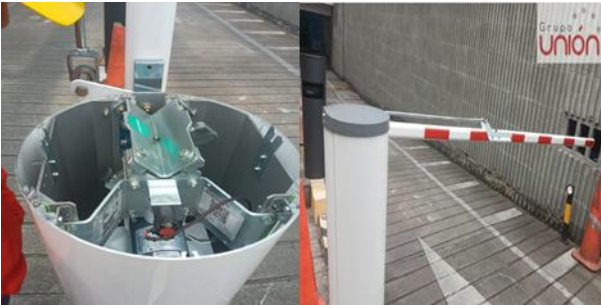
TALANQUERA INGRESO SAN JUAN

| 9/04/2025 | 65391 | autorizada Visita diagnóstica para atender la siguiente novedad:<br><br>Talanquera ingreso san juan se encuentra fuera de servicio<br>R//: Se realiza vista diagnóstica a la talanquera de ingreso vehicular San Juan, la cual se encuentra sin energía y con el resorte de apertura suelto, todo esto debido a un corto circuito por una fase haciendo contacto con polo a tierra. Se procede a reubicar el resorte y solucionar la falla eléctrica, dejando el sistema operativo y en perfecto funcionamiento. | Visita_Diagnostico#14 |

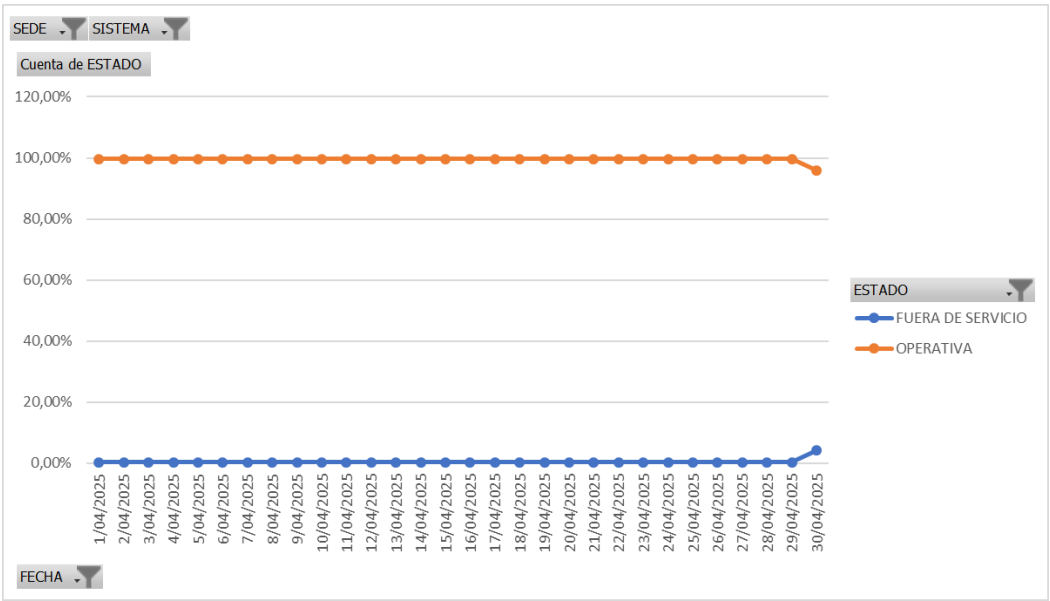
OPERATIVIDAD DEL SISTEMA CONTROL DE ACCESO CAD

En la siguiente imagen, se visualiza la operatividad del Sistema de Control de Acceso, durante el mes de abril del 2025, en donde se tiene en cuenta el funcionamiento diario de los equipos que lo conforman, Servidores/, switch, biométricas; estaciones de trabajo, monitores, entre otros, con base a los reportes enviados por la supervisora del contrato.

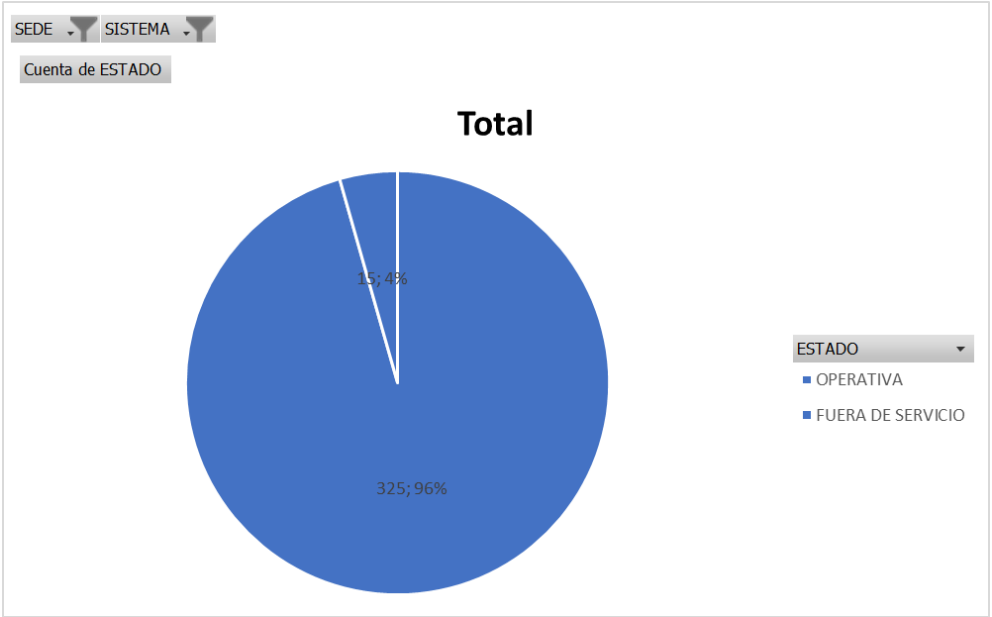
ESTADO DEL SISTEMA CONTROL DE ACCESO CAD

En la siguiente tabla e imagen, se evidencia que el estado del sistema a la fecha del 30 de abril del 2025 se encuentra en el **96%** de operatividad.

**OBSERVACIONES:** El equipo fuera de servicio es el Biométrico del torniquete de discapacitado, el cual fue retirado por daños a nivel de hardware, electroimán 600lb (puerta ingreso evaluación financiera, Electroimán 600lb (puerta 1 ingreso subsecretaria, Electroimán 600lb (puerta 4 ingreso subsecretaria; Botón no touch (salida puerta 2 ingreso secretaria hacienda; Botón no touch (salida puerta 3 ingreso pagos hacienda; Botón no touch (salida puerta 4 ingreso secretaria hacienda

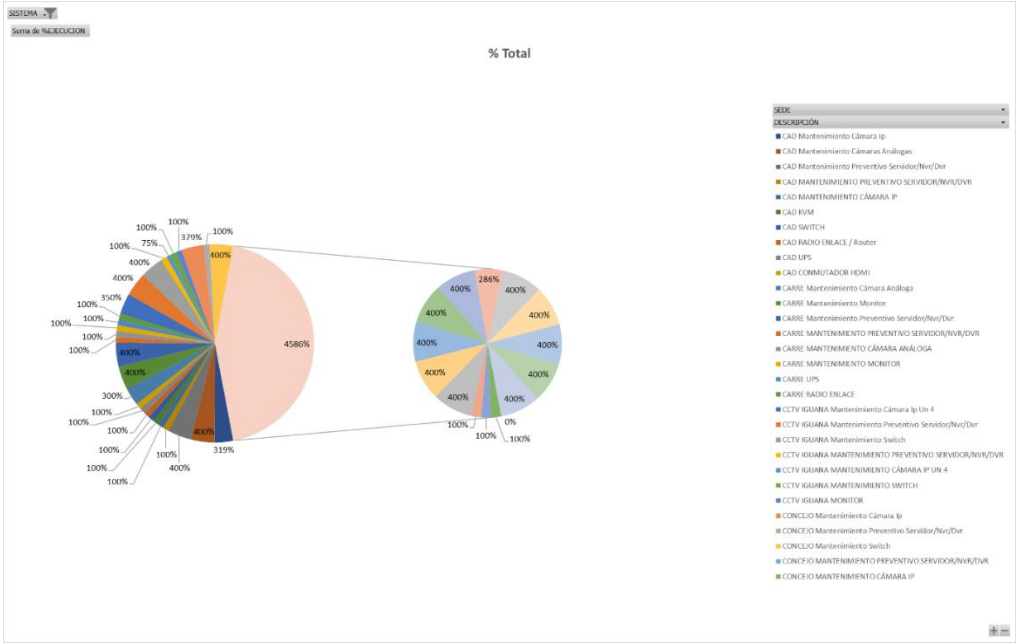
❖ CCTV

En la siguiente imagen, se relaciona el avance de los mantenimientos preventivos adquiridos en contractualmente; ampliación #1 y ampliación #2 del CCTV del CAD y las sedes.

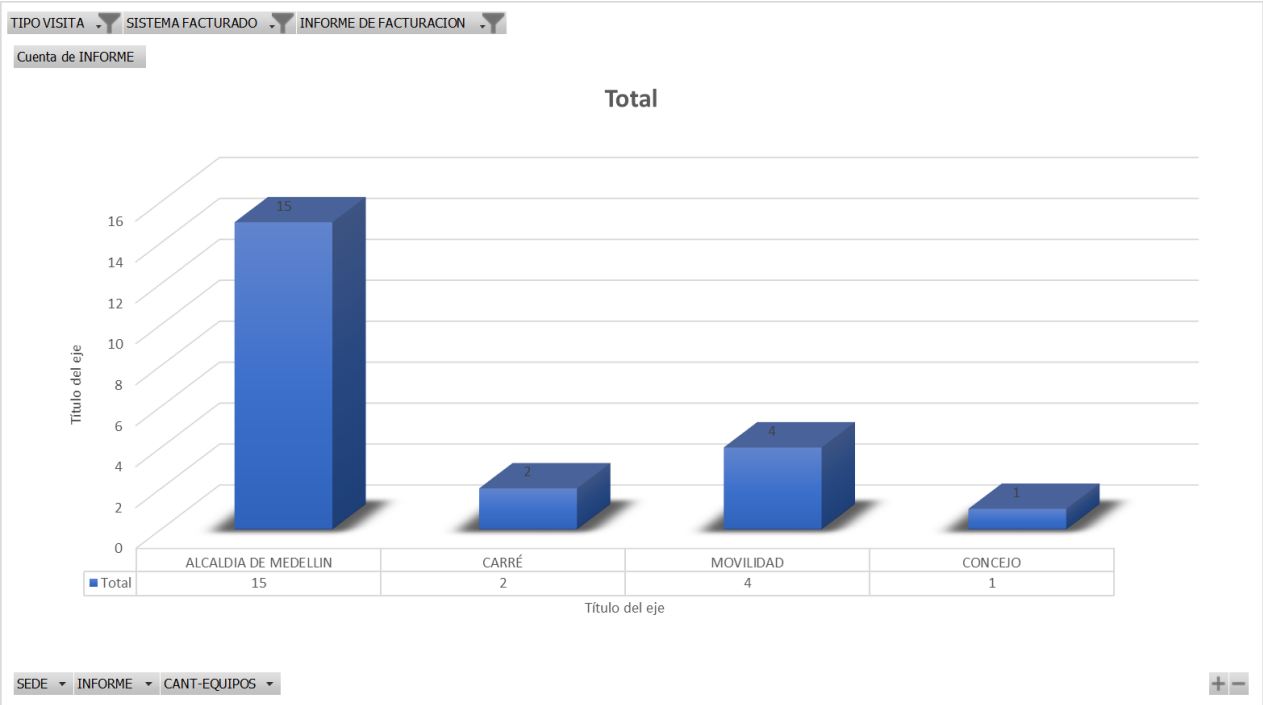
En la siguiente grafica se evidencia que, para el mes de abril, se atendieron un total de **22** visitas diagnósticas, distribuidas de la siguiente manera: Alcaldía de Medellín 15, Carré 2; Concejo 1; Movilidad 4.

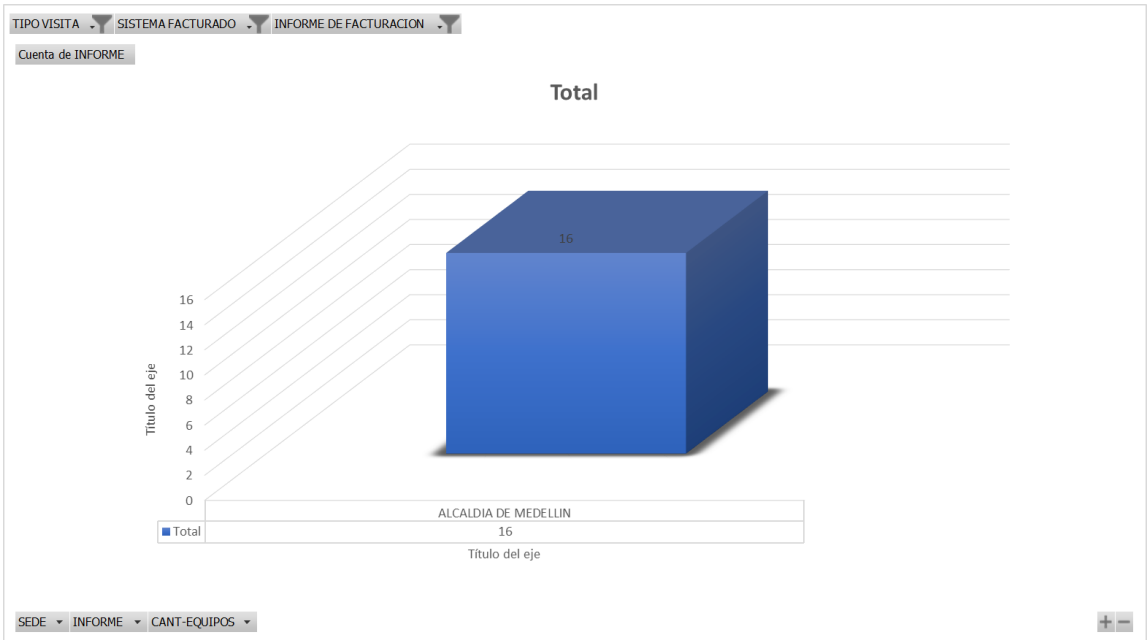
En la siguiente grafica se evidencia que, para el mes de abril del 2025, en el sistema de control de acceso (CA), se atendieron **16** visitas diagnósticas para el CAD.

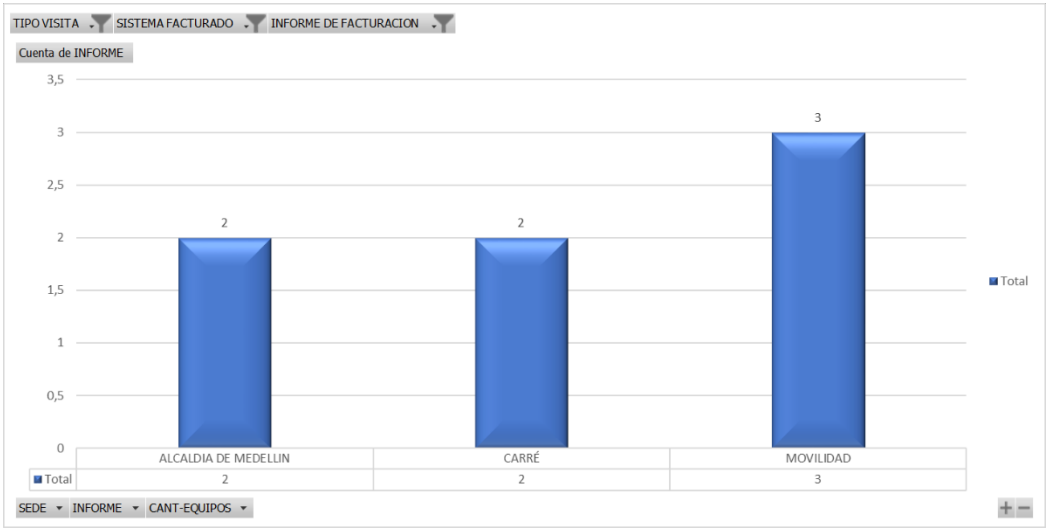
En la siguiente grafica se evidencia que, para el mes de abril, se atendieron un total de **7** visitas correctivas distribuidas de la siguiente manera: Alcaldía de Medellín: 2; Carré: 2; Secretaria de Movilidad: 3.

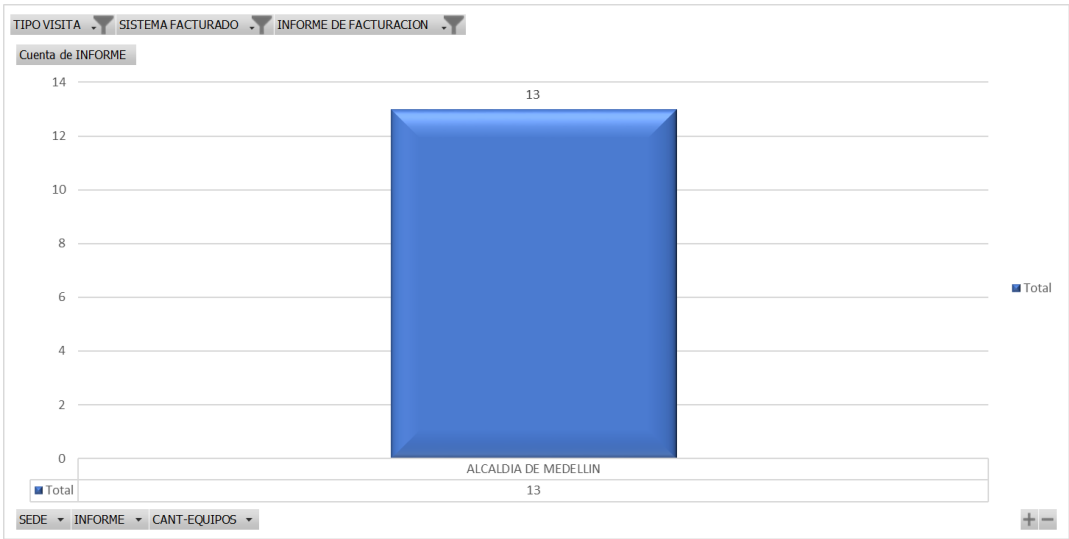
En la siguiente grafica se evidencia que, para el mes de abril, se atendieron **13** visitas correctivas, en el CAD.

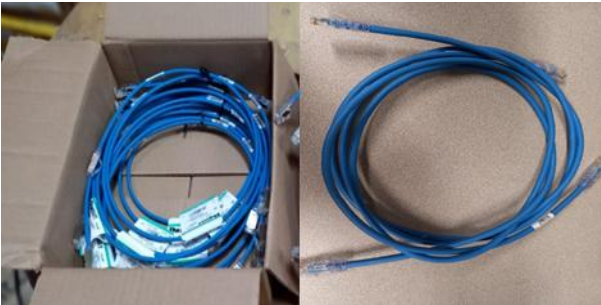
REGISTRO FOTOGRÁFICO DE LA ACTIVIDAD

Para el mes de abril de 2025, se realiza instalación de los siguientes equipos y/o elementos del componente. 5 cámaras minidomo M3125-LVE y 4 cámaras fijas tipo Bullet M 2036-LE, 1 Switch de 24 puertos, 9 RJ 45 Blindados, 9 RJ ensamble directo, 9 Patch cord Cat 6ª Blindado, 1 Organizador Horizontal, 1 Patch panel de 24 Puertos. Se realizan pruebas y las cámaras quedan en correcto funcionamiento, se confirma la operatividad con personal de monitoreo del CAD.

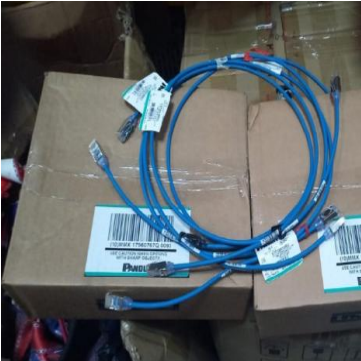
REGISTRO FOTOGRÁFICO DE LA ACTIVIDAD

Para el mes de abril de 2025, se realiza instalación de los siguientes equipos y/o elementos del componente: 5 cámaras fijas mino domo Axis M3125-LVE, 3 Cámaras fijas tipo Bullet Axis M 2036-LE, 16 Patch cord Cat 6A, 8 RJ 45 de ensamble directo, 8 toma RJ 45. Se realizan pruebas y las cámaras quedan en correcto funcionamiento, se confirma la operatividad con personal de monitoreo del CAD.
