INFORME DE EJECUCION CONTRATO INTERADMINISTRATIVO  
No. 4600101084 DE 2024

Asunto: informe de gestión mes de abril de 2025

| DESCRIPCION DEL CONTRATO | |
|---|---|
| OBJETO DEL CONVENIO: | Contrato interadministrativo de mandato sin representación para la gerencia integral del proyecto de seguridad del distrito de Medellín |

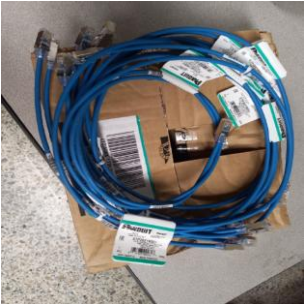
REGISTRO FOTOGRÁFICO DE LA ACTIVIDAD

Para el mes de abril de 2025, se realiza instalación de los siguientes equipos y/o elementos del componente: 2 cámaras tipo bullet Axis M2036-LE, 1 Switch D-Link DGS 1210-28P, 1 bandeja para rack, 800 Mts de tendido de fibra óptica, 4 sfp monomodo dúplex para switch (Gibic), 1 multitoma 8 entradas, 1 organizador horizontal, 1 bandeja para rack, 8 RJ 45 categoría 6A Blindados, 12 cajas 4x4, 3mts de coraza metálica 2", 3 mts de tubería IMC 2", 8 Patch cord Cat 6A de 1 mt, 2 conectores API 2 ", 2 tomas RJ 45 de ensamble directo, 1 patch panel de 24 puertos, 10 ML de canalización, 2 cajas OB. Se realizan pruebas y las cámaras quedan en correcto funcionamiento, se confirma la operatividad con personal de monitoreo del CAD, Las actividades de instalación de infraestructura quedan consignadas en la **ATS 65334** Anexa al presente informe.
