| | <b>INSTITUTO NACIONAL DE VÍAS</b><br><b>PROCESO MISIONAL EJECUCIÓN DE PROYECTOS DE INFRAESTRUCTURA DE TRANSPORTE</b><br><b>MANUAL DE INTERVENTORÍA OBRA PÚBLICA</b><br><b>LISTA DE CHEQUEO INFORME MENSUAL DE INTERVENTORÍA</b> | | CÓDIGO | MEPI-MN1-IN-15-FR-1 |

| Contrato de Obra No. | 973 DE 2021 | Contratista: | SUDAMERICANA INTEGRAL DE CONSTRUCCIONES SUDINCO S.A. |
| Contrato de Interventoría No. | 962 DE 2021 | Interventoría: | CONSORCIO ECOVISIÓN-188 |

**Objeto Contrato de Obra:**  
 MEJORAMIENTO, MANTENIMIENTO, GESTIÓN PREDIAL, SOCIAL Y AMBIENTAL SOSTENIBLE DEL CORREDOR TRANSVERSAL DE BOYACÁ (PUERTO BOYACÁ - OTANCHE - CHIQUEQUIRÁ - PÁEZ) EN EL DEPARTAMENTO DE BOYACÁ.

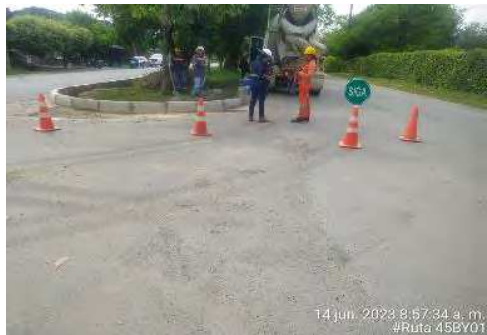
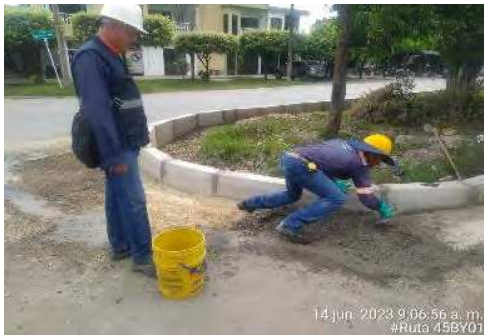
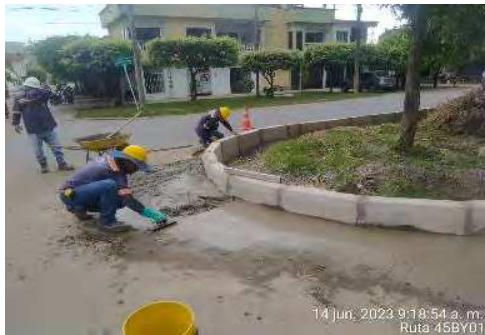
| <b>REGISTRO FOTOGRÁFICO JUNIO DE 2023</b> | | |
|---|---|---|
| Foto Inicial (Cra 5 - 14.06.23) | Foto Avance (Cra 5 - 14.06.23) | Foto avance (Cra 5 - 14.06.23) |

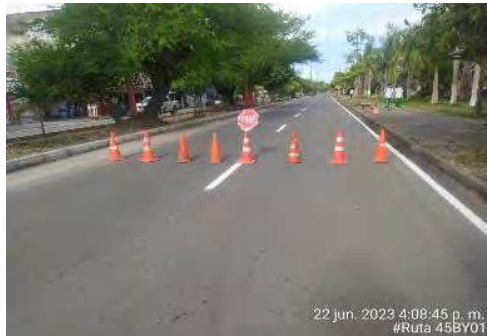
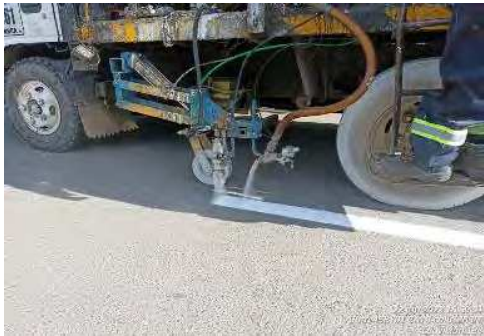
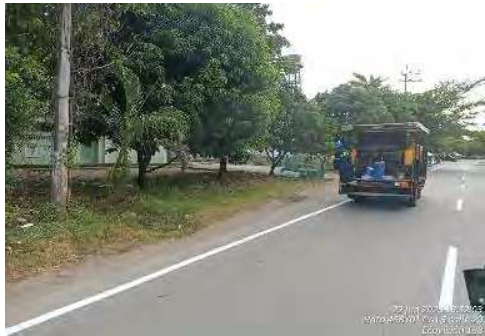
| <b>REGISTRO FOTOGRÁFICO JUNIO DE 2023</b> | | |
|---|---|---|
| Foto Inicial (Cra 5 - 22.06.23) | Foto Avance (Cra 5 - 22.06.23) | Foto avance (Cra 5 - 22.06.23) |

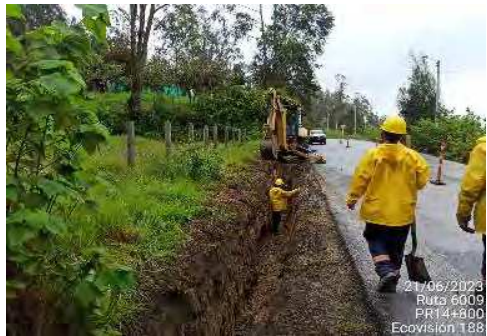
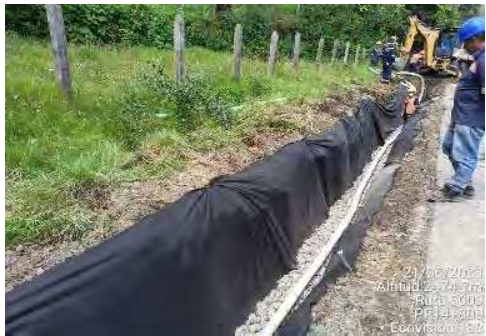
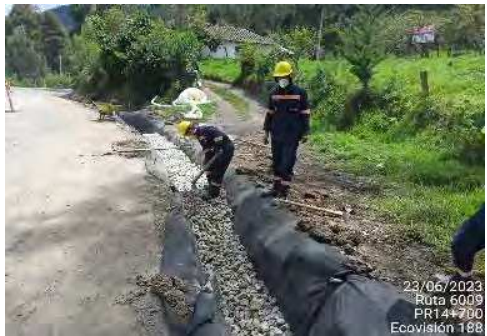
| <b>REGISTRO FOTOGRÁFICO JUNIO DE 2023</b> | | |
|---|---|---|
| Foto inicial (PR 14 - 21.06.23) | Foto Avance (PR 14 - 21.06.23) | Foto Avance (PR 14 - 23.06.23) |

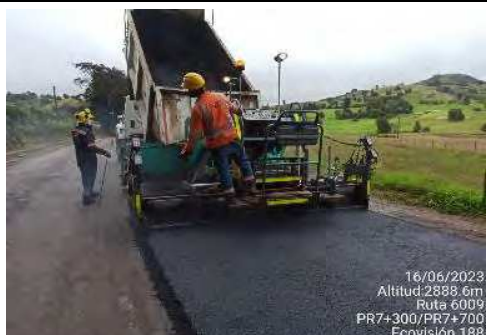
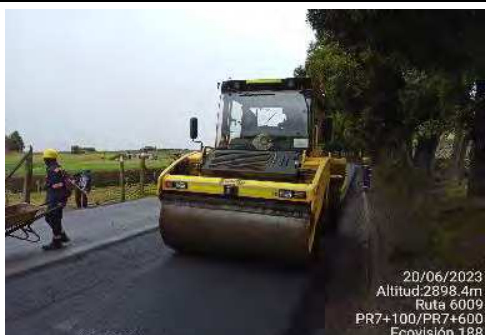
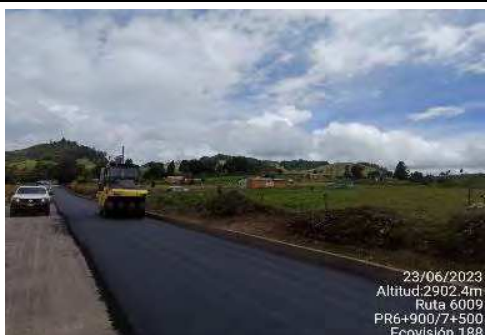
| <b>REGISTRO FOTOGRÁFICO JUNIO DE 2023</b> | | |
|---|---|---|
| Foto inicial (PR 7 - 16.06.23) | Foto Avance (PR 7 - 20.06.23) | Foto Avance (PR 7 - 23.06.23) |

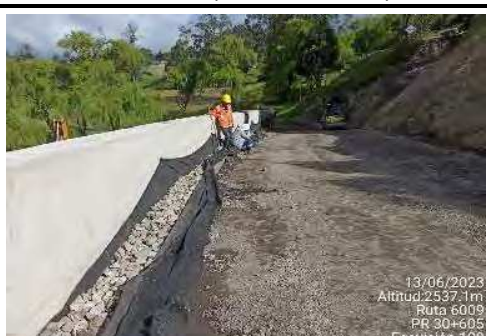
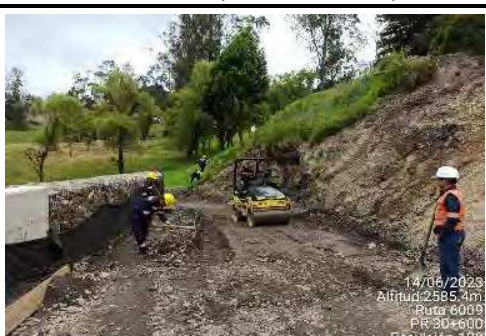
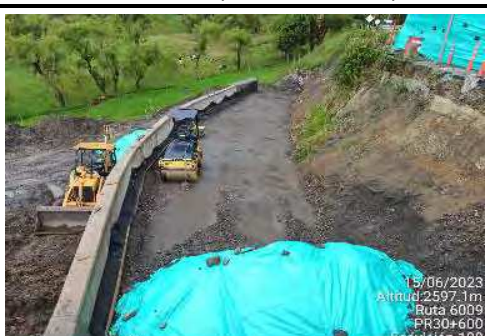
| <b>REGISTRO FOTOGRÁFICO JUNIO DE 2023</b> | | |
|---|---|---|
| Foto inicial (PR 30 - 13.06.23) | Foto Avance (PR 30 - 14.06.23) | Foto Avance (PR 30 - 15.06.23) |

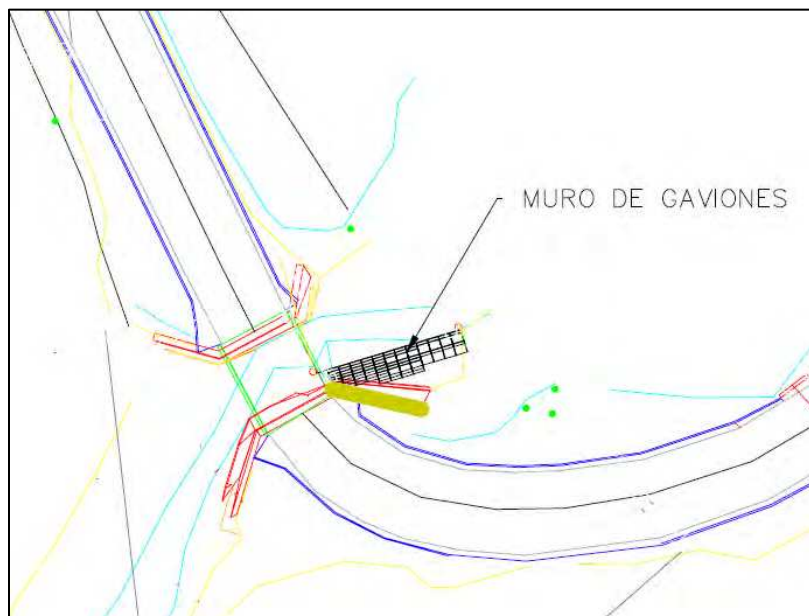
**Ilustración 22** Muro de gaviones propuesto

En lo relacionado a garantizar un confinamiento provisional y control de empuje del talud, de la margen derecha se propone la construcción de un muro de gaviones según el siguiente esquema:
