☐**INFORME DE SUPERVISIÓN  
CONTRATO NRO. CO1.PCCNTR. 8020513****1. ASPECTOS GENERALES**

| <b>OBJETO</b> | CONTRATAR EL SERVICIO DE MANTENIMIENTO PREVENTIVO Y CORRECTIVO, PARA LOS VEHÍCULOS DEL PARQUE AUTOMOTOR ADSCRITOS AL CENTRO DE LA INNOVACIÓN LA TECNOLOGÍA Y LOS SERVICIOS DEL SENA REGIONAL SUCRE, PARA LA VIGENCIA 2025 |

# INFORME TECNICO

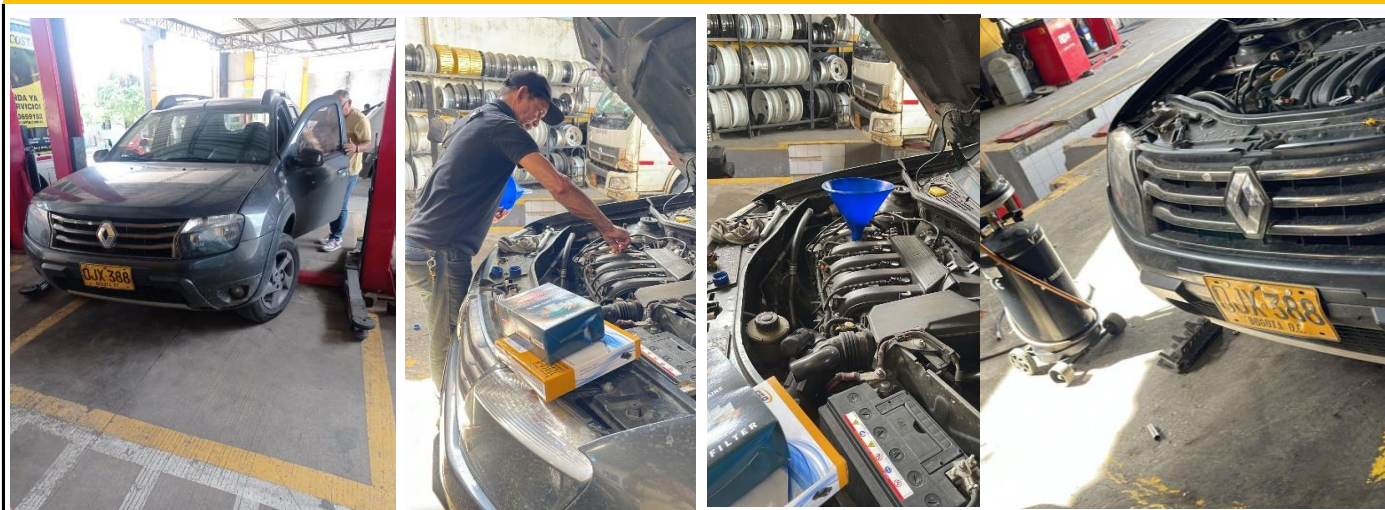
### EVIDENCIAS FOTOGRAFICAS

Placa **OJX 388**  
Marca y Linea **RENAULT DUSTER**

\* Suministro de correa multiuso motor, tensor correa, servicio: cambio de correa multiuso y tensor.

\* Aceite motor, filtros de aceite motor, filtro aire motor, filtro habitáculo aire a/c, cambiar aceite de motor cada 5,000 kilómetros (filtro de aceite, filtro de aire, filtro de combustible y nivelar fluidos en general)☑

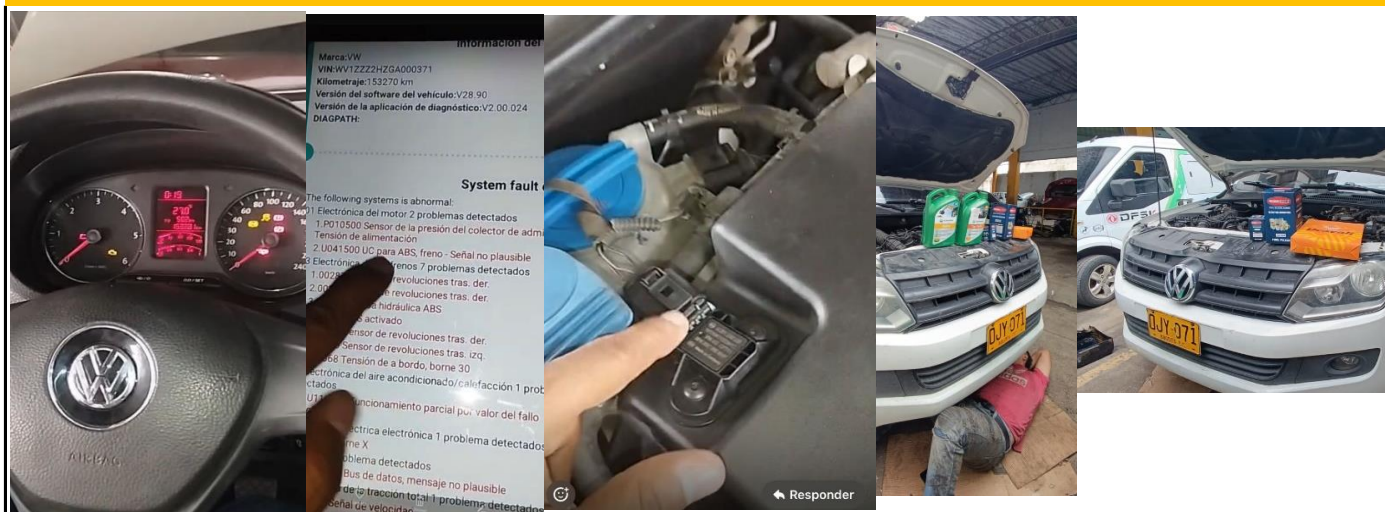
### EVIDENCIAS FOTOGRAFICAS

Placa **OJY-071**  
Marca y Linea **VOLKSWAGEN AMAROK**

- \* Diagnóstico: scanner sistema de control de inyección, Limpiador electrónico, Servicio: reparación cambio tobera inyector, Servicio: mantenimiento sincronización motor,
- \* Diagnóstico: scanner sistema de control de frenos, Servicio: mantenimiento modulo control de frenos ABS.
- \* Servicio: mantenimiento, reparación cortocircuito de luces.

Aceite motor, Filtro de aceite motor, Cambiar aceite de motor cada 5,000 kilómetros, filtro de Aceite, filtro de aire, filtro de combustible y nivelar fluidos en general ☒

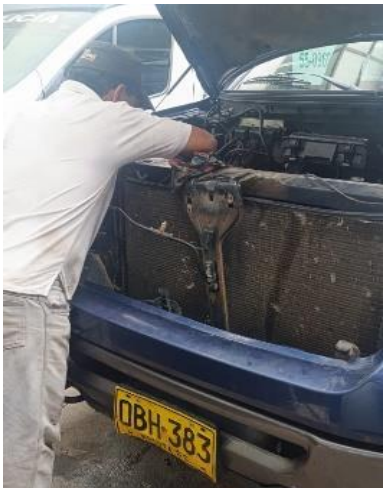
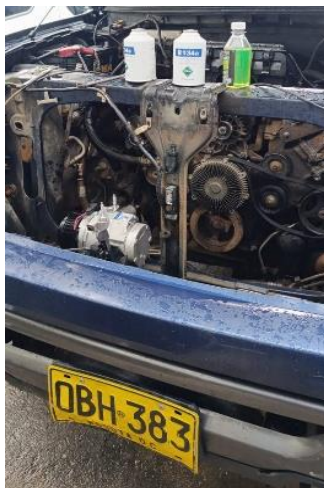
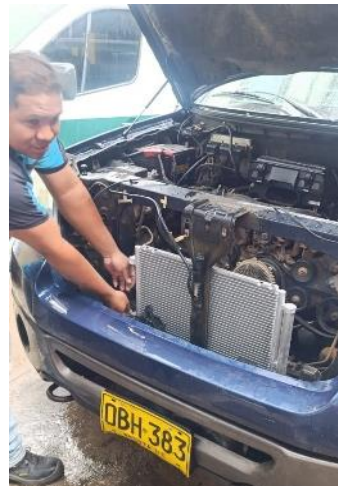
### EVIDENCIAS FOTOGRAFICAS

OBH 383

CAMIONETA FORD 1500 AZUL MODELO 2008

\* Suministro de Compresor A/C, Condensador A/C, Manguera A/C, Aceite pag-100, Kit empaquetadura, Filtro secador, Válvula de expansión, Refrigerante r-134a, Servicio: Cambio de Compresor de aire acondicionado.

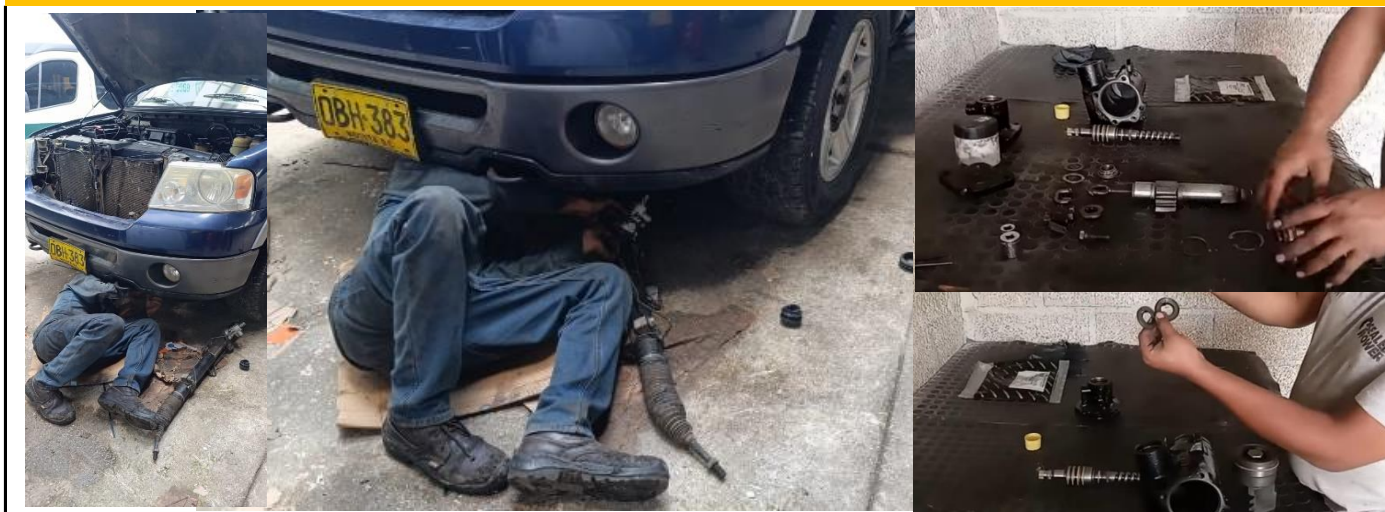
### EVIDENCIAS FOTOGRAFICAS

OBH 383

CAMIONETA FORD 1500 AZUL MODELO 2008

\* Suministro Empaquetadura caja dirección, Aceite hidráulico, Aditivo desengrasante, Servicio: cromado cremallera dirección, Servicio: desmonte/montaje caja dirección, Servicio: cambio de empaquetadura caja dirección, Servicio: alineación dirección.

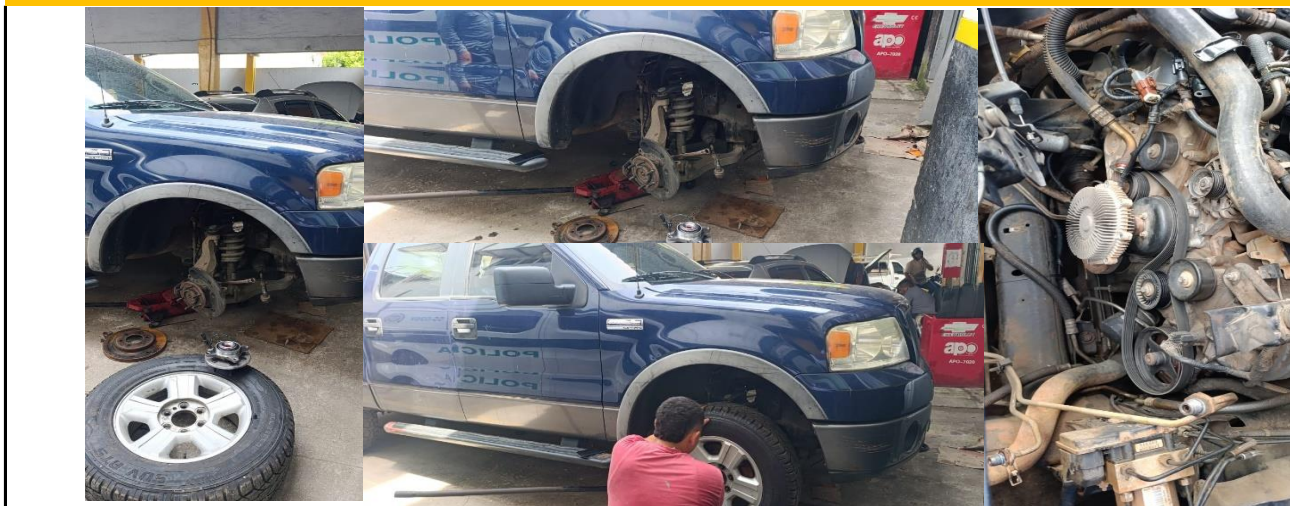
### EVIDENCIAS FOTOGRAFICAS

OBH 383

CAMIONETA FORD 1500 AZUL MODELO 2008

- \* Suministro Bocin abs delantero derecho, Servicio: cambio de bocin delantero.
- \* Rodamiento alternador, Servicio: cambio de rodamiento alternador, Revision carga de bateria y alternador
