SUBGERENCIA ADMINISTRATIVA Y FINANCIERA

Grupo de Gestión Documental

A continuación, se emite concepto técnico de acuerdo a los inmuebles visitados en la Seccional Santander – Municipio de Málaga, con respecto a la viabilidad de los espacios para el almacenamiento de los archivos de acuerdo con la normatividad archivística.

OFICINA LOCAL MUNICIPIO DE MALAGA.

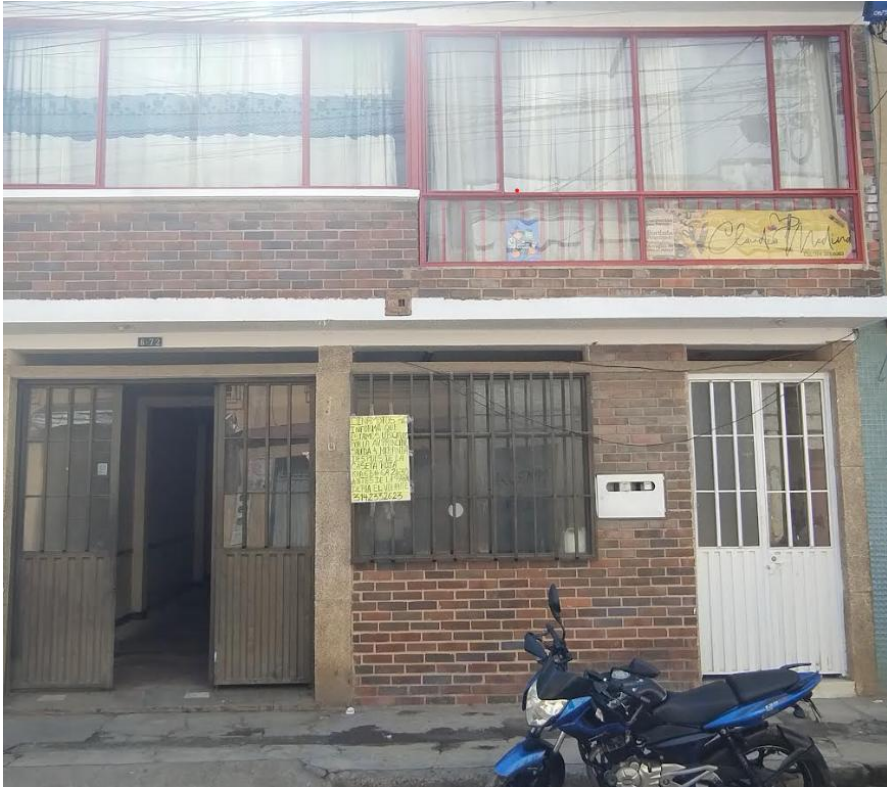
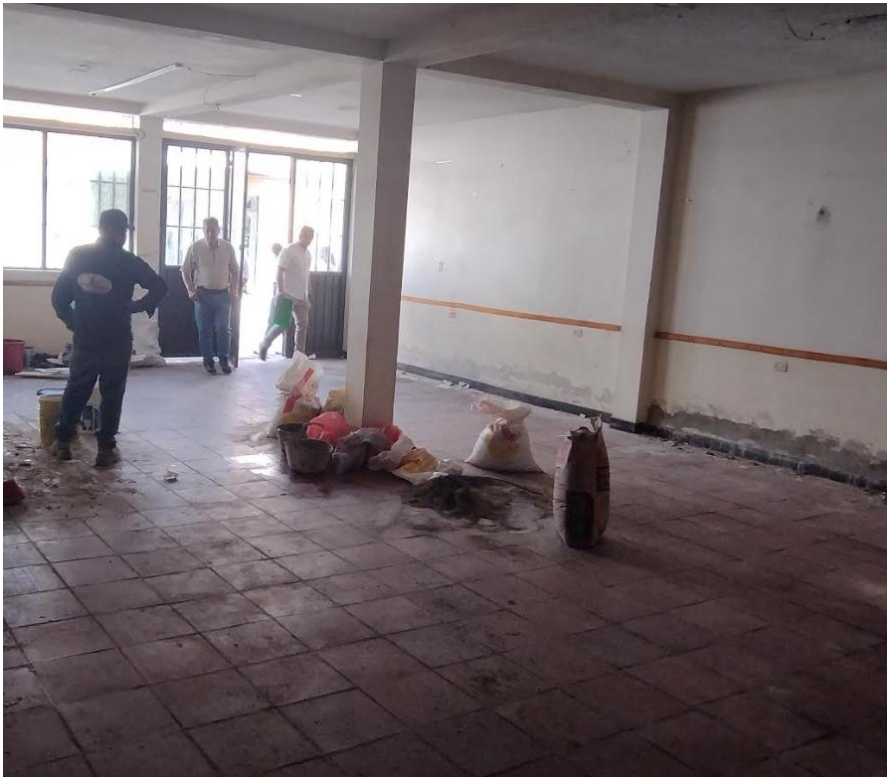
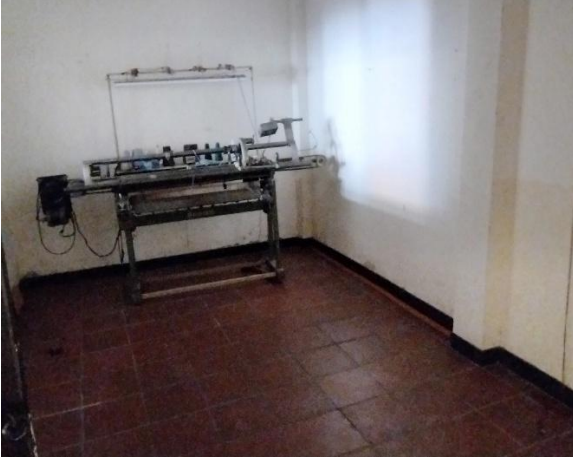
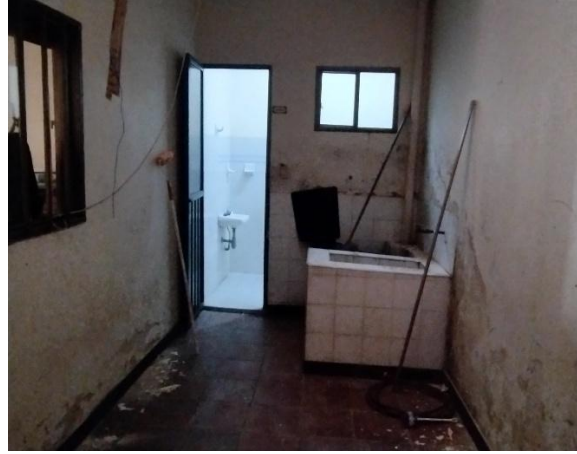
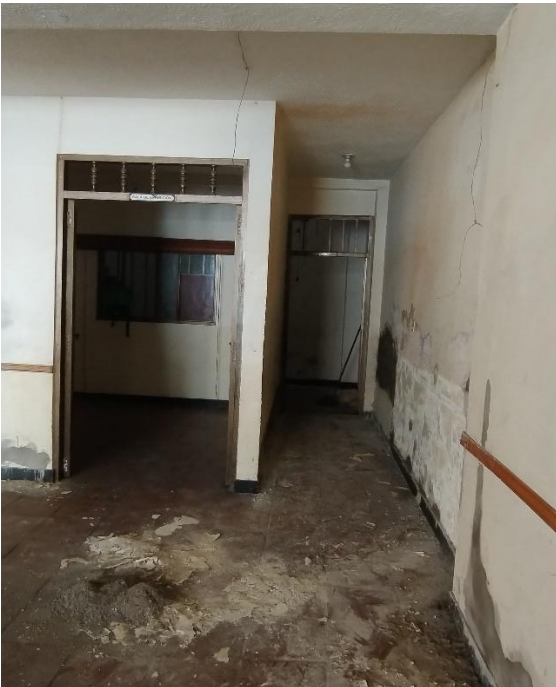
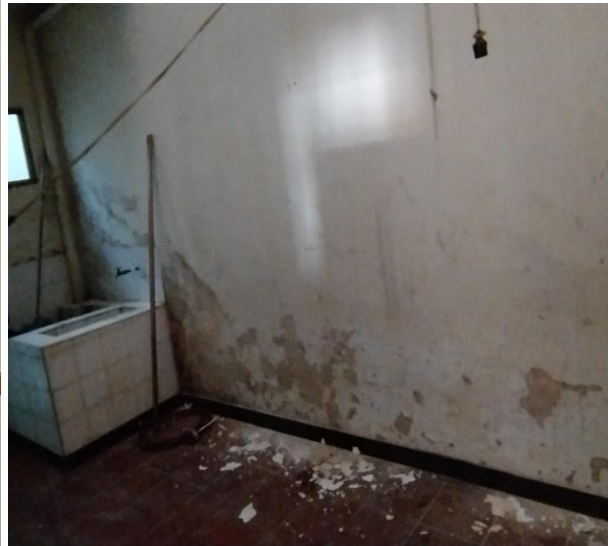
Inmueble Primer Visita:

Características: El inmueble se encuentra en el primer piso consta de un salón grande una habitación grande con dos baños, patio con tanque de agua, no tiene parqueaderos, tiene aproximadamente 120 metros, está ubicado en el municipio de Málaga barrio Kennedy Calle 6 No. 16-24.

Por lo anterior y de acuerdo con la proyección de la necesidad para la ubicación de los archivos en esta oficina local, según lo visualizado en la visita; el inmueble presenta mucha humedad y es muy oscuro y pequeño, por lo tanto, no cumple con requerido por el ICA.

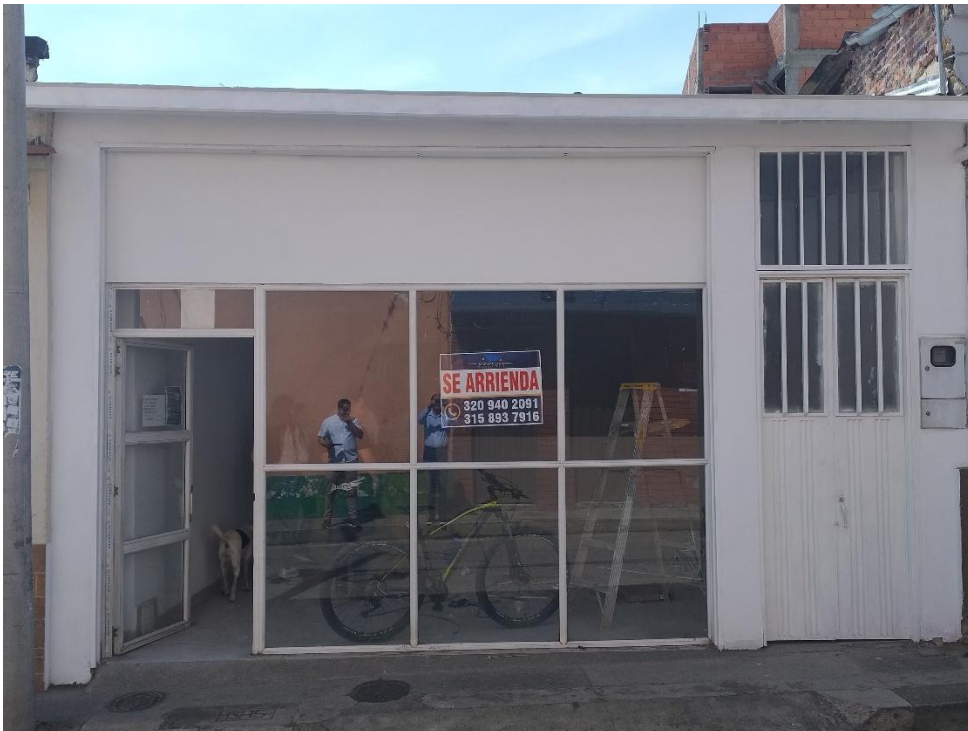
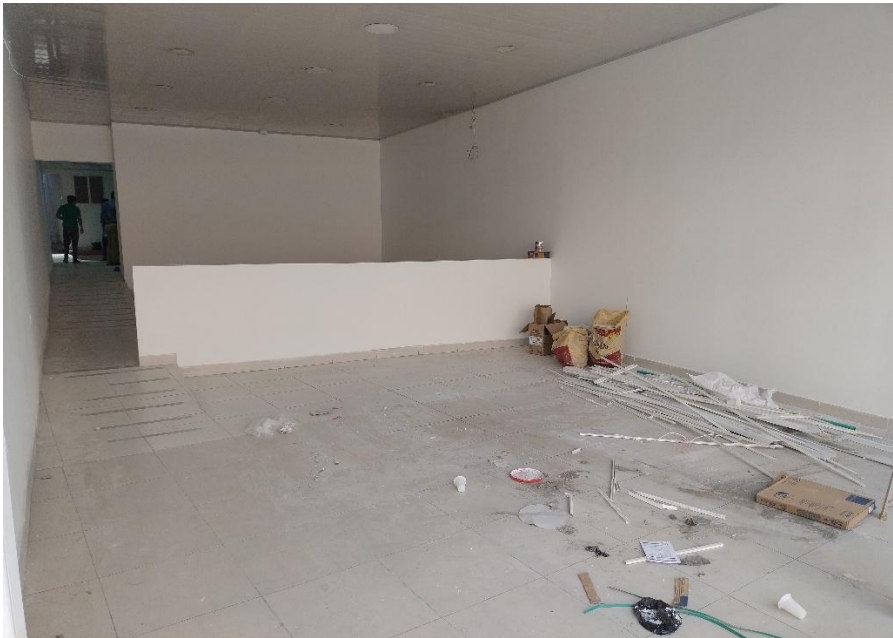
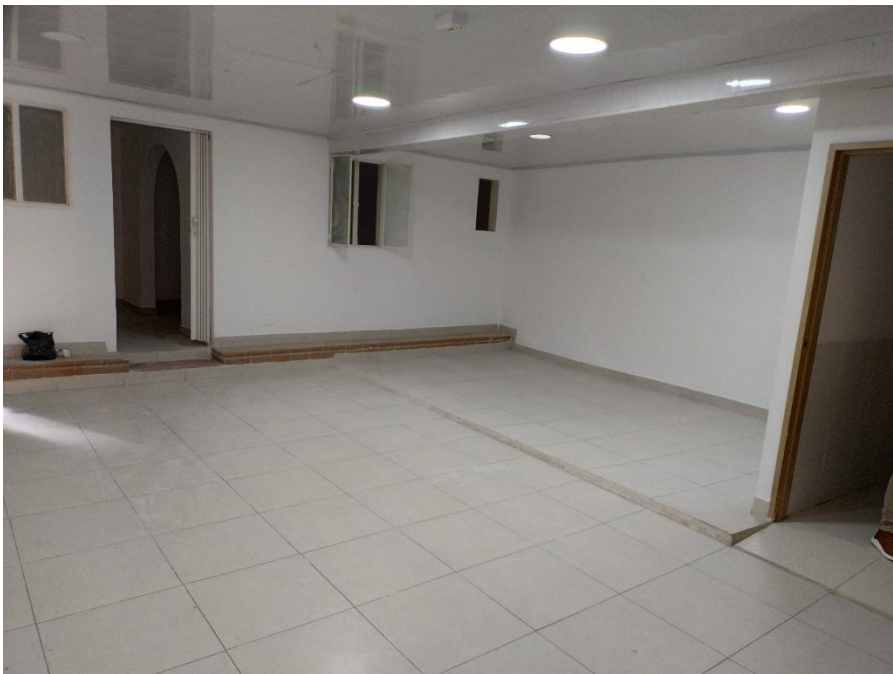
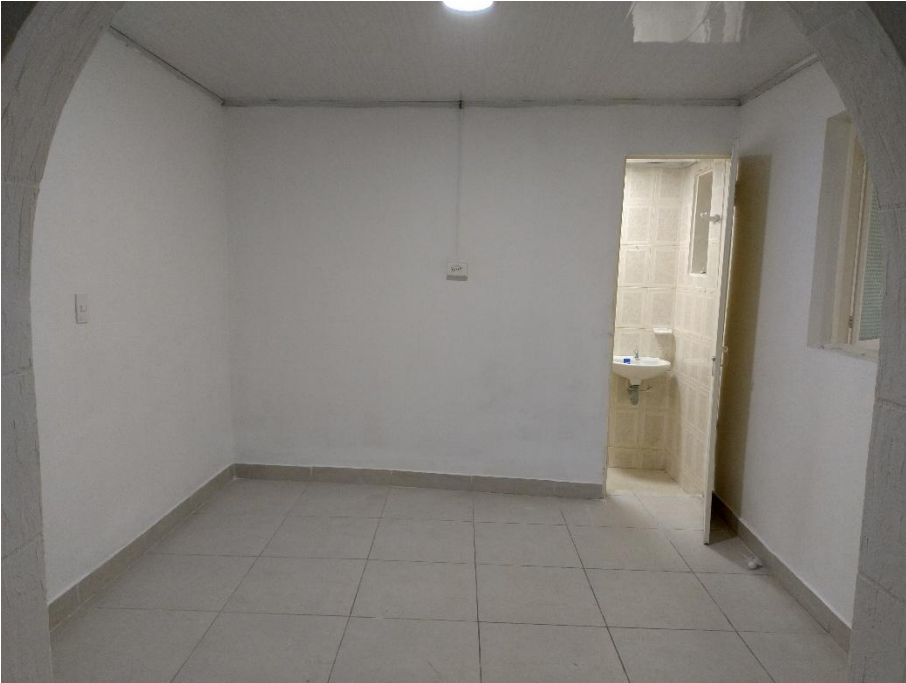
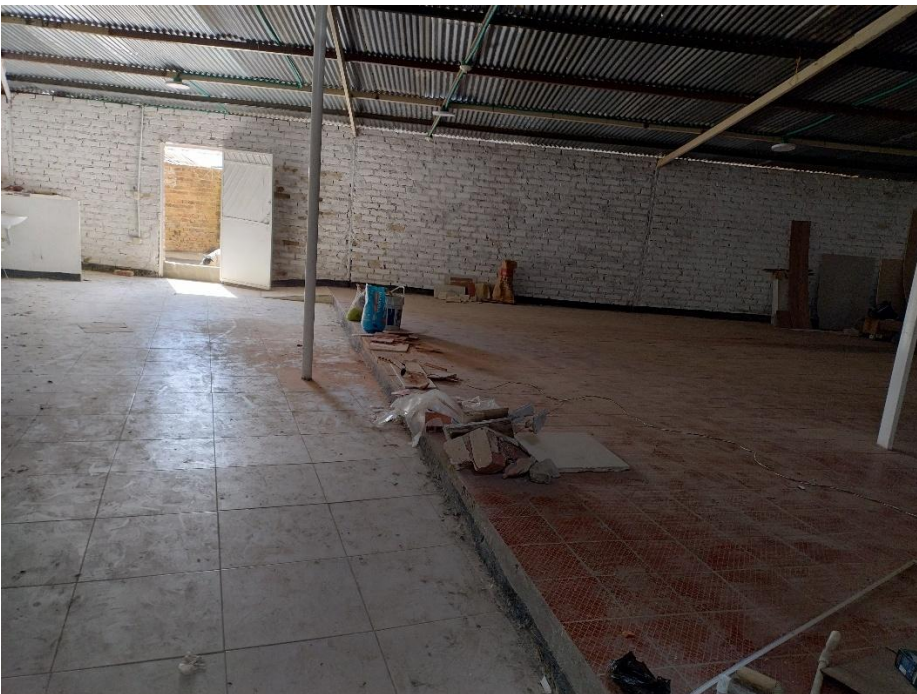
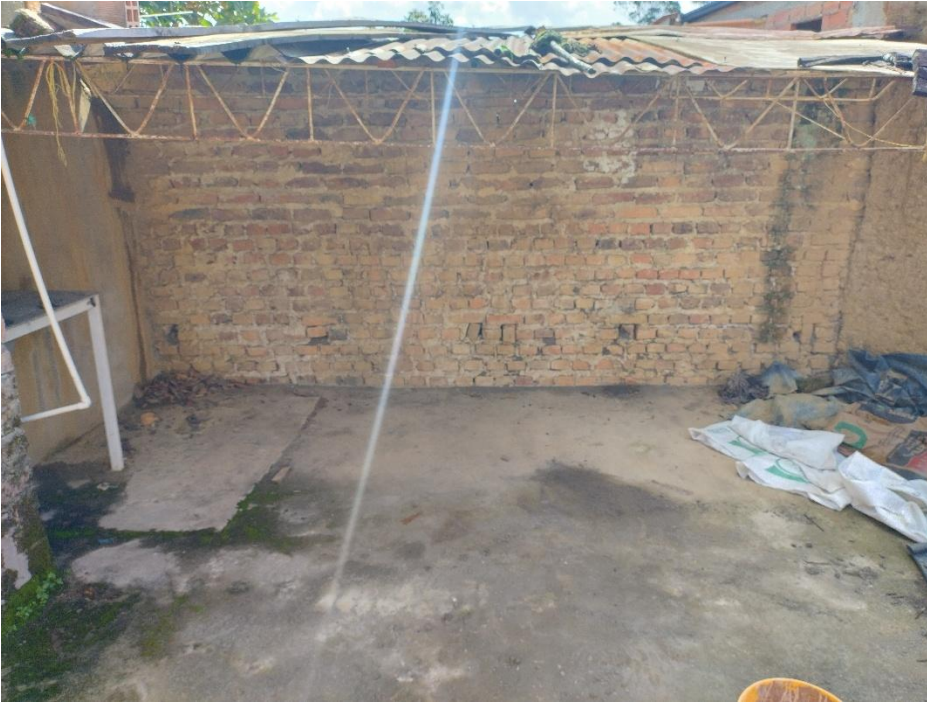
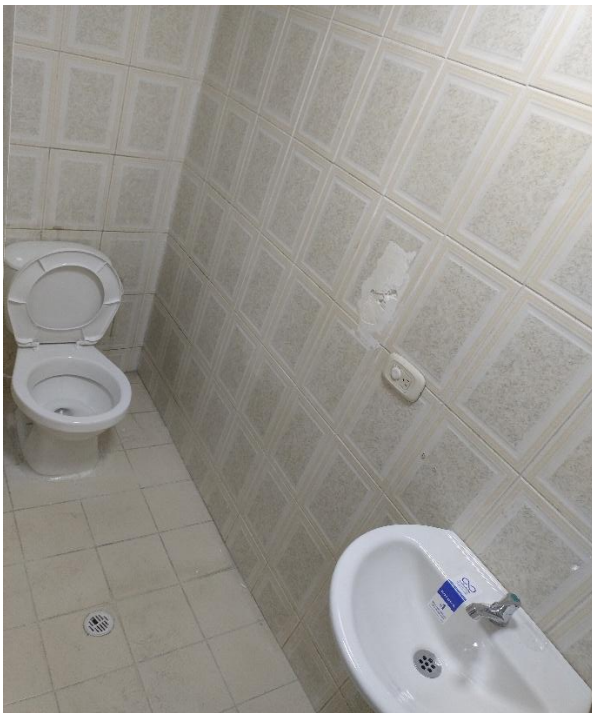
Inmueble Segunda Visita:

Características: El inmueble consta de un piso, se encuentra ubicado en el municipio de Málaga cra 6 # 14-66/68/70 barrio unión. este inmueble tiene un área de 300 m2 y consta de: 3 amplios espacios, 1 habitación grande con baño, y 1 baño apto para discapacitados, a su vez un patio en la parte posterior, no tiene parqueaderos.

Por lo anterior y de acuerdo con la proyección de la necesidad para la ubicación de los archivos en esta oficina local según lo visualizado en la visita; el inmueble se encuentra en muy buenas condiciones generales de espacios, adecuación, mantenimiento y seguridad, sin embargo, el propietario debe hacer unas divisiones pequeñas y según lo hablado con el Gerente de la Seccional se coordinara con el propietario para que esto se realice, por lo anterior se da concepto favorable ya que **cumple** con los requerimientos del ICA para su funcionamiento en este Municipio

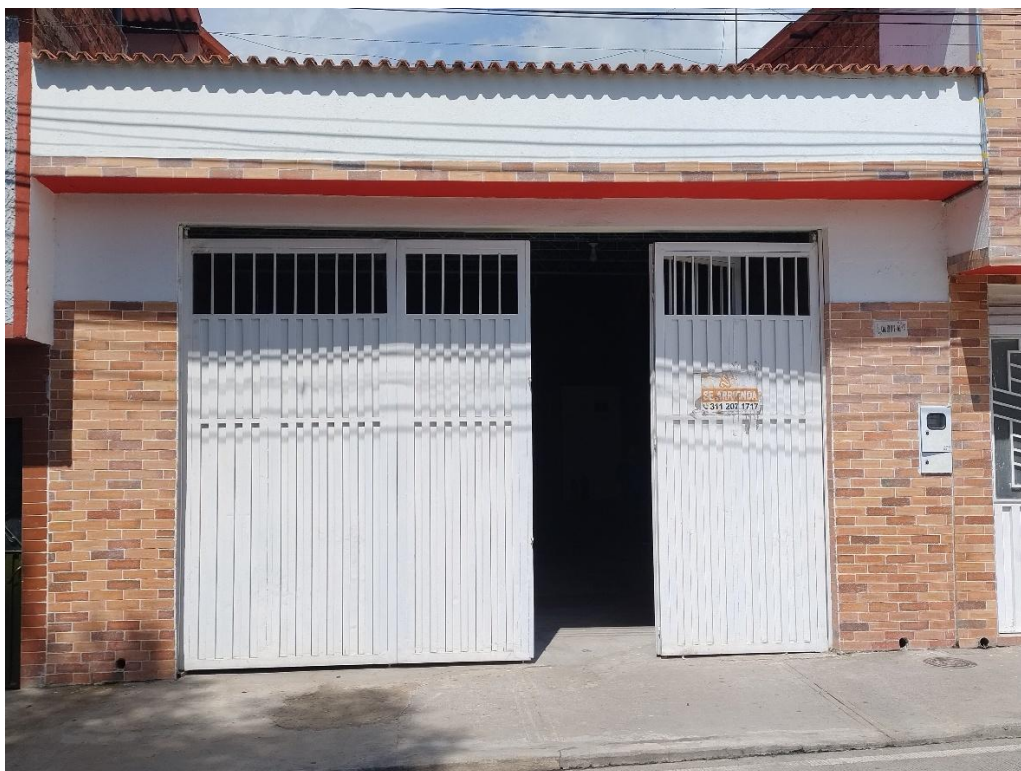
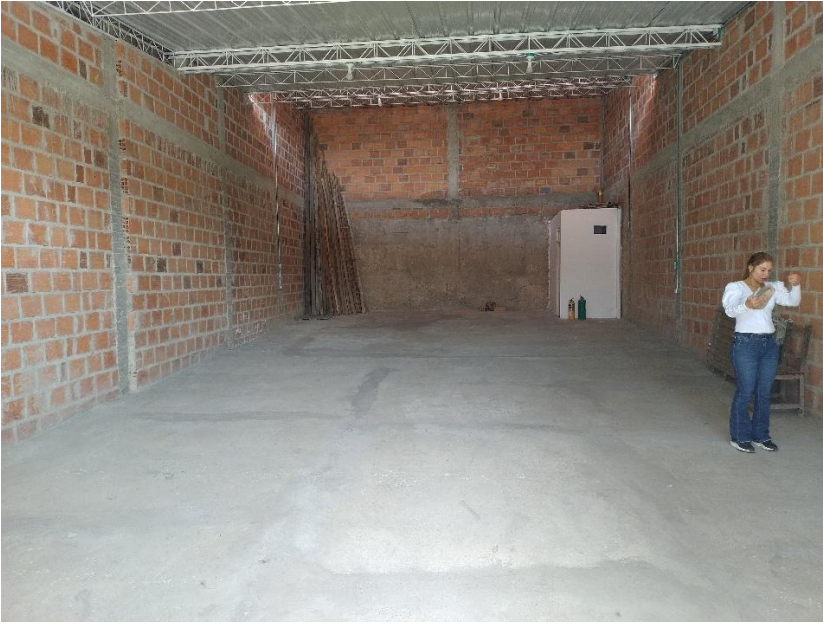
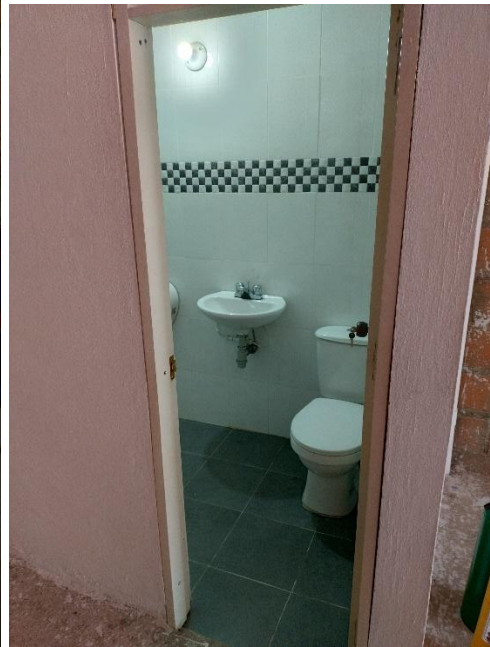
Inmueble Tercer Visita:

Características: El Inmueble se encuentra en el primer piso, consta de un salón o bodega grande y un baño, no tiene parqueaderos, tiene aproximadamente 12 metros de frente por 18 de fondo, se encuentra ubicado en el Municipio de Málaga barrio Sagrado Corazón Cra. 6B No. 7-63.

Por lo anterior y de acuerdo con la proyección de la necesidad para la ubicación de los archivos en esta oficina local según lo visualizado en la visita; las instalaciones no son aptas para oficina, es un local comercial y requiere muchas adecuaciones, se encuentran en obra negra en regulares condiciones, por lo tanto, **no** cumple con los requerimientos del ICA para su funcionamiento en este Municipio.

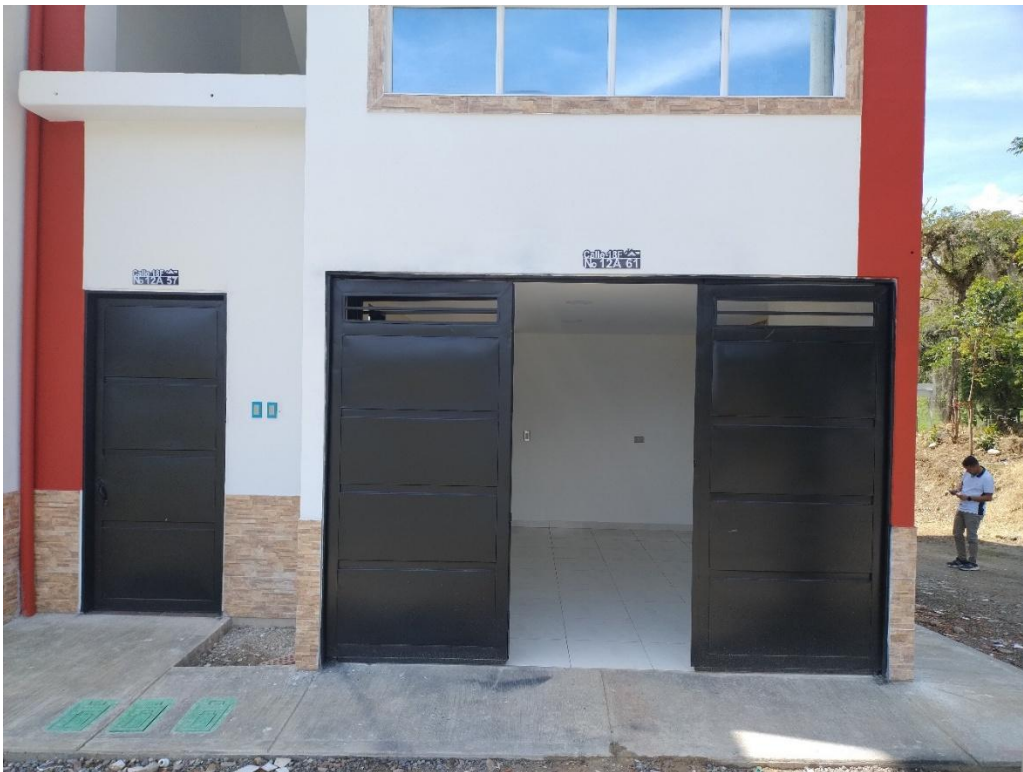
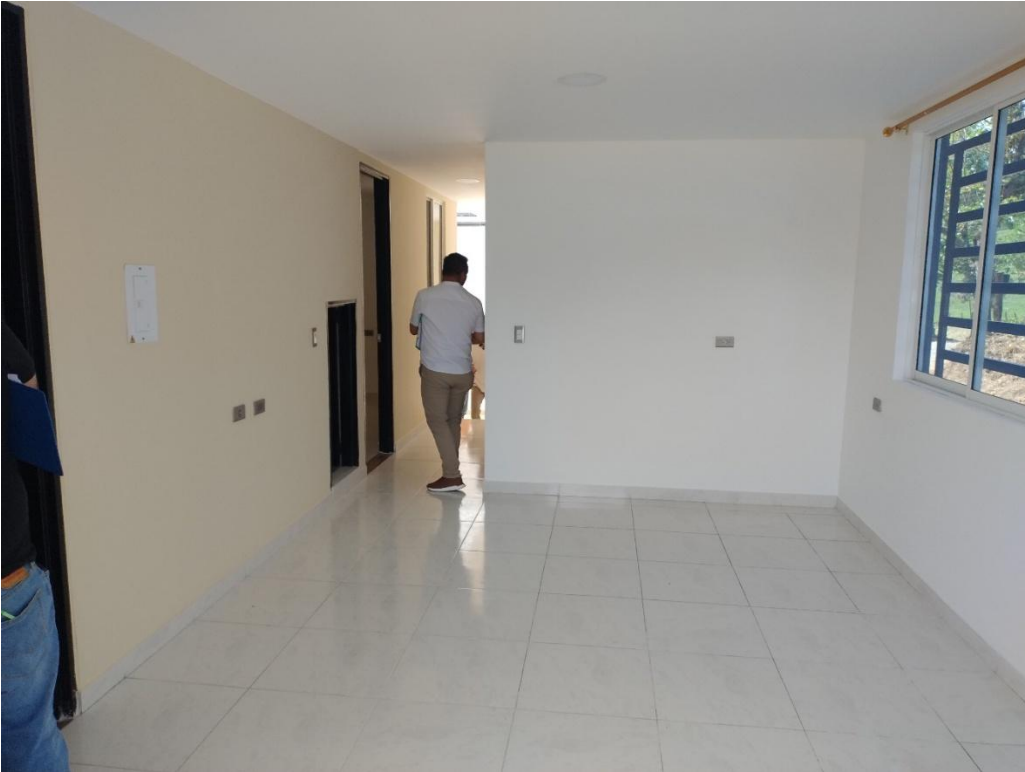
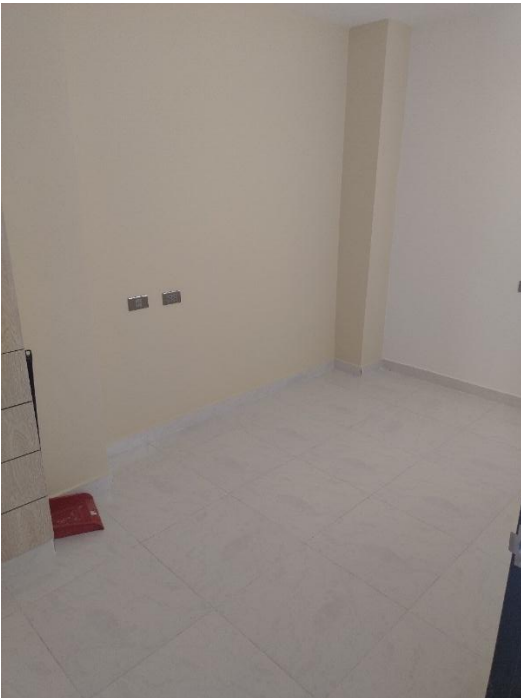
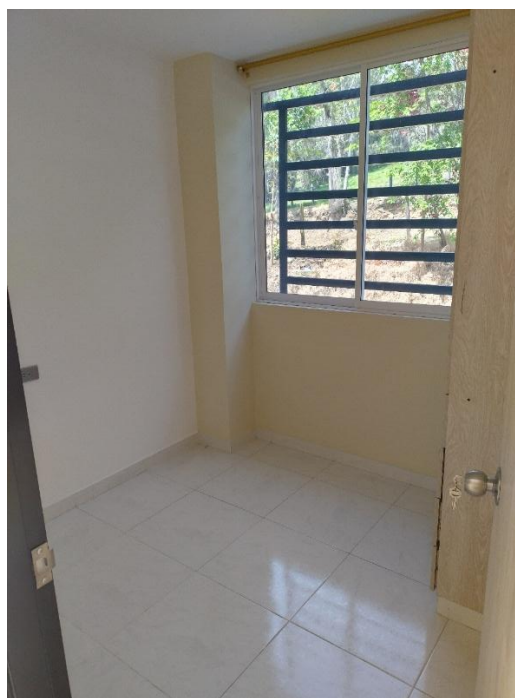
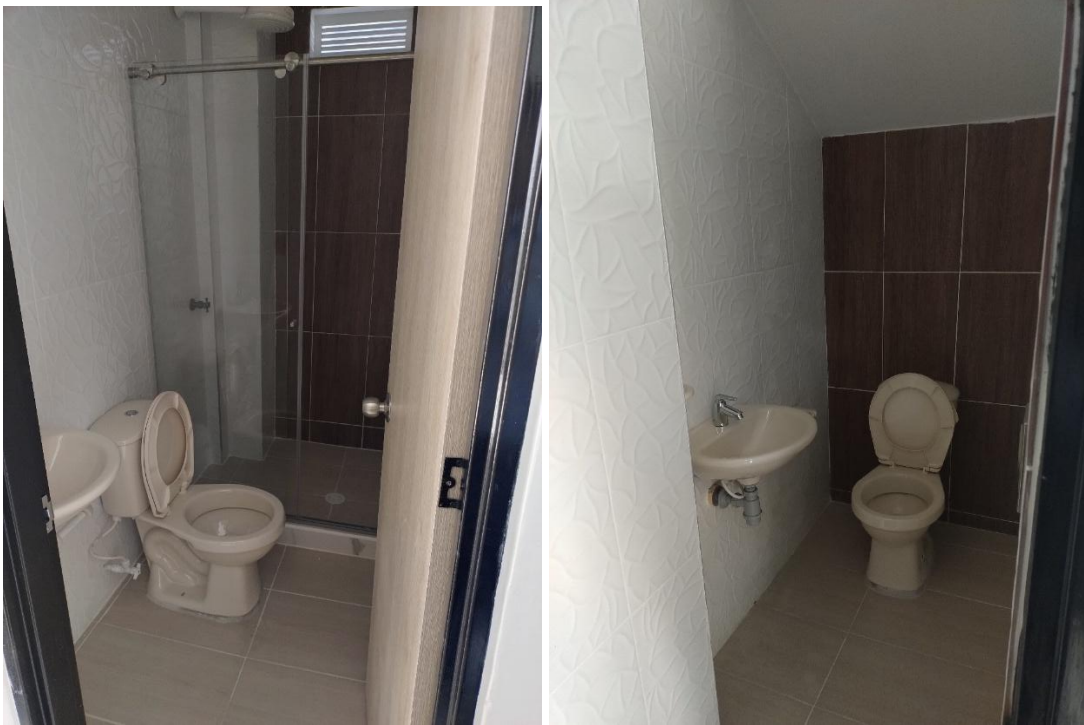
Cuarta Visita:

Características: El predio consta de sala comedor, dos habitaciones con closet, dos baños, cocina, parqueadero con espacio de lavadero y tanque de agua, es un apartamento se encuentra ubicado en el Municipio de Málaga calle 18F No. 12A-61 barrio Bella Vista.

Teniendo en cuenta la proyección de las necesidades del Ica en la Seccional para la ubicación de los archivos y demás en esta oficina local según lo visualizado en la visita; el inmueble se encuentra en buenas condiciones, pero es muy pequeño, es un apartamento, por lo tanto, no se da visto bueno en razón a que no cumple con los requerimientos del ICA para su funcionamiento en este Municipio.
