| <b>Alcaldía de<br/>Miranda</b> | <b>MUNICIPIO DE MIRANDA CAUCA</b><br><b>NIT: 891500841-6</b><br><br><b>Acta de Pago Parcial</b> | Código: RE-AP-CO-07 |

| <b>Alcaldía de<br/>Miranda</b> | <b>MUNICIPIO DE MIRANDA CAUCA</b><br><b>NIT: 891500841-6</b><br><b>Informe de Supervisión y Seguimiento Contractual</b> | Código: RE-AP-CO-17 |

| <b>INFORME FINAL N°</b> | <b>04</b> |
| <b>OBJETO:</b> | PRESTACIÓN DE SERVICIOS DE APOYO A LA GESTIÓN EN LA SECRETARÍA DE INFRAESTRUCTURA DEL MUNICIPIO DE MIRANDA, CAUCA, MEDIANTE EL DIAGNÓSTICO DE PROBLEMÁTICAS Y LA PROPUESTA DE SOLUCIONES, ASÍ COMO EL SEGUIMIENTO A LA EJECUCIÓN DE PROYECTOS, CONTRATOS, CONVENIOS, CONCESIONES Y OBRAS RELACIONADAS CON EL MEJORAMIENTO, ADECUACIÓN, CONSTRUCCIÓN Y/O AMPLIACIÓN DE LA INFRAESTRUCTURA EN EL MUNICIPIO DE MIRANDA. |

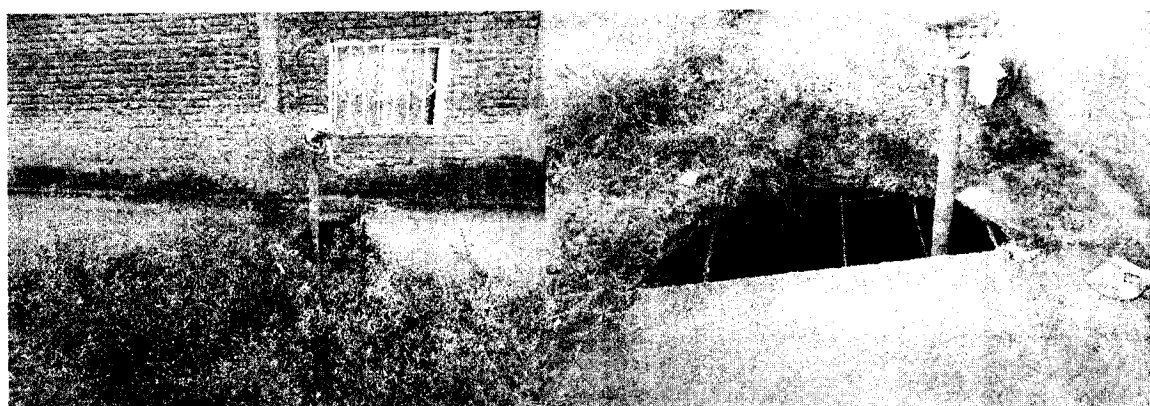
**Foto #1**

Demolición de 6 metros lineales de la tapa existente del entamborado deteriorado.

**Entamborado barrió el Triunfo**

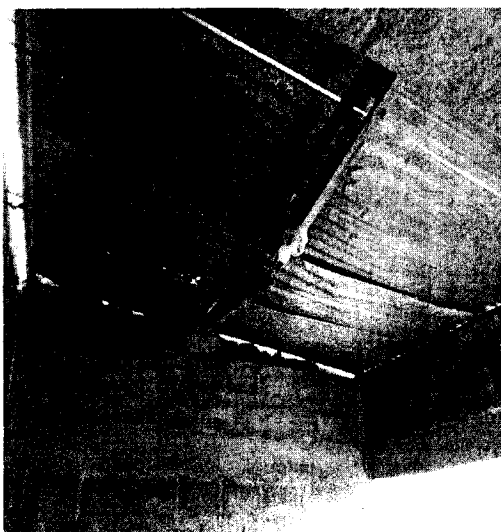
**Foto#5**

**Fotos salón cultural barrio la Esperanza**

La adecuación propuesta busca mejorar las condiciones funcionales del salón cultural del barrio La Esperanza, permitiendo disponer de un área de cocina que beneficiará a la comunidad durante actividades culturales, sociales y recreativas

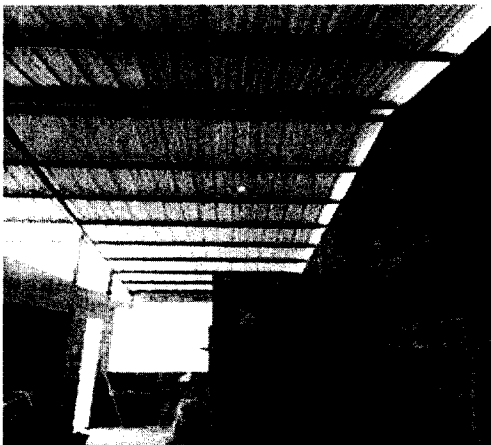
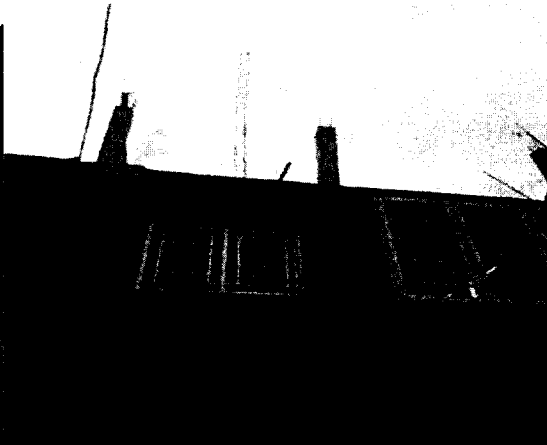
**Foto#7**

**Sector las Ventas (antena)**

Evaluar los daños presentados en la vivienda del denunciante y determinar la responsabilidad en la reparación de los mismos.

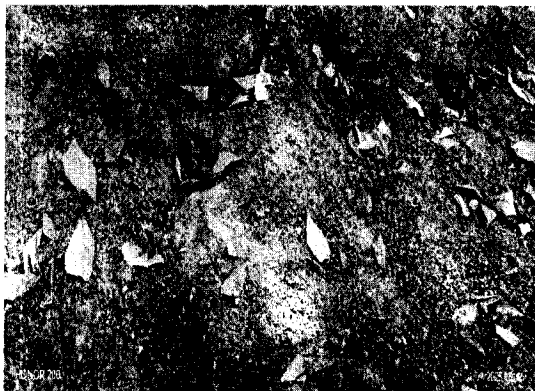
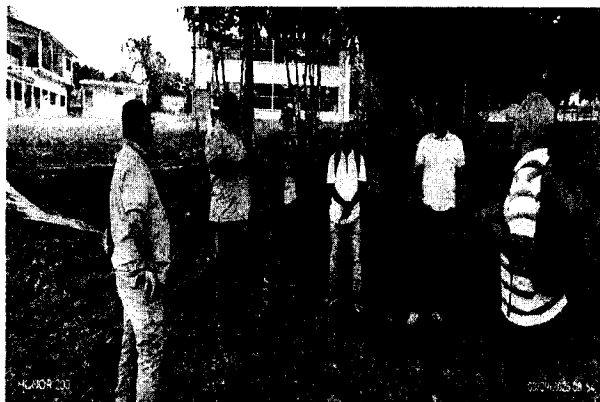
**Foto #9**

El lago artesanal presenta un alto grado de deterioro por falta de mantenimiento y uso prolongado. Sin embargo, es posible su recuperación mediante acciones conjuntas entre las entidades involucradas. Se recomienda continuar con el proceso técnico-administrativo necesario para su rehabilitación y puesta en funcionamiento

**Terreno lago campus universitario**

**Prueba de llenado:** una vez limpio, realizar el llenado del lago con el fin de monitorear posibles fugas o filtraciones.

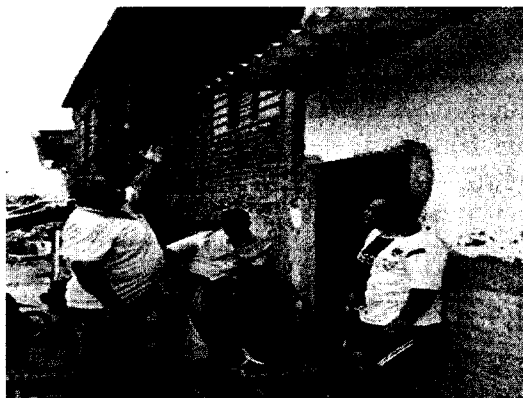
**Foto #11**

**Casa de la señora Rosinda Mosquera**

terreno de mayor altura. Las acciones correctivas deben enfocarse en aislar adecuadamente la estructura del terreno colindante mediante la construcción de un muro de contención impermeabilizado.

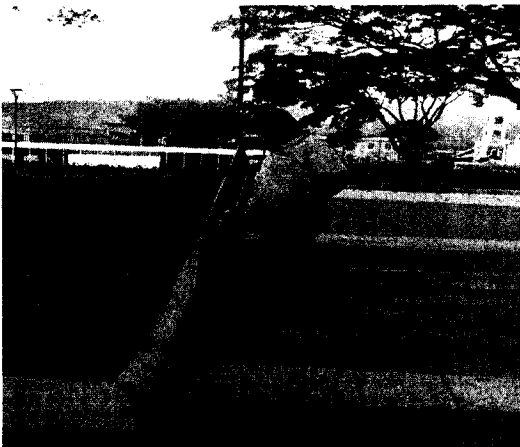
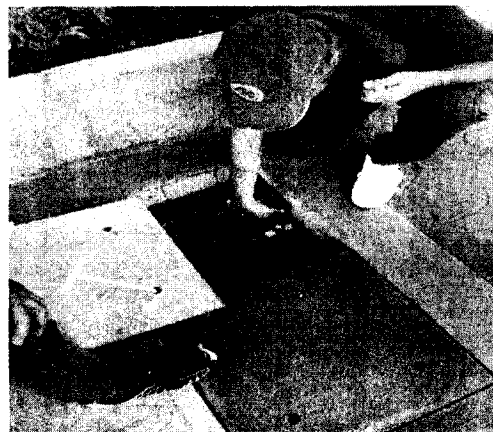
**Foto #13**

Un lavamanos presenta fallas en la llave de paso (queda pegada y no sella adecuadamente). Se sugiere su cambio inmediato.

Algunas barandas requieren retoque de pintura para su correcta presentación y protección contra la corrosión.

La bomba de regulación del sistema de zona húmeda no está funcionando. Actualmente se requiere abrir y cerrar manualmente una llave de paso, lo cual no es operativo. Se requiere revisar el sistema y corregir el daño.

La visita permitió evidenciar que la obra se encuentra en una fase avanzada, sin embargo, presenta detalles que deben ser corregidos antes de ser entregada oficialmente. Asimismo, se dio inicio al proceso de inducción al personal encargado del cuidado del lugar, como parte fundamental para garantizar el adecuado uso y conservación de la plazoleta

**Plazoleta regional por la paz**

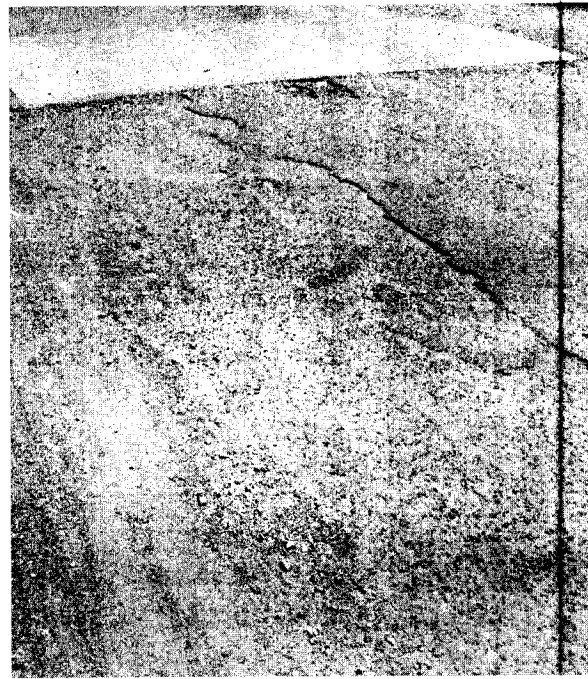
**Foto #15**

Se evidencian múltiples deterioros en la carpeta asfáltica, principalmente en forma de baches, hundimientos y pérdida de capa superficial.

Se identificaron varios sectores donde el deterioro es más severo, especialmente en puntos de alta carga vehicular y zonas de escorrentía superficial.

**Carrera 7, vía central**

Se deja constancia del acompañamiento técnico realizado por parte del profesional Evaristo Díaz, como delegado de la Secretaría de Infraestructura, con el fin de atender la solicitud de INVIAS. Este informe servirá como base para que dicha entidad evalúe la posibilidad de intervención sobre la vía principal del municipio, mediante acciones de re parcheo

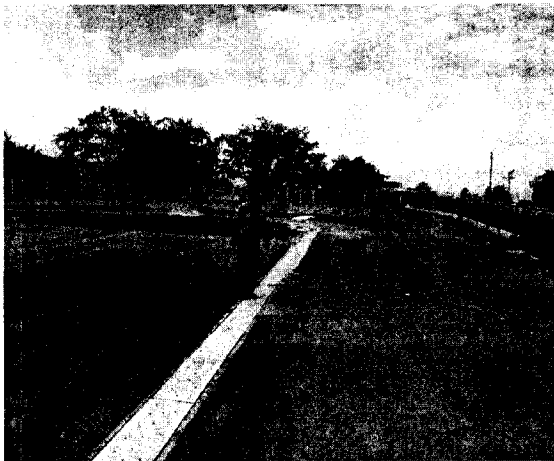
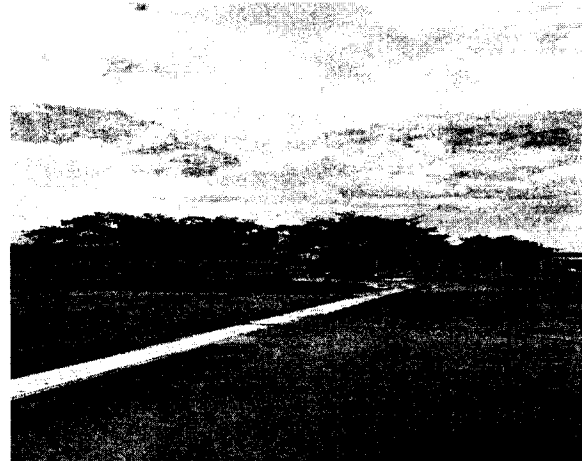
**Foto # 17**

Se deja constancia de la visita técnica realizada en compañía de la Ingeniera Victoria Andrea Pizarro, donde se evidenció un avance significativo de la obra, aunque con historial de demoras. Se reitera la importancia de culminar los trabajos pendientes en los tiempos establecidos, para poder entregar la obra completamente terminada y funcional a la comunidad.

**Pista de patinaje**

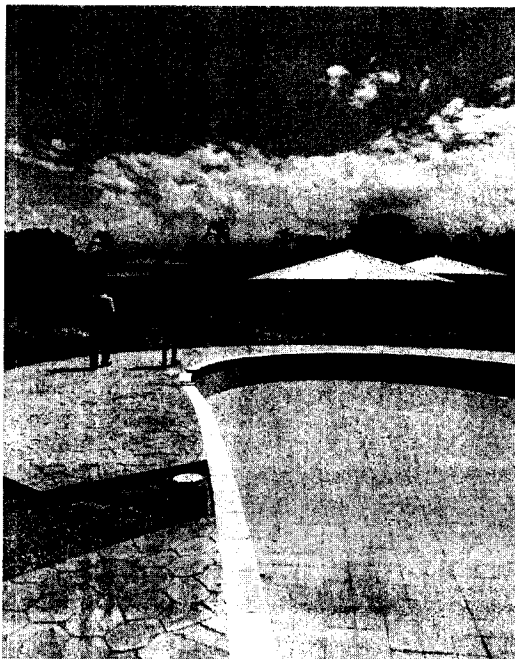
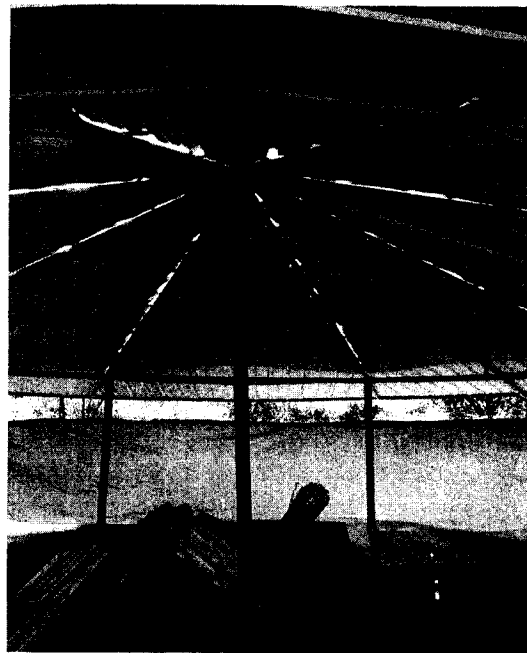
**Foto #19**

El proyecto de remodelación del Centro Recreativo Chiquilines presenta un avance positivo, aunque aún se encuentran actividades en proceso y otras por iniciar. Se recomienda mantener un seguimiento constante, establecer prioridades en los frentes de obra pendientes, y garantizar la calidad en la ejecución de los acabados.

**Centro Recreacional Chiquilines**

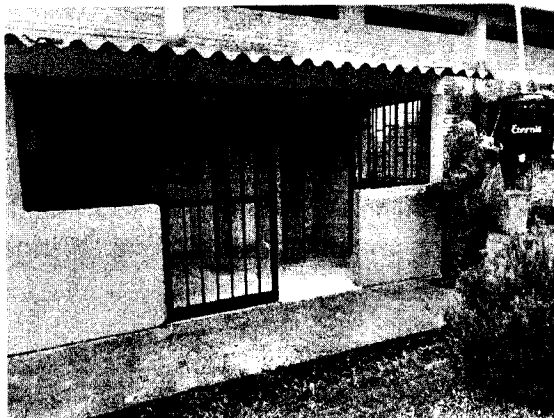
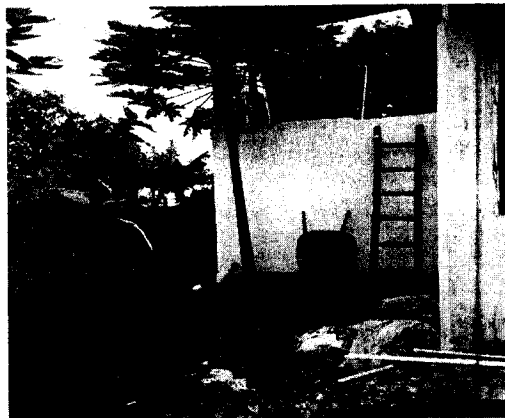
**Foto#21**

Demoliciones de repellos y enchapes deteriorados, ejecutados

La ejecución de las actividades ha sido desarrollada conforme al cronograma propuesto y bajo las especificaciones técnicas exigidas. Las intervenciones han contribuido significativamente al mejoramiento de las condiciones físicas de los espacios escolares.

**Sede principal y primaria IE Monterredondo**
