INFORME ACTA PARCIAL No. 4

PERIODO DE 16 DE MAYO AL 23 DE AGOSTO DE 2025

| OBJETO | CONTRATAR A NOMBRE DE LA NACIÓN – CONSEJO SUPERIOR DE LA JUDICATURA - DIRECCIÓN SECCIONAL DE ADMINISTRACIÓN JUDICIAL DE VILLAVICENCIO – META, LAS ADECUACIONES Y MANTENIMIENTOS AL PALACIO DE JUSTICIA DE VILLAVICENCIO”. |

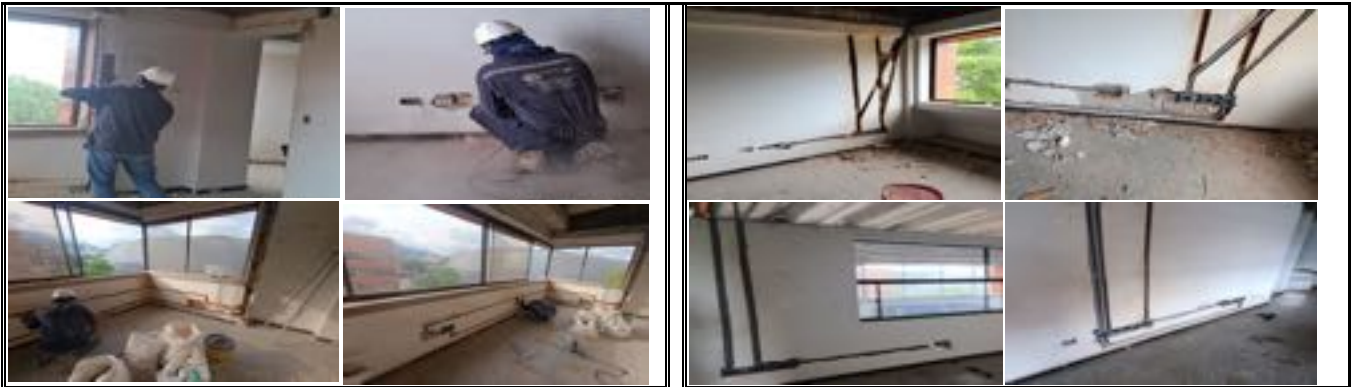
**REGATAS EN MUROS OFICINAS 501-507 PARA INSTALACION DE TUBERIA SHC Y CAJAS ELECTRICAS PISO 5 TORRE B - SE HACE LA INSTALACION DE LAS CAJAS EN LOS PUNTOS SOLICITADOS POR EL AREA DE SISTEMAS DEL P JV DE ACUERDO AL REQUERIMIENTO DE PERSONAL EN LAS OFICINAS QUE SE ESTÁN ADECUANDO**

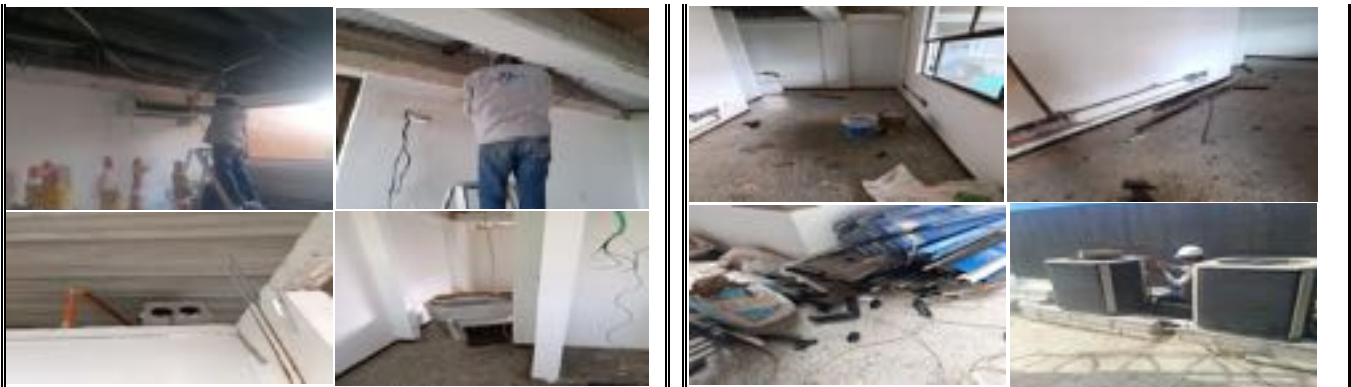
**DESMONTE DE MINI SPLIT, UNIDADES DE AIRE ACONDICIONADO, MANEJADORAS Y TUBERÍA PARA OFICINAS 501 A 507 PISO 5 TORRE B - SE DESMONTAN Y ALMACENAN LOS EQUIPOS MINI SPLIT DE AIRES ACONDICIONADOS Y SE ALMACENAN EN SITIO SEGURO PARA SU POSTERIOR REINSTALACIÓN. LA TUBERÍA DESMONTADA SE DEJA ALMACENADA EN LA OFICINA ASIGNADA AL AREA ADMINISTRATIVA DE OBRA PARA POSTERIOR ENTREGA.**

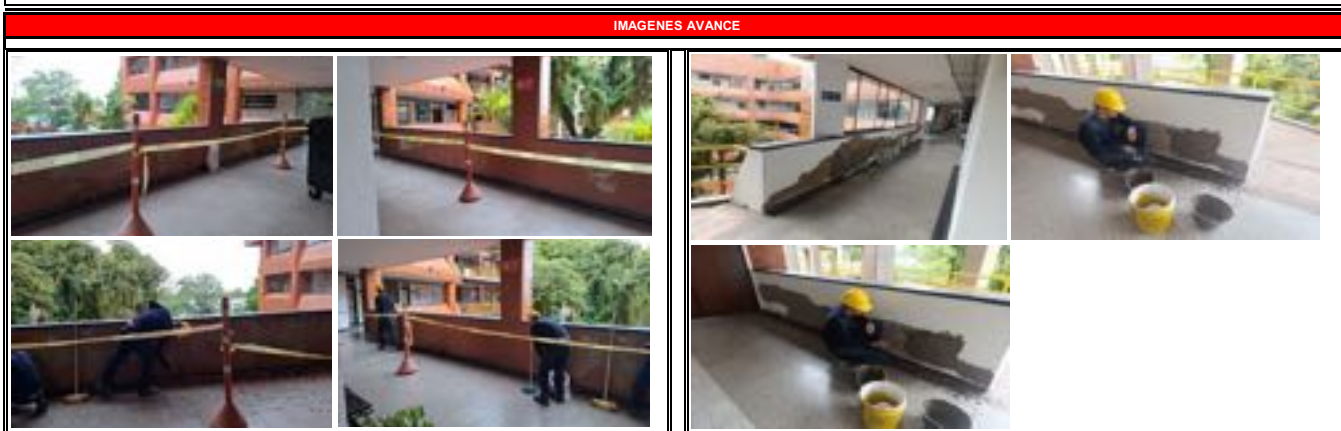
ESCARIFICADO DE MUROS DE ANTEPECHOS EN CORREDORES TORRE A - APLICACIÓN DE PAÑETE IMPERMEABILIZADO // SE HACE LA MEZCLA CON IMPERMUR Y SIKA, ASI COMO LATEX PARA FIJAR Y EVITAR QUE SE VUELVAN A PRESENTAR FALLOS Y TRAZAS DE HUMEDAD EN LA PARED, CABE ACLARAR QUE SE PRESENTAN FISURAS EN LAS ALFAJIAS QUE PUEDEN AFECTAR EL DESARROLLO DE LA ACTIVIDAD

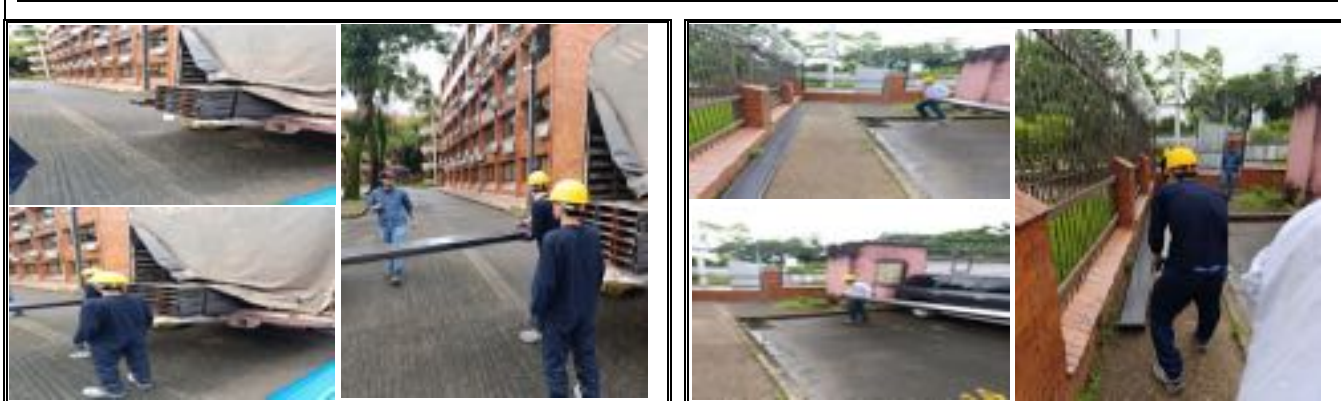
LLEGADA DE PERFILES METALICOS PARA ESTRUCTURA DE CUBIERTA Y ALMACENAMIENTO EN AREA DESIGNADA // SE HACE EL DESCARGUE DEL MATERIAL DESDE EL VEHICULO TRANSPORTADOR Y SE ADECUA EN EL AREA QUE ANTERIORMENTE SE UTILIZÓ PARA COLOCAR LOS PERFILES Y POSTERIORMENTE HACER EL TRANSPORTE HACIA EL PISO 5 DONDE SE EJECUTA LA INSTALACIÓN DE LOS PERFILES PARA LA CUBIERTA

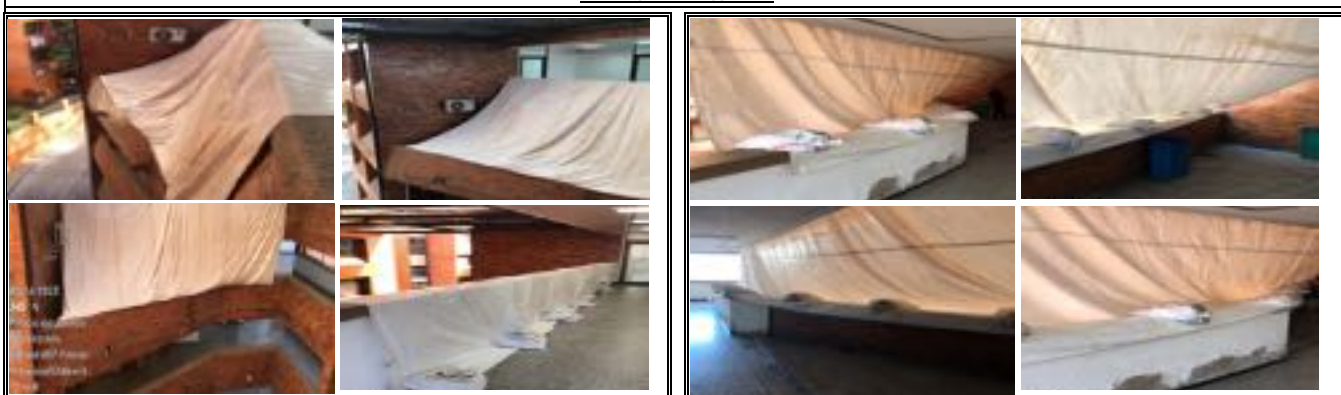
INSTALACION DE LONA EN PISO 5 Y 4 DE TORRE AB PARA PROTECCION CONTRA INGRESO DE AGUA POR CUBIERTA TIPO DOMO // ESTA ACTIVIDAD SE REALIZA POR SUGERENCIA DE LA SUPERVISION DE LA OBRA DEBIDO A QUE SE PRESENTA UN INGRESO DE AGUA BASTANTE NOTABLE DESDE LA CUBIERTA DOMO DEL HALL DE LA TORRE B EN SU NIVEL SUPERIOR Y PRODUCE ENCHARCAMIENTOS EN EL PISO 4 POR UN DESNIVEL PRESENTE. POR LO TANTO SE HARA UN SEGUIMIENTO AL RESPECTO DE ESTA SOLUCION PROVISIONAL

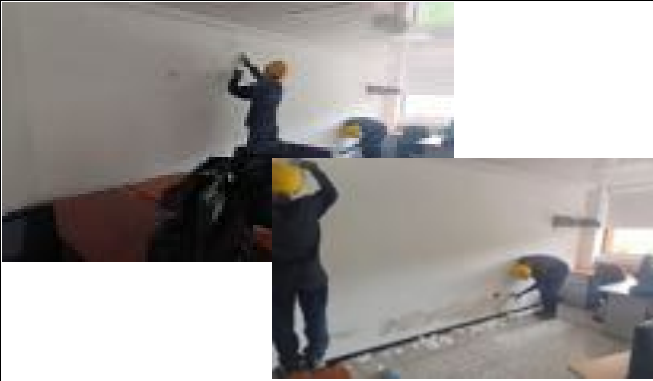
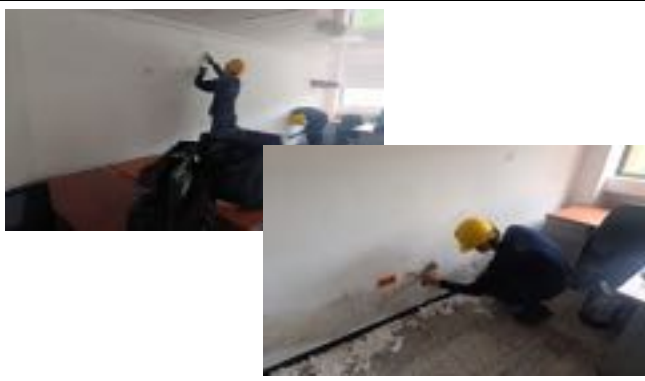
| <p><b>RASPADO DE MUROS CON AFECTACION DE HUMEDAD OFICINA 510 TORRE B PISO 5 - POR GARANTIA // EL CONTRATISTA HACE ESTA VERIFICACION DEBIDO A QUE SE PRESENTARON ESTAS SALIENTES DE HUMEDAD POSTERIOR A LA ENTREGA DE LAS OFICINAS. EN ALGUN MOMENTO DURANTE LA REFACCION DE LAS OFICINAS SE DEJO POR ALGUN TIEMPO DESPUES DE HJABER APLICADO ACRONAL Y MEZCLA IMPERMEABILIZANTE. NO SE PRESENTARON LLUVIAS EN ESE PERIODO Y NO SE HABIA REFLEJADO ESTA PROBLEMÁTICA. SIN EMBARGO LOS CAMBIOS DE CLIMA HAN EVIDENCIADO ESTAS FALENCIAS QUE SE ESTAN TRATANDO ACTUALMENTE</b></p> | | |

**TRABAJOS REALIZADOS EN AREAS ENTREGADAS:** Se ha realizado el pelado de las paredes de las oficinas 510 y 509 con la finalidad de que se empiecen a secar para realizar el tratamiento adecuado a las novedades de humedades que se han presentado. Se aplicó en la oficina 509 una capa de pañete impermeabilizado, sin embargo a la fecha aún no se ha presentado el personal que hará las labores de suspension en la fachada. Se hace la reiteración al residente de obra del contratista en referencia a este tema ya que, si bien se presentan inconvenientes externos como es el clima, a la fecha aun no se tiene personala asignado y los insumos para realizar esta labor todavia no se han presentado en obra para continuar.

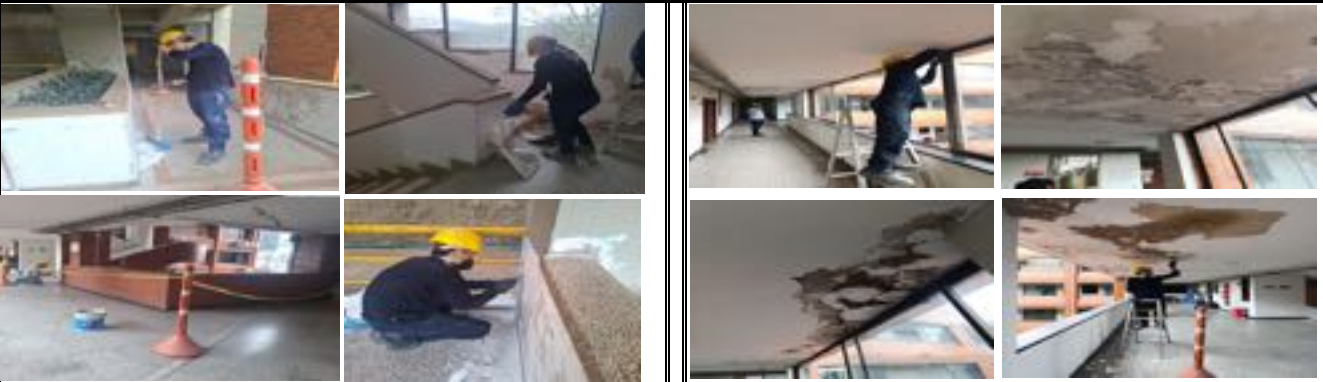
| <p><b>ESCARIFICACION DE MUROS Y ANTEPECHOS PASILLOS Y CORREDORES TORRE A - SE REALIZAN LAS ACTIVIDADES CORRESPONDIENTES A LA LIMPIEZA DE LAS ZONAS QUE SE VAN A TRABAJAR, SE HACE ESPECIFICAMENTE EN LAS ZONAS MÁS AFECTADAS CON EL OBJETIVO DE PERMITIR QUE LA HUMEDAD SE VAYA RESTRINGIENDO Y POSTERIORMENTE REALIZAR EL CURADO DE MANERA MÁS EFICIENTE</b></p> | | |

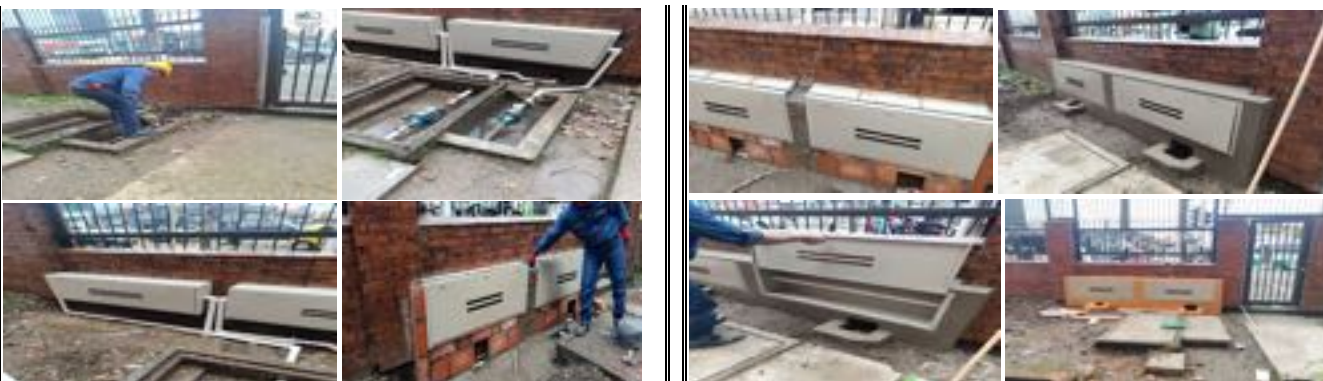
| <p><b>INSTALACION DE CAJAS PARA CONTADORES ULTRASONICOS 1 PISO TORRE A - SE REALIZA LA INSTALACION EN MURO (SITIO APROBADO POR LA COORDINACIÓN ADMINISTRATIVA DE LA ENTIDAD) ESTO POR RAZONES TÉCNICAS DE FUNCIONAMIENTO. Y SE HACE LA ADECUACIÓN EXTRENA DEL ESPACIO EN BLOQUE Y PAÑETE, QUE TAMBIÉN SIRVE PARA PROTECCIÓN DE LA TUBERÍA INTERNA DE DISTRIBUCIÓN. ADICIONALMENTE SE HACE TERMINADO EN PAÑETE Y PINTURA PARA IDENTIFICACIÓN DE LA ZONA</b></p> | | |

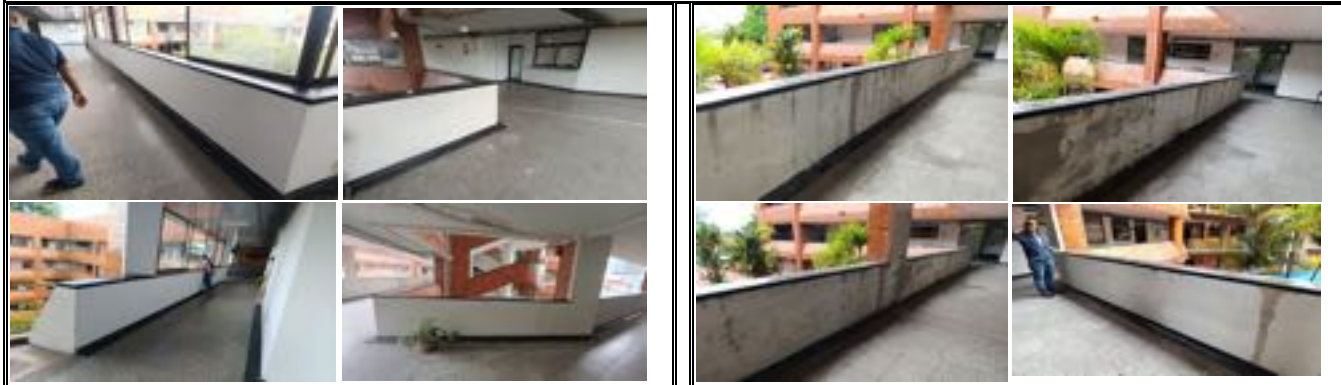
**APLICACIÓN DE PASTA IMPERMEABILIZADA EN ANTEPECHOS TORRE A PISO 4 - 3 - 2 // ESTA MEZCLA QUE SE HA AÑADIDO COMPRENDE ELEMENTOS TALES COMO EL IMPERMUR Y LATEX QUE PERMITEN PROTEGER LOS MUROS DE LA EXCESIVA HUMEDAD QUE SE PUEDA PRESENTAR Y GARANTIZAR LA PROTECCIÓN DE LAS ZONAS DE ANTEPECHOS, CON LA FINALIDAD DE PROTEGER EL ESTUCCO Y LA PINTURA QUE SE DEBEN APLICAR PARA DAR UN ACABADO ESTETICO A LAS ZONAS**

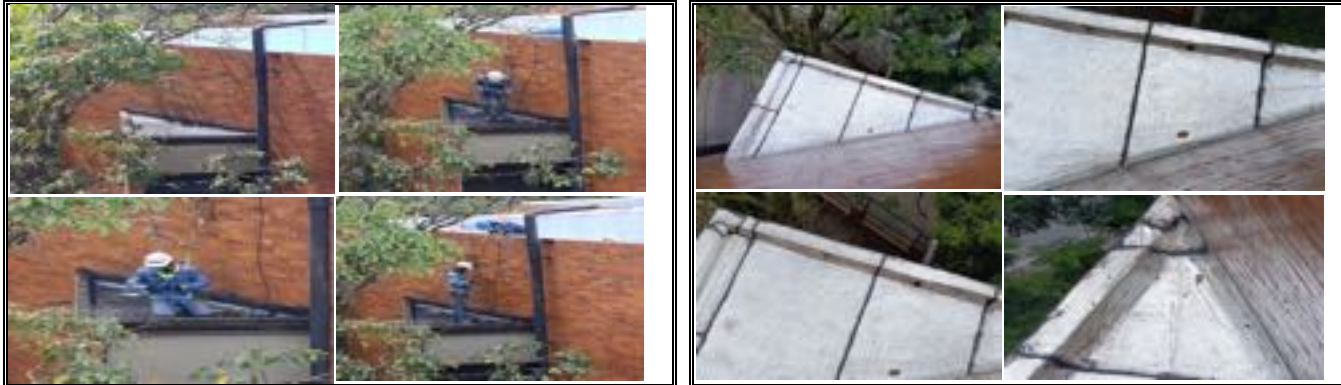
**IMPERMEABILIZACION OFICINA 509 TORRE B - ESTA LABOR SE REALKIZA DENTRO DE LAS OBSERVACIONES QUE SE HAN PRESENTADO POR LA APARICION DE TRAZAS DE HUMEDAD EN LAS PAREDES DE LA OFICINA 509, Y UNA DE ESTAS CORRECCIONES ESTABA ENFOCADA AL CAMBIO DE LA PROTECCION QUE SE ENCONTRABA EN MAL ESTADO, ASÍ COMO DE LA CORRECCION DE LA TUBERIA DE DESFOGUE DE ESTA ZONA. LUEGO SE PROCEDEO A REALIZAR LA INSTALACIÓN DE LA PROTECCION E IMPERMEABILIZACION EN ESTA ZONA TENIENDO EN CUENTA QUE SE ENCUENTRA DENTRO DE LOS ITEMS APROBADOS POR EL CONTRATO**

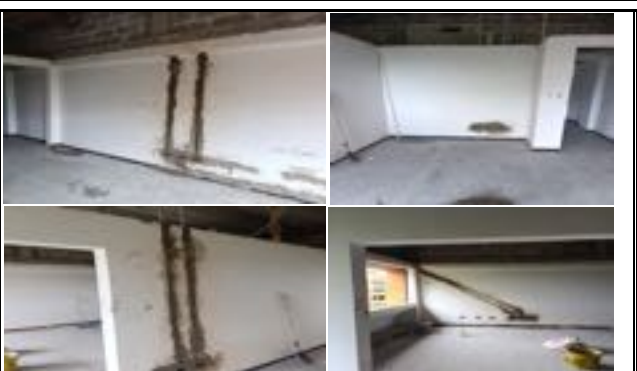
| <b>RELLENO EN MUROS PARA INSTALACION DE TUBERIA SHC DE CONDUCCIÓN ELECTRICA - SE REALIZA EL PAÑETE DE LAS ZONAS QUE SE INTERVINIERON EN LA INSTALACION DE LA TUBERIA QUE VA EMBEBIDA EN EL MURO Y QUEDA PENDIENTE LA APLICACIÓN DEL ESTUCCO PARA LA TERMINACIÓN DE LOS MUROS EN CADA OFICINA (501-508) EN EL PISO 5 DE LA TORRE B</b> | | |

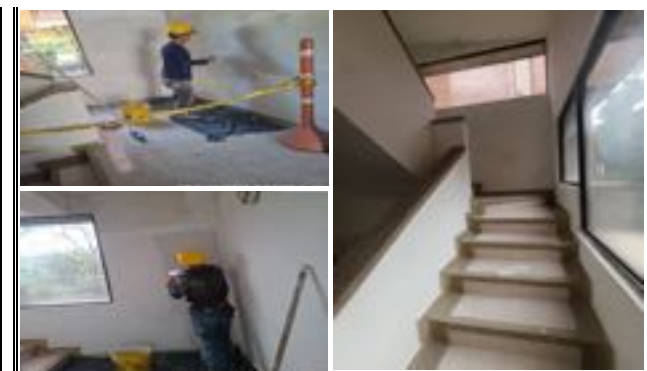
| <b>APLICACIÓN DE ESTUCCO Y PRIMERA MANO DE PINTURA TIPO 2 EN AREA DE ESCALERA LATERAL DEL ASCENSOR - SE REALIZA LA APLICACIÓN DE ESTUCCO PLASTICO A LAS PAREDES DE LA ESCALERA LATERAL DEL ASCENSOR - SE HACE RECORRIDO Y SE SOLICITA CORRECCIÓN DE LOS FILOS EN LAS AREAS DE LAS VENTANAS. DESPUES SE PROCEDE CON EL LIJADO Y APLICACION DE LA PRIMERA MANO DE PINTURA TIPO 2 QUE SE HACE DE BASE PARA LA TERMINACION DEL AREA</b> | | |

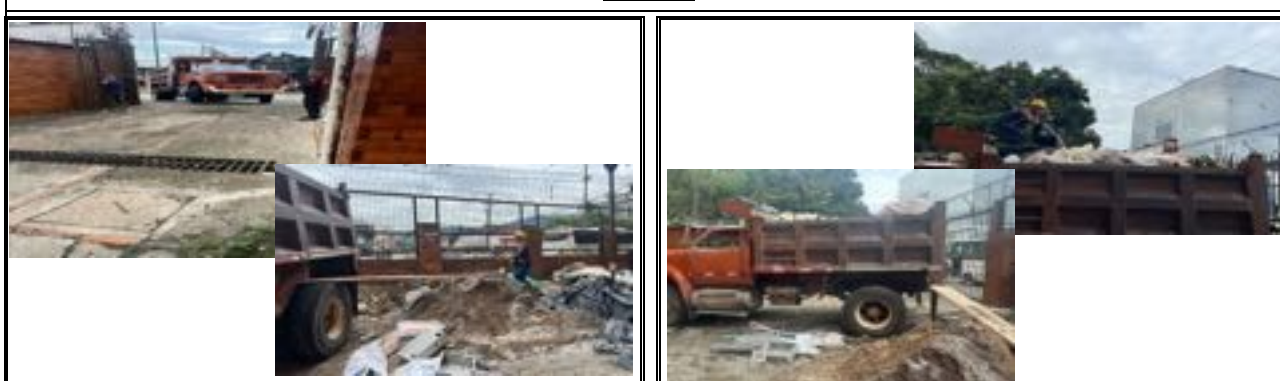
RETIRO DE ESCOMBROS - SE REALIZA EL MOVIMIENTO Y RETIRO DE ESCOMBROS Y RESIDUOS DE LA OBRA CON EL VEHICULO QUE HA ESTADO AUTORIZADO DESDE EL INICIO DE LA OBRA. CABE ANOTAR QUE EL COORDINADOR ADMINISTRATIVO SOLICITA LE SEAN ENTREGADOS UNOS PERFILES. Y SE QUEDA A AL ESPERA DE LA ENTREGA DEL CERTIFICADO DE DISPOSICIÓN DE RESIDUOS QUE DEBE ENTREGAR LA ESCOMBREIRA AL AREA HSE DEL CONTRATISTA

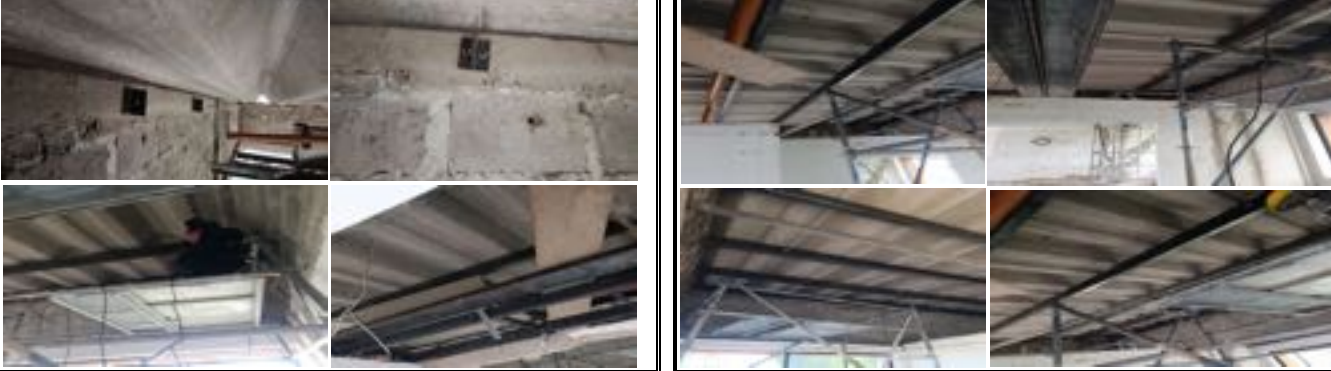
| IMAGENES AVANCE | | | | | | | |
|---|--|--|--|--|--|--|--|
| <b><u>INSTALACION DE PLATINAS DE SUJECION Y DE ESTRUCTURA METALICA PARA SOPORTE DE CUBIERTA - SE REALIZA EL ANCLAJE A TRAVES DE SOLDADURA DE LA ESTRUCTURA METALICA QUE SERVIRA DE SOPORTE PARA LA INSTALACION DE LA TEJA TIPO SANDWICH DE CUBIERTA. ESTA ESTRUCTURA SE ADECUA EN SITIO. SE HACE SOLDADURA Y LOS CORTES REQUERIDOS. LAS PRIMERAS PIEZAS SE INSTALARON SIN PINTURA PERO SE INFORMA QUE SE PINTARAN EN SITIO, Y LAS POSTERIORES SE HAN PINTADO EN PISO ANTES DE SU INSTALACION.</u></b> | | | | | | | |

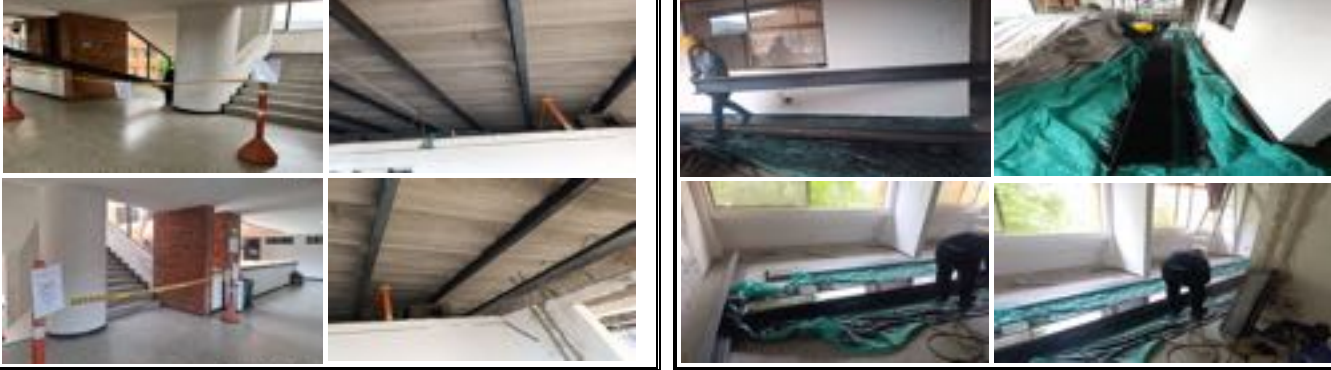
| IMAGENES AVANCE | | | | | | | |
|---|--|--|--|--|--|--|--|
| <b><u>INSTALACION DE PLATINAS DE SUJECION Y DE ESTRUCTURA METALICA PARA SOPORTE DE CUBIERTA - SE REALIZA EL ANCLAJE A TRAVES DE SOLDADURA DE LA ESTRUCTURA METALICA QUE SERVIRA DE SOPORTE PARA LA INSTALACION DE LA TEJA TIPO SANDWICH DE CUBIERTA. ESTA ESTRUCTURA SE ADECUA EN SITIO. SE HACE SOLDADURA Y LOS CORTES REQUERIDOS. LAS PRIMERAS PIEZAS SE INSTALARON SIN PINTURA PERO SE INFORMA QUE SE PINTARAN EN SITIO, Y LAS POSTERIORES SE HAN PINTADO EN PISO ANTES DE SU INSTALACION. PINTURA DE PERFILES ANTES DE SER INSTALADOS.</u></b> | | | | | | | |

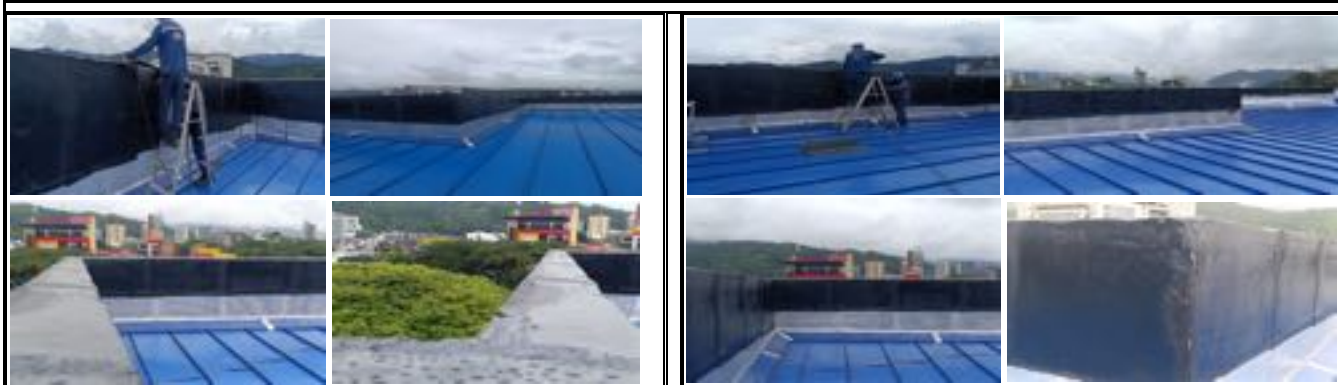
**INSTALACION DE MANTO ASFALTICO EN ANTEPECHOS TORRE A - TENIENDO EN CUENTAS LAS CONDICIONES CLIMATICAS DE LA ZONA SE HAN APROVECHADO LAS VENTANAS DE BUEN CLIMA PARA REALIZAR LA INSTALACIÓN DE LA CAPA DE EMULSION ASFALTICA QUE SE SOLICITO POR SUPERVISION EN LOS ANTEPECHOS DE LA TORRE A PARA EL MANEJO DE LA FILTRACION DE AGUAS, Y DEBIDO A LA SITUACIÓN CLIMATICA NO SE HA PODIDO TERMINAR LA INSTALACION DE FOIL DE ALUMINIO EN DICHAS ZONAS**

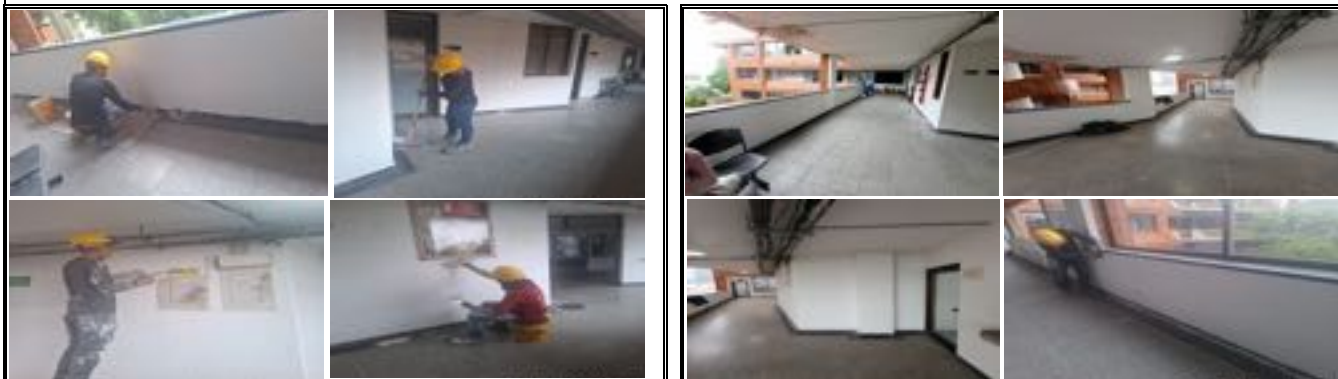
**ESTUCO Y PINTURA - APLICACIÓN DE ESTUCO Y PINTURA EN LOS ANTEPECHOS DE LA TORRE A. SE HACE LA ADECUACION DE ALGUNAS GRIETAS Y FISURAS QUE SE HAN PRESENTADO EN LOS PASILLOS DE LA TORRE A Y ASÍ MISMO SE HAN EMPEZAO A CORREGIR ALGUNAS DILATACIONES QUE SE TIENEN EN LOS PISO 3 Y 4. EN LAS ZONAS DEL PISO 4 Y 5 YA SE APLICAN LAS DOS PRIMERAS CAPAS DE PINTURA Y SE. ESTÁ PENDIENTE DE HACER EL ACABADO DE ESTAS MISMAS PARA PROCEDER A GENERAR ZONAS TERMINADAS EN LA TORRE A DE ACUERDO CON LOS TIEMPOS DESIGNADOS EN LA PROGRAMACION.**

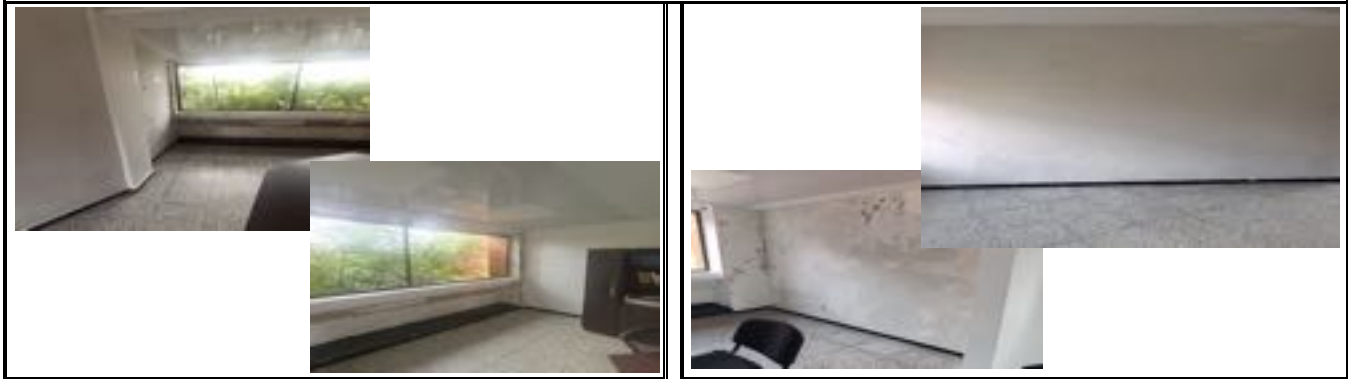
**PROCESO DE TRATAMIENTO POR AFECTACION DE HUMEDAD OFICINA 509 TORRE B PISO 5 - POR GARANTIA // EL CONTRATISTA HACE ESTA VERIFICACION DEBIDO A QUE SE PRESENTARON ESTAS SALIENTES DE HUMEDAD POSTERIOR A LA ENTREGA DE LAS OFICINAS. EN ALGUN MOMENTO DURANTE LA REFACCION DE LAS OFICINAS SE DEJO POR ALGUN TIEMPO DESPUES DE HABER APLICADO ACRONAL Y MEZCLA IMPERMEABILIZANTE, NO SE PRESENTARON LLUVIAS EN ESE PERIODO Y NO SE HABIA REFLEJADO ESTA PROBLEMÁTICA. SIN EMBARGO LOS CAMBIOS DE CLIMA HAN EVIDENCIADO ESTAS FALENCIAS QUE SE ESTAN TRATANDO ACTUALMENTE. SE RASPARON LOS MUROS Y A LOS QUE SECARON INICIALMENTE SE LES APLICÓ UNA PARTE PANETE ACRILICO IMPERMEABILIZADO Y LAS OTRAS ZONAS ESTÁN EN ESPERA DE SECARSE MAS PARA SER TRATADAS. SIN EMBARGO SE HAN PRESENTADO DEMORAS CON EL PERSONAL QUE REALIZARÁ LAS LABORES DE SUSPENSIÓN POR LA PARTE EXTERNA DE LA FACHADA, SITUACION QUE SE LE HA REITERADO AL CONTRATISTA DE MANERA CONSTANTE**

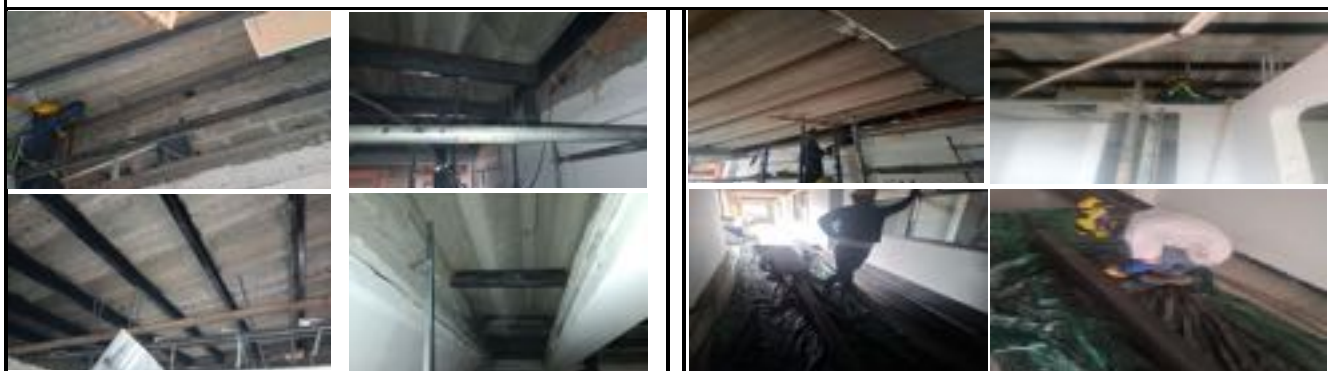
INSTALACION DE PLATINAS DE SUJECION Y DE ESTRUCTURA METALICA PARA SOPORTE DE CUBIERTA - SE REALIZA EL ANCLAJE A TRAVES DE SOLDADURA DE LA ESTRUCTURA METALICA QUE SERVIRA DE SOPORTE PARA LA INSTALACION DE LA TEJA TIPO SANDWICH DE CUBIERTA. ESTA ESTRUCTURA SE ADECUA EN SITIO. SE HACE SOLDADURA Y LOS CORTES REQUERIDOS. LAS PIEZAS QUE SE INSTALARON SIN PINTURA PERO SE INFORMA QUE SE PINTARAN EN SITIO, Y LAS POSTERIORES SE HAN PINTADO EN PISO ANTES DE SU INSTALACION. SE ESTAN PINTANDO EN SITIO ANTES DE SER SUBIDAS PARA SU INSTALACIÓN.

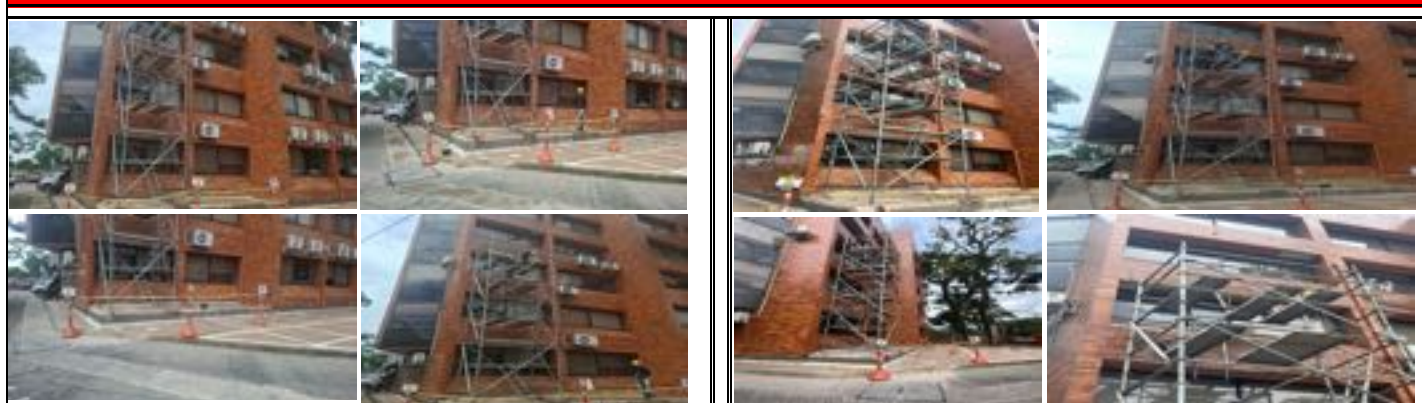
| <p> <b>INSTALACIÓN DE FACHALETAS EN AREA ACCESO PARQUEADERO - SE ADELANTA LA ACTIVIDAD DE REEMPLAZO DE LAS PIEZAS DE FACHAleta QUE SE HABÍAN CAÍDO POR LA PRESENCIA DE UNA RAÍZ DEBAJO DE LAS EXISTENTES. SE REALIZA EL RETIRO DE DICHA PLANTA Y SE REALIZA LA INSTALACIÓN DE LAS PIEZAS FALTANTES. PARA POSTERIOR APLICAR LA BOQUILLA DE SELLAMIENTO. ESTÁ PENDIENTE APLICACIÓN DE SIKA HIDROFUGO Y RETOQUE DE LACA EN LA ZONA REPARADA</b> </p> | | |

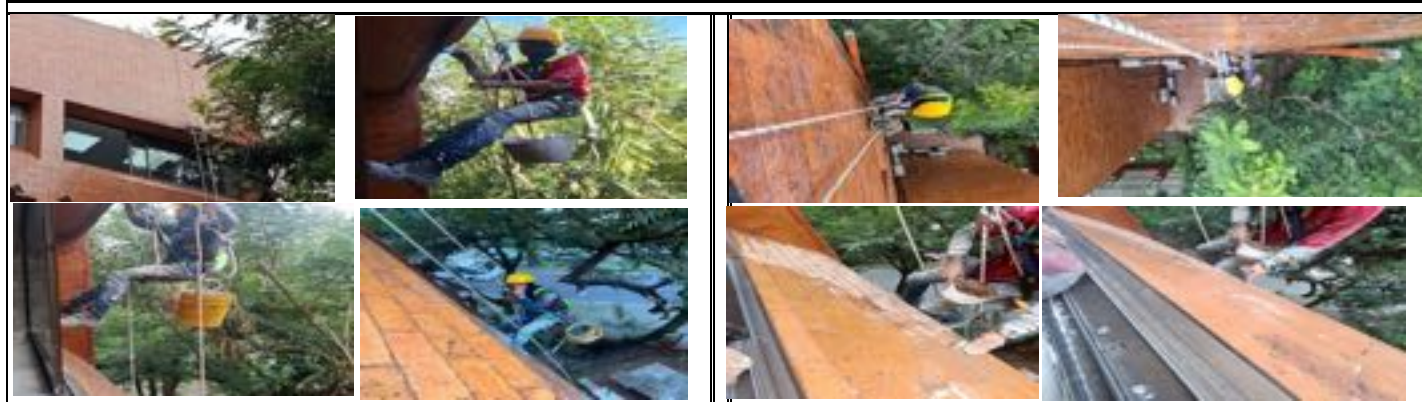
| <p> <b>INSTALACION DE PLATINAS DE SUJECION Y DE ESTRUCTURA METALICA PARA SOPORTE DE CUBIERTA - SE REALIZA EL ANCLAJE A TRAVES DE SOLDADURA DE LA ESTRUCTURA METALICA QUE SERVIRA DE SOPORTE PARA LA INSTALACION DE LA TEJA TIPO SANDWICH DE CUBIERTA. ESTA ESTRUCTURA SE ADECUA EN SITIO. SE HACE SOLDADURA Y LOS CORTES REQUERIDOS.</b> </p> | | |

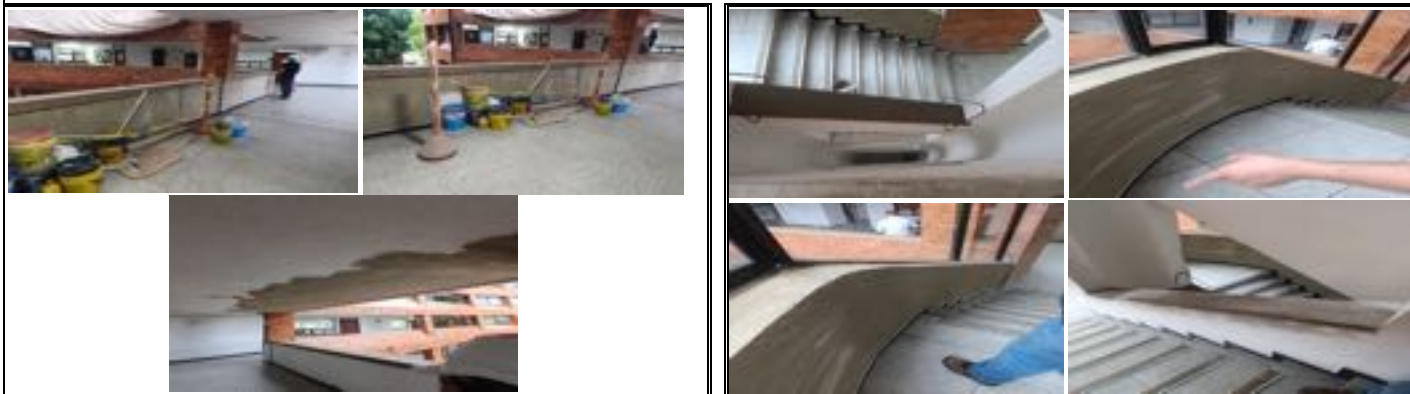
**APLICACIÓN DE PAÑETE IMPERMEABILIZADO EN ANTEPECHOS, PLACAS Y ESCALERAS TORRE B - SE ADELANTA LA ACTIVIDAD DE APLICACIÓN DE PAÑETE IMPERMEABILIZADO PARA CORRECCIÓN DE HUMEDADES, QUE SE HAN PRESENTADO EN DIFERENTES ZONAS DE LA TORRE B DE LA ENTIDAD, ASÍ MISMO SE HACE LA APLICACIÓN EN LA ZONA DE LA ESCALERA SEGÚN LO SOLICITADO POR LA SUPERVISIÓN EN ATENCIÓN A QUE SE PRIORIZA DICHA ZONA.**

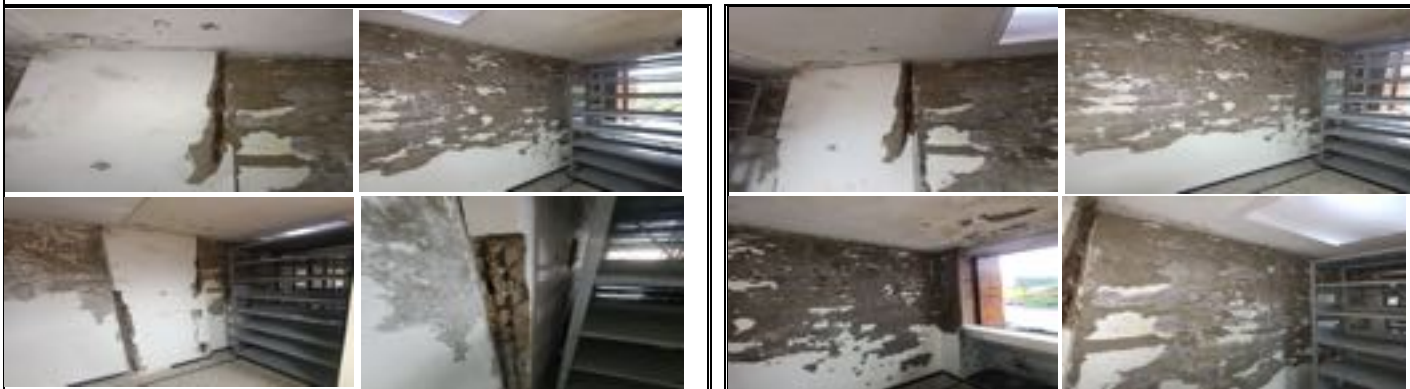
**ACTIVIDADES DE ESCARIFICACIÓN DE MUROS PARA CORRECCIÓN DE HUMEDADES - SE ADELANTA LA ACTIVIDAD DE ESCARIFICACIÓN PARA LA REVISIÓN Y REPARACIÓN DE LAS ÁREAS DE LA OFICINA 409 DE LA TORRE B QUE PRESENTAN AFECTACIONES, Y ADICIONALMENTE SE LLEVA A CABO LA ACTIVIDAD DE LIMPIEZA DE LOS ANTEPECHOS Y DEMÁS ZONAS QUE SE MUESTRAN CON PROBLEMAS DE HUMIDIFICACIÓN Y QUE SE VAN A CORREGIR DURANTE LA SEMANA TENIENDO EN CUENTA LAS CONDICIONES CLIMÁTICAS EXTERNAS**

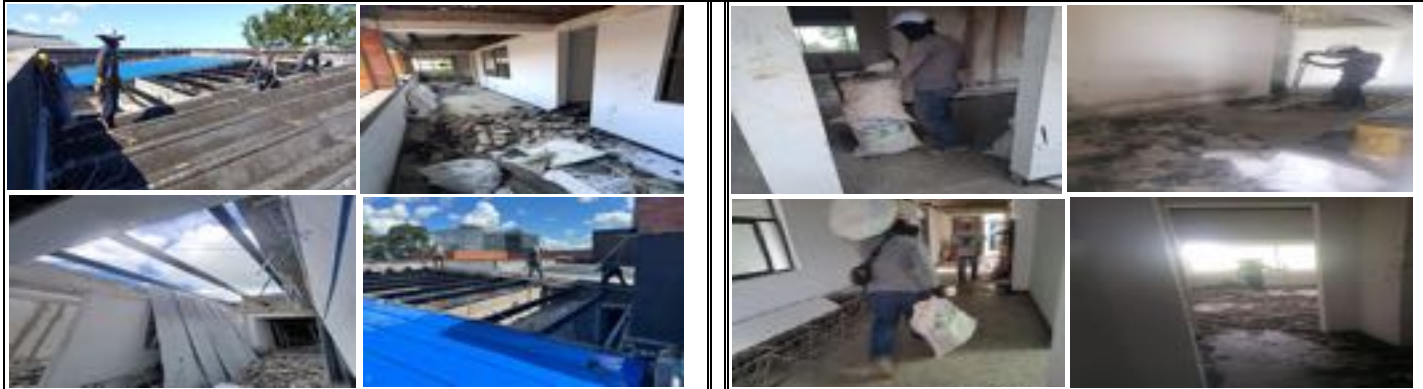
**DEMOLICIÓN DE TEJA EXISTENTE - SE REALIZA LA ACTIVIDAD DE DEMOLICIÓN DE LA TEJA ASBESTO EXISTENTE, TENIENDO EN CUENTA QUE YA SE ENCONTRABA INSTALADA LA ESTRUCTURA METALICA Y SE COMIENZA EL PROCESO DE CAMBIO E INSTALACIÓN DE LA PRIMERA BANDEJA DE LA TEJA METALICA AZUL TIPO SANDWICH, Y AL TIEMPO SE REALIZA LA RECOLECCION DE DESECHOS GENERADOS EN LA ZONA DE OFICINAS 501-504, PARA LUEGO CONTINUAR CON LAS OFICINAS RESTANTES**

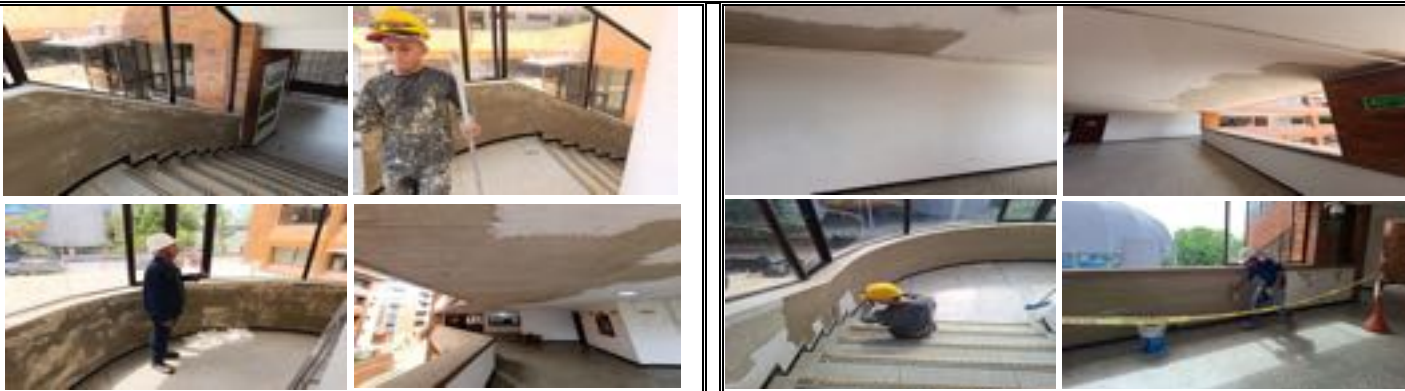
| <p><u>APLICACIÓN DE PAÑETE IMPERMEABILIZADO EN ANTEPECHOS, PLACAS Y ESCALERAS TORRE B - SE ADELANTA LA ACTIVIDAD DE APLICACIÓN DE PAÑETE IMPERMEABILIZADO PARA CORRECCION DE HUMEDADES QUE SE HAN PRESENTADO EN DIFERENTES ZONAS DE LA TORRE B DE LA ENTIDAD, ASÍ MISMO SE HACE LA APLICACIÓN EN LA ZONA DE LA ESCALERA SEGUN LO SOLICITADO POR LA SUPERVISIÓN EN ATENCIÓN A QUE SE PRIORIZA DICHA ZONA.</u></p> | | |

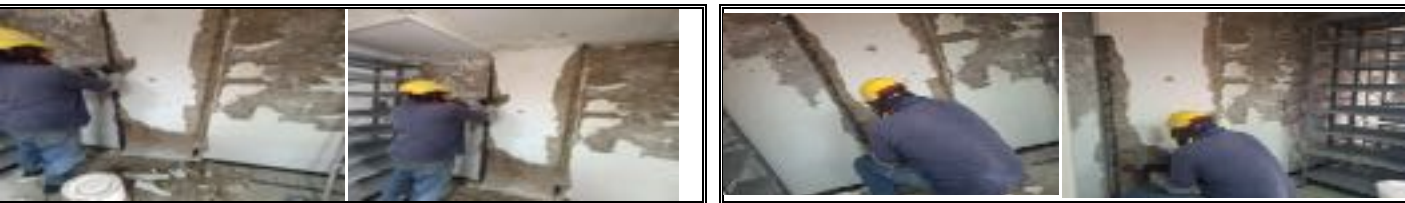
| <p><u>ACTIVIDADES DE ESCARIFICACIÓN DE MUROS PARA CORRECCIÓN DE HUMEDADES - SE ADELANTA LA ACTIVIDAD DE DEMOLICION DE UNA COLUMNETA QUE SERVÍA DE PASO A UNAS TUBERÍAS OXIDADAS DE LA OFICINA 409 DE LA TORRE B QUE PRESENTAN AFECTACIONES. POR TMEAS DE CRUCE CON HORARIOS DE LOS FUNCIONARIOS QUE SE AFECTAN POR LOS RUIDOS O EL POLVO QUE SE GENERA, SE HA DETENDIO ESTA ACTIVIDAD Y SE SOLICITARÁ LA REPROGRAMACIÓN DE LA MISMA</u></p> | | |

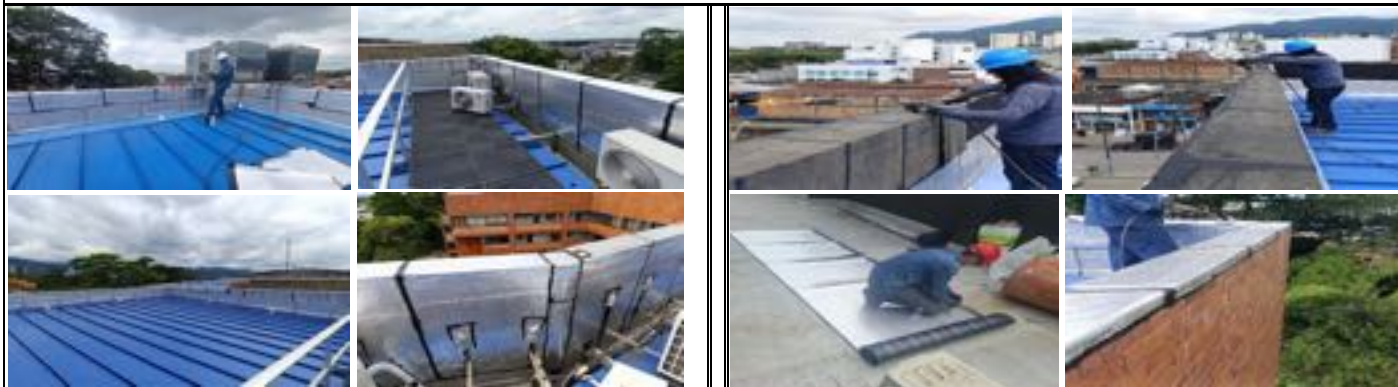
**INSTALACION DE MANTO TIPO FOIL CUBIERTA TORRE A - SE ADELANTA LA ACTIVIDAD DE INSTALACIÓN DE MANTO ASFÁLTICO Y DE MANTO TIPO FOIL DE ALUMINIO QUE SE HABÍA SOLICITADO. POR PARTE DE LA SUPERVISIÓN A LOS ANTEPECHOS FALTANTES DE LA TORRE B Y SE SELLAN LAS IMPERFECCIONES QUE SE HABÍAN DETECTADO EN VARIAS DE ESTAS ZONAS. CON EL OBJETIVO DE MINIMIZAR LAS FALLAS POR HUMEDAD PRESENTADAS EN ESTA ZONA**

- Se adelanta la actividad de instalación de manto asfáltico y de manto tipo foil de aluminio en la torre B y se sellan las imperfecciones que se habían detectado en varias de estas zonas, con el objetivo de minimizar las fallas por humedad presentadas en esta zona.

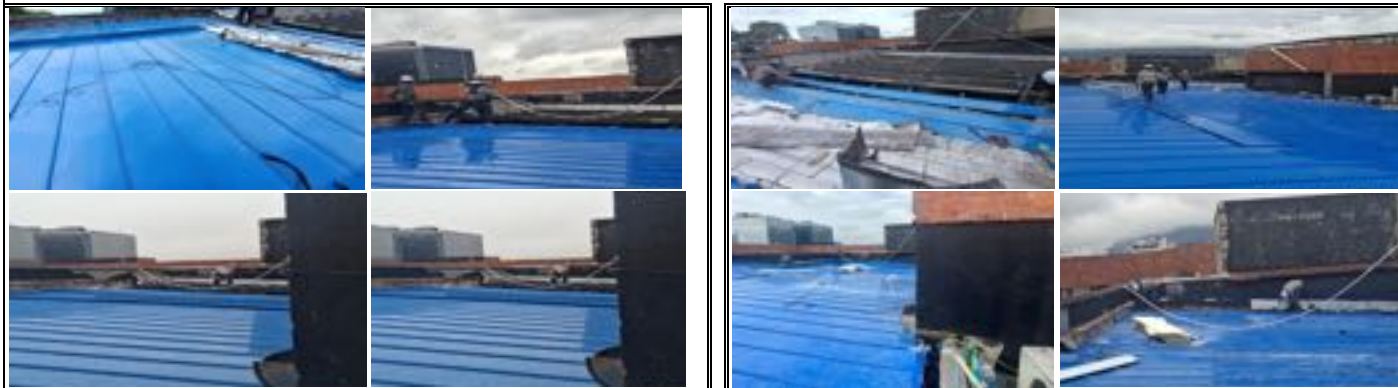
**IZAJE DE TEJA TIPO SANDWICH A CUBIERTA - SE REALIZA EL IZAJE DE LAS SECCIONES DE TEJA FALTANTES POR INSTALAR EN LA CUBIERTA DEL ALA B DE LA TORRE B (OFICINAS 506-507) Y SE REALIZA EL SELLAMIENTO DE LAS DOS CAPAS DE LA TEJA METÁLICA CON EL FIN DE PROTEGER Y EVITAR FILTRACIONES DE AGUA DE ALGÚN TIPO. SE HACE VERIFICACIÓN DEL POLIURETANO EXISTENTE Y LAS POCAS PIEZAS QUE PRESENTAN ALGÚN DETERIORO EVIDENTE SON RETIRADAS Y LAS DEMÁS SON INSTALADAS DE ACUERDO A LA DISTRIBUCIÓN DE CADA HILERA**

- Sellamiento de las dos capas de la teja metálica con el fin de proteger y evitar filtraciones de agua de algún tipo
- Verificación del poliuretano existente y las pocas piezas que presentan algún deterioro evidente son retiradas y las demás son instaladas de acuerdo a la distribución de cada hilera.

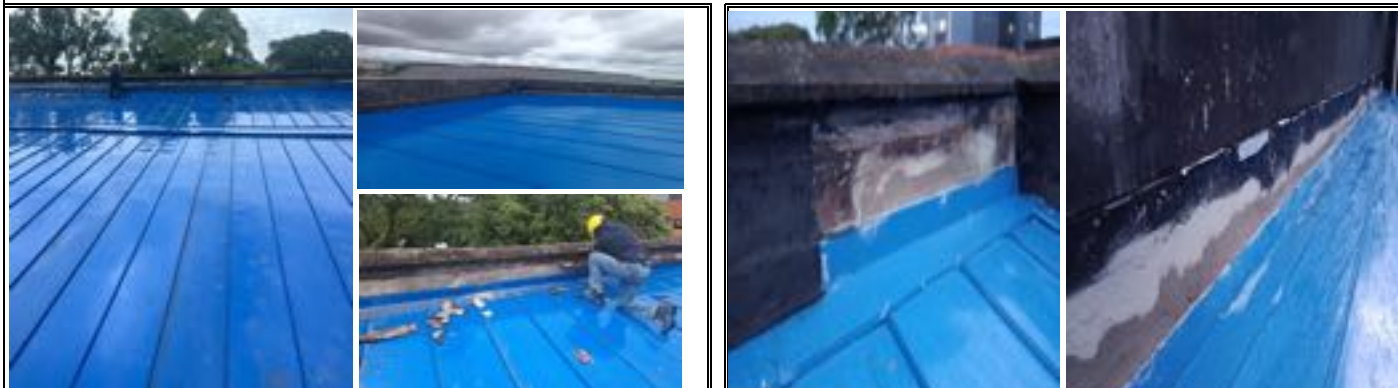
**LIMPIEZA DE ANTEPECHOS Y MEDIA CAÑA - SE ADELANTA LA ACTIVIDAD DE LIMPIEZA DE LOS ANTEPECHOS DE LAS OFICINAS 501-507 EN EL TEMA DE LOS ANTEPECHOS CON EL FIN DE EMPEZAR A APLICAR LA EMULSION ASFALTICA Y POSTERIORMENTE EL FOIL DE ALUMINIO PARA LOGRAR LA IMPERMEABILIZACIÓN DE LAS CUBIERTAS QUE SE HAN CAMBIADO Y EVITAR FILTRACIONES DE AGUA EN DICHAS ZONAS**

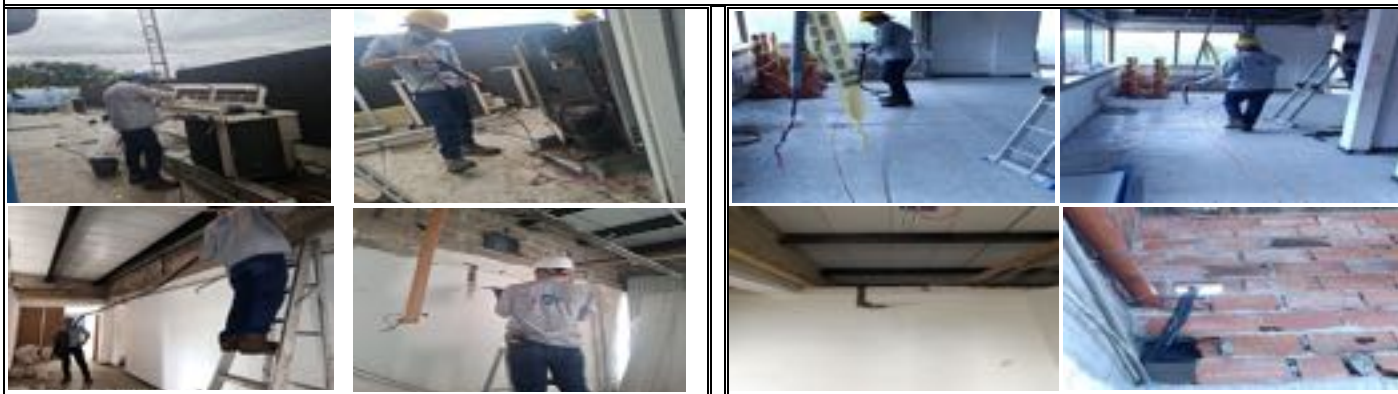
**INSTALACION DE TUBERIA PARA AIRES ACONDICIONADOS / MANTENIMIENTO AIRES ACONDICIONADOS:** SE ADELANTA LA ACTIVIDAD DE MANTENIMIENTO Y LIMPIEZA DE LOS EQUIPOS DE AIRE ACONDICIONADO (MINI SPLIT) QUE SE HAN DESMONTADO DE LAS OFICINAS 501-507 Y SE INICIA EL PROCESO DE LAVADO Y LIMPIEZA DE LOS MISMOS PARA SU CORRECO FUNCIONAMIENTO. ASÍ COMO SE ADELANTA LA INSTALACIÓN DE LA TUBERÍA DE COBRE CORRESPONDIENTE PARA CADA UNO DE LOS EQUIPOS QUE SE VAN A INSTALAR POSTERIORMENTE, POR PARTE DE LOS TECNICOS DE AIRE ACONDICIONADO. SE REPORTA QUE HAY UN DAÑO POR VANDALISMO EN LOS EQUIPOS CENTRALES Y ESTAS PIEZAS DEBEN LLEGAR AL FINAL DE LA SEMANA PARA SU REEMPLAZO

- Se reporta que hay un daño por vandalismo en los equipos centrales y estas piezas deben llegar al final de la semana para su reemplazo.
- Aplicación en antepechos y muros de las capas correspondientes de estuco, esperando que se dé el secado normal y posteriormente iniciando la actividad de lijado en las superficies correspondientes.

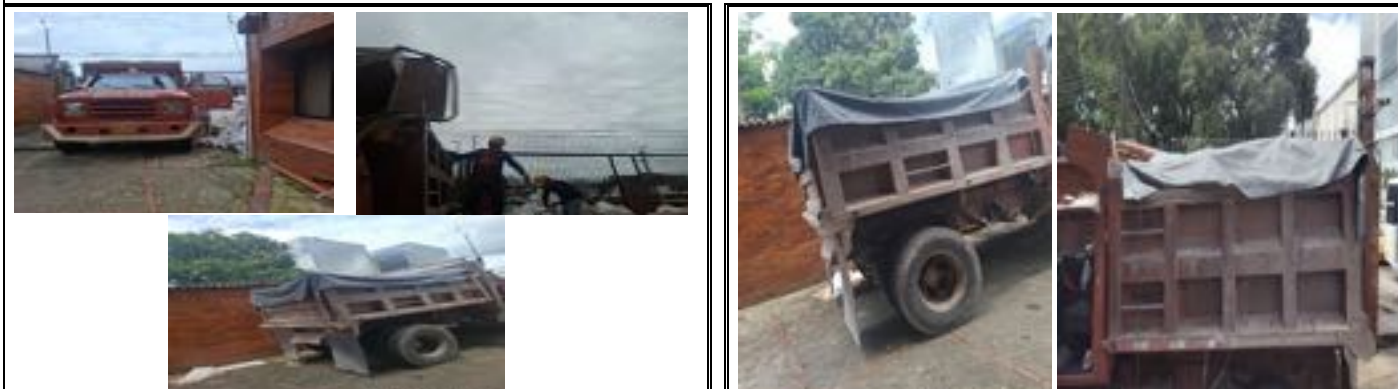
**RETIRO DE ESCOMBROS - SE ADELANTA LA ACTIVIDAD DE RETIRO DE ESCOMBROS CORRESPONDIENTE A LA SEMANA Y QUE INCLUYE LA MOVILIZACIÓN DE LAS TEJAS QUE SE DEMOLIERON EN LA ZONA DE OFICINAS DE LA TORRE B (501-507) Y A LOGUNOS OTROS DESECHOS DE LOS TRABAJOS QUE SE REALIZARON REVIAMENTE. QUEDANDO PENDIENTE LA ENTREGA DE LAS CERTIFICACIONES CORRESPONDIENTES**

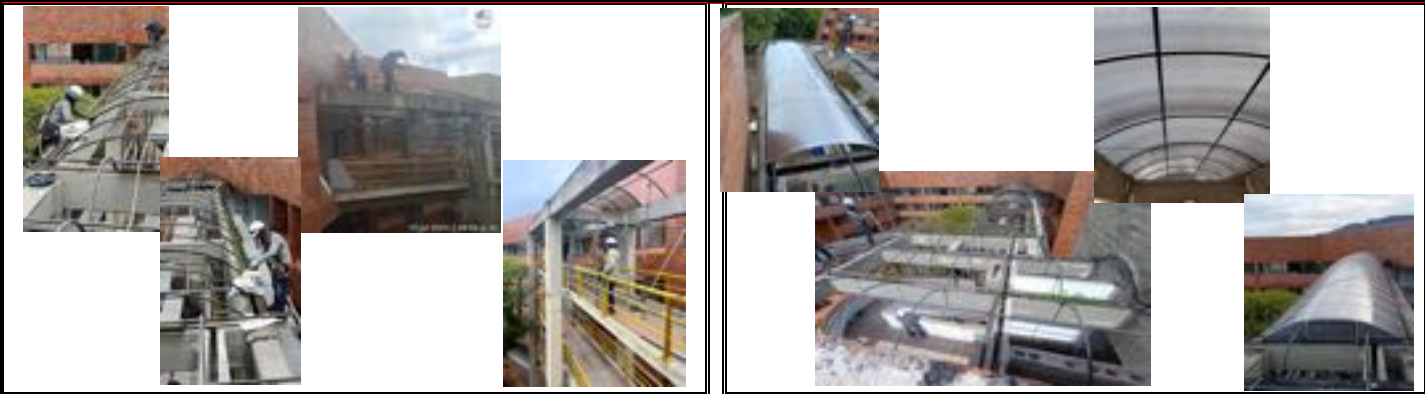
REMOCIÓN DE COBERTURA VEGETAL, LAVADO CON HIDRO LAVADORA, IMPERMEABILIZACIÓN, PINTURA DE ESTRUCTURA METÁLICA, DESINSTALACIÓN DE CUBIERTA DE CONEXIÓN DE POLICARBONATO, PARA REALIZAR LA INSTALACIÓN DE POLICARBONATO NUEVO.

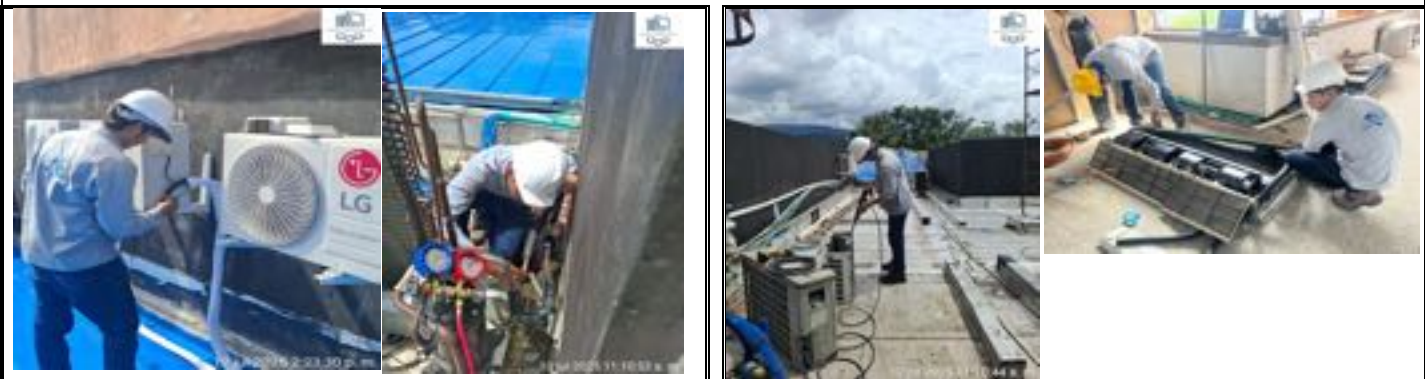
INSTALACION DE TUBERIA PARA AIRES ACONDICIONADOS / MANTENIMIENTO AIRES ACONDICIONADOS - SE ADELANTA LA ACTIVIDAD DE MANTENIMIENTO Y LIMPIEZA DE LOS EQUIPOS DE AIRE ACONDICIONADO (MINI SPLIT) QUE SE HAN DESMONTADO DE LAS OFICINAS 501 Y SE ICONTINUA CON EL PROCESO DE LAVADO Y LIMPIEZA DE LOS MISMOS PARA SU CORRECO FUNCIONAMIENTO. ASÍ COMO SE ADELANTA LA INSTALACIÓN DE LA TUBERÍA DE COBRE CORRESPONDIENTE PARA CADA UNO DE LOS EQUIPOS QUE SE VAN A INSTALAR POSTERIORMENTE, POR PARTE DE LOS TECNICOS DE AIRE ACONDICIONADO.

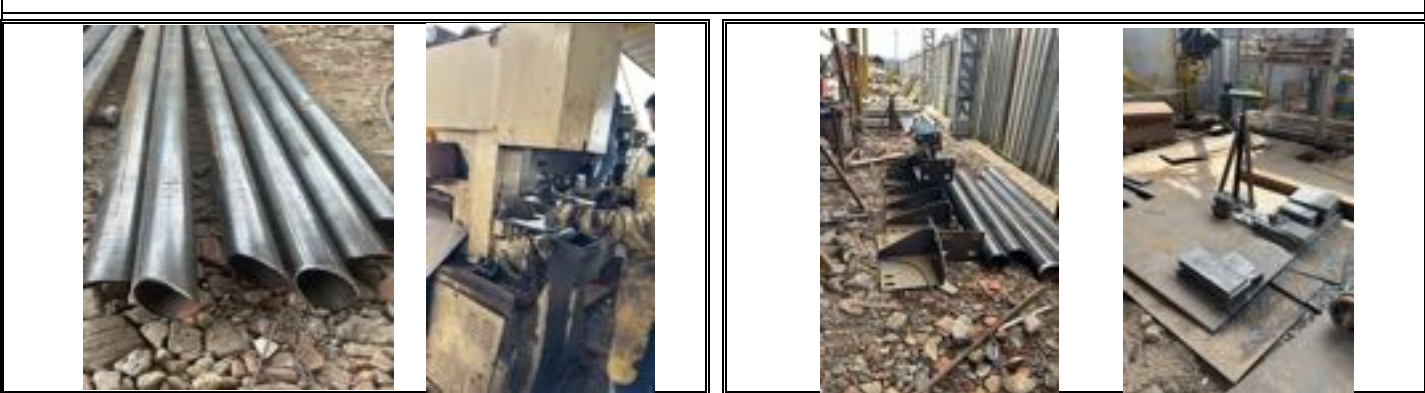
SE ADELANTAN TRABAJOS EN EL SUMINISTRO Y TRABAJOS EN AVANCE DE ESTRUCTURA METÁLICA DE CUBIERTA DE DOMOS EN TALLER UBICADO EN LA CIUDAD DE BOGOTÁ.

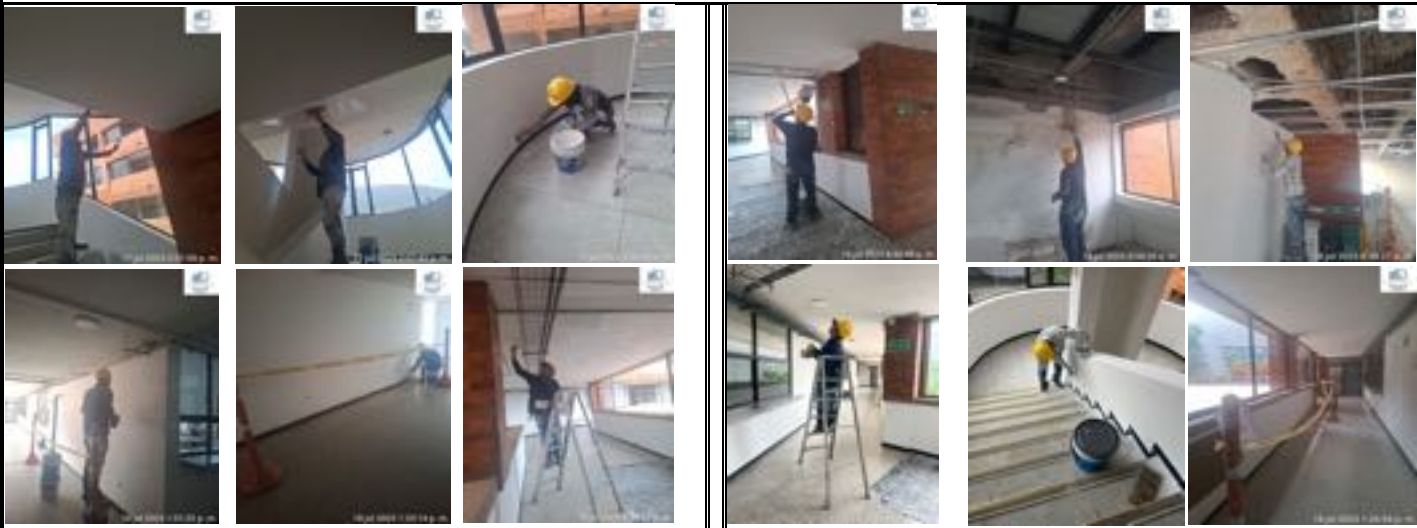
**ESTUCO Y PINTURA - APLICACIÓN DE ESTUCO Y PINTURA EN LOS ANTEPECHOS Y MUROS DE CORREDOR INTERNO DE LA TORRE B Y LA TORRE A, SE HACE LA APLICACIÓN EN ANTEPECHOS Y MUROS DE LAS CAPAS CORRESPONDIENTES DE ESTUCO, ESPERANDO QUE SE DE EL SECADO NORMAL Y POSTERIORMENTE INICIANDO LA ACTIVIDAD DE LIJADO EN LAS SUPERFICIES CORRESPONDIENTES. POSTERIORMENTE SE REALIZA LA APLICACION DE PINTURA VINILO.**
