INFORME ACTA PARCIAL No. 4

PERIODO DE 16 DE MAYO AL 23 DE AGOSTO DE 2025

| OBJETO | CONTRATAR A NOMBRE DE LA NACIÓN – CONSEJO SUPERIOR DE LA JUDICATURA - DIRECCIÓN SECCIONAL DE ADMINISTRACIÓN JUDICIAL DE VILLAVICENCIO – META, LAS ADECUACIONES Y MANTENIMIENTOS AL PALACIO DE JUSTICIA DE VILLAVICENCIO”. |

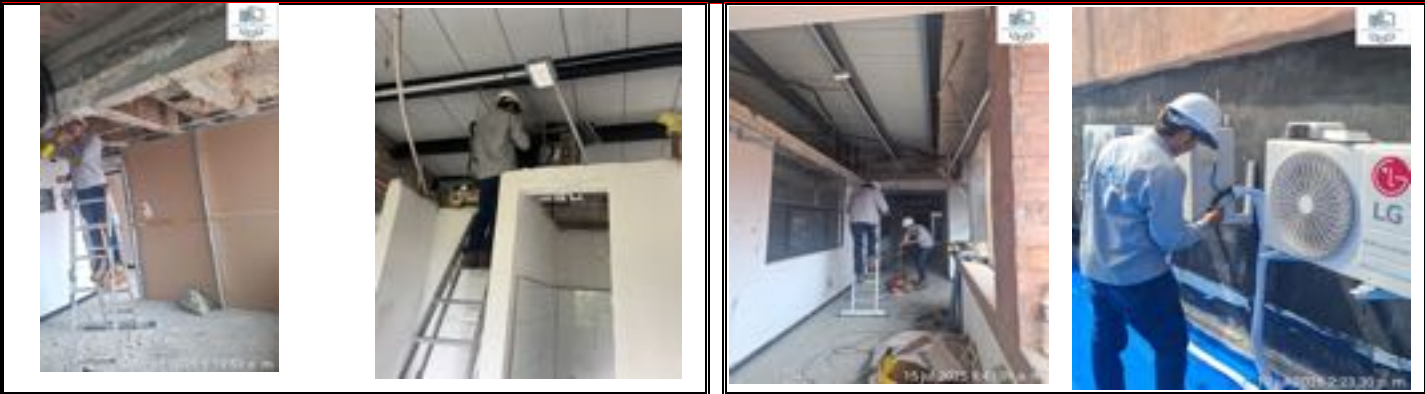
INSTALACION DE TUBERIA PARA AIRES ACONDICIONADOS / MANTENIMIENTO AIRES ACONDICIONADOS - SE ADELANTA LA ACTIVIDAD DE MANTENIMIENTO Y LIMPIEZA DE LOS EQUIPOS DE AIRE ACONDICIONADO (MINI SPLIT) QUE SE HAN DESMONTADO DE LAS OFICINAS 501 Y SE ICONTINUA CON EL PROCESO DE LAVADO Y LIMPIEZA DE LOS MISMOS PARA SU CORRECO FUNCIONAMIENTO. ASÍ COMO SE ADELANTA LA INSTALACIÓN DE LA TUBERÍA DE COBRE CORRESPONDIENTE PARA CADA UNO DE LOS EQUIPOS QUE SE VAN A INSTALAR POSTERIORMENTE, POR PARTE DE LOS TECNICOS DE AIRE ACONDICIONADO.

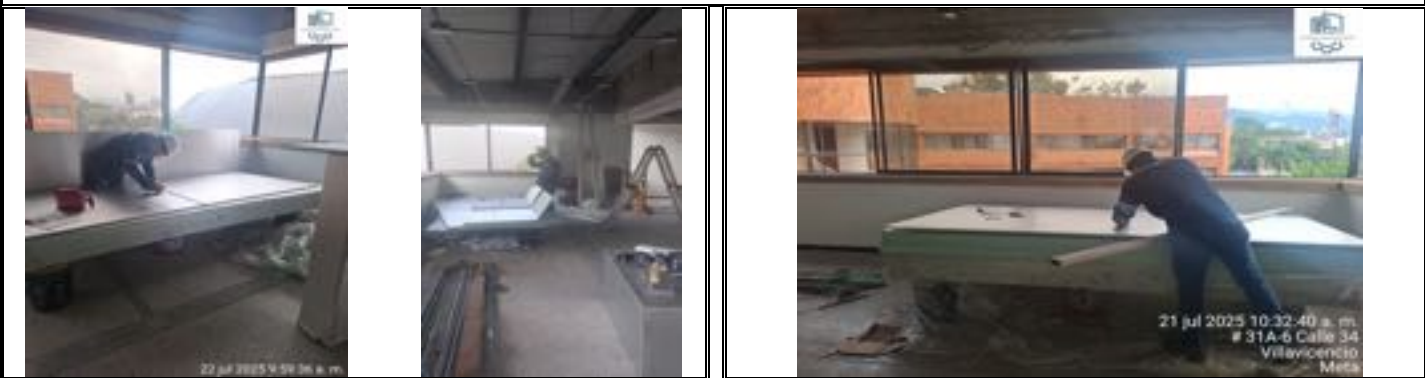
FABRICACIÓN DE DUCTOS DE AIRES ACONDICIONADO EN LA TORRE B- ALA B QUINTO PISO

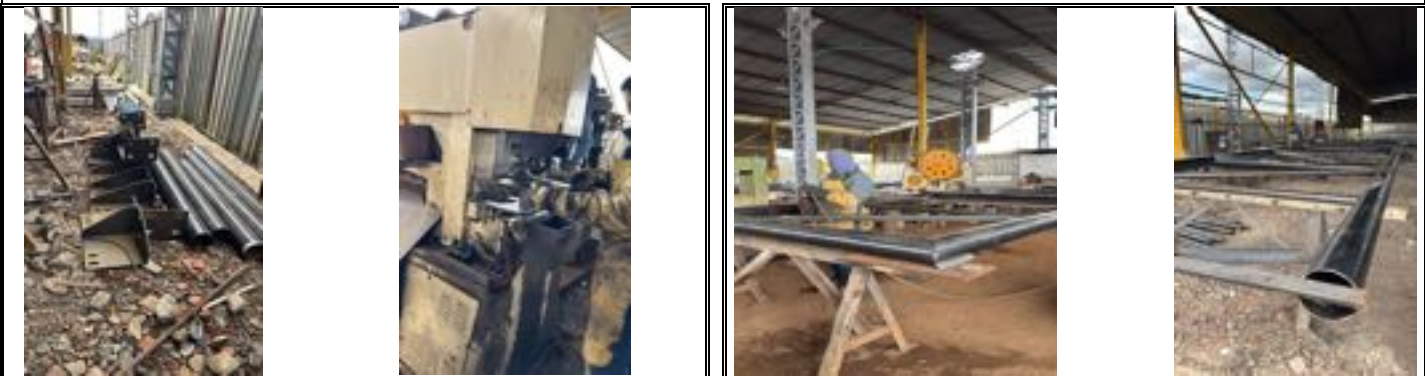
SE ADELANTRAN TRABAJOS EN EL SUMINISTRO Y TRABAJOS EN AVANCE DE ESTRUCTURA METÁLICA DE CUBIERTA DE DOMOS EN TALLER UBICADO EN LA CIUDAD DE BOGOTÁ

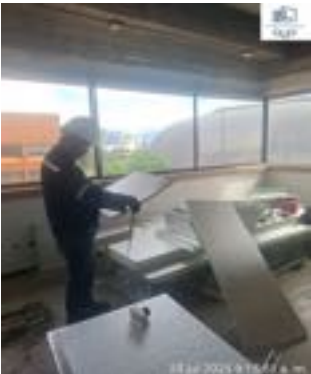
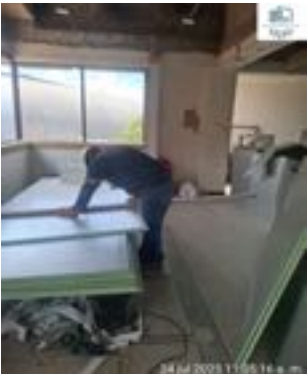
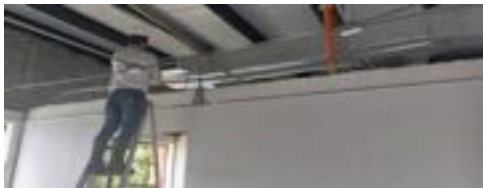
| <b>FABRICACIÓN DE DUCTOS DE AIRES ACONDICIONADO EN LA TORRE B- ALA B QUINTO PISO</b> | | |

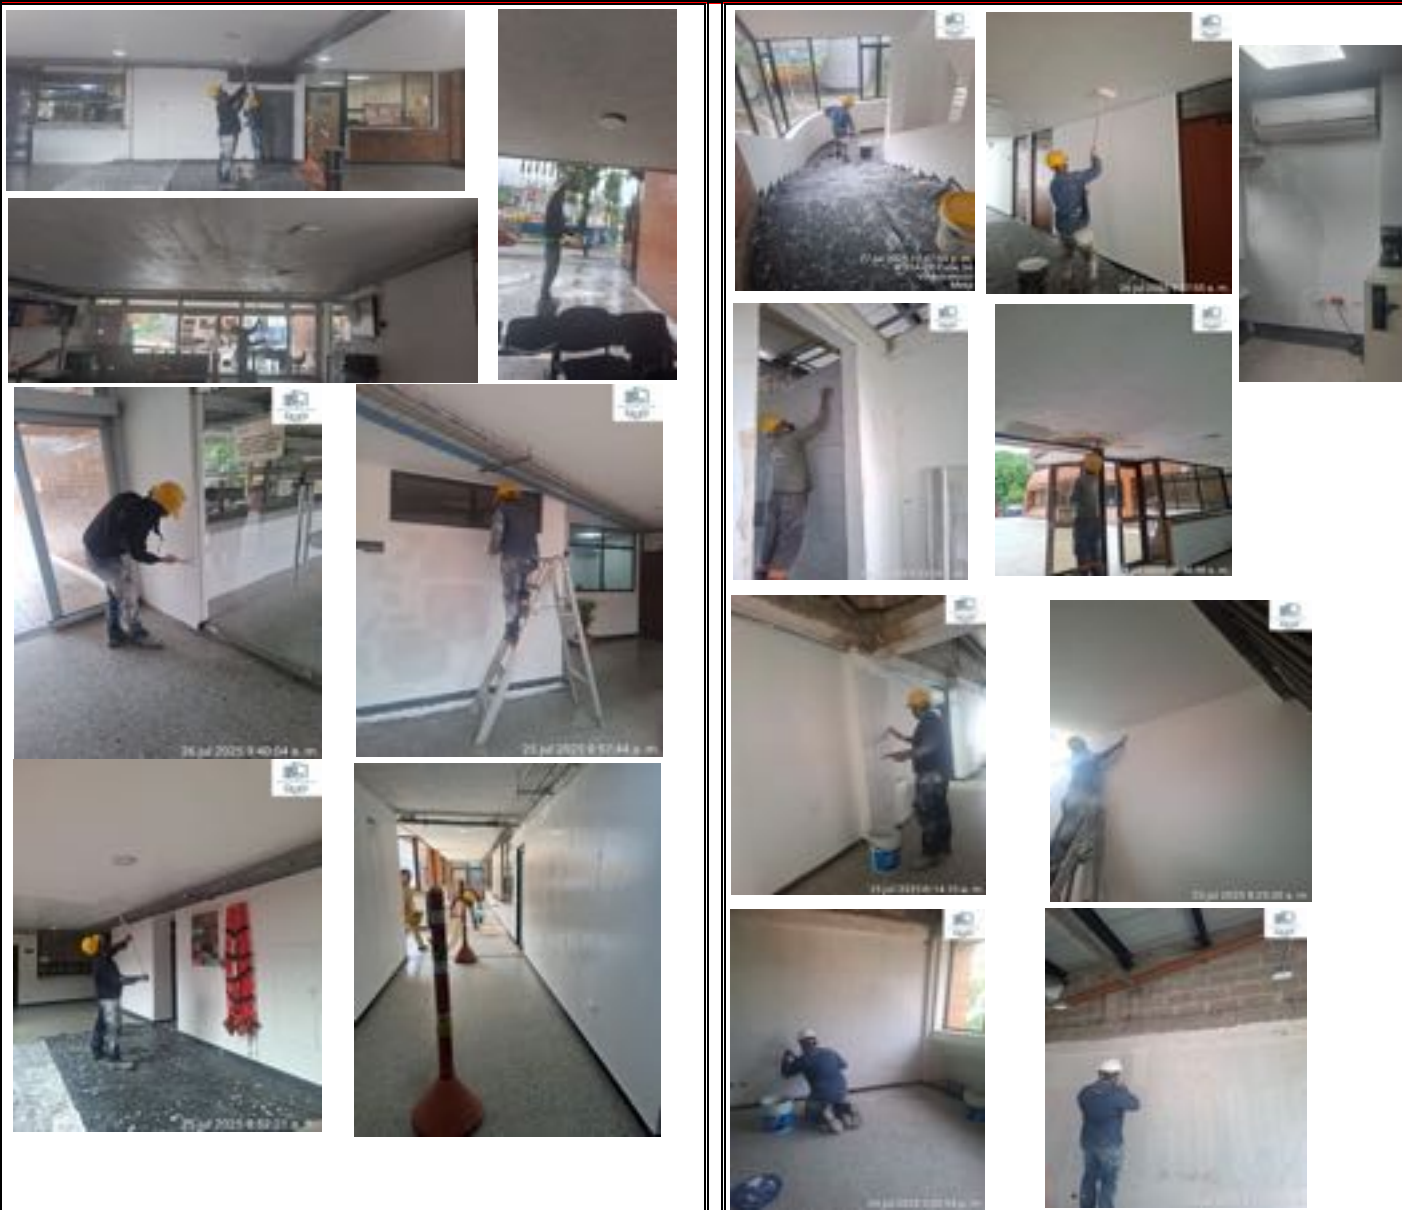
**ESTUCO Y PINTURA - APLICACIÓN DE ESTUCO Y PINTURA EN LOS ANTEPECHOS Y MUROS DE CORREDOR INTERNO DE LA TORRE B Y LA TORRE A. SE HACE LA APLICACIÓN EN ANTEPECHOS Y MUROS DE LAS CAPAS CORRESPONDIENTES DE ESTUCO, ESPERANDO QUE SE DE EL SECADO NORMAL Y POSTERIORMENTE INICIANDO LA ACTIVIDAD DE LIJADO EN LAS SUPERFICIES CORRESPONDIENTES. POSTERIORMENTE SE REALIZA LA APLICACIÓN DE PINTURA VINILO.**

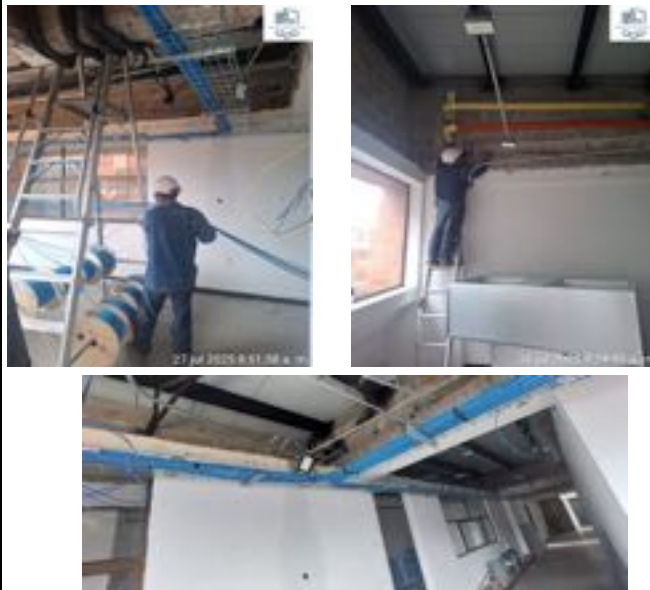
INSTALACIÓN ELÉCTRICAS EN PISO 5 TORRE B, EXTENDIDO DE CABLE PARA ACOMETIDA ELÉCTRICA PARA CIRCUITOS DE ILUMINACIÓN, TOMA REGULADO, TOMA NORMAL LÁMPARA DE EMERGENCIA, ADICIONALMENTE SUMINISTRO E INSTALACION DE CABLE UTP CAT 6A

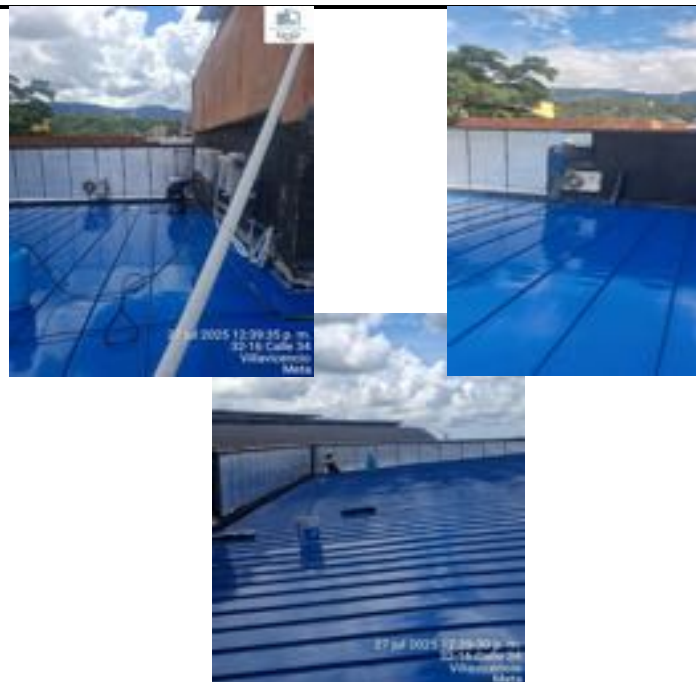
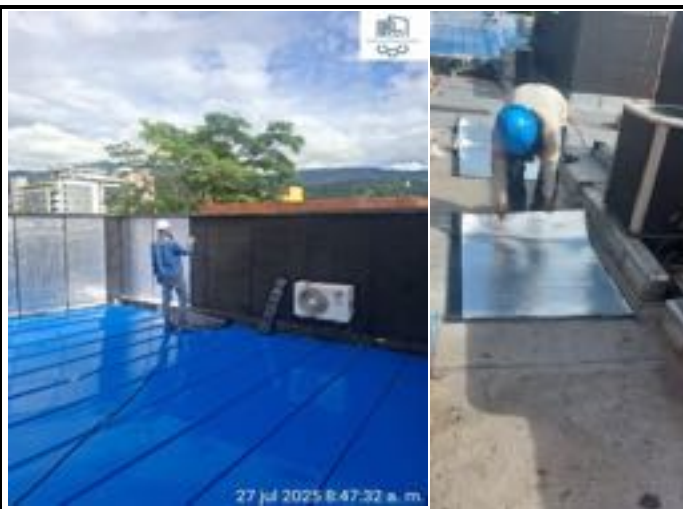
INSTALACIÓN DE MANTO EN CUBIERTA TORRE

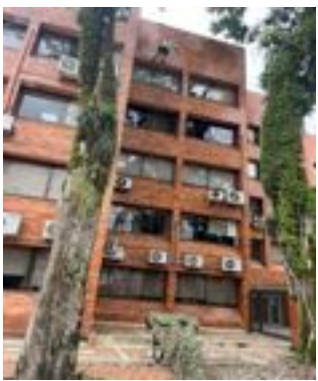
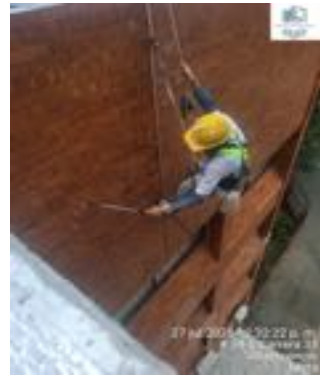
| <p align="center"><b>REFORZAMIENTO DE IMPERMEABILIZACIÓN EN FACHADA POR DETECCIÓN DE HUMEDADES EN OFICINAS DE LA TORRE B ALA A</b></p> | | |

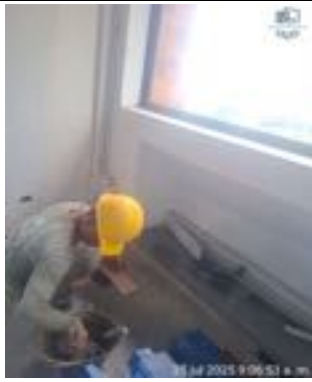
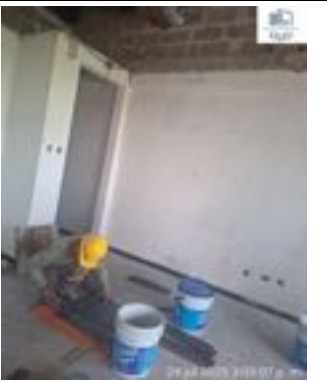
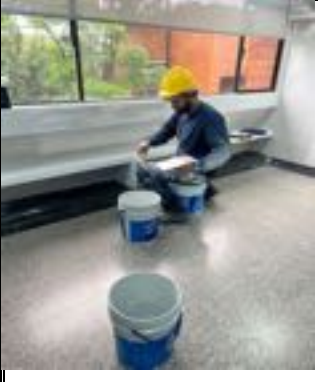
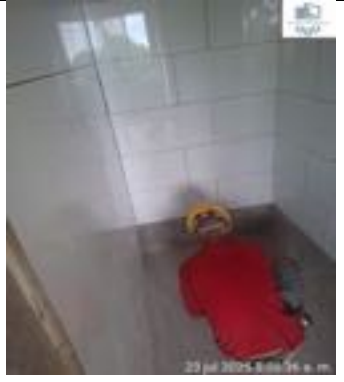
| <p align="center"><b>INSTALACIÓN DE GUARDA ESCOBAS EN TORRE B PISO 5</b></p> | | |

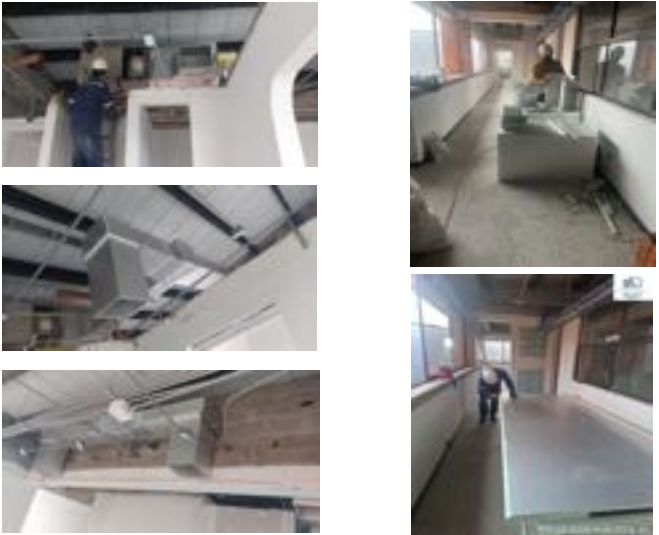
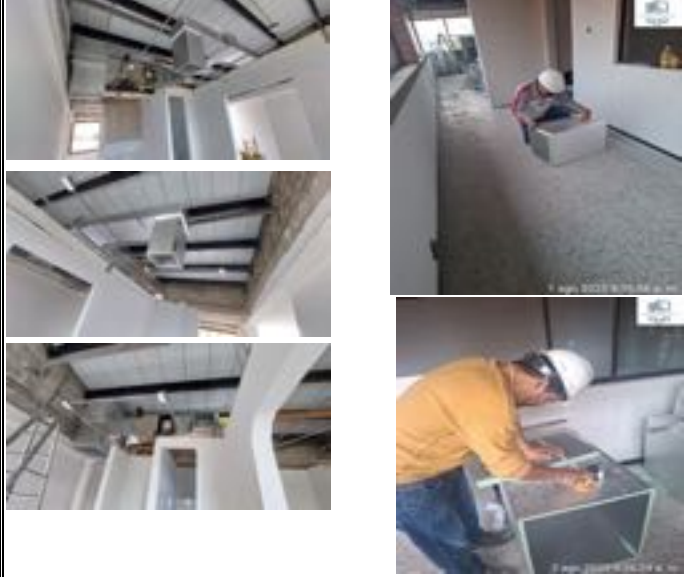
| <b><u>FABRICACIÓN DE DUCTOS DE AIRES ACONDICIONADO EN LA TORRE B- ALA B QUINTO PISO</u></b> | | |

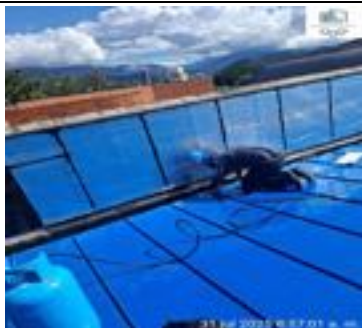
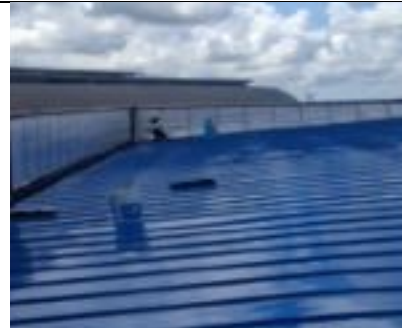
INSTALACIÓN DE MANTO EN VIGA CANAL CUBIERTA TORRE B

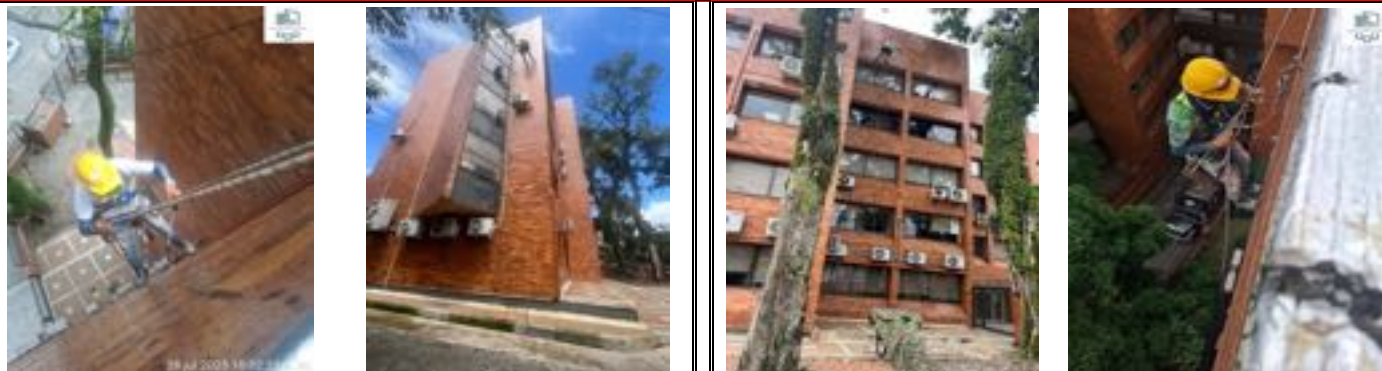
REFORZAMIENTO DE IMPERMEABILIZACIÓN EN FACHADA POR DETECCIÓN DE HUMEDADES EN OFICINAS DE LA TORRE B ALA A

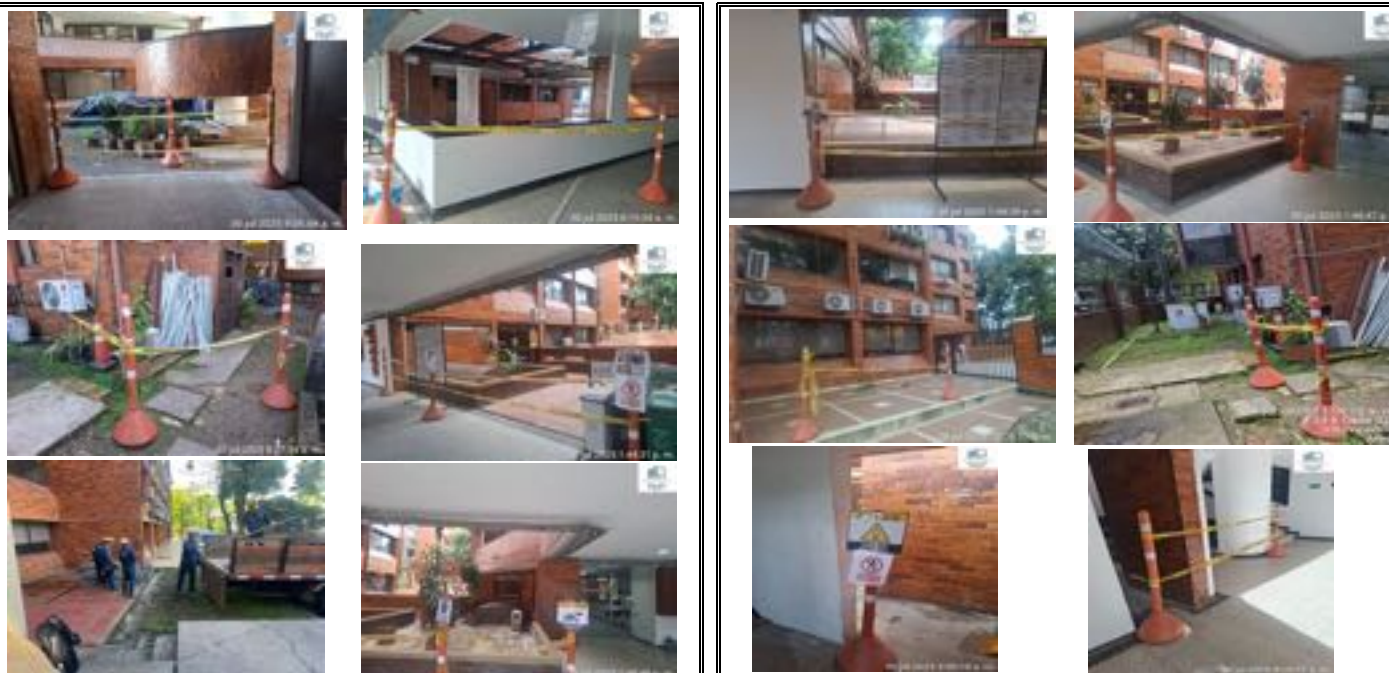
SEÑALIZACION PARA RETIRO DE CUBIERTA TIPO DOMO EN TORRE A Y TORRE B

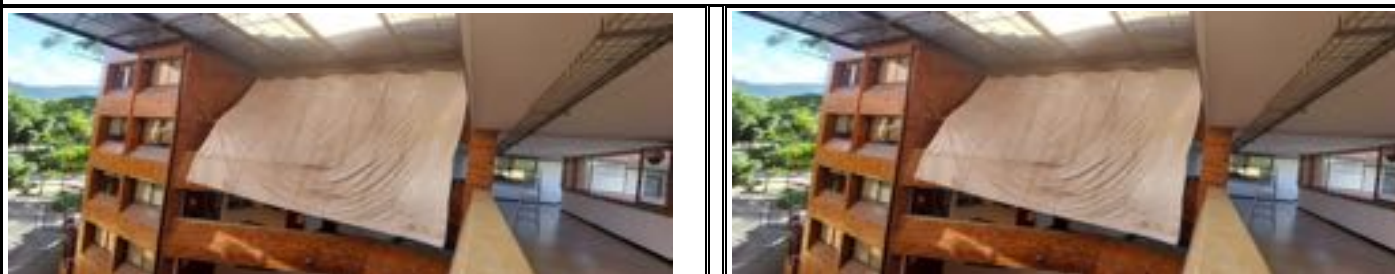
OBRAS DE MITIGACIÓN PARA EVITAR EL INGRESO DE AGUA LLUVIA EN LOS PISOS 4 Y 5 DE LAS OFICINAS DE LA TORRE B ALA A

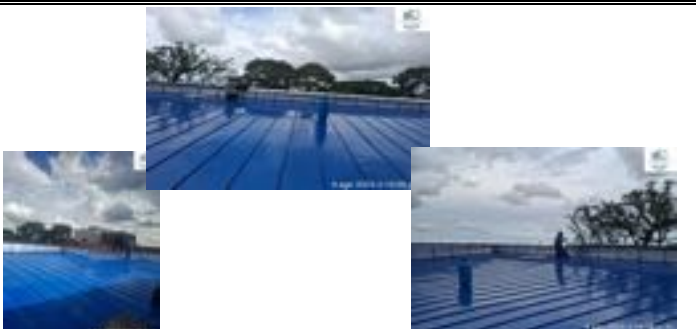
| <p align="center"><b>INSTALACIÓN DE MANTO EN VIGA CANAL CUBIERTA TORRE B</b></p> | | |

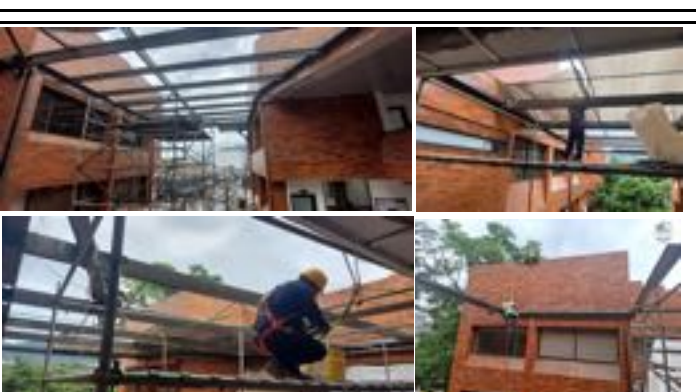
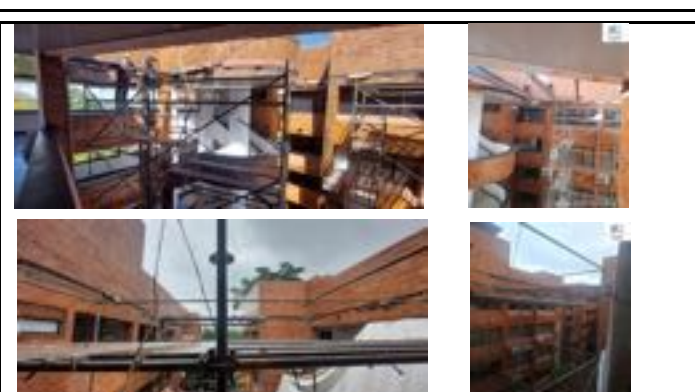
| <p align="center"><b>DESMONTE DE CUBIERTA EN POLICARBONATO, JUNTO CON LA ESTRUCTURA TUBULAR Y LA ESTRUCTURA PESADA DE LAS TORRES A Y TORRES B</b></p> | | |

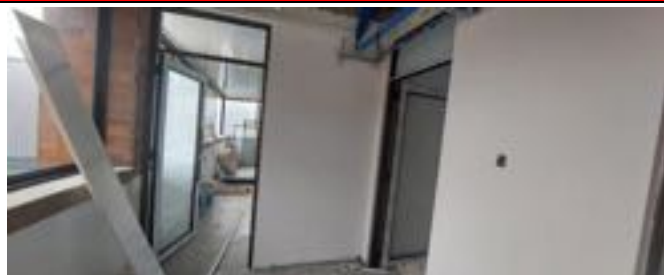
**INGRESO DE PUERTAS E INICIO DE INSTALACION DE PUERTAS EN OFICINAS DEL PISO 5 TORRE B ALA B**

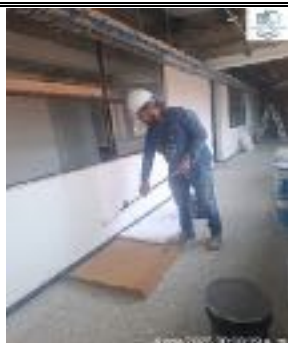
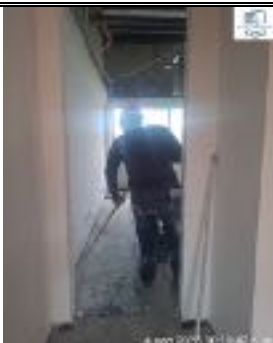
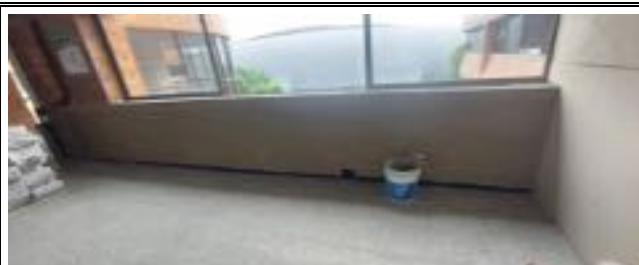
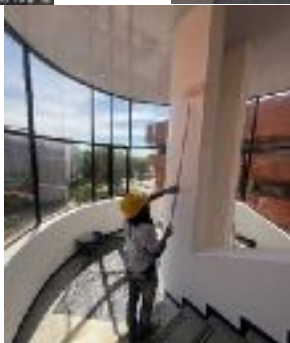
**APLICACIÓN DE ESTUCO Y PINTURA - APLICACIÓN DE ESTUCO Y PINTURA EN ESCALERAS, CORREDORES TORRE B PISO 5, PINTURA EN PASILLO CONECTOR ENTRE TORRE A Y TORRE B**

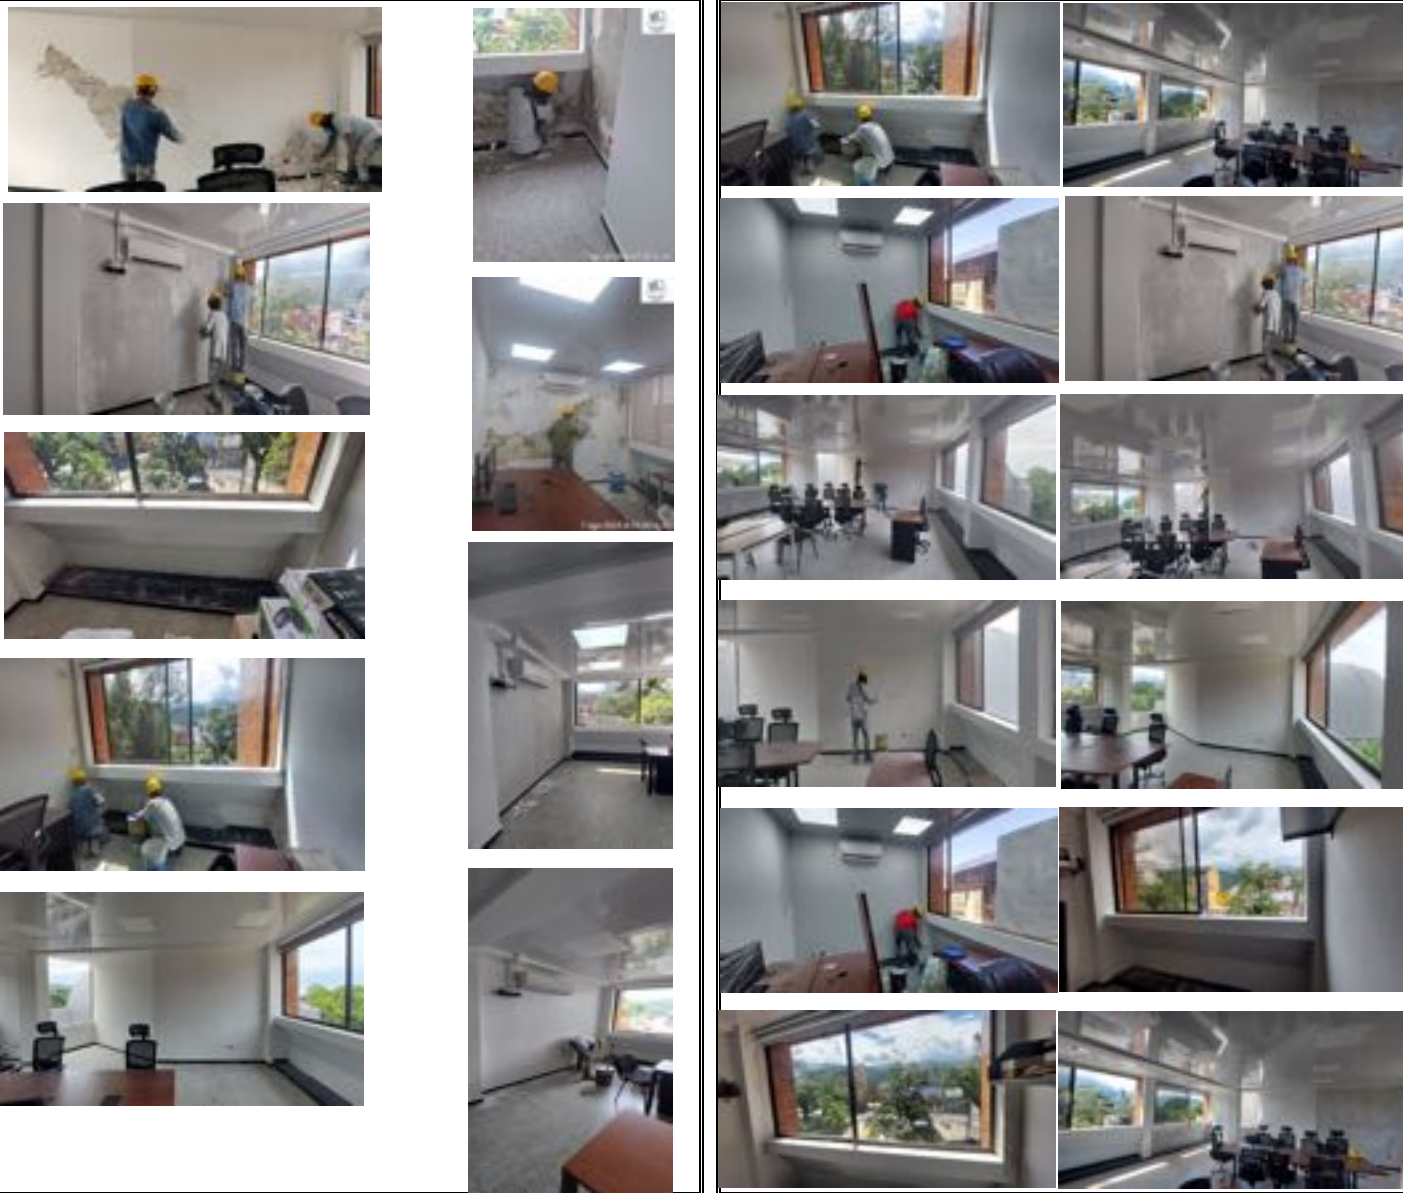
ACTIVIDAD DE LIJADO, APLICACIÓN DE ESTUCCO Y PINTURA EN LAS OFICINAS 509, 510, 511, 514 Y 515, DEBIDO A LAS HUMEDADES PRESENTADAS

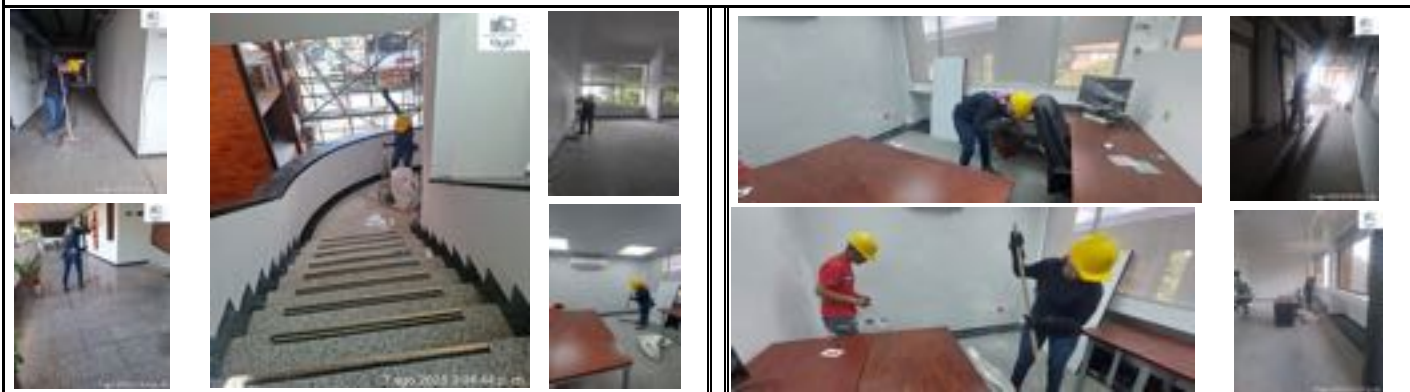
INSTALACIÓN DE ESTRUCTURA Y CIELO RASO EN PVC EN OFICINAS Y PASILLOS DEL PISO 5 TORRE B ALA B

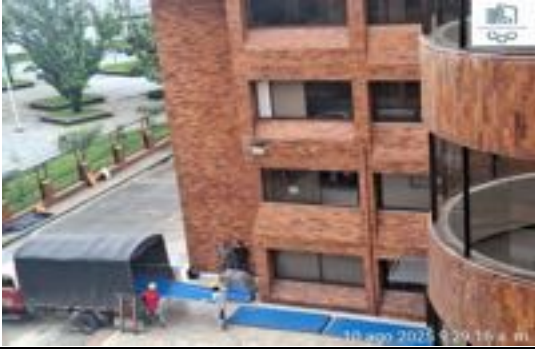
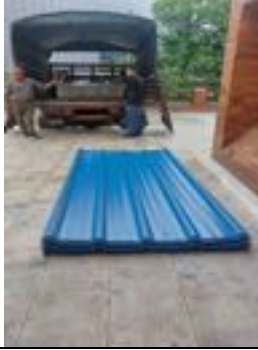
| <p align="center"><b>INGRESO TEJA PARA CUBIERTA DE LAS TORRES A Y B</b></p> | | |

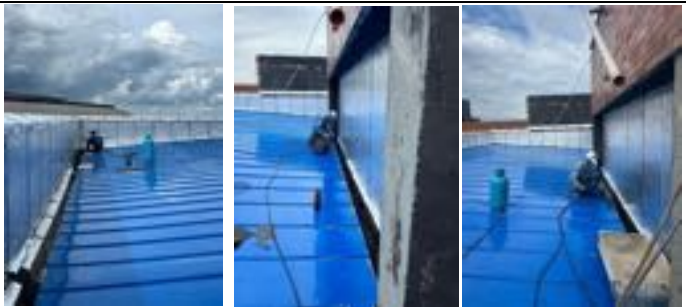
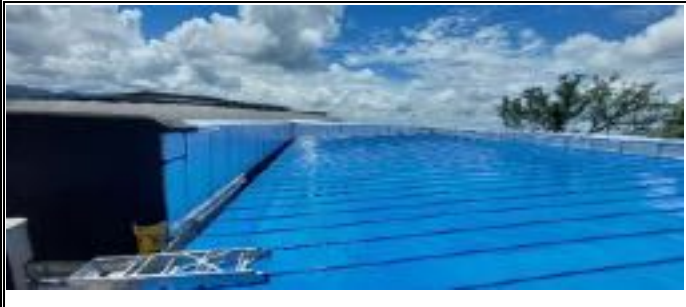
| <p align="center"><b>INSTALACIÓN DE MANTO EN VIGA CANAL CUBIERTA TORRE B</b></p> | | |

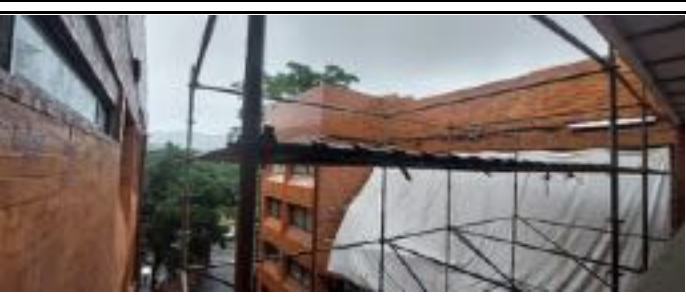
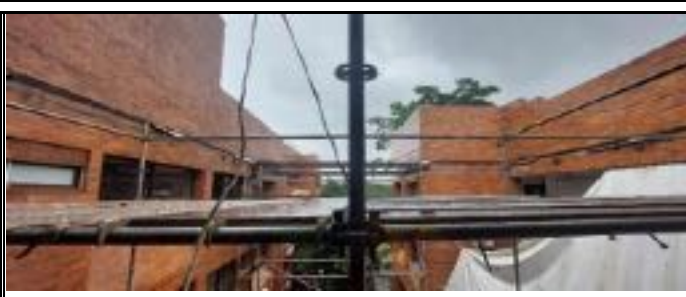
| <p align="center"><b>SE FINALIZA CON EL DESMONTE DE CUBIERTA EN POLICARBONATO. JUNTO CON LA ESTRUCTURA TUBULAR Y LA ESTRUCTURA PESADA DE LAS TORRES A Y TORRES B</b></p> | | |

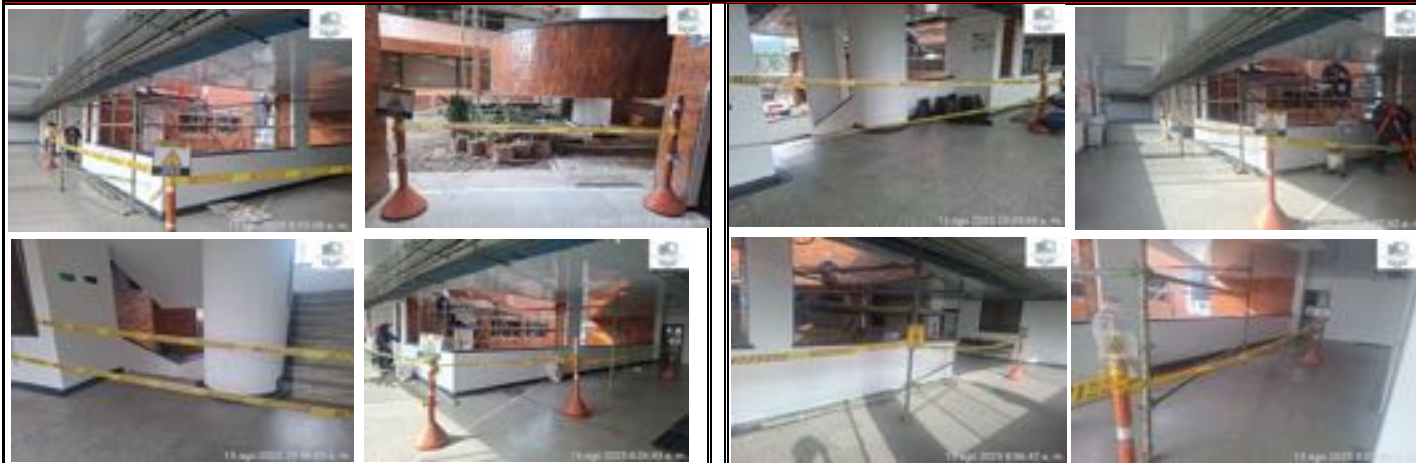
**SEÑALIZACION PARA LA ACTIVIDAD DE INSTALACION DE MENSULAS DE LAS TORRES A Y TORRES B**

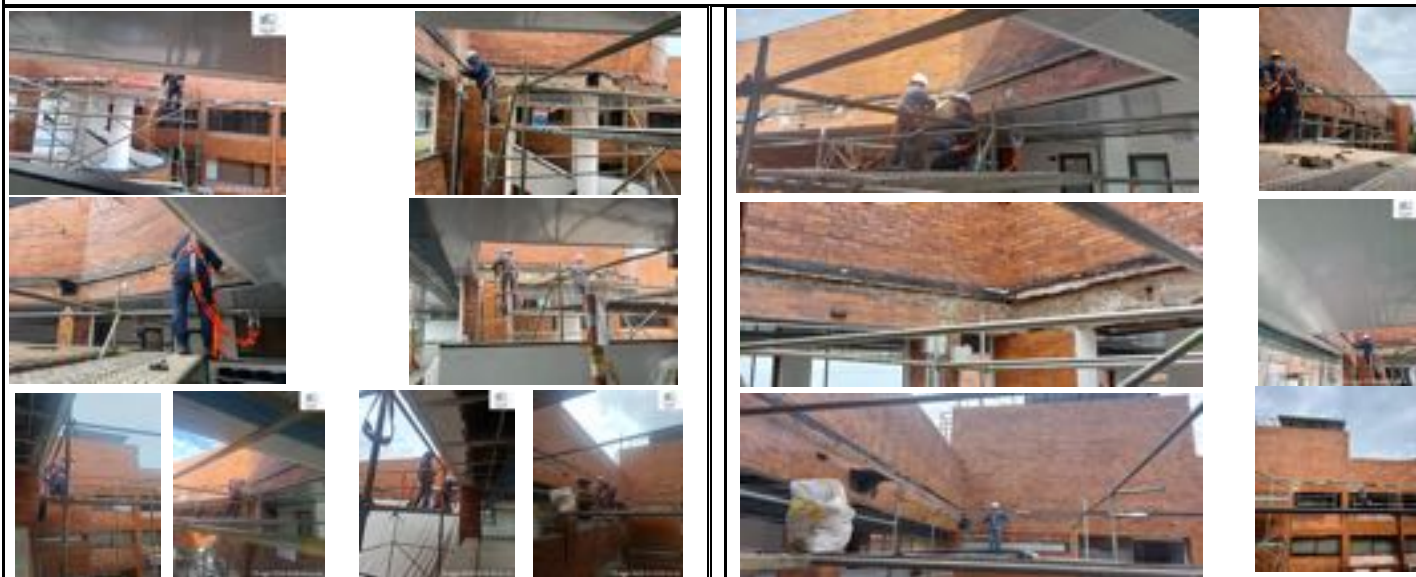
**INSTALACIÓN DE MENSULAS**

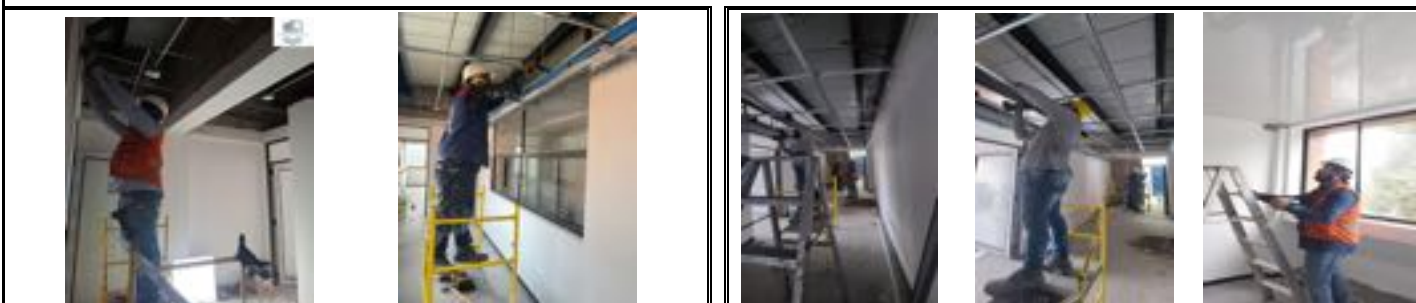
**INSTALACIÓN DE ESTRUCTURA Y CIELO RASO EN PVC EN OFICINAS Y PASILLOS DEL PISO 5 TORRE B ALA B**

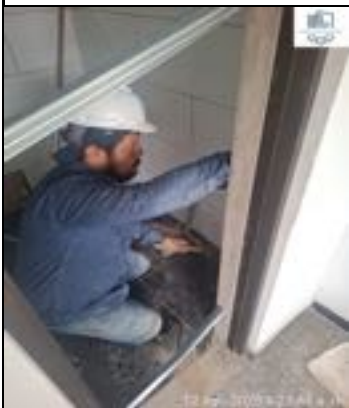
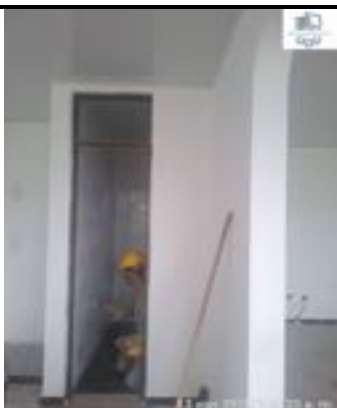
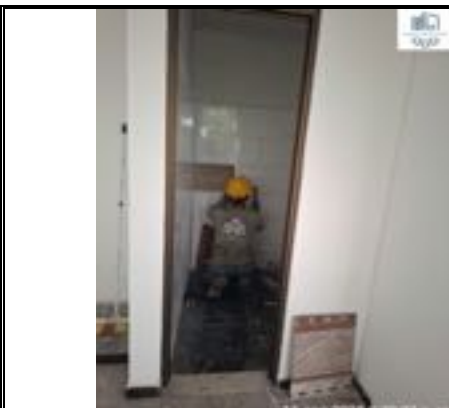
INSTALACIÓN DE PIEZAS FALTANTES POR CALIDAD EN LOS BAÑOS DE LAS OFICINAS DEL PISO 5 TORRE B ALA B JUNTOS CON LA ACTIVIDAD DE EMBOQUILLADO

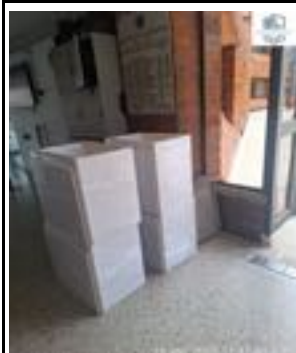
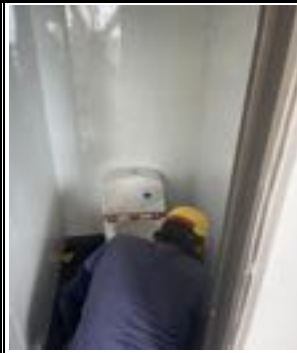
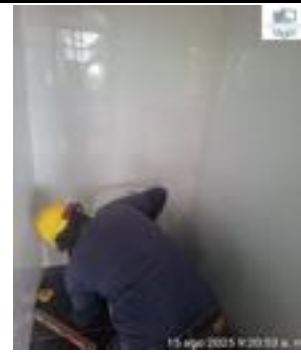
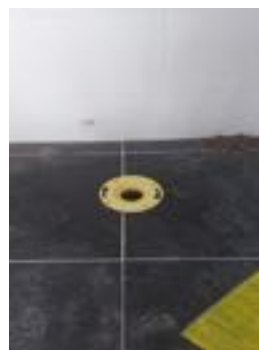
LLEGADA A OBRA DE CAJONES DE BANO DE MADERO Y MARMOL PARA BAÑOS DE OFICINAS PISO 5 TORRE B ALA B. SE REALIZA LA INSTALACION DE ESTOS ELEMENTOS JUNTO CON LA INSTALACION DE LOS SANITARIOS

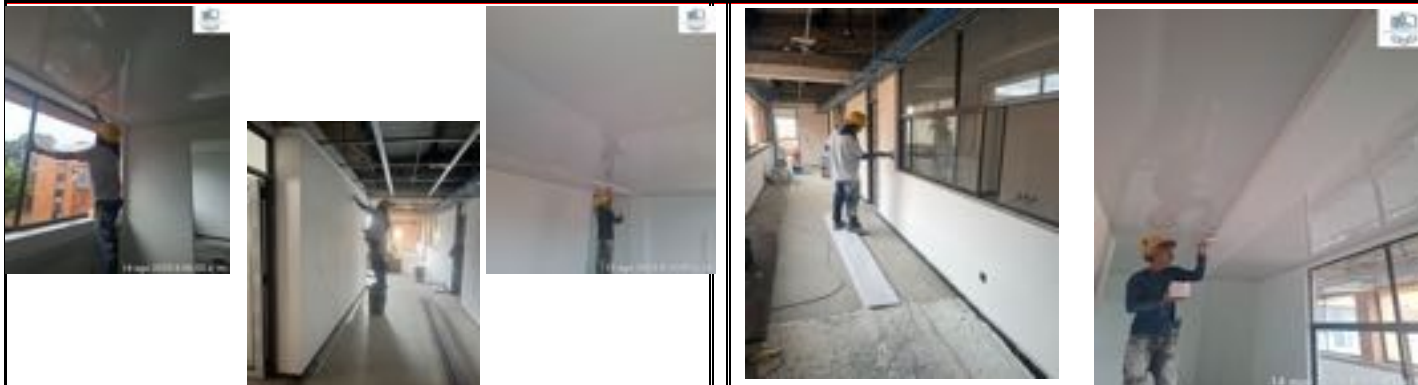
APLICACIÓN DE ULTIMA MANO DE PINTURA Y RECORTES EN OFICINAS PISO 5 TORRE B ALA B

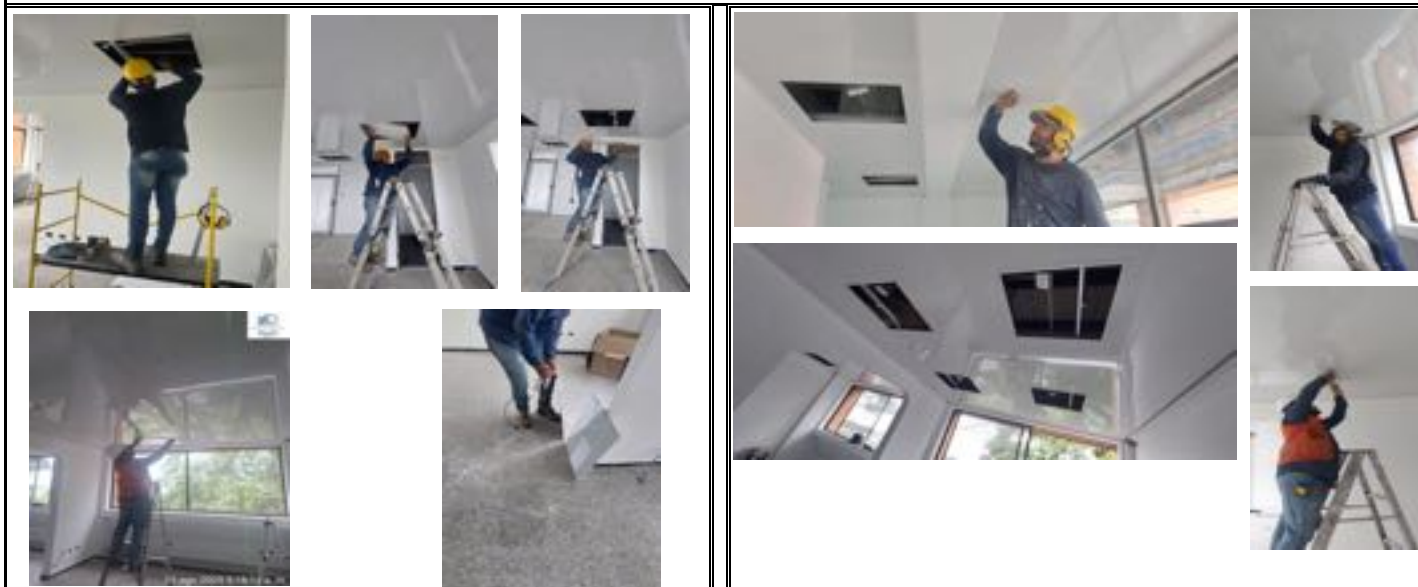
APERTURA DE VANOS PARA LA INSTALACIÓN DE LUMINARIAS Y LA INSTALACIÓN DE ESTOS ELEMENTOS

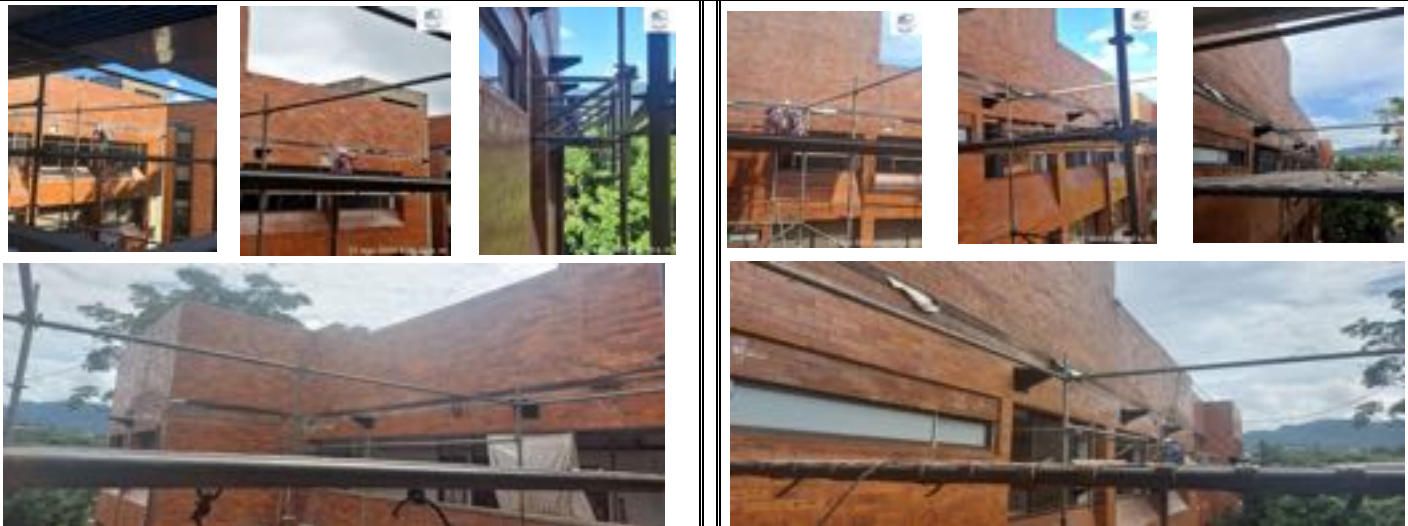
SE FINALIZA CON LA INSTALACIÓN DE LAS MENSULAS DE LA TORRES B

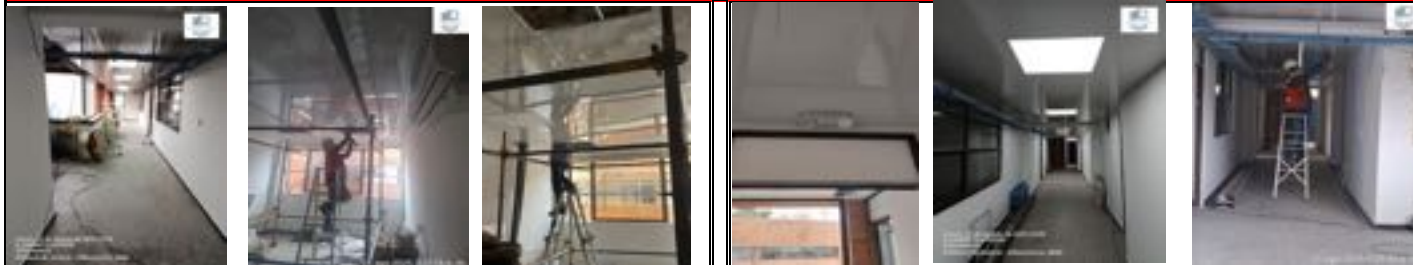
#### INSTALACION DE LUMINARIAS DE 60X60 Y LAMPARAS DE EMERGENCIA TIPO MICKEY MOUSE

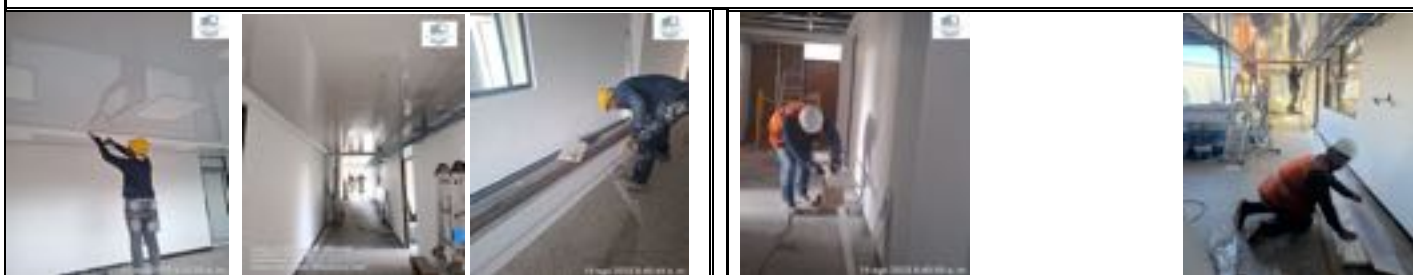
#### INSTALACION DE CIELO RASO EN PVC PARA LAS OFICINAS Y CORREDORES DE LA TORRE B ALA B

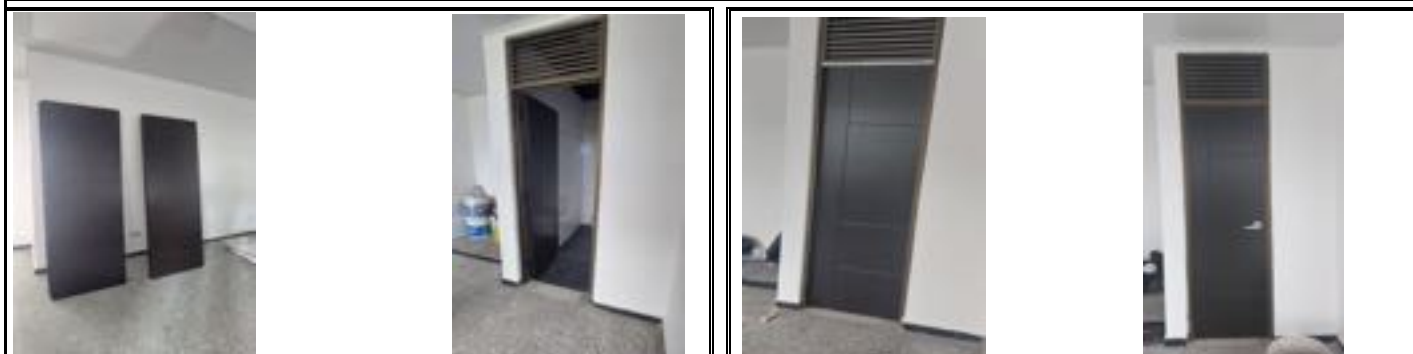
#### LLEGADA E INSTALACION DE PUERTAS DE MADERA PARA LOS BAÑOS DE LAS OFICINAS DEL PISO 5 TORRE B ALA B

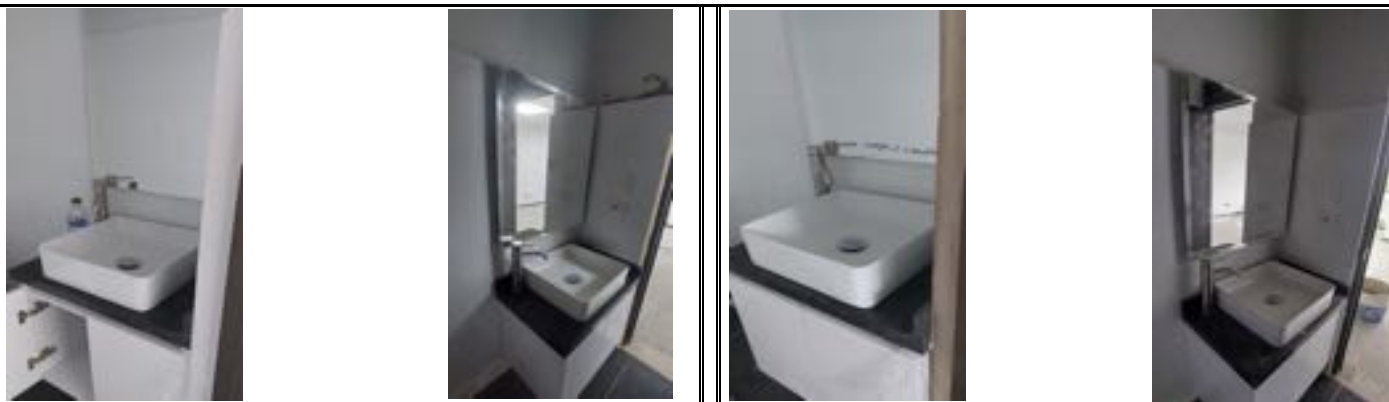
INSTALACION DE LAVAMANOS Y ESPEJOS EN BAÑOS DE OFICINAS PISO 5 TORRE B ALA B
