## **INFORME MENSUAL N° 10 01 DE AGOSTO DE 2020 – 20 DE AGOSTO DE 2020 TOMO I**

**INTERVENTORÍA TÉCNICA, ADMINISTRATIVA, AMBIENTAL, JURÍDICA Y FINANCIERA AL CONTRATO DE EJECUCIÓN DE LAS OBRAS DE AMPLIACIÓN DEL COLEGIO INTEGRADO DE FONTIBON SEDE B EMMA VILLEGAS DE GAITAN, UBICADO EN LA LOCALIDAD NUEVE (9) FONTIBON, DE ACUERDO CON LOS PLANOS, ESPECIFICACIONES Y CANTIDADES DE OBRA ENTREGADAS POR LA SED.**

# INFORME MENSUAL DE INTERVENTORIA No10

INFORME MENSUAL INTERVENTORÍA  
01 DE AGOSTO DE 2020 AL 20 DE AGOSTO DE 2020  
CONTRATO DE INTERVENTORÍA No . CO 1 PCCNTR.1036913 DE 2019

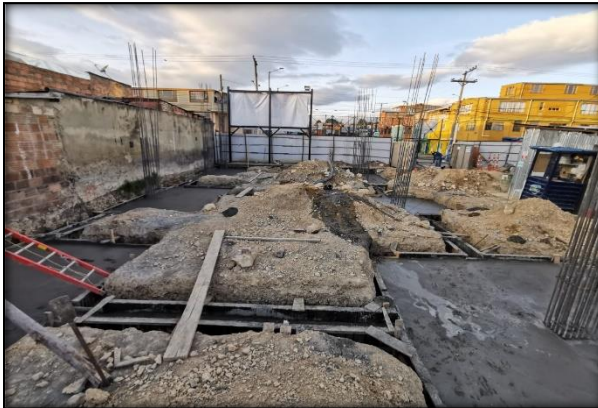
Fotografía No. 01

Se funden zapatas y vigas de cimentación con concreto de 3500 PSI para el arranque de columnas en concreto de 4000 PSI, según las especificaciones planteadas por el diseñador estructural para toda la cimentación del módulo N° 1. Se realizó fundida el 31 de julio de 2020.

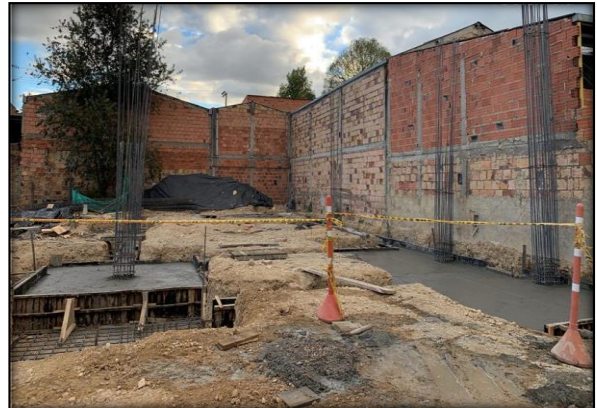
Fotografía No. 02

Se funden zapatas y vigas de cimentación con concreto de 3500 PSI, para el arranque de columnas en concreto de 4000 PSI, según las especificaciones planteadas por el diseñador estructural para toda la cimentación del módulo N° 2. Se realizó fundida el 18 de julio de 2020.

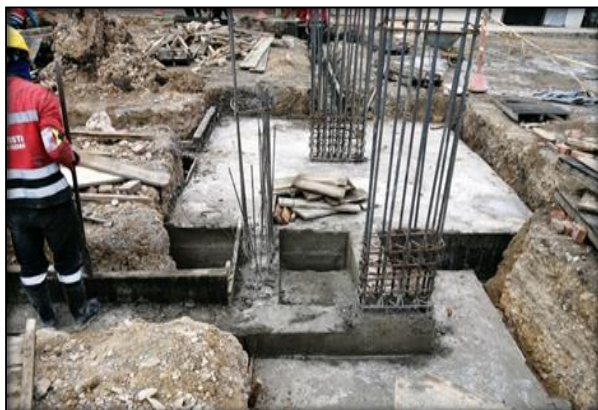
Fotografía No. 03

Se funden zapatas y vigas de cimentación con concreto de 3500 PSI y para el arranque de columnas en concreto de 4000 PSI, según las especificaciones planteadas por el diseñador estructural para toda la cimentación del módulo N° 3. Se realizó fundida el 7 de julio de 2020.

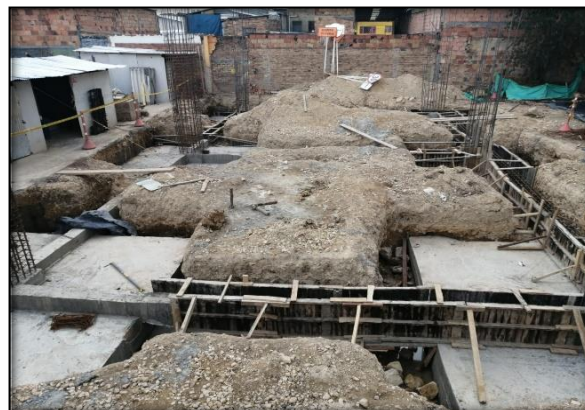
Fotografía No. 04

Se funden zapatas y vigas de cimentación con concreto de 3500 PSI y para el arranque de columnas en concreto de 4000 PSI, según las especificaciones planteadas por el diseñador estructural para toda la cimentación del módulo N° 4. Se realizó fundida el 18 y 20 de agosto de 2020.

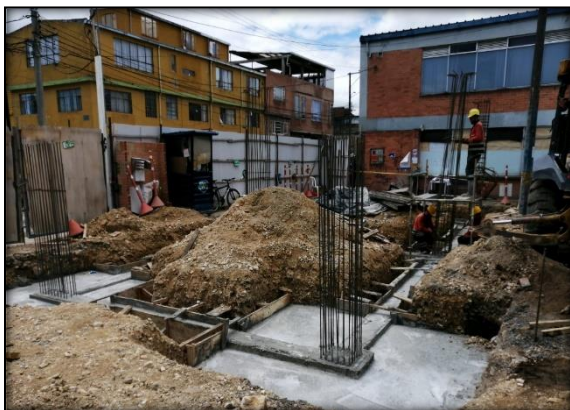
Fotografía No. 05

Se funden zapatas y vigas de cimentación con concreto de 3500 PSI y para el arranque de columnas en concreto de 4000 PSI, según las especificaciones planteadas por el diseñador estructural para toda la cimentación del módulo N° teatrino. Se realizó fundida el 18 de agosto de 2020.

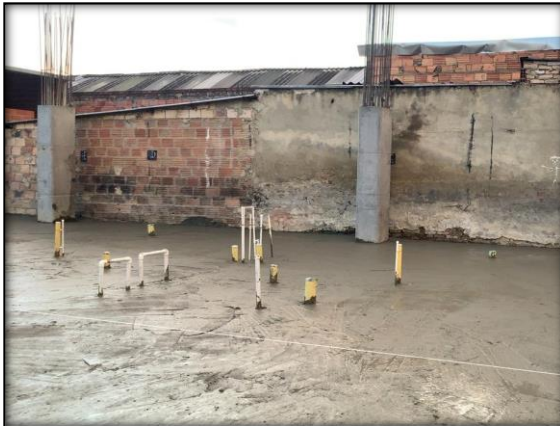
Fotografía No. 07

Se funde placa de contra piso del módulo N° 1, con malla electro soldada de 6mm 15x15 y concreto de 3500 PSI según las especificaciones planteadas por el diseñador estructural. Se realizó fundida el 20 de agosto de 2020.

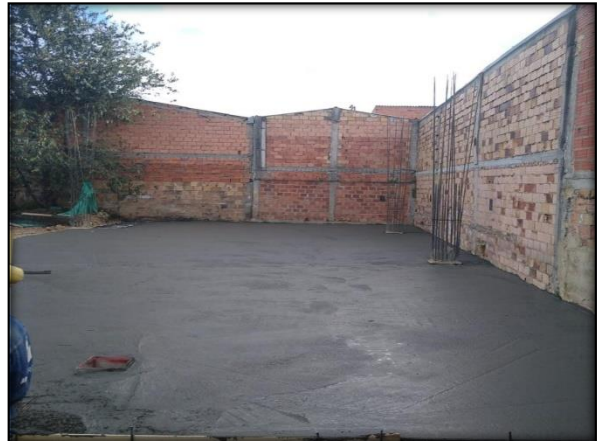
Fotografía No. 08

Se funde placa de contra piso del módulo N° 2, con malla electro soldada de 6mm 15x15 y concreto de 3500 PSI según las especificaciones planteadas por el diseñador estructural. Se realizó fundida el 27 de julio de 2020.

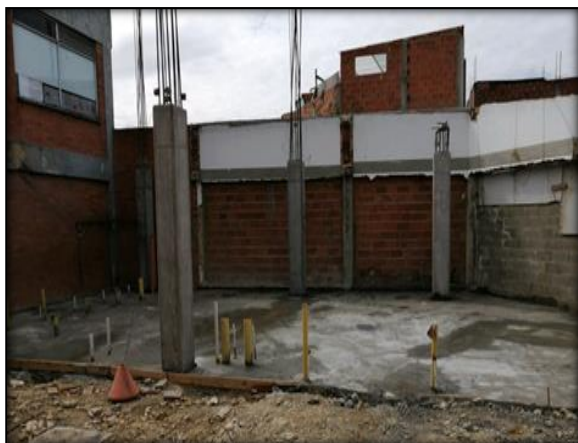
Fotografía No. 09

Se funde placa de contra piso del módulo N° 7, con malla electro soldada de 6mm 15x15 y concreto de 3500 PSI según las especificaciones planteadas por el diseñador estructural. Se realizó fundida el 31 de julio de 2020.

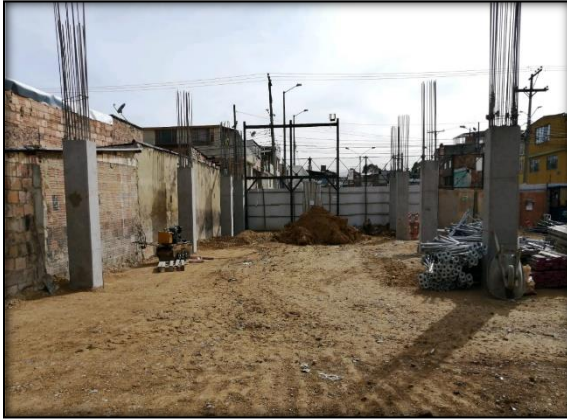
Fotografía No. 10

Se funden columnas en concreto de 4000 PSI desde el arranque de las zapatas a el nivel +N3.30 según las especificaciones planteadas por el diseñador estructural para el módulo N° 1. Se realizó fundida el 5 de agosto de 2020.

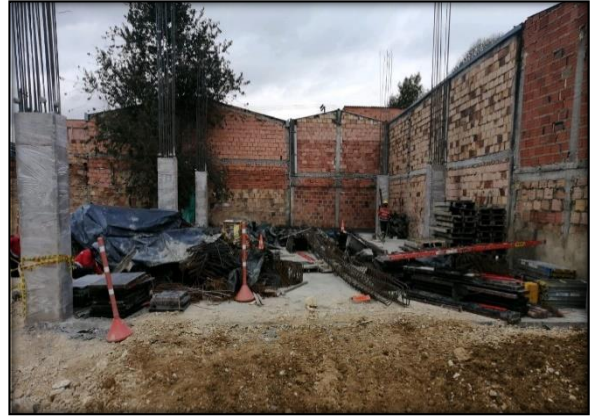
Fotografía No. 11

Se funden columnas en concreto de 4000 PSI desde el arranque de las zapatas a el nivel +N3.30 según las especificaciones planteadas por el diseñador estructural para el módulo N° 2. Se realizó fundida el 31 de julio de 2020.

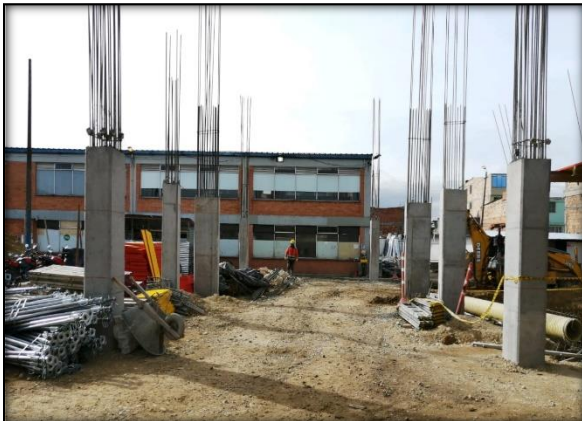
Fotografía No. 12

Se funden columnas en concreto de 4000 PSI desde el arranque de las zapatas a el nivel +N3.30 según las especificaciones planteadas por el diseñador estructural para el módulo N° 3. Se realizó fundida el 27 de julio de 2020.

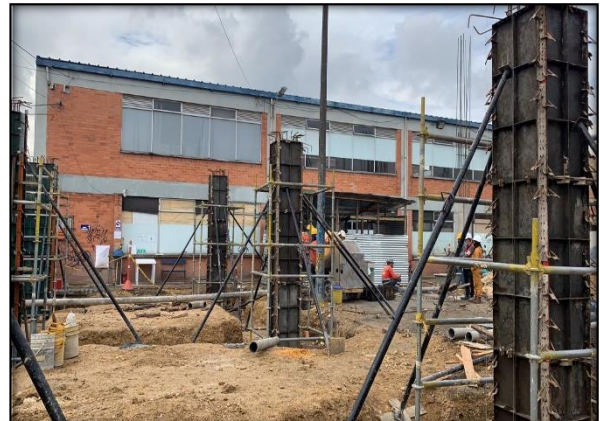
Fotografía No. 13

Se funden columnas en concreto de 4000 PSI desde el arranque de las zapatas a el nivel +N3.30 según las especificaciones planteadas por el diseñador estructural para el módulo del teatrino. Se realizó fundida el 20 de agosto de 2020.

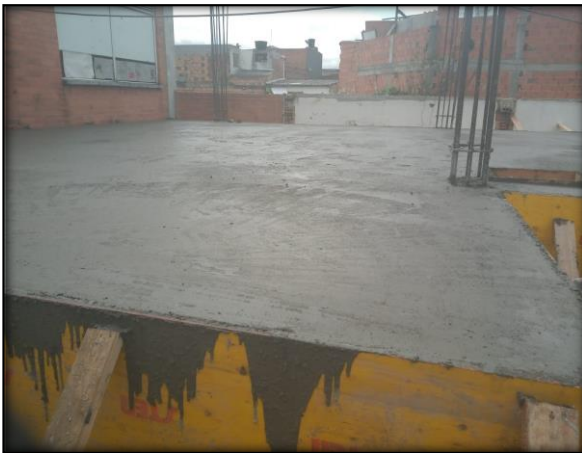
**Fotografía No. 15**

Se funde placa de entre piso del módulo N° 7, con malla electro soldada de 6mm 15x15 superior e inferior y concreto de 3500 PSI según las especificaciones planteadas por el diseñador estructural para el módulo N°7. Se realizó fundida el 20 de agosto de 2020.

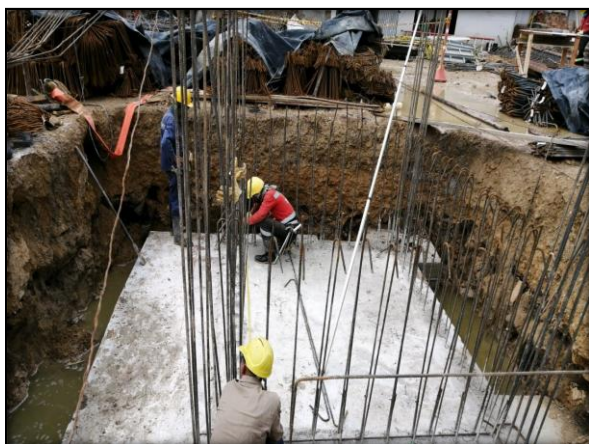
Fotografía No. 16

Se funde cimentación del foso del ascensor del módulo N° 2, con concreto de 4000 PSI según las especificaciones planteadas por el diseñador estructural.

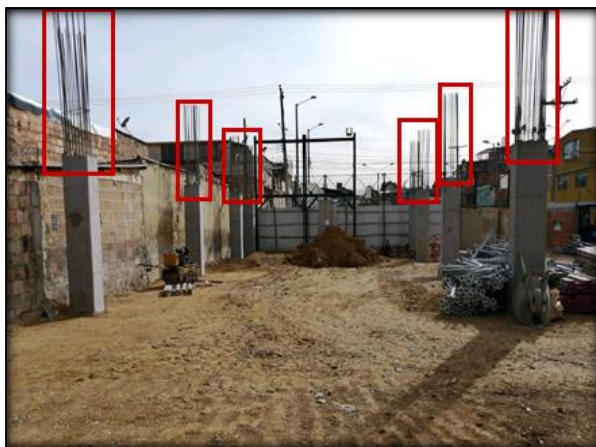
Fotografía No. 17

Se dejan los aceros previstos para las columnas del módulo N° 1 desde el N +3.30 hasta N +6.60 sin fundir.

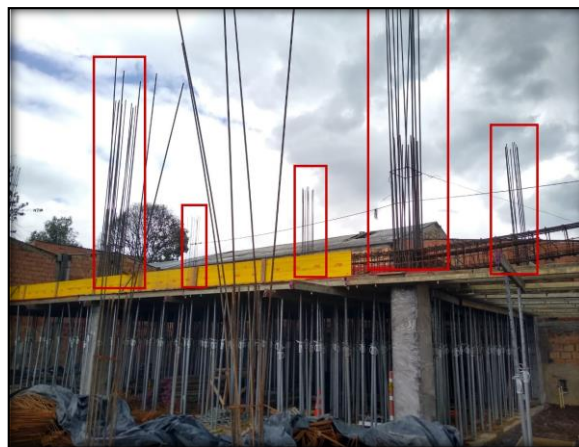
Fotografía No. 18

Se dejan los aceros previstos para las columnas del módulo N° 2 desde el N +3.30 hasta N +6.60 sin fundir.

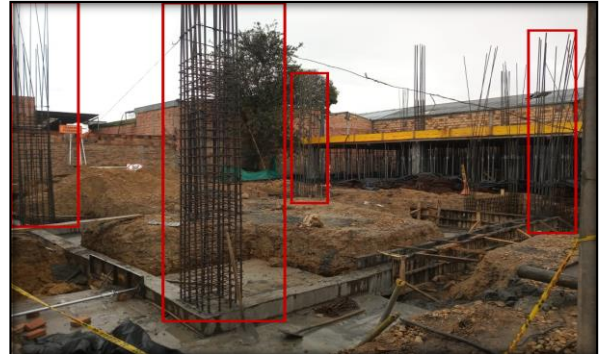
Fotografía No. 20

Se dejan los aceros previstos para las columnas del módulo N° 4 desde el N +0.00 hasta N +6.60 sin fundir

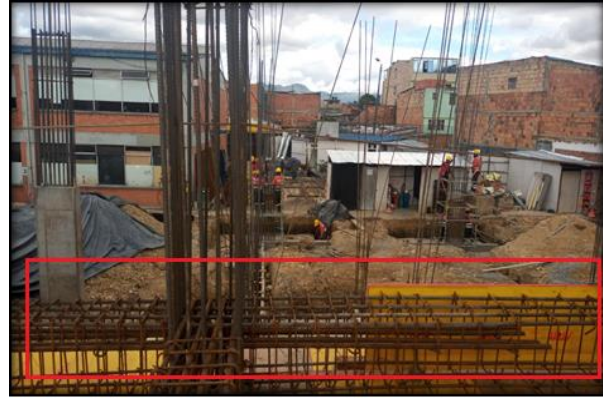
Fotografía No. 22

Se dejan los aceros previstos para las columnas del módulo N° 7 desde el N +3.30 hasta N +6.60 sin fundir

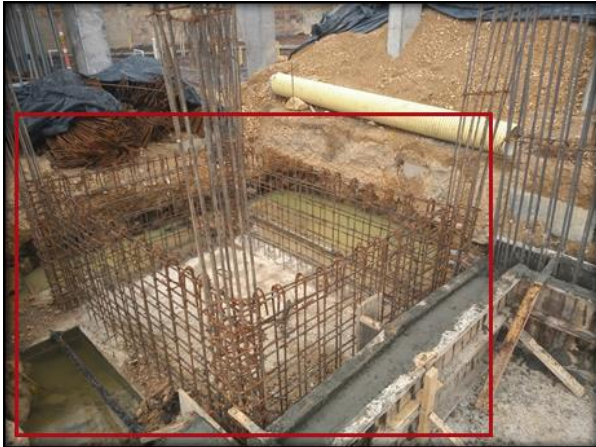
Fotografía No. 23

Se dejan los aceros previstos de los muros del foso del ascensor módulo N° 2 desde el N -1.50 hasta N +0.00 sin fundir

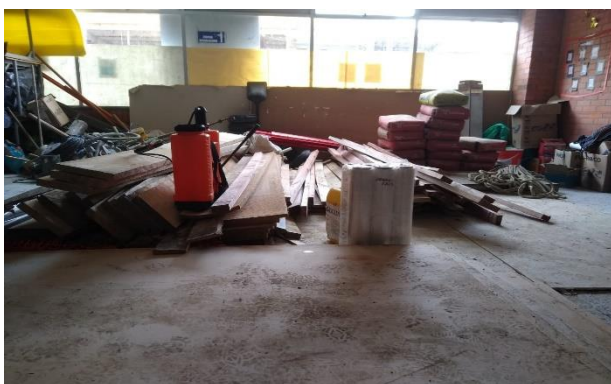
Fotografía No. 24

Almacenamiento de materiales y equipo que pertenecen a INNFRASAS los cuales quedan en salón de la estructura existente, inventario se entrega en **anexo 1**.

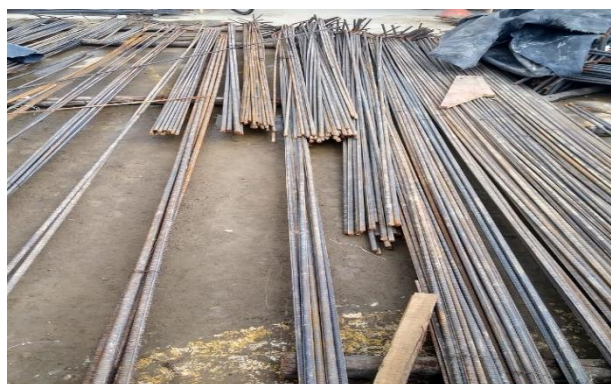
Fotografía No. 25

Almacenamiento de acero figurado y recto los cuales se encuentran acopiado sobre madera para su protección, inventario se entrega en **anexo 2**.

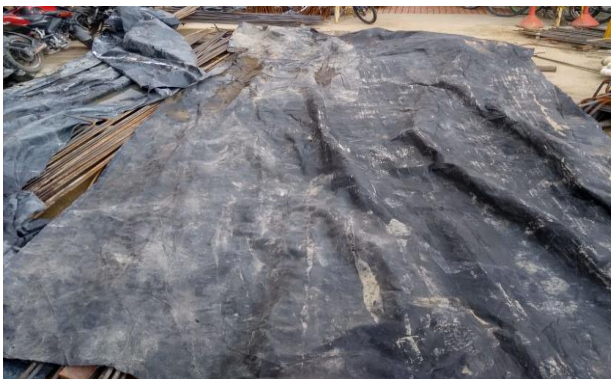
Fotografía No. 26

Cubrimiento del acero con plástico para su protección y cuidado de sus características, inventario se entrega en **anexo 2**.

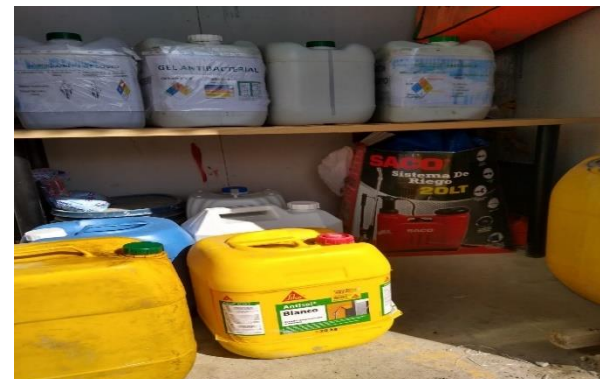
Fotografía No. 27

Almacenamiento de productos químicos los cuales se encuentra en una zona apropiada para su uso, inventario se entrega en **anexo 1**.

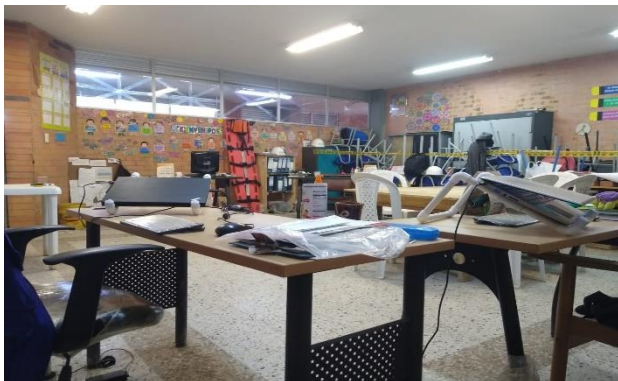
Fotografía No. 28

Implementos de seguridad y equipos INNFR SAS los cuales quedan en salón de la estructura existente, inventario se entrega en **anexo 3**.

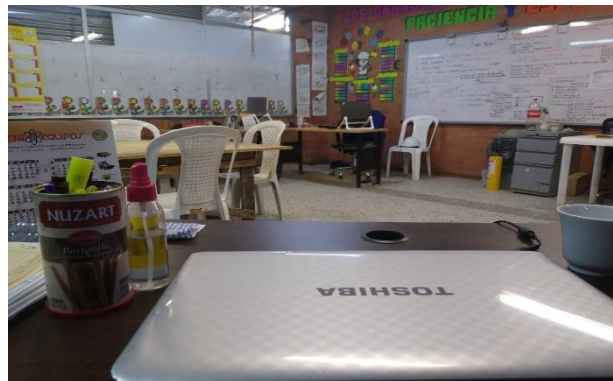
Fotografía No. 29

Implementos de seguridad y equipos INNFR SAS los cuales quedan en salón de la estructura existente, inventario se entrega en **anexo 3**.

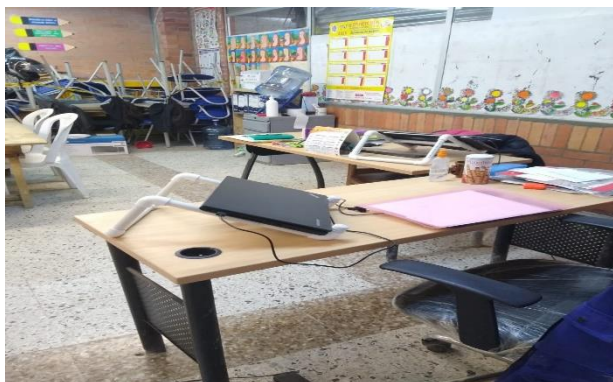
Fotografía No. 30

Implementos de seguridad y equipos INNFR SAS los cuales quedan en salón de la estructura existente, inventario se entrega en **anexo 3**.

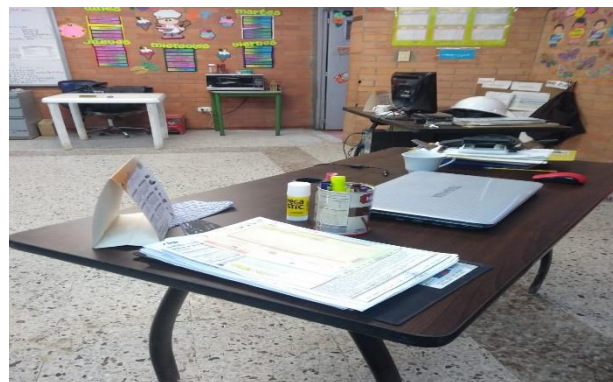
Fotografía No. 31

Implementos de seguridad y equipos INNFR SAS los cuales quedan en salón de la estructura existente, inventario se entrega en **anexo 3**.

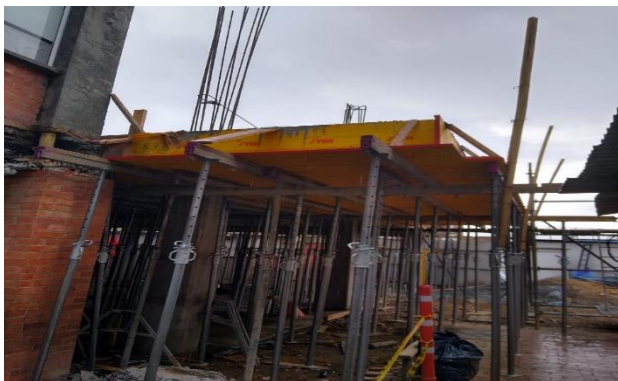
Fotografía No. 32

Encofrados modulares STEN en alquiler los cuales quedan armados con sus respectivos accesorios y puntales de seguridad, inventario se entrega en anexo 2. Módulo 7.

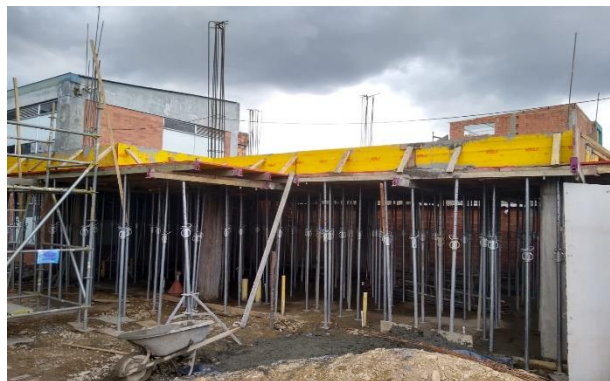
Fotografía No. 33

Encofrados modulares STEN los cuales quedan armados con sus respectivos accesorios y puntales de seguridad, inventario se entrega en anexo 2. Módulo 7.

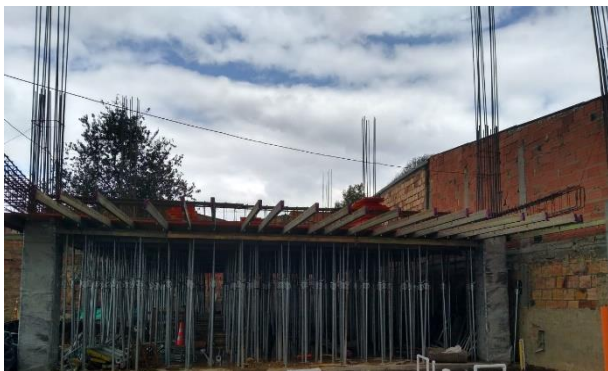
Fotografía No. 34

Encofrado modular STEN los cuales quedan armados con sus respectivos accesorios y puntales de seguridad, inventario se entrega en anexo 2. Módulo 2.

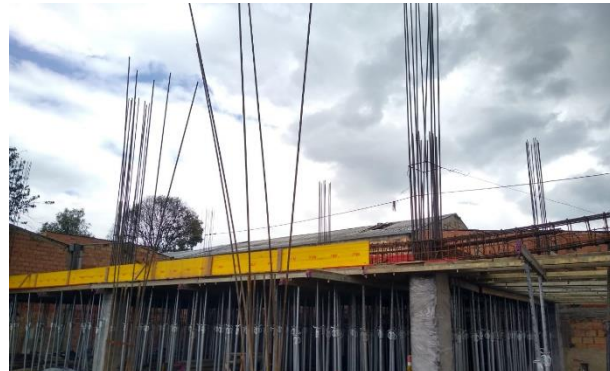
Fotografía No. 35

Encofrado modular STEN los cuales quedan armados con sus respectivos accesorios y puntales de seguridad, inventario se entrega en anexo 2. Módulo 2.

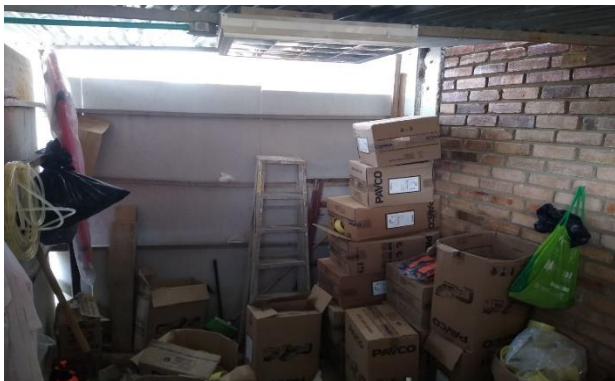
Fotografía No. 36

Almacenamiento de materiales hidrosanitarios los cuales quedan en campamento, inventario se entrega en anexo 4.

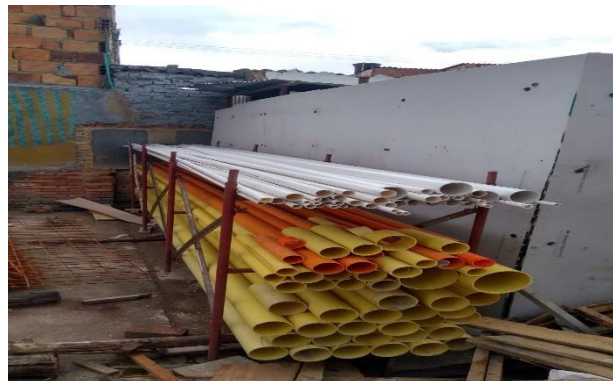
Fotografía No. 37

Almacenamiento de tubería sanitaria y presión los cuales quedan en patio del colegio, inventario se entrega en anexo 4.

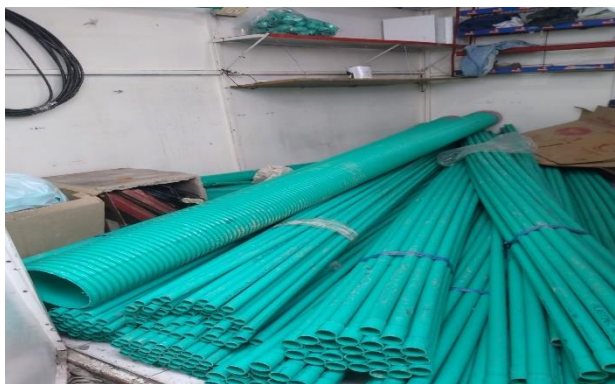
Fotografía No. 38

Almacenamiento de materiales y equipos eléctricos los cuales quedan en campamento, inventario se entrega en anexo 5.

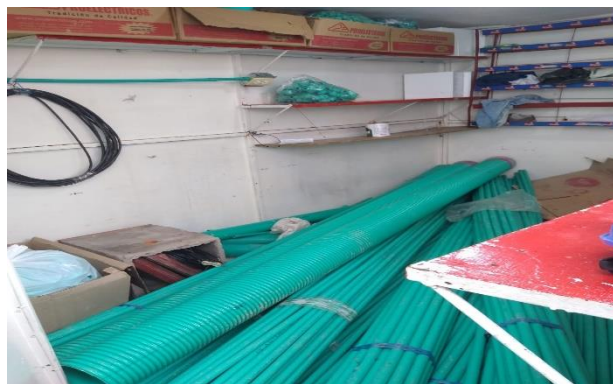
Fotografía No. 39

Almacenamiento de materiales y equipos eléctricos los cuales quedan en campamento, inventario se entrega en anexo 5.

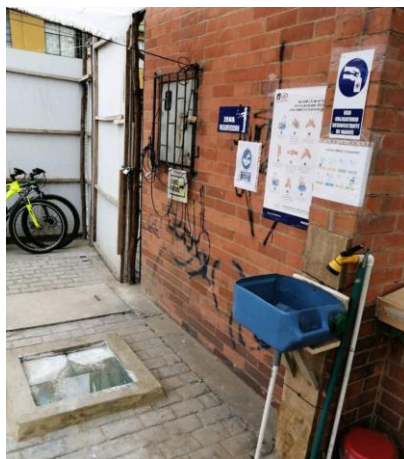
**Fotografía No. 40**

- 4.1 Poceta de desinfección en la entrada, para el ingreso de todo el personal, operativo, visitante y administrativa.

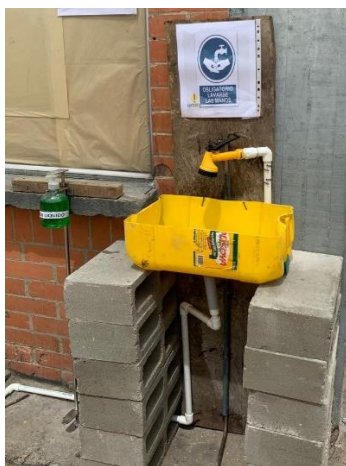
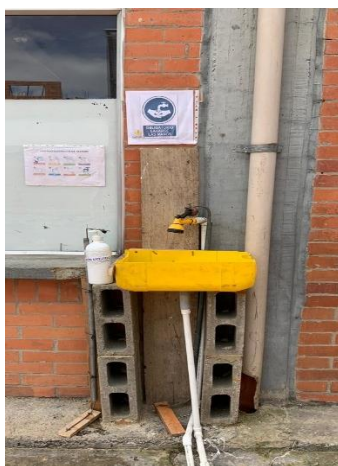
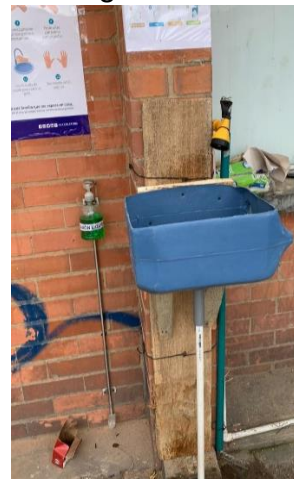
- 4.2 Se adecuaron 3 lavamanos, los cuales cuentan con: su dispensador de jabón líquido con pedal en metal, lavamanos en material plástico con pedal ajustado a la llave del agua.

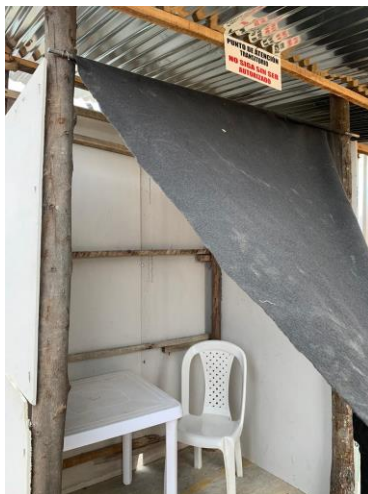
**Fotografía No. 44**

- 4.3 Se deja un campamento de punto de atención transitorio, el cual cuenta con una mesa plástica rimax y una silla plástica rimax, con una poli sombra negra en la entrada y una señalización en la parte superior.

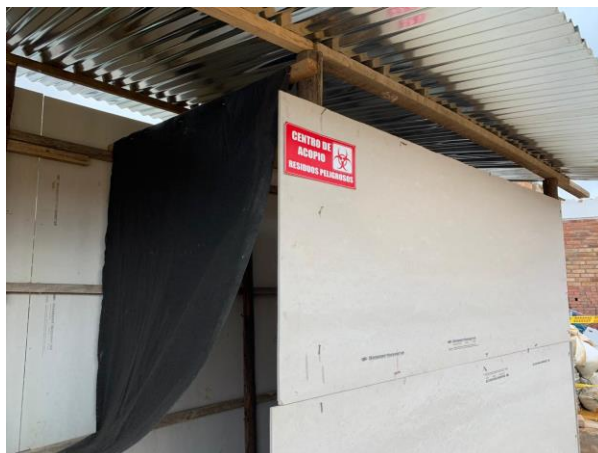
**Fotografía No. 45**

- 4.4 Se deja un campamento como centro de acopio, el cual cuenta con la disposición de residuos peligrosos los cuales serán depositados cuando se cumpla con el volumen requerido para su disposición, en la entrada se delimita con poli sombra negra y una señalización en la parte superior.

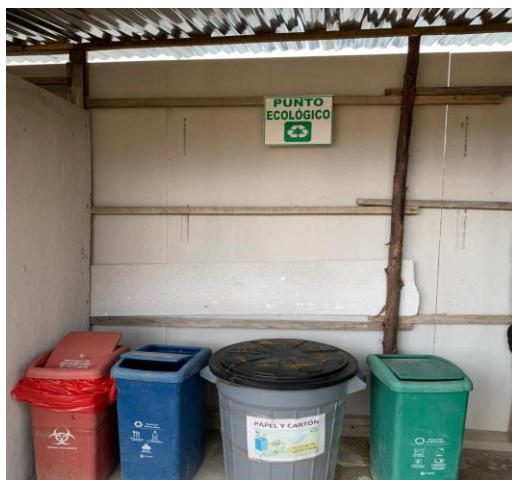
**Fotografía No. 46**

4.5 Se deja un punto de acopio ecológico el cual tiene cuatro canecas de colores: rojo, azul, gris y verde. Adicional en la parte superior se cuenta con señalización.

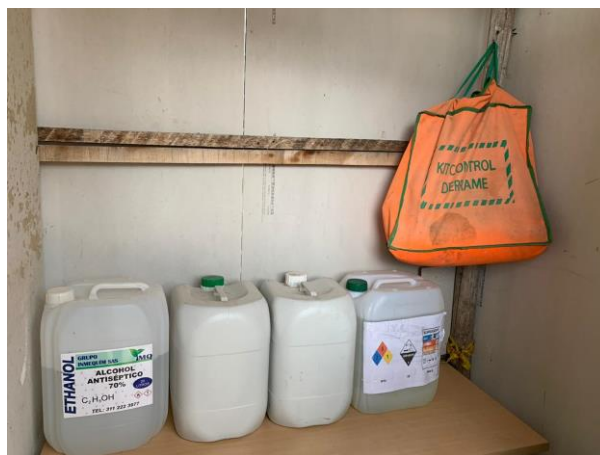
**Fotografía No. 47**

4.6 Se deja un campamento con un kit control de derrame, productos químicos y las fichas técnicas de seguridad de los mismos productos, se cuenta con puerta en teja de zin, candado y señalización.

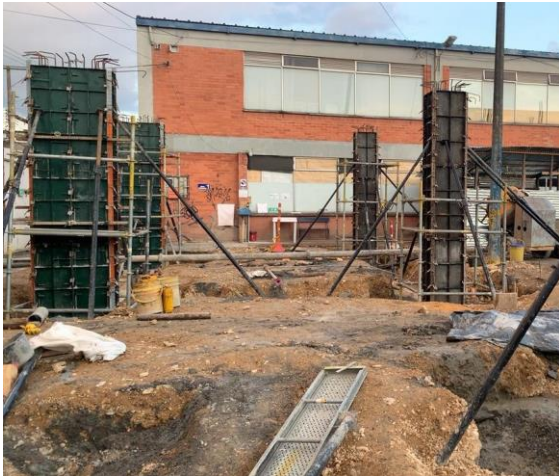
*Ilustración 2 Teatrino (Vaciado de Columnas)*

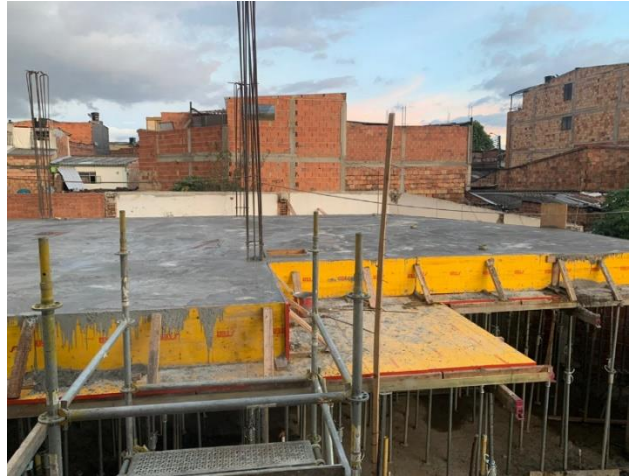
*Ilustración 1 Módulo 7 (Vaciado de Placa de Entre piso)*

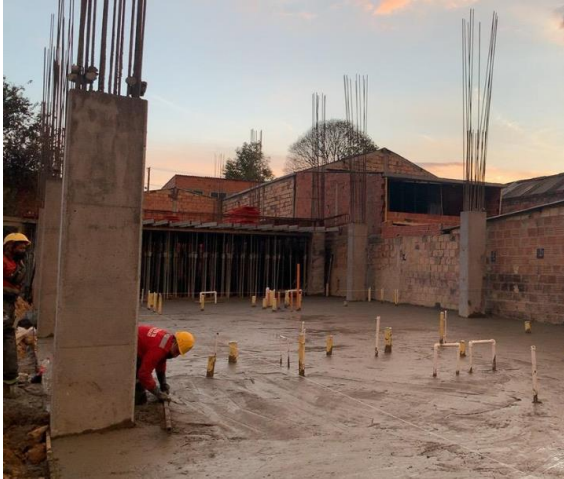
*Ilustración 3 Módulo 1 (Vaciado de Placa de Contrapiso)*

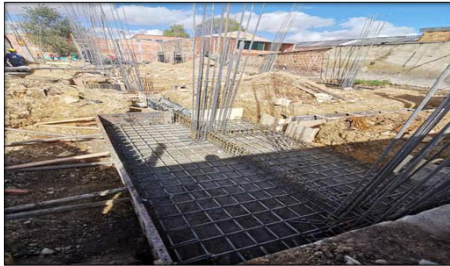
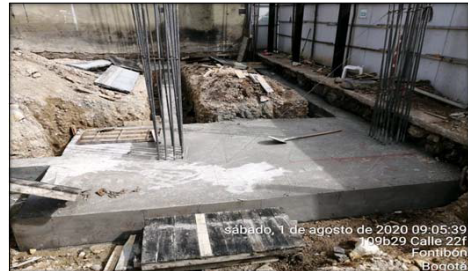
### CIMENTACION MÓDULO 1

- \* Debido a que la cimentación se encuentra a un nivel estructural a -1.50m se pueden presentar inundaciones que afectaría la integridad del acero y causaría socavación y erosión en los taludes adyacentes.
- \* Debido a las condiciones climáticas podría corroer el acero alterando sus propiedades físicas.

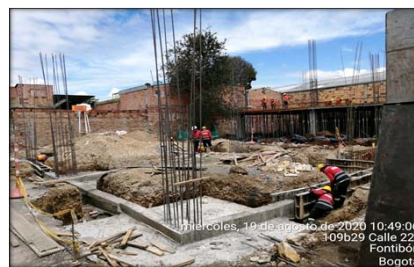
### CIMENTACION MÓDULO TEATRINO

ACTUAL
