| <br><b>ARMADA DE COLOMBIA</b> | <b>FORMATO INFORME SUPERVISIÓN MENSUAL</b> | | |

**INFORME DE SUPERVISIÓN No. 007 de 010**

Lapso del 01 al 30 de septiembre del 2025

| OBJETO DEL CONTRATO | : | CONTRATAR LA CONSTRUCCIÓN A TODO COSTO DEL PROYECTO DE MOVILIDAD FLUVIAL PARA LA INFANTERÍA DE MARINA DE LA ARMADA NACIONAL (BOTES DE BAJO CALADO – PRUEBAS DE FUNCIONAMIENTO) DE ACUERDO CON LAS ESPECIFICACIONES TÉCNICAS DESCRITAS EN EL ANEXO “A” |

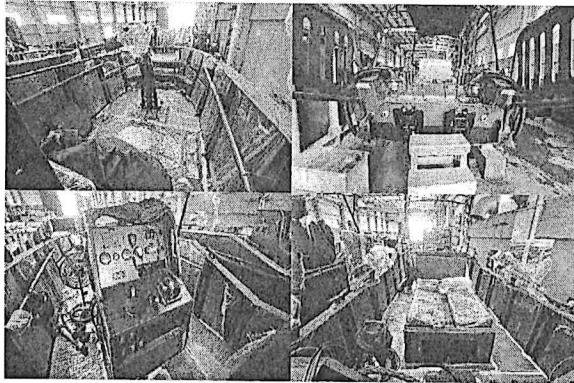
Foto No. 01 a 04 – Bote No. 6,7 y 8 integración de equipos, sistema de mando control, balístico, afustes y jack plate

Para los botes No. 6, 7 y 8 se les continua las actividades del proceso productivo de integración del cableado de conexión de los equipos auxiliares, elementos de comunicación, navegación, ruteado del cableado de mandos y control de los motores fuera de borda, se termina la instalación de los afustes, escudo MK 93 y 97, se termina la instalación de placas de protección resistencia balística, se instaló las bancadas en proa y popa de los botes, el verduguillo en material de caucho de alto impacto, carpa, marcación de calados y números de casco de los botes alistándolos para la entrega de los mismos, se realiza la integración de los jack plate assembly rev 2.0 para la instalación de los motores F/B.

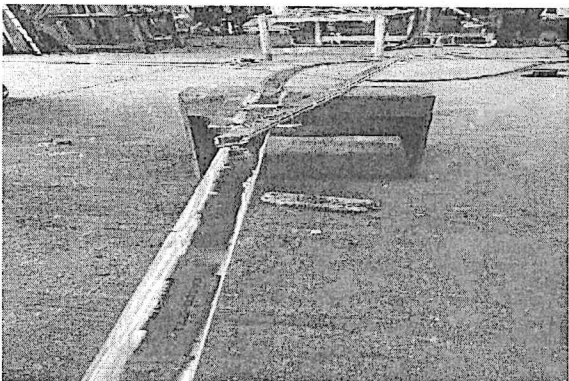
Foto No. 33 – Bote No. 19 Quila

De la misma forma que en el bote No. 18, se inicia el proceso productivo de integración y ensamble del bote No. 19, con el procedimiento de soldadura TIG de aluminio 5356 de 1/8" a la quilla de 12 mm de espesor, ejecución de END.

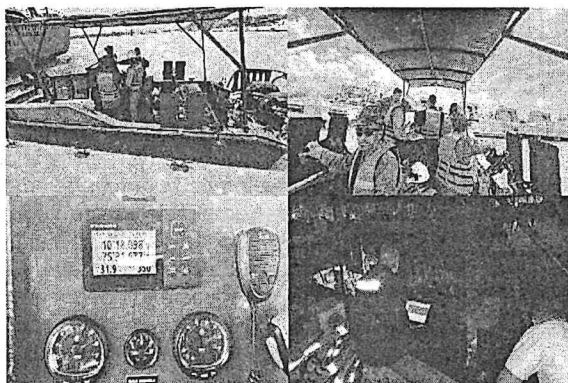
Foto No. 34 a 37 – Bote No. 6 Protocolos

Durante la presente semana para el bote No. 5 se continua con las actividades y el proceso productivo, con la realización de los protocolos de aceptación y prueba de los equipos donde se evidencio el funcionamiento en general del bote, sumado a esto se ejecutó el experimento de inclinación el cual se realizó en las instalaciones de BNL01 en el sector de la dársena, obteniendo buenos resultados, queda pendiente el reporte por parte de COTECMAR el reporte oficial con los resultados de la prueba.

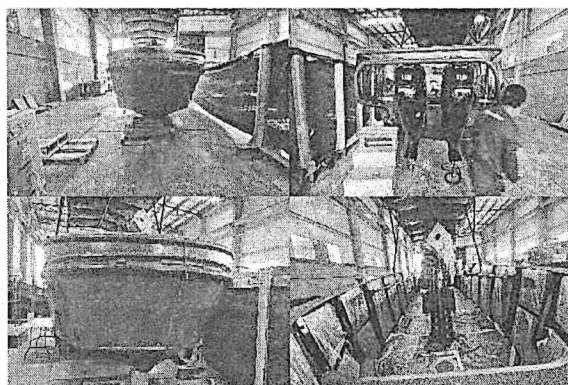
Foto No. 38 a 41 – Bote No. 7 y 8 integración de equipos, sistema de mando control, balístico, afustes,jack plate y motores

Durante la presente semana para los botes 7 y 8 se continua con las actividades y el proceso productivo de integración del cableado de conexión de los equipos auxiliares, elementos de comunicación, navegación, se continua con el ruteado del cableado de mando y control de los motores, se termina la instalación de los afustes, escudo MK 93 y 97 en los botes, se inicia el montaje y ajuste de los motores fuera de borda en los botes.

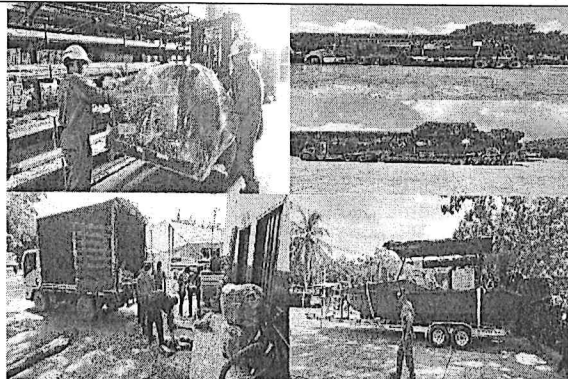
Foto No 142 a 145 –Bote 7 y 8 entrega de botes

Se realizó la entrega de 02 botes de bajo calado denominados ARC-BOFBC-041 y ARC-BOFBC-042 al usuario final en las instalaciones del BFLIM 17 Magangué bolívar, el personal designado para la recepción realizó las respectivas verificaciones del material de dotación, documentación y los botes siendo recibidos a satisfacción.
