### **INFORME FINAL DE EJECUCIÓN Y ENTREGA**

Contrato: **CO1.PCCNTR.8222880** del 21 de agosto de 2025.

**Objeto: CONTRATAR EL SUMINISTRO E INSTALACIÓN DE PUNTOS DE HIDRATACIÓN DE AGUA DE LA SEDE DE PUERTO GAITÁN META DEL CENTRO DE INDUSTRIA Y SERVICIOS DEL META.**

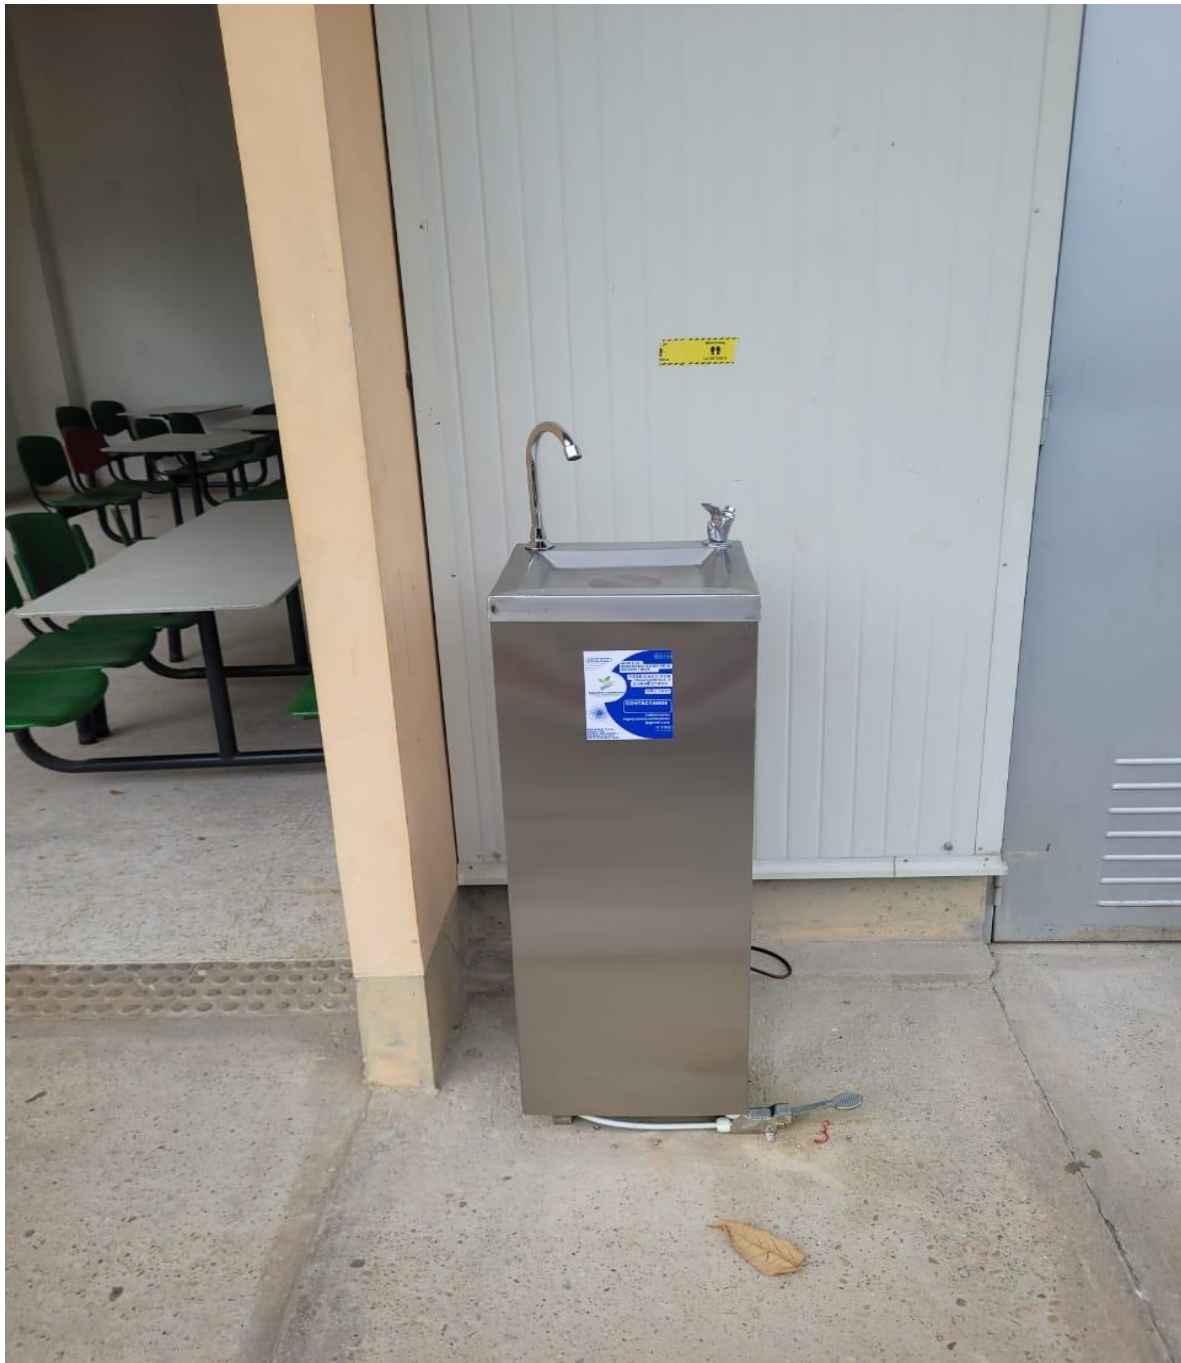
**Bebedero cafetería**

**PUNTO DE HIDRATACION UBICADO AFUERA DE LA CAFETERIA**

| ITEM | ELEMENTO A COMPROBAR | RESPUESTA |
|---|---|---|
| 11 | ¿Funciona correctamente el equipo? | Si el equipo se enciende en todos los modos y funciona correctamente consumo en la línea 1 de 4,18amp y línea 2 de 4,07amp, la presión de trabajo quedo en 125psi a 30°C y se realiza termografía a la salida de temperatura de evaporación del aire y es de 10,1°C con una absorción de 26,2°C es decir un delta de temperatura de 16 grados centígrados quedando en óptimas condiciones de funcionamiento. |

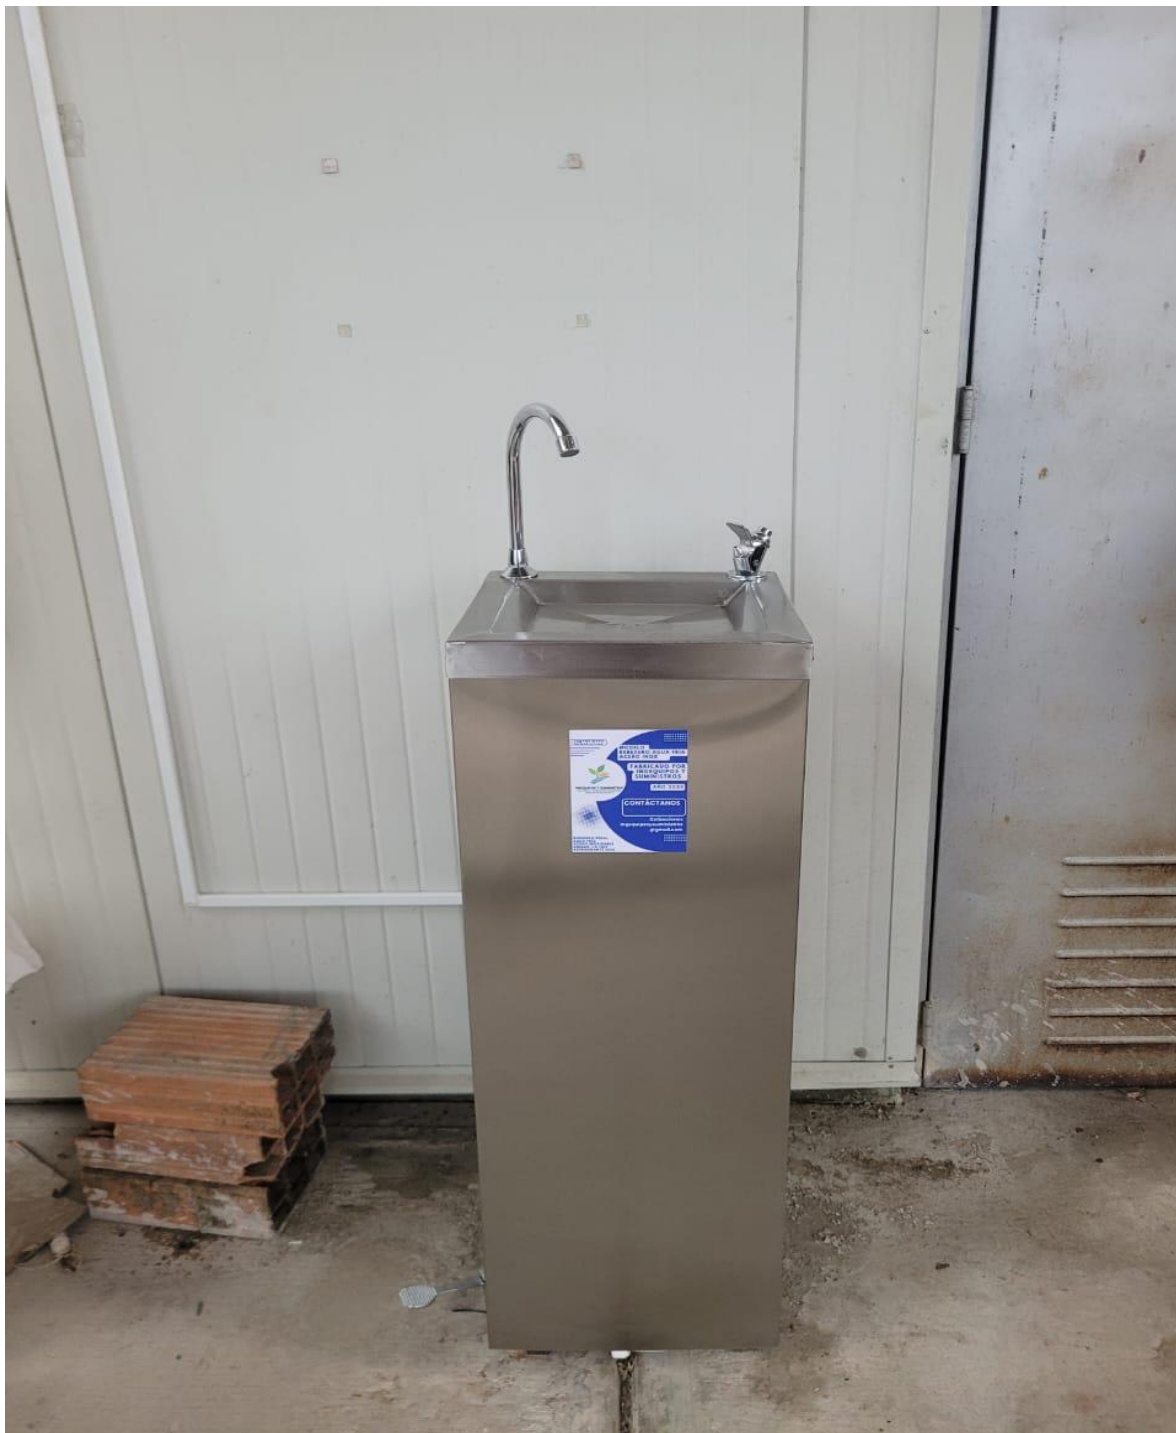
**Bebedero Al lado del Cam cerca al subterráneo**

### PUNTO DE HIDRATACION UBICADO CERCA AL SUBTERRANEO

| ITEM | ELEMENTO A COMPROBAR | RESPUESTA |
|---|---|---|
| 11 | ¿Funciona correctamente el equipo? | Si el equipo se enciende en todos los modos y funciona correctamente consumo en la línea 1 de 4,18amp y línea 2 de 4.07amp, la presión de trabajo quedo en 125psi a 30°C y se realiza termografía a la salida de temperatura de evaporación del aire y es de 10,1°C con una absorción de 26,2°C es decir un delta de |

| | | temperatura de 16 grados centígrados quedando en óptimas condiciones de funcionamiento. |

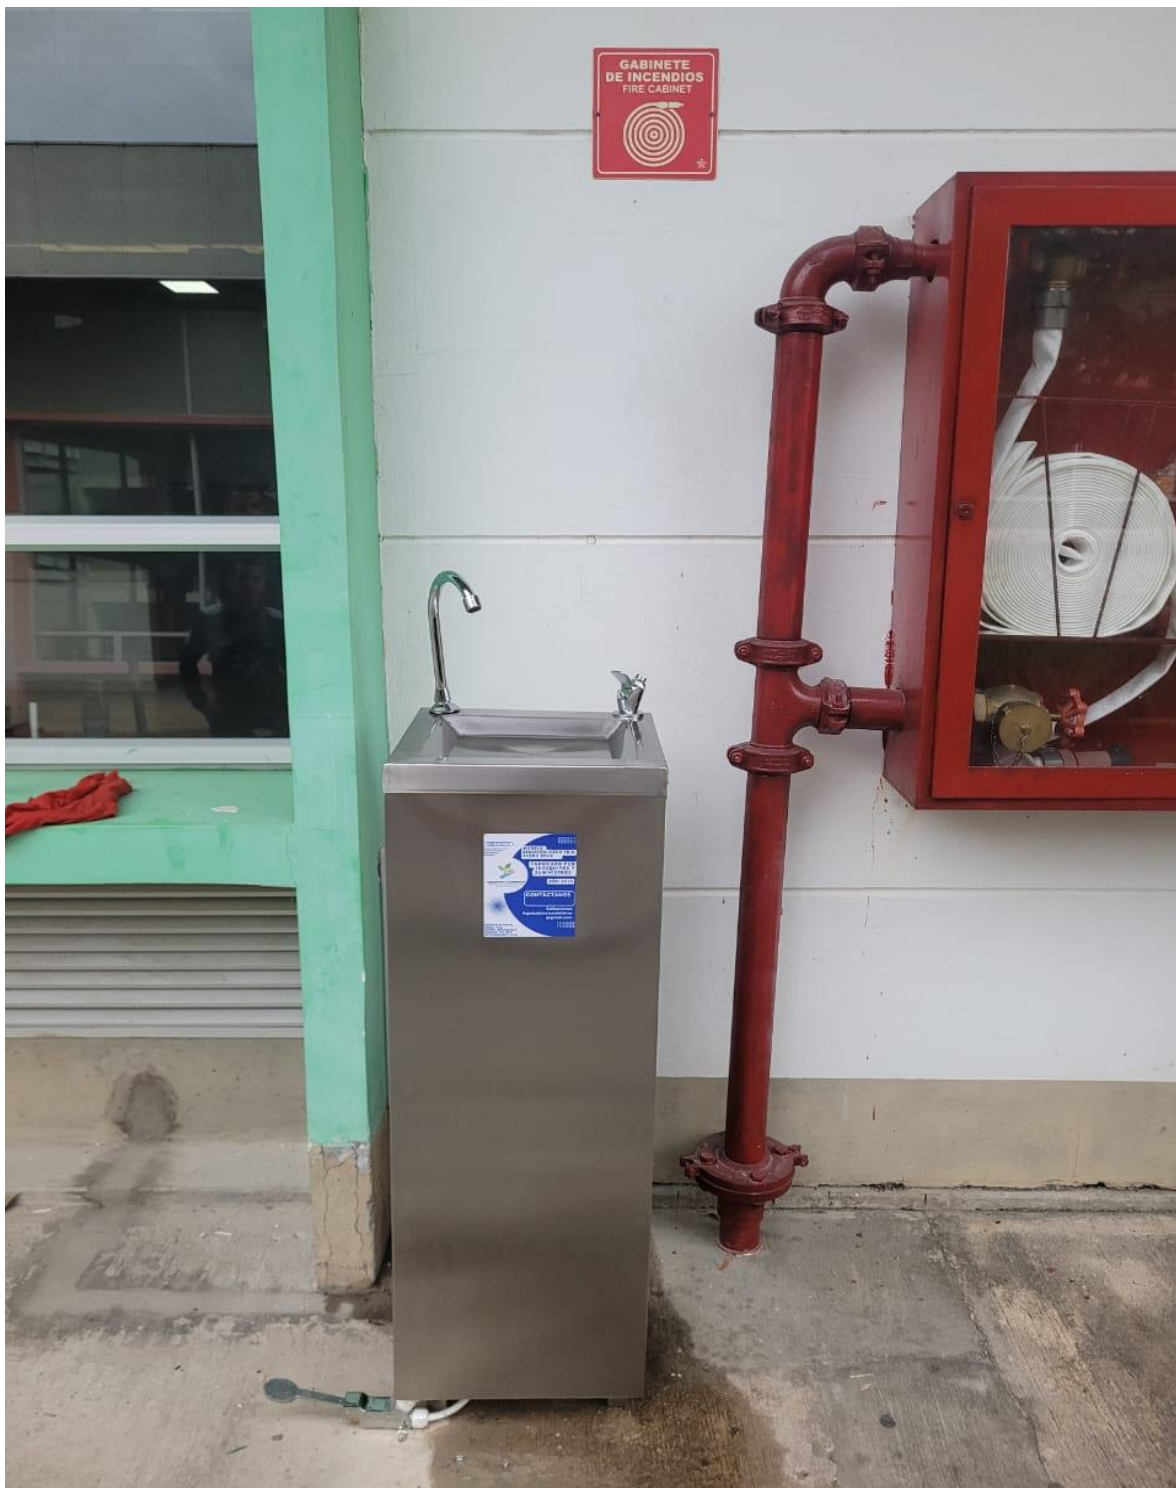
**Bebedero afuera de Afuera salón de belleza**

**PUNTO DE HIDRATACION UBICADO AFUERA DE LA PELUQUERIA**

| 11 | ¿Funciona correctamente el equipo? | Si el equipo se enciende en todos los modos y funciona correctamente consumo en la línea 1 de 4,18amp y línea 2 de 4.07amp, la presión de trabajo quedo en 125psi a 30°C y se realiza termografía a la salida de temperatura de evaporación del aire y es de 10,1°C con una absorción de 26,2°C es decir un delta de temperatura de 16 grados centígrados quedando en óptimas condiciones de funcionamiento. |

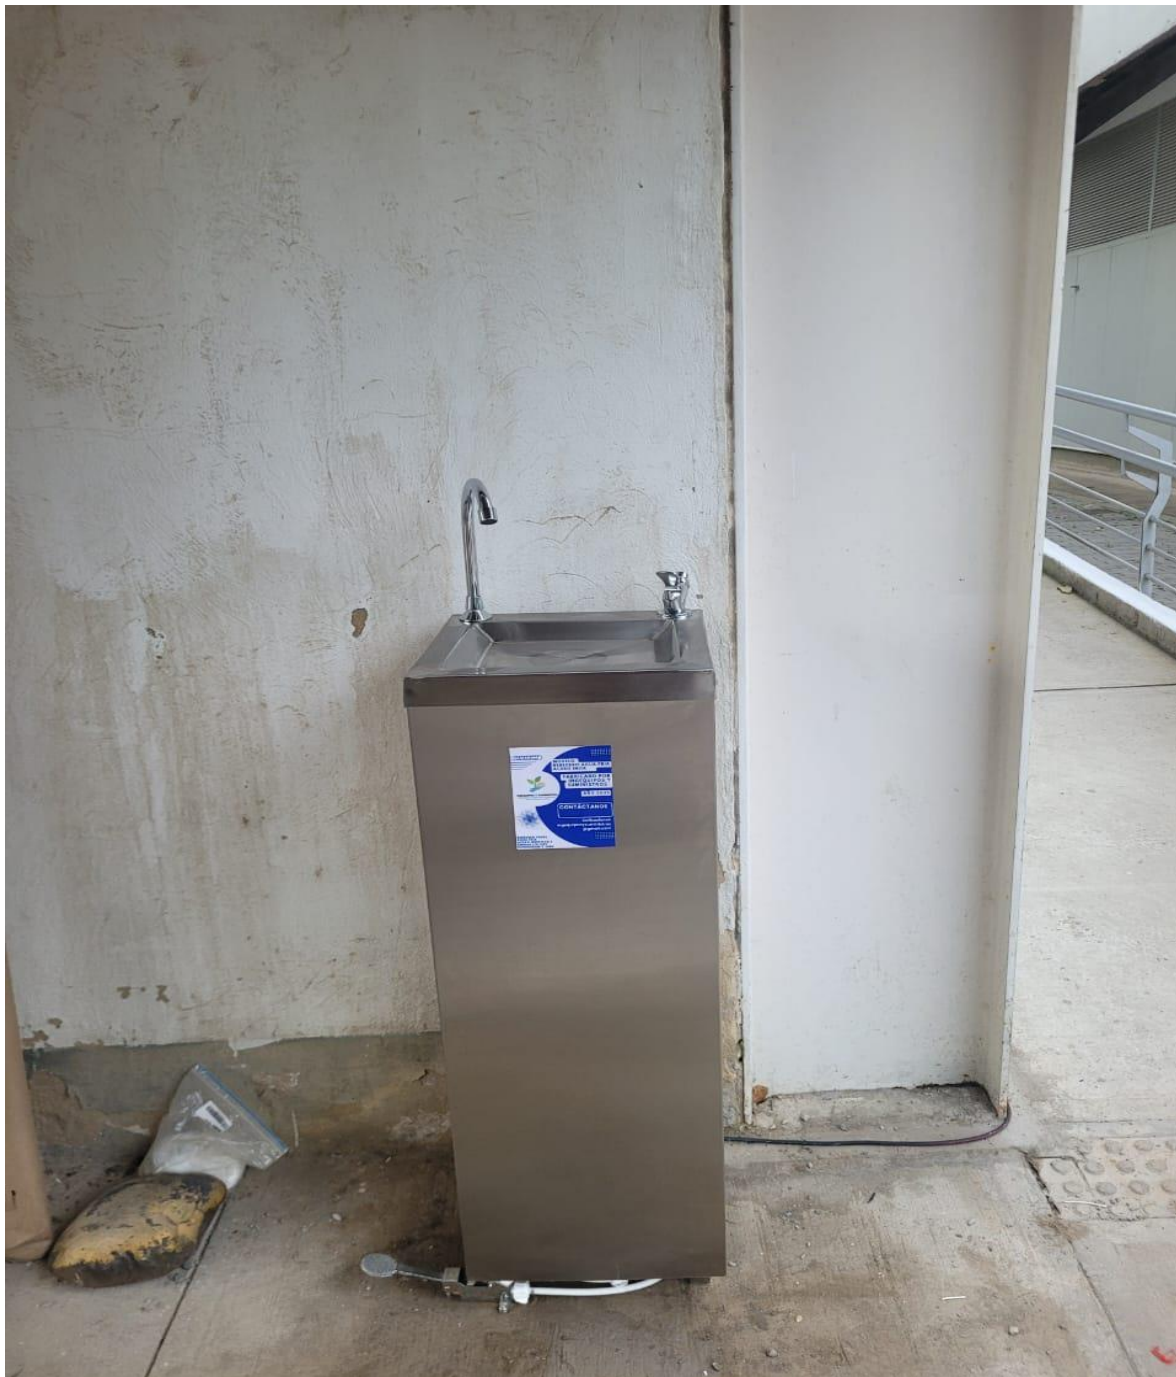
**Bebedero Afuera auditorio**

**PUNTO DE HIDRATACION UBICADO AFUERA DEL AUDITORIO**

| ITEM | ELEMENTO A COMPROBAR | RESPUESTA |
|---|---|---|
| 11 | ¿Funciona correctamente el equipo? | Si el equipo se enciende en todos los modos y funciona correctamente consumo en la línea 1 de 4.18amp y línea 2 de 4.07amp, la presión de trabajo quedo en 125psi a 30°C y se realiza termografía a la salida de temperatura de evaporacion del aire y es de 10.1°C con una absorción de 26.2°C es decir un delta de temperatura de 16 grados centigrados quedando en óptimas condiciones de funcionamiento. |

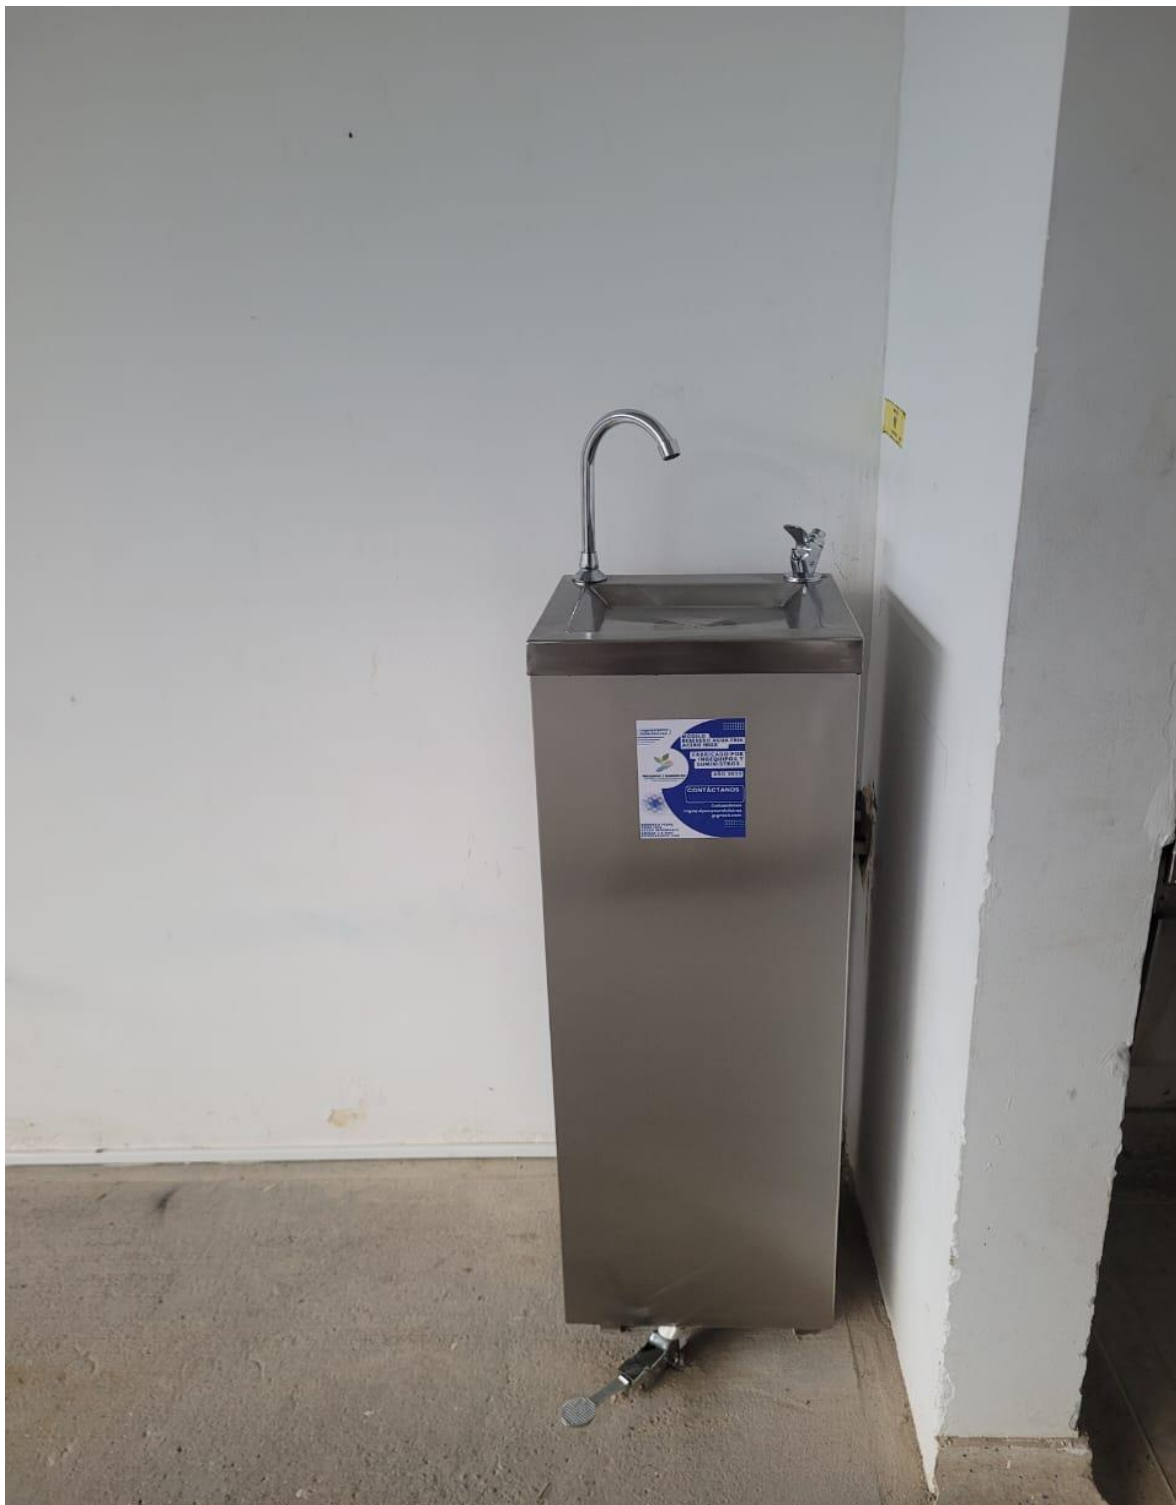
**Bebedero Segundo piso**

**PUNTO DE HIDRATACION UBICADO EN EL SEGUNDO PISO**

| ITEM | ELEMENTO A COMPROBAR | RESPUESTA |
|---|---|---|
| 11 | ¿Funciona correctamente el equipo? | Si el equipo se enciende en todos los modos y funciona correctamente consumo en la línea 1 de 4,18amp y línea 2 de 4.07amp, la presión de trabajo quedo en 125psi a 30°C y se realiza termografía a la salida de temperatura de evaporación del aire y es de 10,1°C con una absorción de 26,2°C es decir un delta de temperatura de 16 grados centígrados quedando en óptimas condiciones de funcionamiento. |
