| | <b>INFORME DE INTERVENTORÍA</b> | | Código: INF-M-001 |

**“REALIZAR LA INTERVENTORÍA TÉCNICA, ADMINISTRATIVA, FINANCIERA, JURÍDICA, AMBIENTAL Y SST AL CONTRATO DE OBRA CUYO OBJETO ES CONTRATAR A PRECIOS UNITARIOS FIJOS POR LA MODALIDAD DE MONTO AGOTABLE, LAS OBRAS Y ACTIVIDADES PARA EL MEJORAMIENTO, ADECUACIÓN Y MANTENIMIENTO GENERAL Y MANTENIMIENTO ESPECIALIZADO QUE DEMANDEN ACTIVIDADES CON TRABAJOS EN ALTURAS EN LAS DIFERENTES SEDES DEL ICBF DE LA DIRECCIÓN REGIONAL PUTUMAYO.””**

**INFORME DE INTERVENTORÍA No. 02**  
**Periodo del 19 de diciembre de 2024 al 18 de enero de 2025**

#### 3.1.1. CENTRO ZONAL MOCOA Calle 14 # 9 – 100 Avenida San Francisco

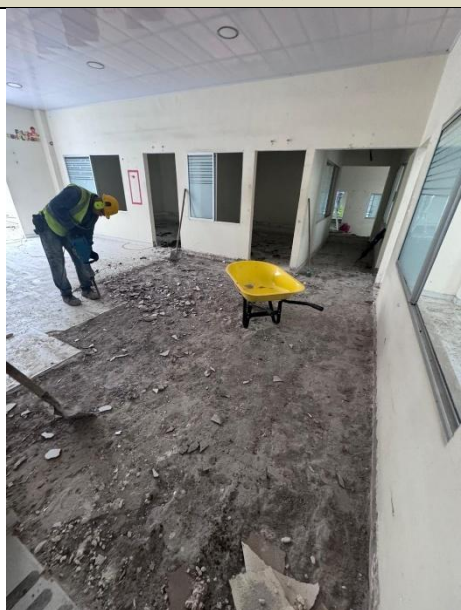
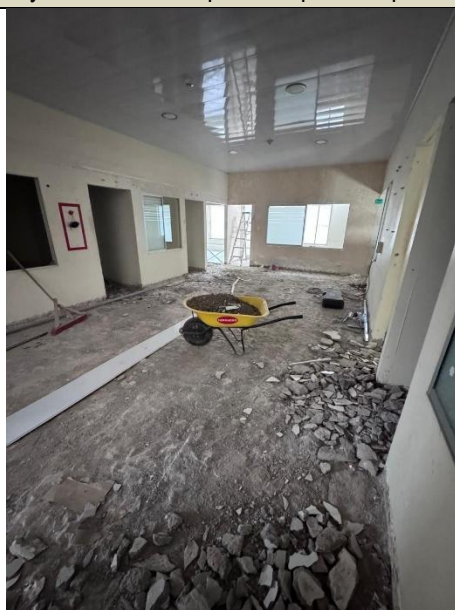
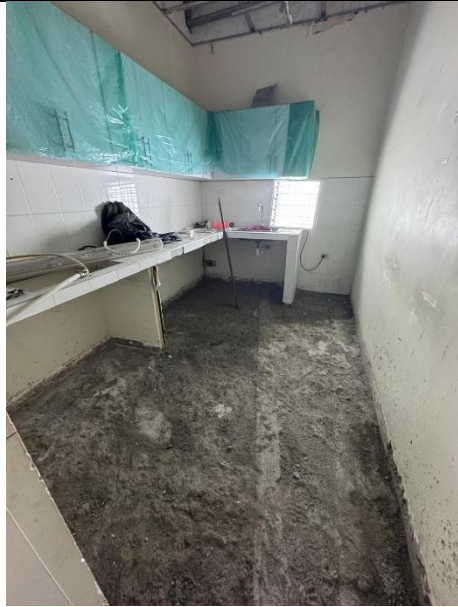
## 17. REGISTRO FOTOGRÁFICO CENTRO ZONAL MOCOA

Las actividades desarrolladas comprenden la demolición de pisos existentes en mal estado, mediante el retiro controlado de materiales deteriorados que comprometen la funcionalidad y seguridad del área intervenida; el desmontaje del cielo raso existente seguido de la instalación de un nuevo sistema de cielo raso en láminas de UPVC, seleccionado por sus propiedades de resistencia a la humedad, facilidad de mantenimiento y acabado estético; el reemplazo de la cubierta actual por láminas de UPVC tipo cresta alta, las cuales ofrecen mayor capacidad de evacuación de aguas lluvias, durabilidad frente a condiciones climáticas adversas y mejor desempeño estructural; y finalmente, la demolición y nivelación del piso alestado, con el fin de garantizar una superficie uniforme y adecuada para la posterior instalación de enchape de pisos, utilizando materiales cerámicos o similares que cumplen con los estándares de calidad, resistencia al tráfico y facilidad de limpieza requeridos para el uso previsto del espacio.

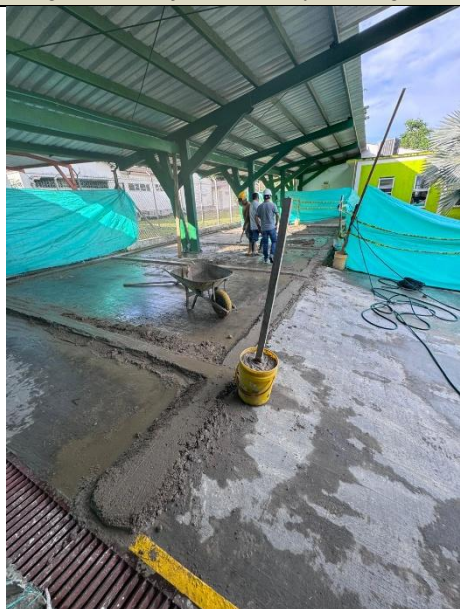
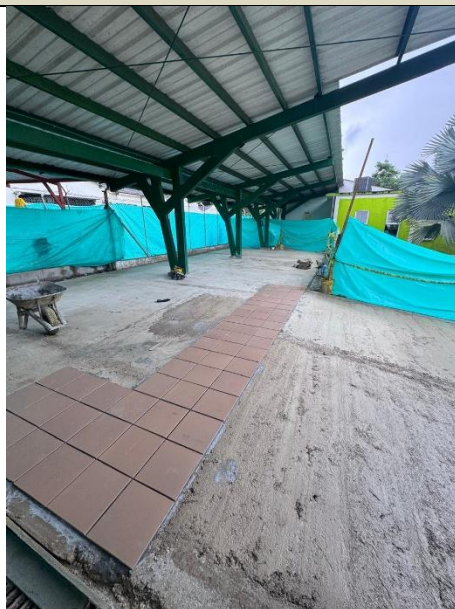
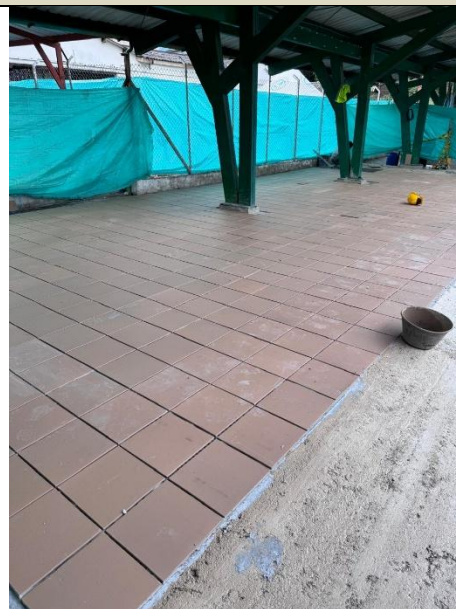
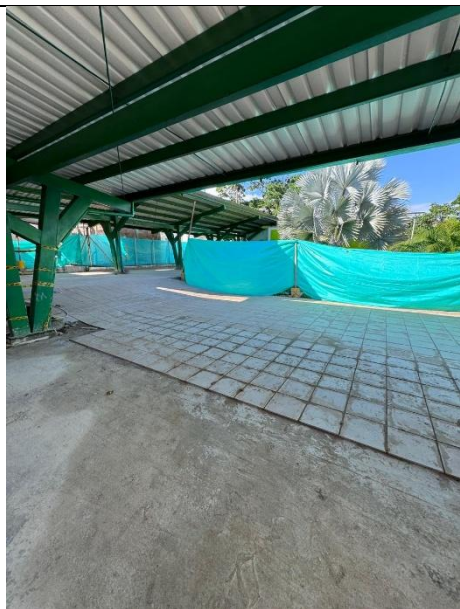
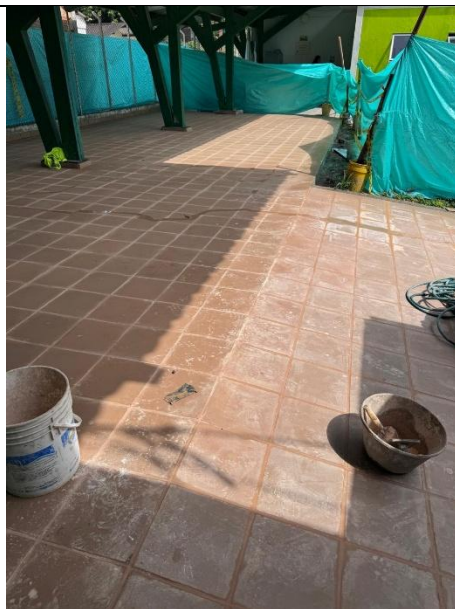
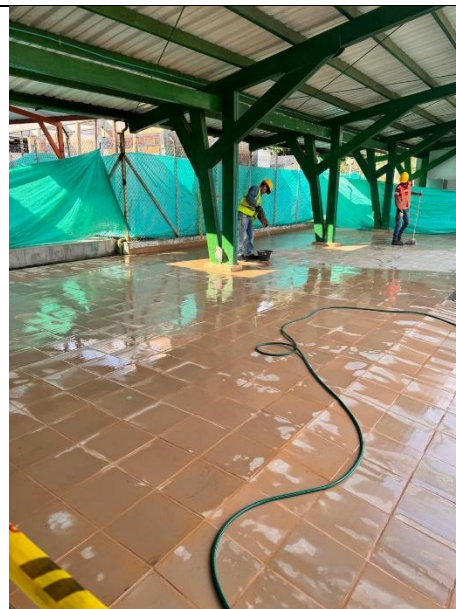
La actividad consiste en la nivelación del piso en el área exterior, con el propósito de garantizar una superficie uniforme, estable y técnicamente adecuada para la instalación de cerámica tipo gres. Este proceso incluye la remoción de irregularidades existentes, aplicación de capa base con materiales de alta resistencia y correcta compactación, asegurando pendientes mínimas para el adecuado drenaje de aguas lluvias. La cerámica gres, seleccionada por su alta durabilidad, baja absorción de humedad y resistencia al tránsito peatonal y condiciones climáticas, se instalará sobre la superficie nivelada utilizando adhesivos especializados que aseguren una fijación firme y prolongada, cumpliendo con los estándares técnicos requeridos para espacios exteriores.
