**Referencia:** Contrato N° 1987 de 2024. Administración Vial de las carreteras nacionales a cargo de la Dirección Territorial Santander, grupo AMV 1 lote 1.

**Asunto:** REPORTE DE DERRUMBES QUE REQUIEREN MAQUINARIA PARA SU REMOCIÓN EN LA VÍA LA PALMERA – PRESIDENTE, RUTA 5504.

**REGISTRO FOTOGRÁFICO DERRUMBES OCURRIDOS  
EL 05 Y 06 DE MAYO DE 2025 EN LA VÍA LA PALMERA - PRESIDENTE, RUTA 5504**

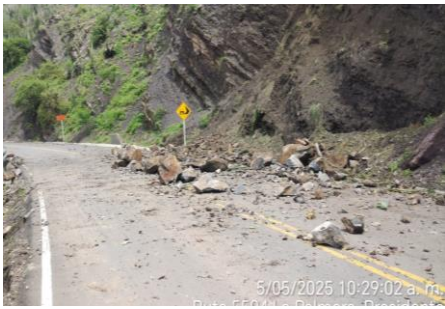
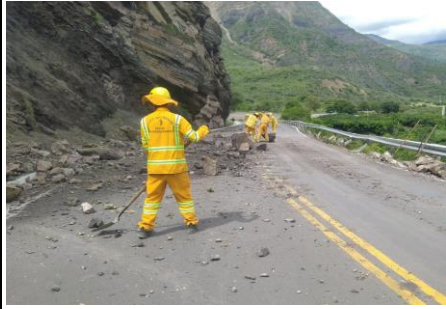
| LOCALIZACIÓN | | OBSERVACIONES / MATERIAL A REMOVER APROXIMADO | REGISTRO FOTOGRÁFICO | |
|---|---|---|---|---|
| 5+0580 | Derecho | Material rocoso acordonado sobre las cunetas.<br>Long = 20 m<br>Vol. aprox = 14 m <sup>3</sup> | | |

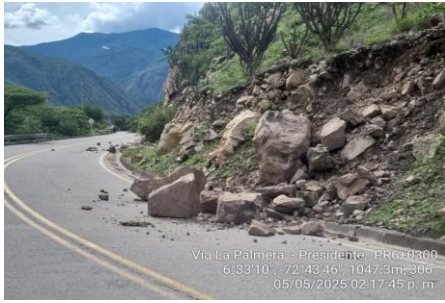
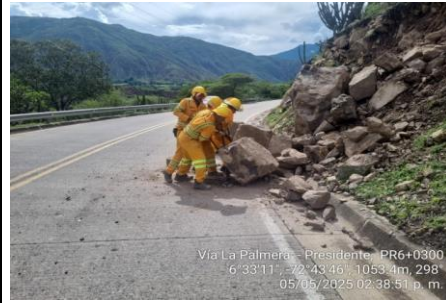
| LOCALIZACIÓN | | OBSERVACIONES / MATERIAL A REMOVER APROXIMADO | REGISTRO FOTOGRÁFICO | |
|---|---|---|---|---|
| 6+0300 | Derecho | Rocas de gran tamaño.<br>Vol. aprox = 3 m <sup>3</sup> | | |

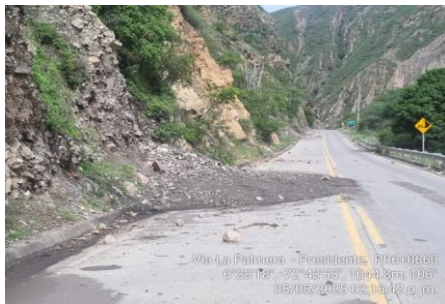
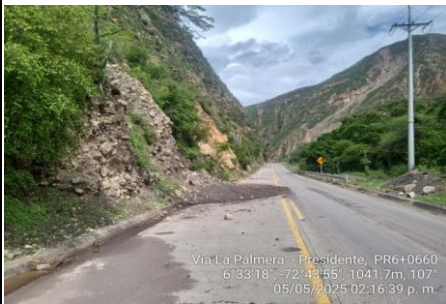
| LOCALIZACIÓN | | OBSERVACIONES / MATERIAL A REMOVER APROXIMADO | REGISTRO FOTOGRÁFICO | |
|---|---|---|---|---|
| 6+0640 | Derecho | Flujo de detritos y lodos.<br>Vol aprox=20 m <sup>3</sup> | | |

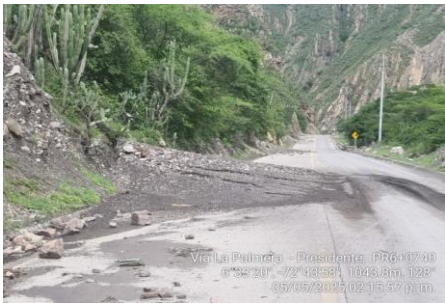
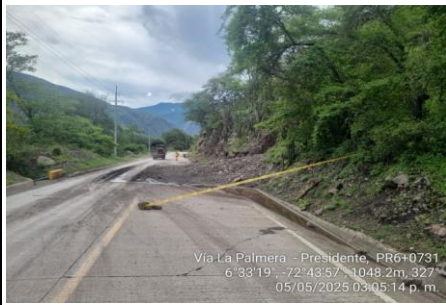
| LOCALIZACIÓN | | OBSERVACIONES / MATERIAL A REMOVER APROXIMADO | REGISTRO FOTOGRÁFICO | |
|---|---|---|---|---|
| 6+0731 | Derecho | Flujo de detritos y lodos.<br>Vol aprox=48 m <sup>3</sup> | | |

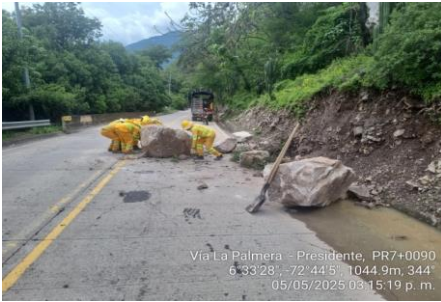
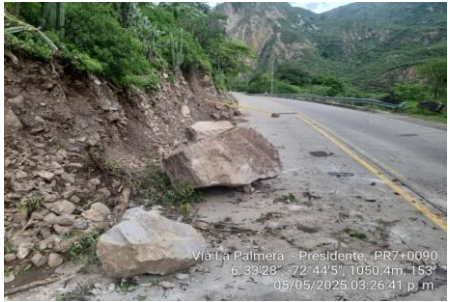
| LOCALIZACIÓN | | OBSERVACIONES / MATERIAL A REMOVER APROXIMADO | REGISTRO FOTOGRÁFICO | |
|---|---|---|---|---|
| 7+0090 | Derecho | Rocas de gran tamaño.<br>Vol. aprox = 3 m <sup>3</sup> | | |

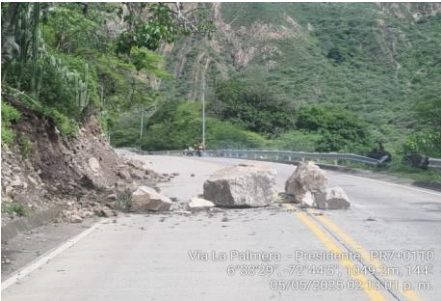
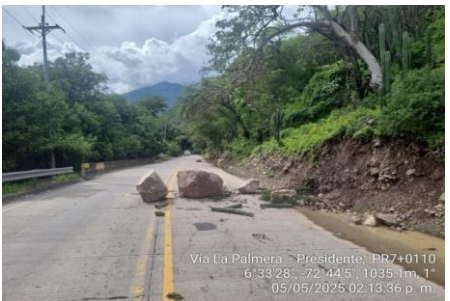
| LOCALIZACIÓN | | OBSERVACIONES / MATERIAL A REMOVER APROXIMADO | REGISTRO FOTOGRÁFICO | |
|---|---|---|---|---|
| 7+0100 | Derecho | Rocas de gran tamaño.<br>Vol. aprox = 3 m <sup>3</sup> | | |

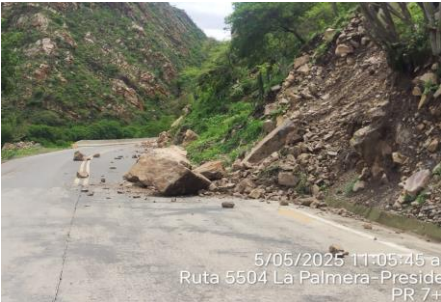
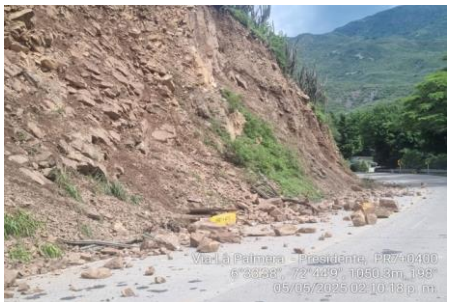
| LOCALIZACIÓN | | OBSERVACIONES / MATERIAL A REMOVER APROXIMADO | REGISTRO FOTOGRÁFICO | |
|---|---|---|---|---|
| 7+0400 | Derecho | Material rocoso acordonado sobre las cunetas.<br>Long = 20 m<br>Vol. aprox = 14 m <sup>3</sup> | | |

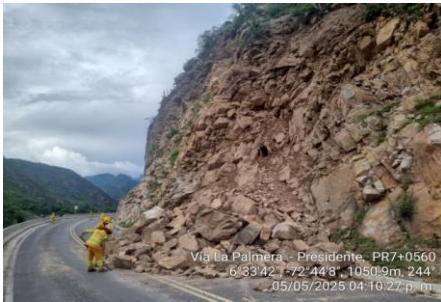
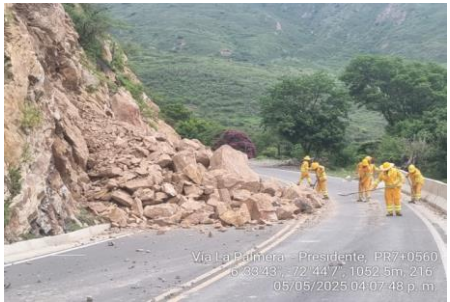
| LOCALIZACIÓN | | OBSERVACIONES / MATERIAL A REMOVER APROXIMADO | REGISTRO FOTOGRÁFICO | |
|---|---|---|---|---|
| 7+0570 | Derecho | Derrumbe material rocoso.<br>Vol. aprox = 42 m <sup>3</sup> | | |

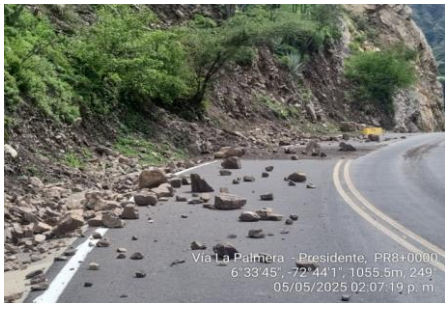
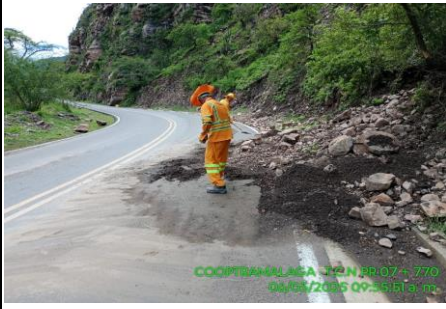
| LOCALIZACIÓN | | OBSERVACIONES / MATERIAL A REMOVER APROXIMADO | REGISTRO FOTOGRÁFICO | |
|---|---|---|---|---|
| 7+0750 | Derecho | Material acordonado sobre las cunetas.<br>Long = 90 m<br>Vol. aprox = 45 m <sup>3</sup> | <br>Via La Palmera - Presidente, PR7+0750<br>6°33'45", -72°44'1", 1055.5m, 249°<br>05/05/2025 02:07:19 p. m. | <br>COOPTAMALAGA 250 N 38.07 + 770<br>05/05/2025 09:35:15 a. m. |

De igual forma se requiere un minicargador para retirar el material que colmata las cunetas, el cual es de gran volumen y se requiere su rápida remoción por la temporada de lluvias que esta azotando la zona.

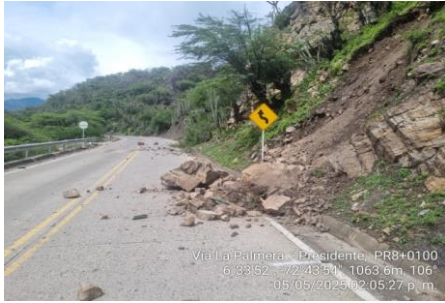
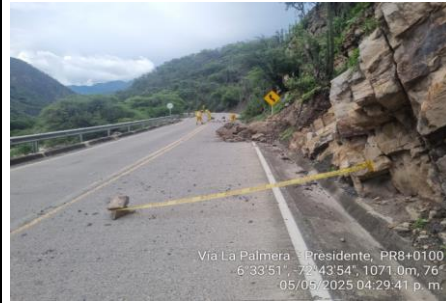
| LOCALIZACIÓN | | OBSERVACIONES / MATERIAL A REMOVER APROXIMADO | REGISTRO FOTOGRÁFICO | |
|---|---|---|---|---|
| 8+0100 | Derecho | Derrumbe material rocoso.<br>Vol. aprox = 6 m <sup>3</sup> | <br>Via La Palmera - Presidente, PR8+0100<br>6°33'52", -72°43'58", 1063.6m, 106°<br>05/05/2025 02:05:27 p. m. | <br>Via La Palmera - Presidente, PR8+0100<br>6°33'51", -72°43'54", 1071.0m, 76°<br>05/05/2025 04:29:41 p. m. |

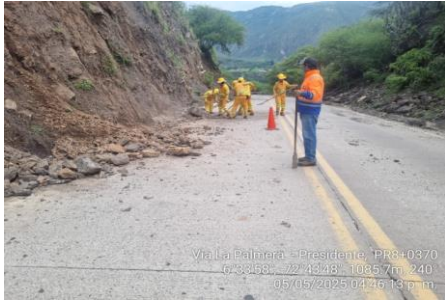
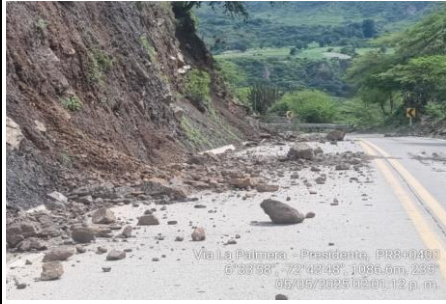
| LOCALIZACIÓN | | OBSERVACIONES / MATERIAL A REMOVER APROXIMADO | REGISTRO FOTOGRÁFICO | |
|---|---|---|---|---|
| 8+0340 | Derecho | Material acordonado sobre las cunetas.<br>Long = 60 m<br>Vol. aprox = 40 m <sup>3</sup> | <br>Via La Palmera - Presidente, PR8+0370<br>6°33'53", -72°43'48", 1085.7m, 240°<br>05/05/2025 04:16:13 p. m. | <br>Via La Palmera - Presidente, PR8+0400<br>6°33'58", -72°43'48", 1086.6m, 238°<br>05/05/2025 04:06:12 p. m. |

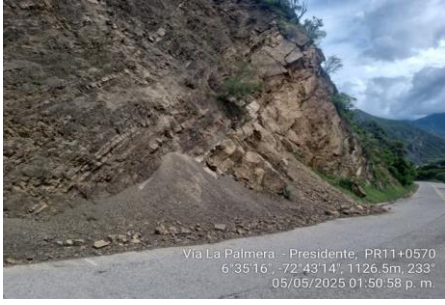
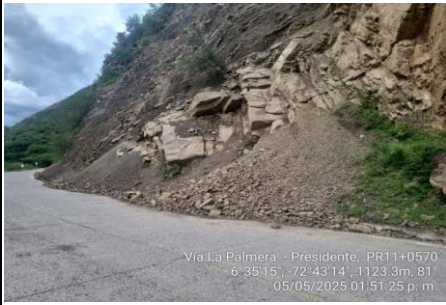
| LOCALIZACIÓN | | OBSERVACIONES / MATERIAL A REMOVER APROXIMADO | REGISTRO FOTOGRÁFICO | |
|---|---|---|---|---|
| 11+0570 | Derecho | Derrumbe material arenoso con gravas<br>Vol. aprox = 30 m <sup>3</sup> | <br>Via La Palmera - Presidente, PR11+0570<br>6°35'16", -72°43'14", 1126.5m, 233°<br>05/05/2025 01:50:58 p. m. | <br>Via La Palmera - Presidente, PR11+0570<br>6°35'15", -72°43'14", 1123.3m, 81°<br>05/05/2025 01:51:25 p. m. |

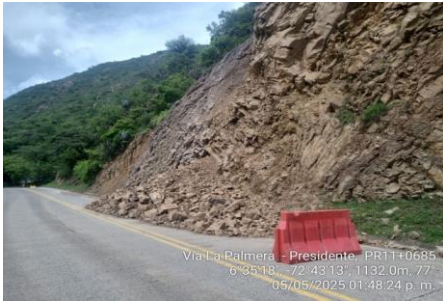
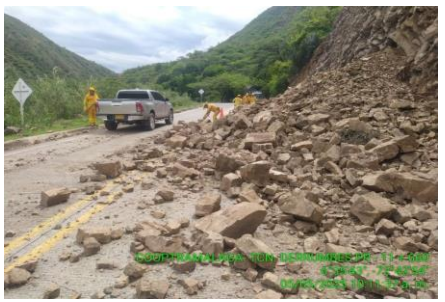
| LOCALIZACIÓN | | OBSERVACIONES / MATERIAL A REMOVER APROXIMADO | REGISTRO FOTOGRÁFICO | |
|---|---|---|---|---|
| 11+0685 | Derecho | Derrumbe material<br>Vol. aprox = 14 m <sup>3</sup> | | |

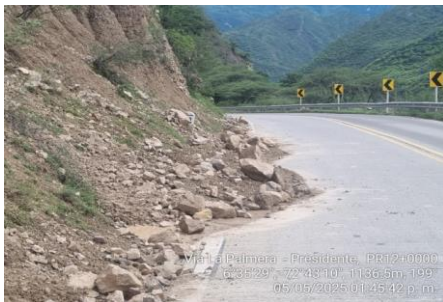
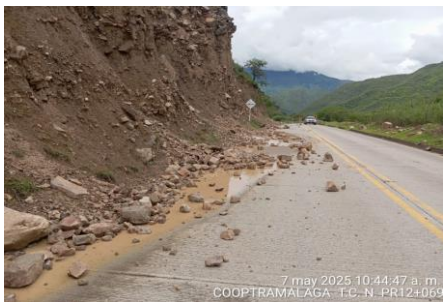
| LOCALIZACIÓN | | OBSERVACIONES / MATERIAL A REMOVER APROXIMADO | REGISTRO FOTOGRÁFICO | |
|---|---|---|---|---|
| 12+0000 | Derecho | Material acordonado sobre las cunetas.<br>Long = 70 m<br>Vol. aprox = 50 m <sup>3</sup> | | |

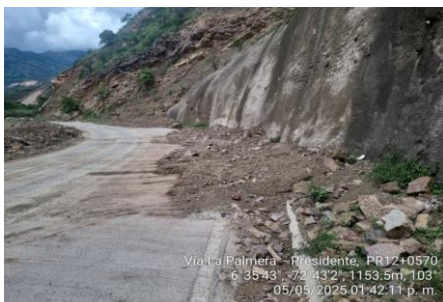
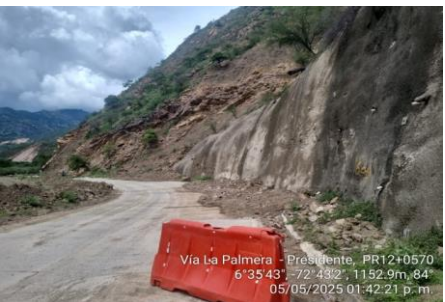
| LOCALIZACIÓN | | OBSERVACIONES / MATERIAL A REMOVER APROXIMADO | REGISTRO FOTOGRÁFICO | |
|---|---|---|---|---|
| 12+0570 | Derecho | Material acordonado sobre las cunetas.<br>Long = 30 m<br>Vol. aprox = 30 m <sup>3</sup> | | |
