AMVCD-513-2024

**Referencia:** Administración Vial de las carreteras nacionales a cargo de la Dirección Territorial Santander, grupo AMV 1 lote 1.

**Asunto:** Riesgo de deslizamientos y caída de rocas en el PR11+0980, PR14+0600 Y PR53+382, con riesgo para el tránsito vehicular Ruta 55ST02 Málaga - Los Curos.

## REGISTRO FOTOGRAFICO PR11+980 RUTA 55ST02

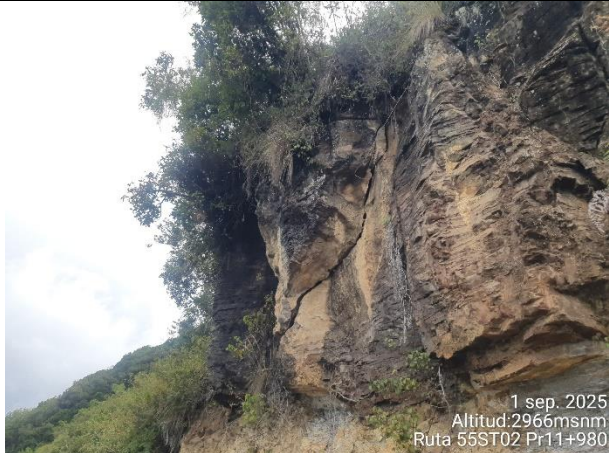
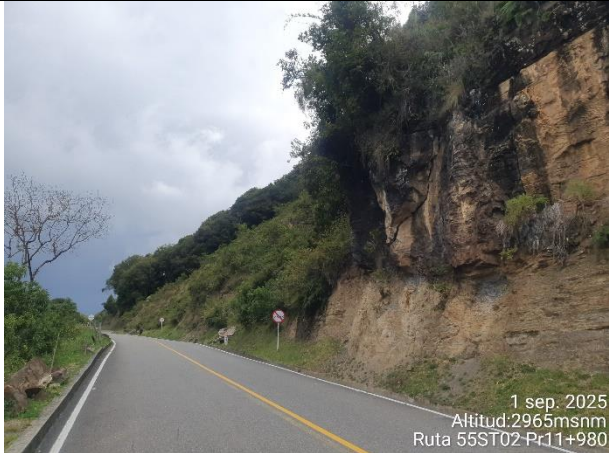
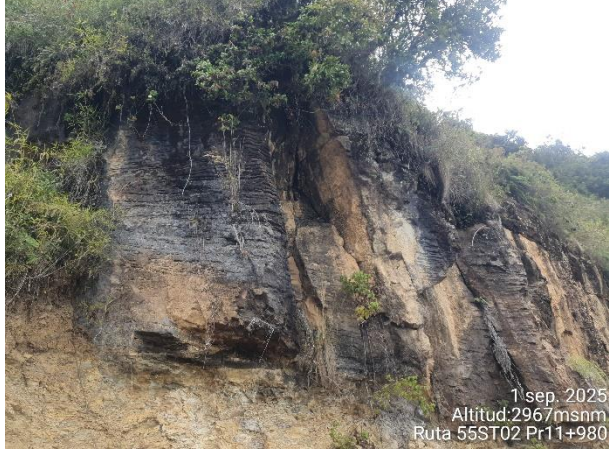
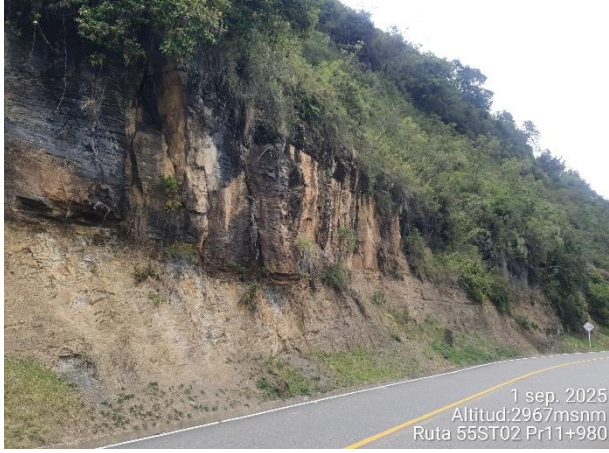
| <p>PR11+0980. Se presenta una fractura en la roca con riesgo de caída de grandes bloques sobre la vía en el talud superior derecho. Sector de matriz rocosa aparentemente estable que presenta fracturas o separación por falla en las discontinuidades con alto riesgo de caer sobre la banca de la vía. Se requiere actividades de descarga controlada de fragmentos o bloques separados por la grieta y obras de estabilización.</p> | |

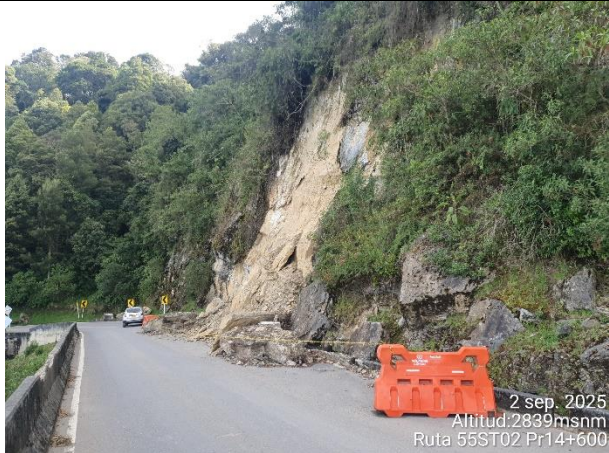
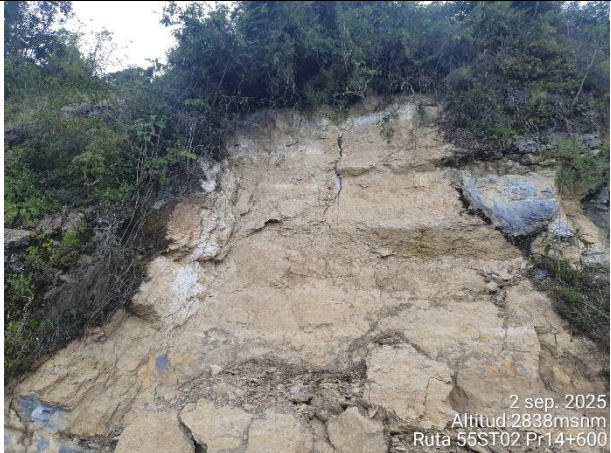
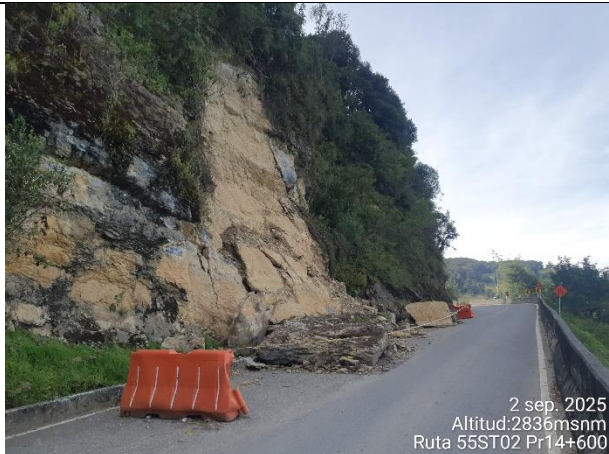
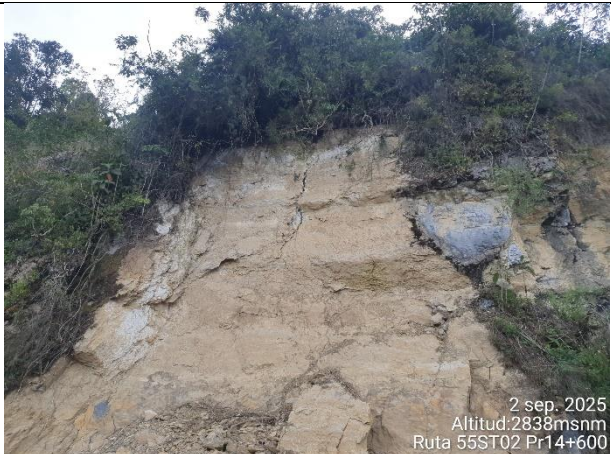
## REGISTRO FOTOGRAFICO PR14+0600 RUTA 55ST02

| <p>PR14+0600. Se presenta caída de rocas sobre la vía desde el 14 de junio de 2025 atendido por cooperativa del sector y equipo del contrato 1042 de 2021. Quedó pendiente el retiro de grandes bloques de roca en la margen derecha. El talud aun presenta riesgo de caída de rocas, se observan grietas que pueden desencadenar en un nuevo evento. Este sector es continuo al sector critico del PR14+0200 al PR14+0500, con talud superior derecho en roca fracturada con varios eventos de caída de bloques de gran tamaño y perdida de banca. Se requiere estudios y diseños para obras de estabilización que reduzcan el riesgo para el tránsito vehicular.</p> | |

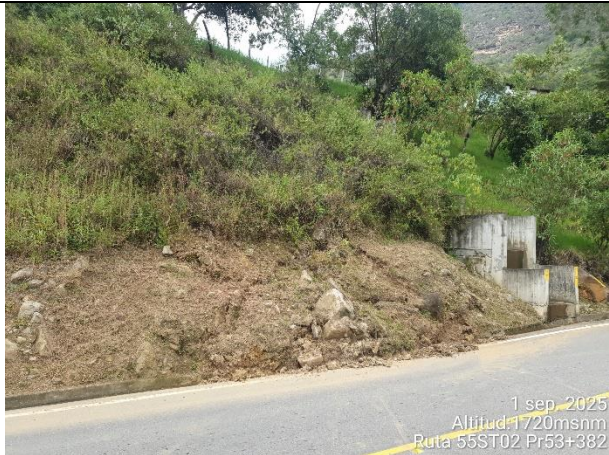
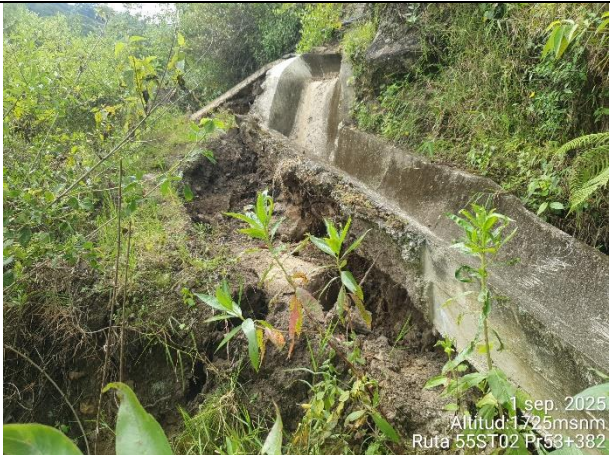
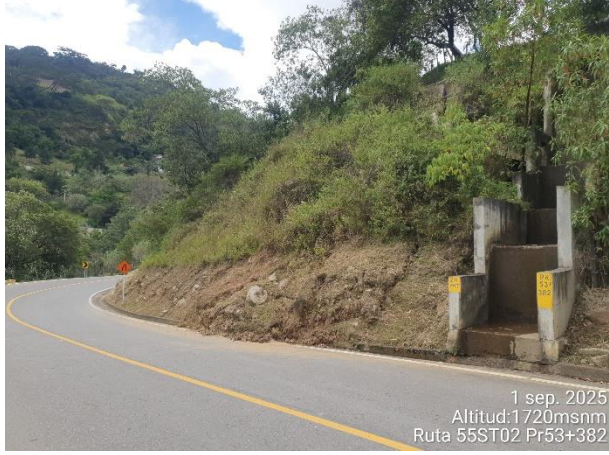
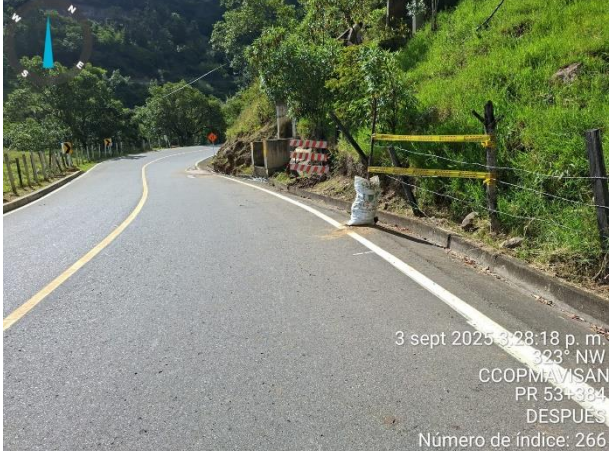
## REGISTRO FOTOGRAFICO PR53+382 RUTA 55ST02

| <p>PR53+0382. Se presenta inestabilidad en el talud superior derecho, que genera deslizamiento de suelo sobre la banca de la vía. Se observa socavación en zanjas de coronación con riesgo de colapso de estas sobre la vía. La administración vial con la cooperativa de mantenimiento rutinario instaló cinta peligro y barricada, pero se requiere estudios y diseños para construcción de estructura de contención y reparación de zanjas de coronación.</p> | |
